## **ESTUDO TÉCNICO PRELIMINAR**

### **Troca de Telhado e Forro EMEF PROFESSOR FRANCISCO JOAQUIM DE PAIVA**

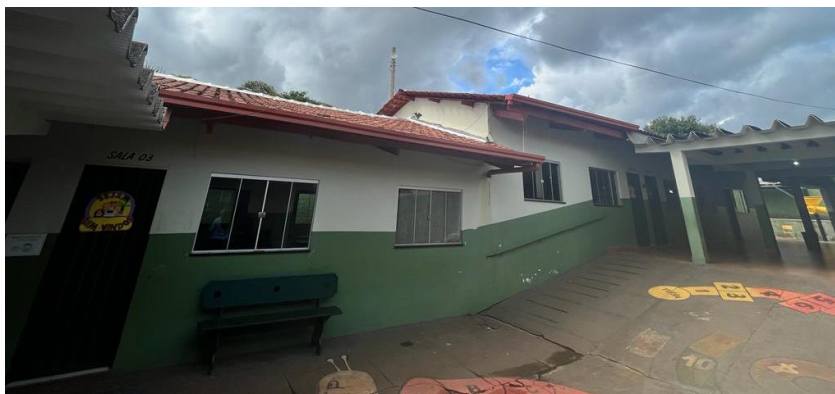
Foto 1 – Telhas a serem retiradas e substituídas.

Foi identificado, na unidade escolar EMEF Professor Francisco Joaquim de Paiva, a necessidade de resolver questões relacionadas à cobertura e ao forro de toda a edificação. As telhas atuais estão danificadas, causando goteiras, e não proporcionam isolamento térmico adequado e o forro está defeituoso permitindo passagem de poeira e insetos.

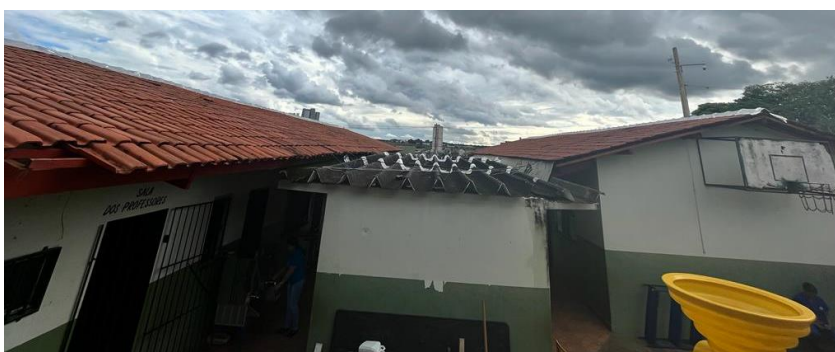
Foto 2 – Telhas a serem retiradas e substituídas.

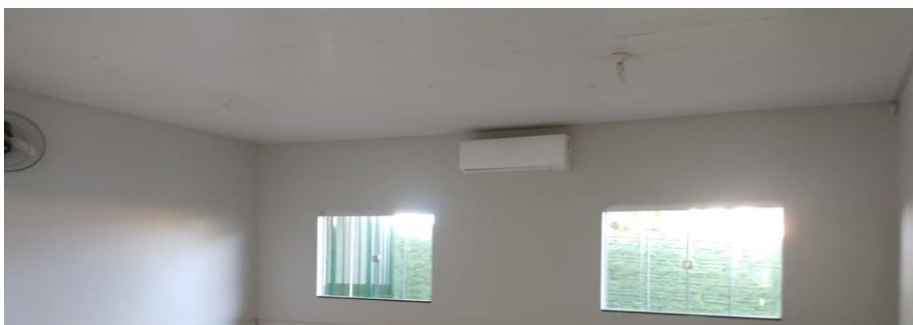
Foto 3 – Forro PVC a ser substituído.
