PROJETO REQUALIFICAÇÃO DA MALHA VIÁRIA DE CAMPO GRANDE - MS

AV. EUROPA

LOCAL ENTRE AV. PRES. ERNESTO GEISEL E AV. BANDERANTES

LEVANTAMENTO DE PATOLOGIA

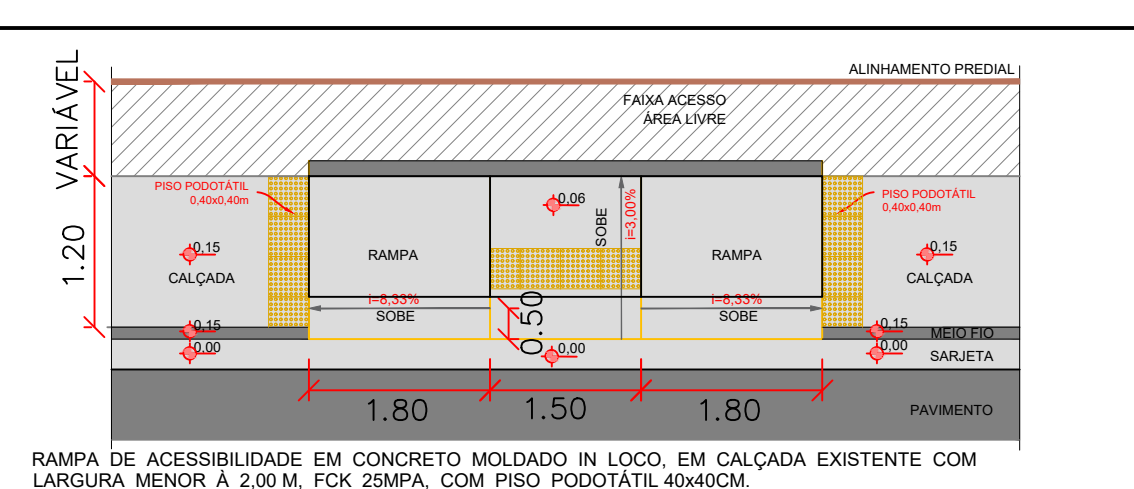
DETALHE RAMPA DE ACESSIBILIDADE

A adequação dos passeios públicos às normas vigentes de acessibilidade universal será executada pelos proprietários dos imóveis.  
A SEMADES, antes do início dos serviços de recuperação do pavimento, notificará todos os imóveis com esta obrigação.
