### RELATÓRIO DE TESTE

| Amostra: | Câmera para uso corporal |
| Modelo/Especificação: | V500 |
| Relatório nº.: | WT246400401 |

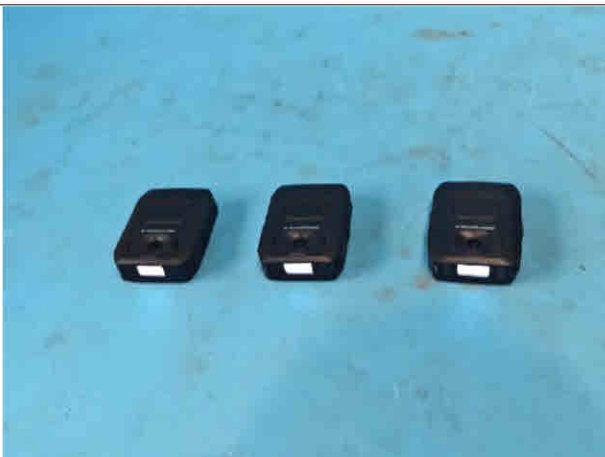
No.4-1 Inspection before test  
(1#~3# specimens)

Before the test, 1#~3# specimens exhibited no appearance damage or functional failure.

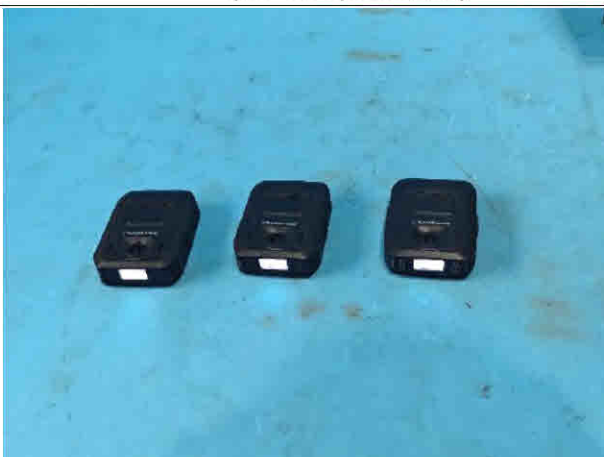
No.4-3 Inspection after test  
(1#~3# specimens)

After the test, 1#~3# specimens exhibited no appearance damage or functional failure.

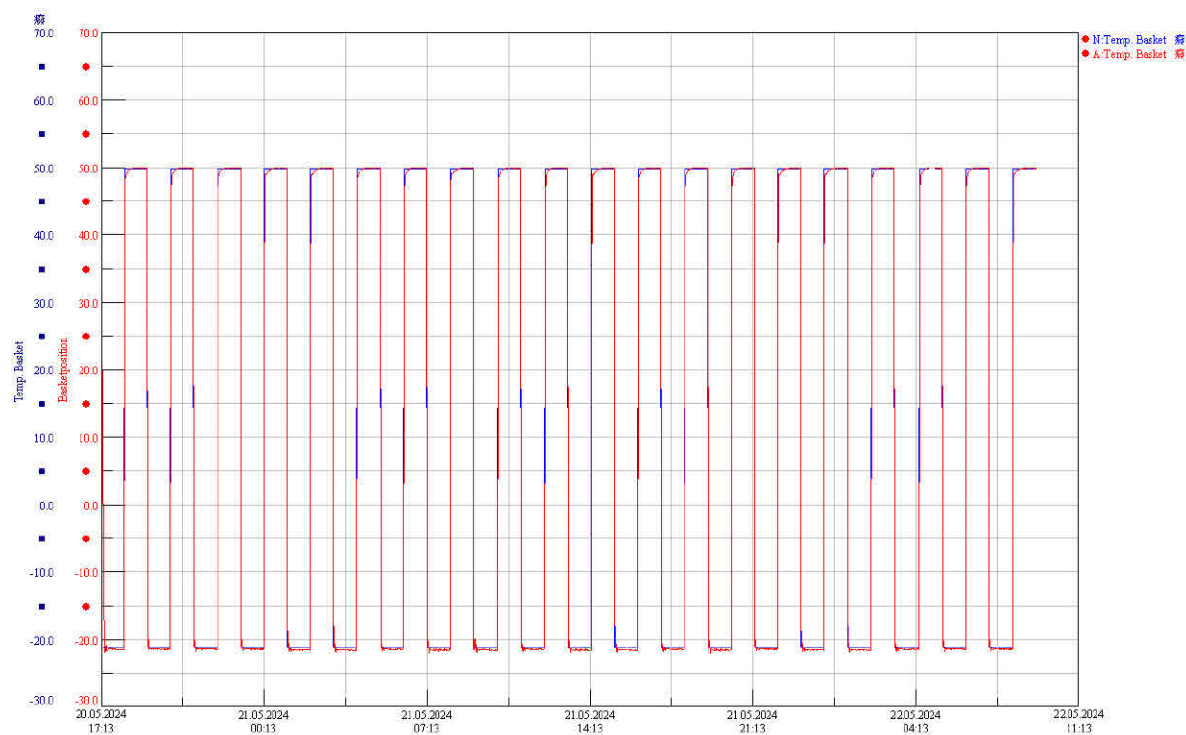
No.4-7 Temperature shock test profile

Low temperature:  $(-21\pm2)^{\circ}\text{C}$

High temperature:  $(50\pm2)^{\circ}\text{C}$

Dwell times: 1 hour at each temperature extreme

Transfer time:  $<1$  min

Number of cycles: 20 cycles

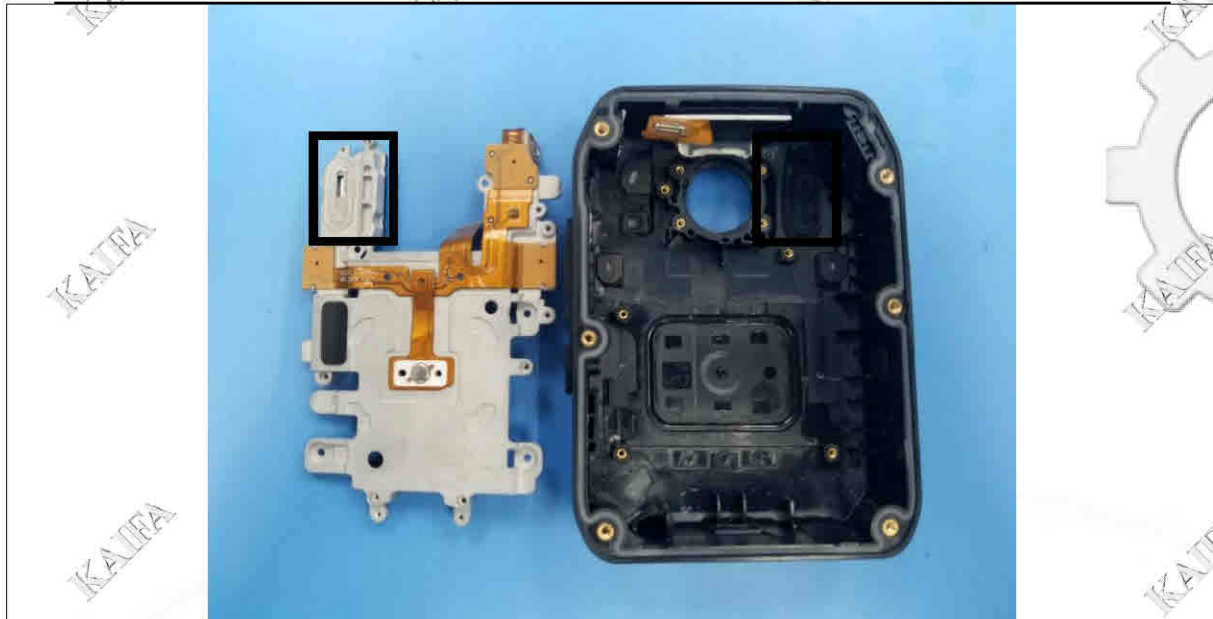
Post-test (VBWAZS0171)-

There are water traces in the front cavity of the speaker and the corresponding metal dome. No water marks were found on the PCBA

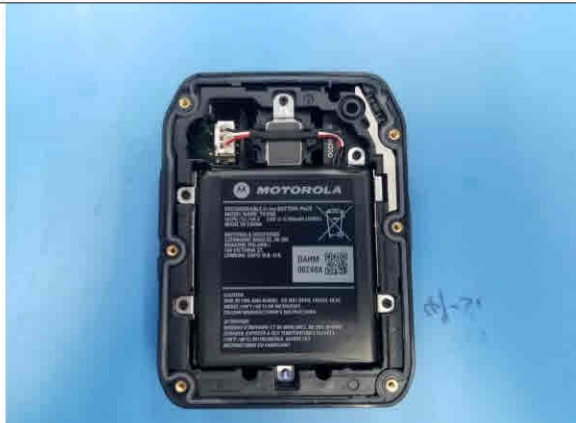
Post-test (VBWAZS0247)-

The rear shell sealing strip slot was flooded

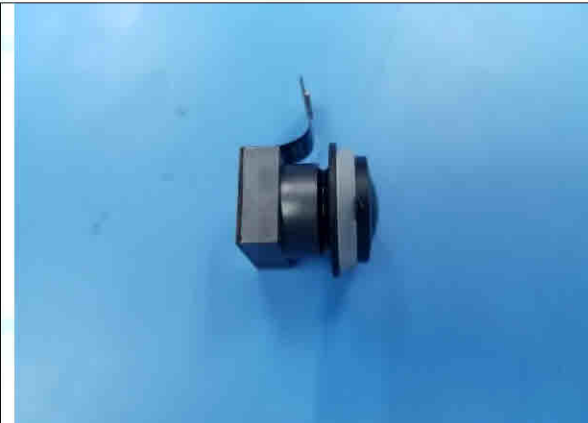
Post-test (VBWAZS0247)-

The camera sealing ring was flooded

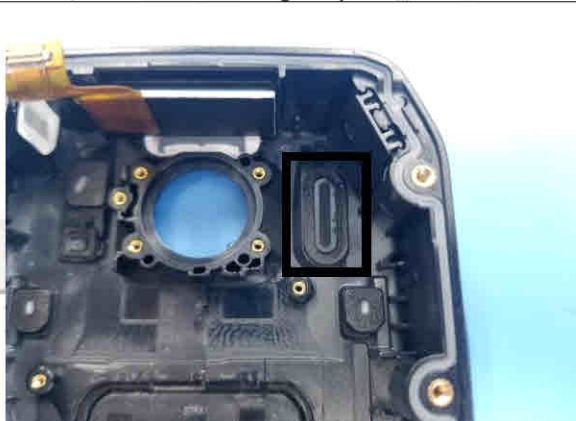
Post-test (VBWAZS0247)-

There are water traces in the front cavity of the speaker and the corresponding metal dome. No water marks were found on the PCBA

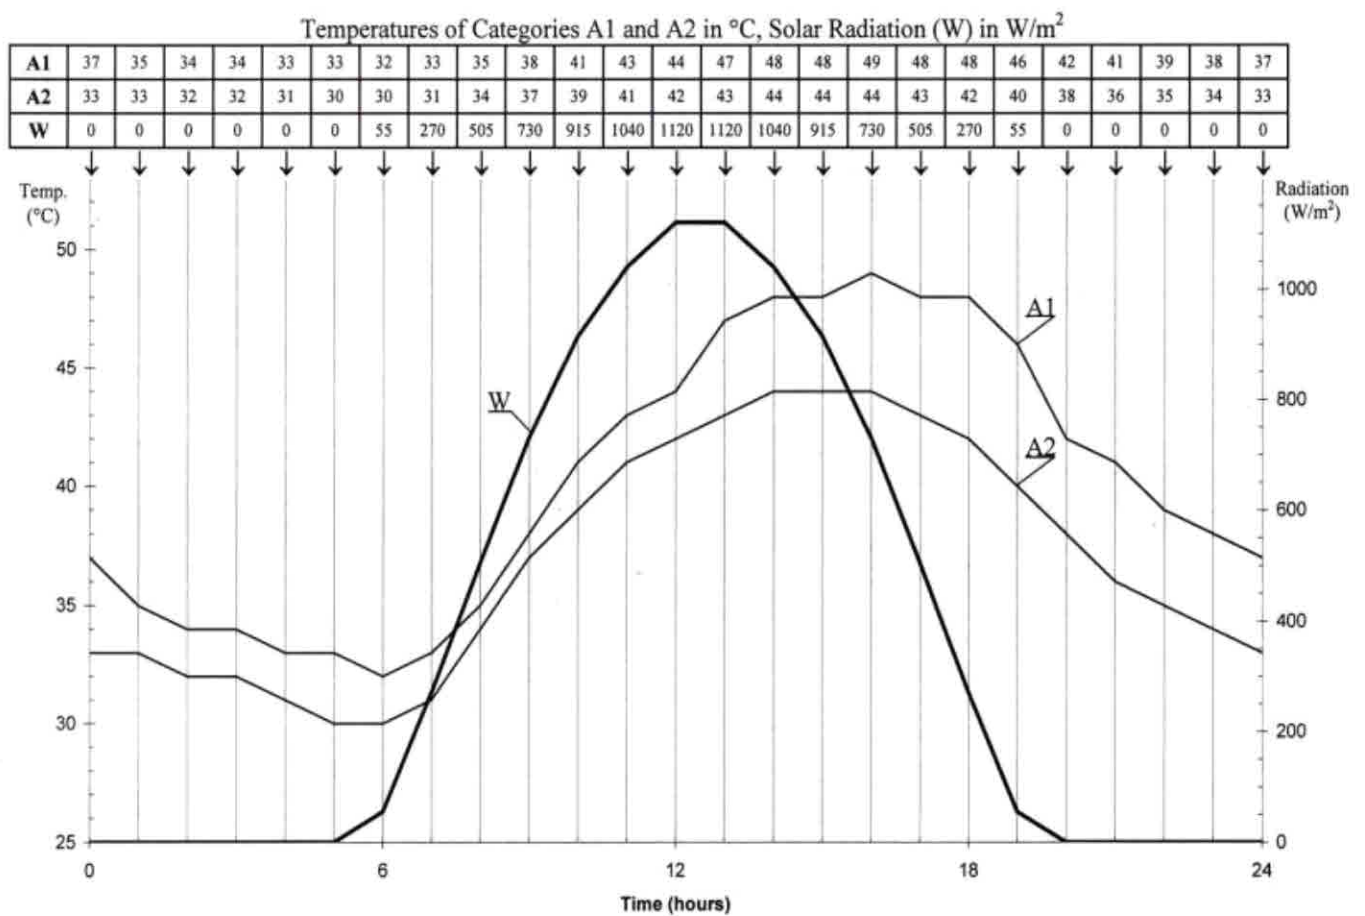
Fig.1-1 Solar Radiation – Procedure I

According to MIL-STD-810H: 2019 method 505.7-1 Procedure I, Condition A1.

1.1.1 Test duration: Three test cycles, each cycle is 24 hours, total 168 hours.

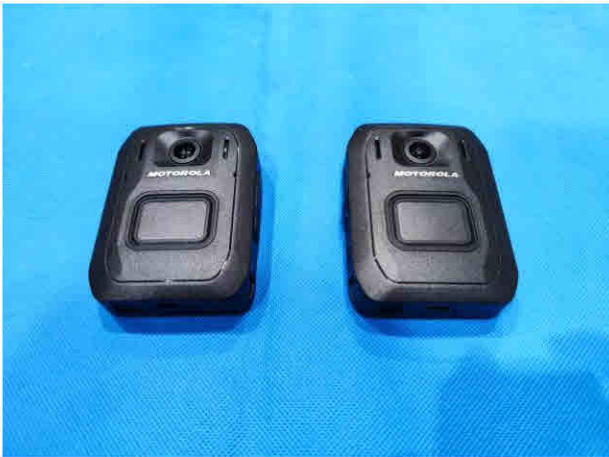
Fig.1-3 Sample after test

| Test No. | Before test | After test | Test conclusion |
|---|---|---|---|
| R202405154850-0001 | a) Parts no crack.<br>b) Appearance no damage.<br>c) Mechanical function No degradation.<br>d) Electrical function No degradation.<br>e) Normal charge. | a) Parts no crack.<br>b) Appearance no damage.<br>c) Mechanical function No degradation.<br>d) Electrical function No degradation.<br>e) Normal charge. | Meet the requirements |
| R202405154850-0002 | a) Parts no crack.<br>b) Appearance no damage.<br>c) Mechanical function No degradation.<br>d) Electrical function No degradation.<br>e) Normal charge. | a) Parts no crack.<br>b) Appearance no damage.<br>c) Mechanical function No degradation.<br>d) Electrical function No degradation.<br>e) Normal charge. | Meet the requirements |
