## **MEMORIAL DESCRITIVO E ESPECIFICAÇÕES TÉCNICAS**

**OBJETIVO: REFORMA DA QUADRA POLIESPORTIVA DO CCIA I**

**COLORADO DO OESTE**

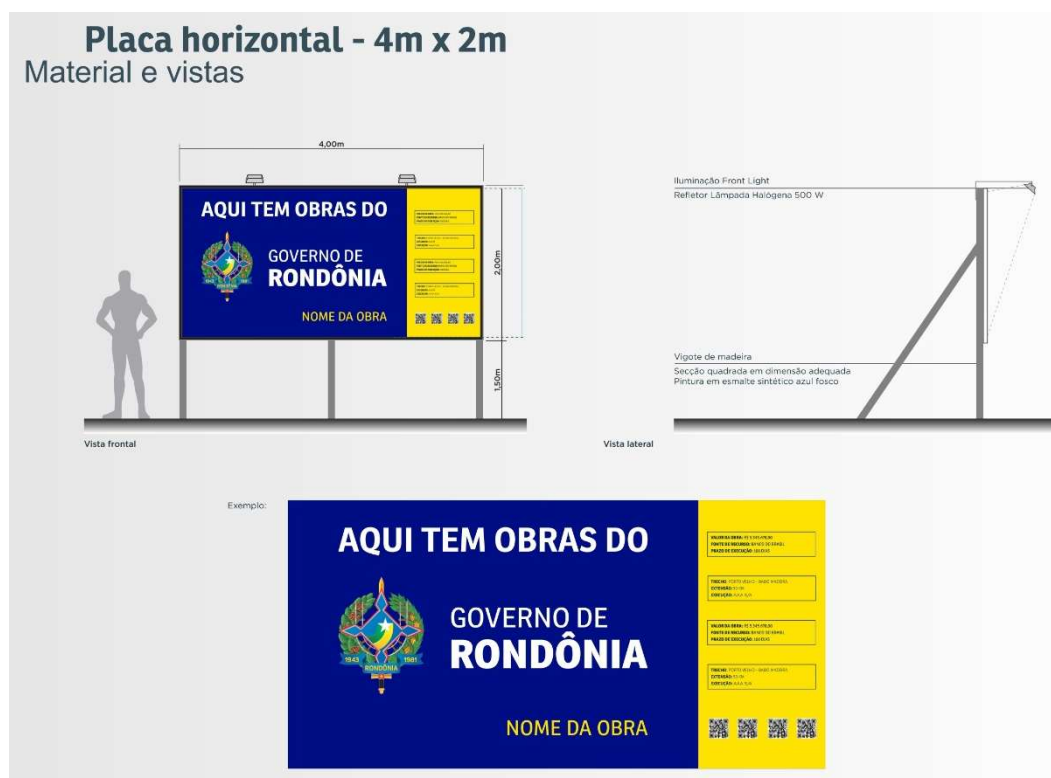
Fonte: Manual de uso da marca do Governo Federal – OBRAS – Pg. 05

As placas deverão ser confeccionadas de acordo com cores, medidas, proporções e demais orientações contidas no presente manual. Elas deverão ser confeccionadas em chapas planas, metálicas, galvanizadas, ou de madeira compensada impermeabilizada, em material resistente às intempéries.

As informações deverão estar em material plástico (poliestireno), para fixação ou adesivação nas placas. Quando isso não for possível, as informações deverão ser pintadas a óleo ou esmalte. Dá-se preferência ao material plástico, pela sua durabilidade e qualidade.

As placas deverão ser afixadas em local visível, preferencialmente no acesso principal do empreendimento ou voltadas para a via que favoreça a melhor visualização. Recomenda-se que as placas sejam mantidas em bom estado de conservação, inclusive quanto à integridade do padrão das cores, durante todo o período de execução das obras.

Deverá o construtor manter placas de obras em local visível, indicado pela contratada conforme legislação com no mínimo os seguintes dados conforme resolução do CONFEA/CREA.

- Nome do profissional
  - Título profissional
  - N° de registro no Crea
  - Atividade (s) pela (s) qual é responsável técnico
  - Nome da empresa que representa (se houver)
  - Número da(s) ART (s) correspondente(s) ao empreendimento e seus responsáveis;
- 
- Título da obra;
