Obra/nº da Proposta: Policlínica Regional de Saúde - Rod. Ac. Ao Rio São Francisco, 28, Barra/BA – O.S 272/2026

Serviço: Sondagem à Percussão

Estamos apresentando a V.Sas. o relatório final dos serviços de **sondagem à percussão**, executados na obra em referência, no período de 10/05 a 18/05/2026.

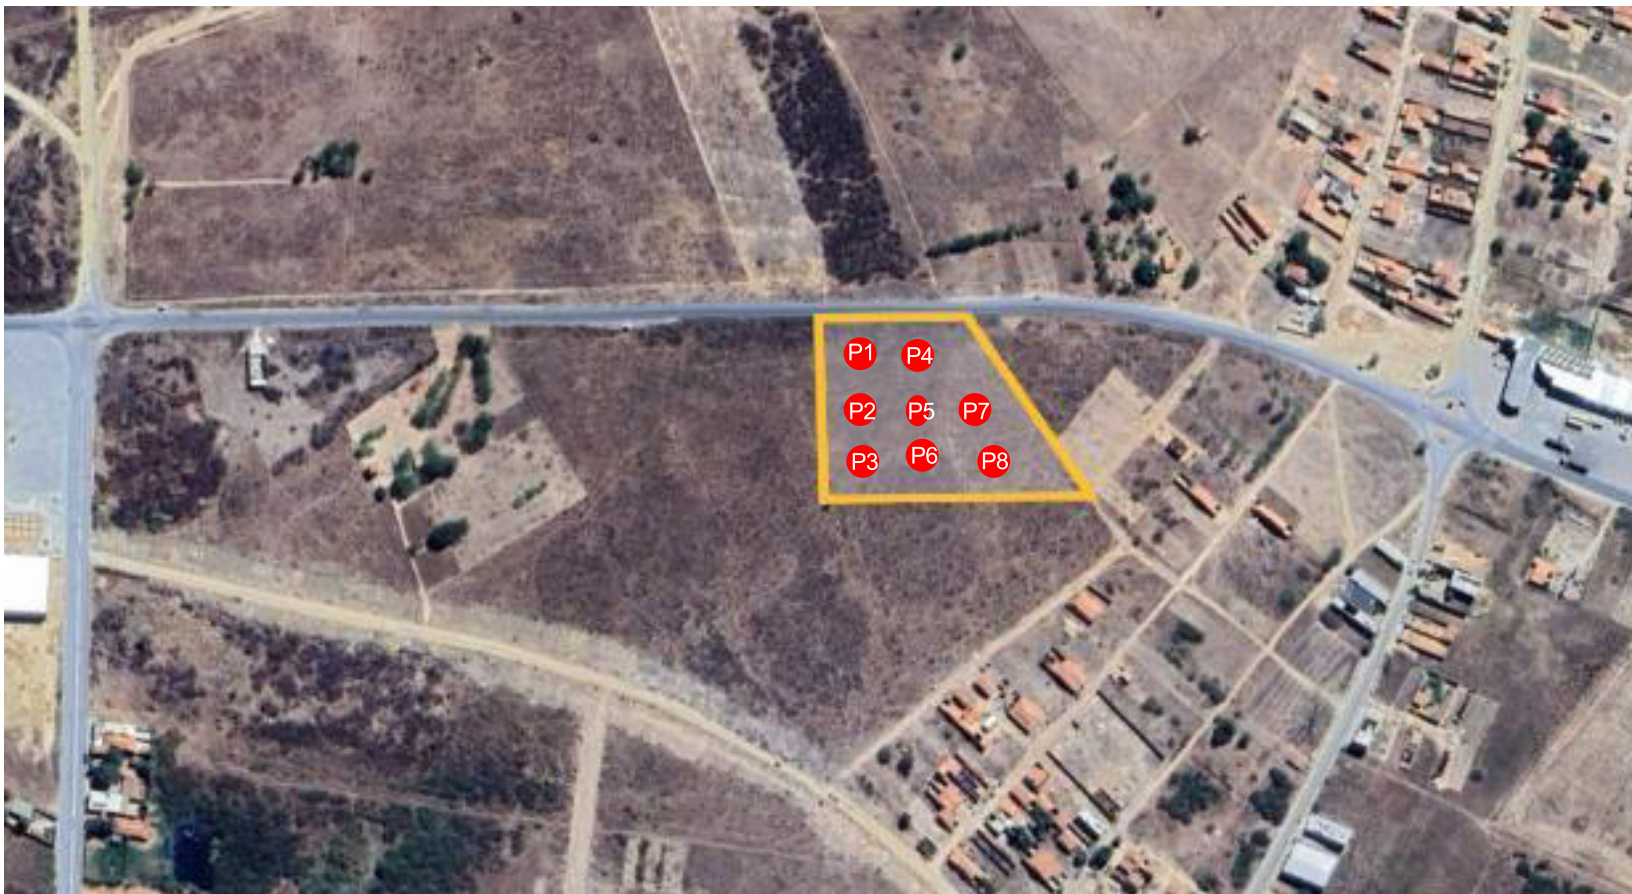
MARCAÇÕES – PONTOS DE SONDAGEM – BARRA/BA

P1

11°04'33.46"S

43°08'10.51"W

P2

11°04'34.77"S

P3

P4

P5

P6

P7

P8

6. PLANTA DE LOCAÇÃO DOS FUROS DE SONDAGEM

Uma planta com locação dos furos acompanha o presente relatório e foi fornecida pelo contratante.
