Obra/nº da Proposta: Policlínica Regional de Ibotirama - R. Vivaldo Jardim de Souza, 837-663, Ibotirama/BA / 563/25 – O.S 042/2026

Serviço: Sondagem à Percussão

Estamos apresentando a V.Sas. o relatório final dos serviços de **sondagem à percussão**, executados na obra em referência, no período de 11/01 a 23/01/2026.

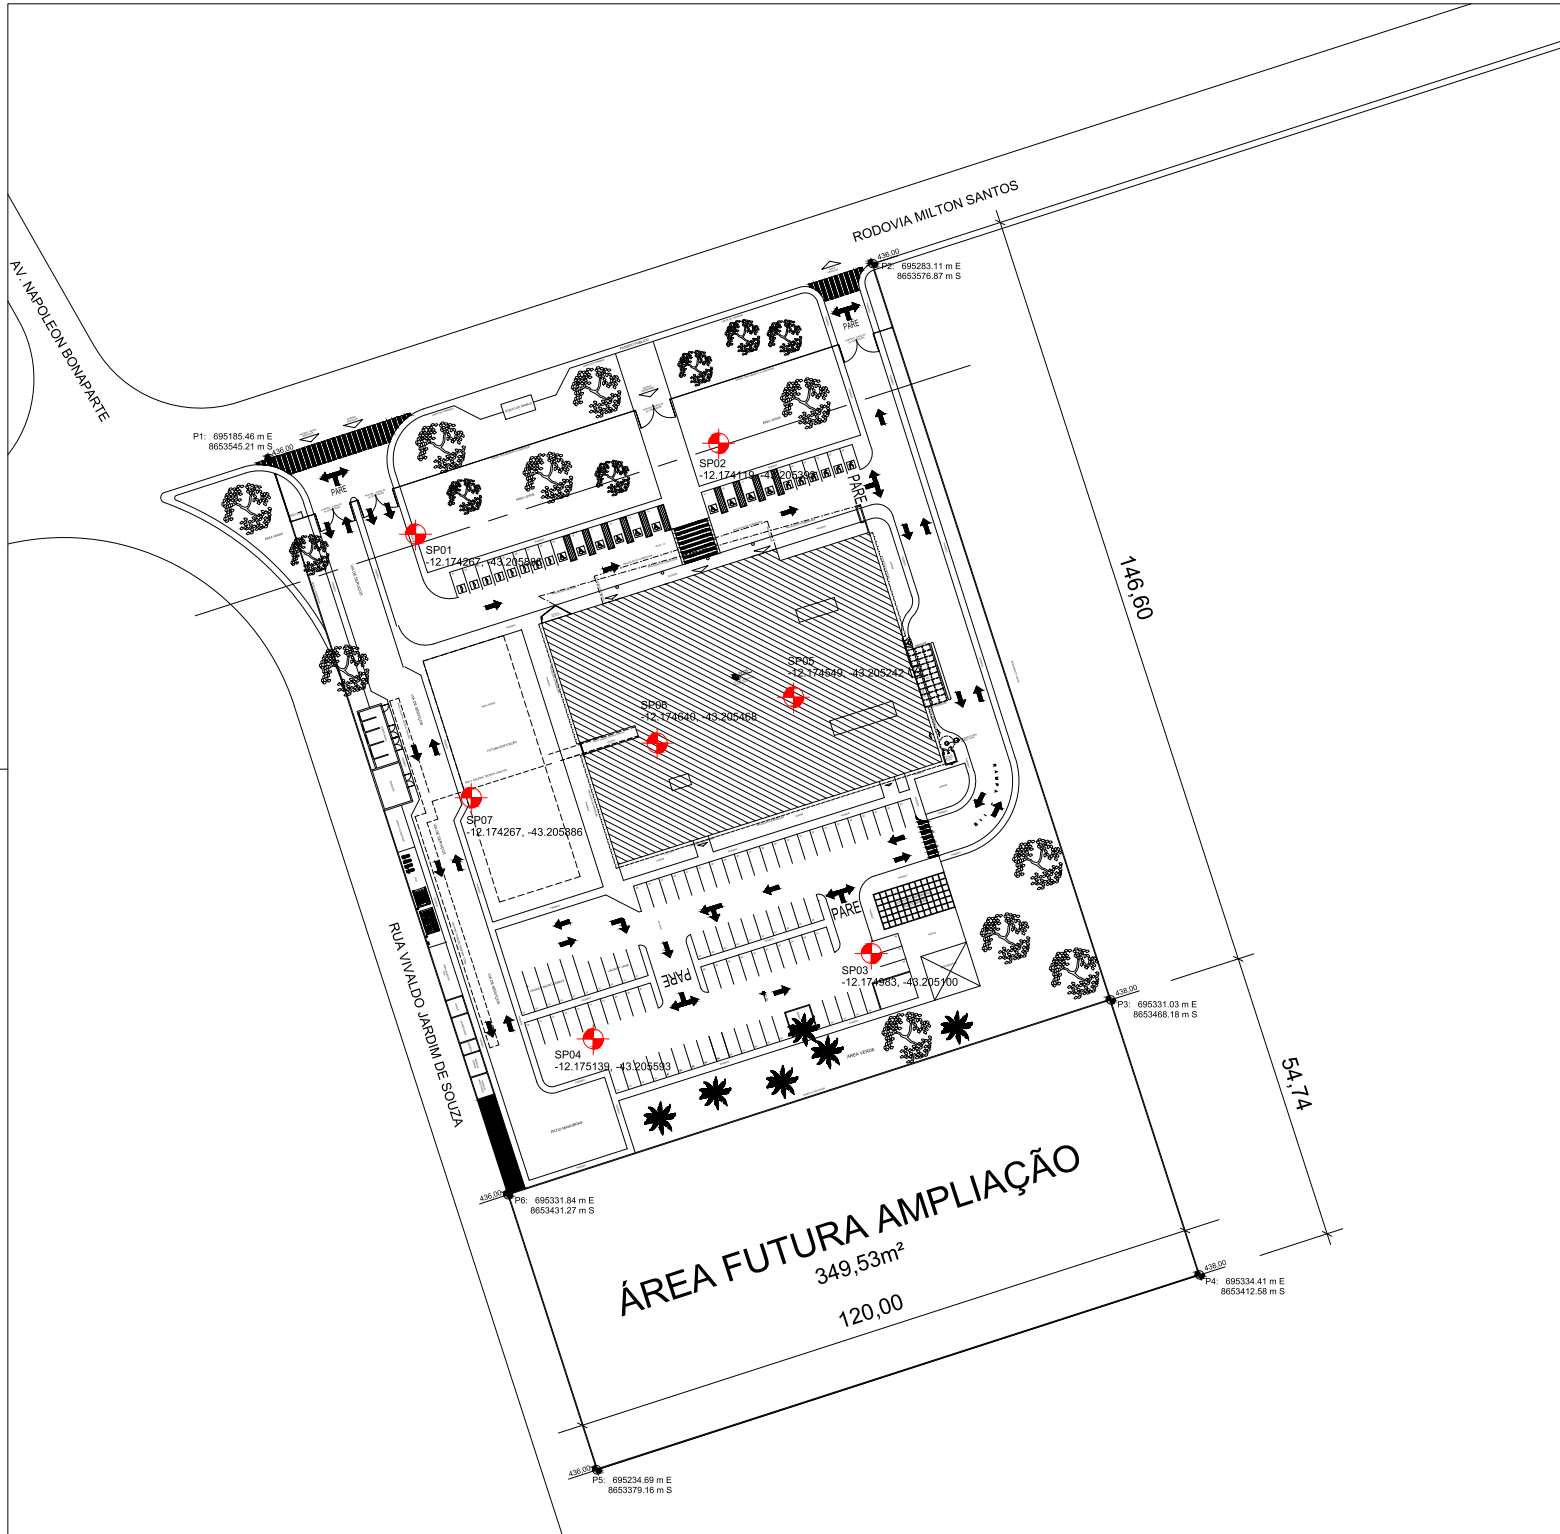
ENDEREÇO: RODOVIA MILTON SANTOS / BOTIRAMA-BN	FOLHA:
ETAPA PROJETO:	
IMPLANTAÇÃO GERAL	
RESPONSÁVEL TÉCNICO: ALFIRAN NASCIMENTO JR.	CAU Nº: A21.381-6
PLANTA:	
LOCAÇÃO DE FUIROS - SONDAGEM	
ESCALA: 1:500	
DATA: NOVEMBRO 2025

Uma planta com locação dos furos acompanha o presente relatório e foi fornecida pelo contratante.
