**LAUDO TÉCNICO  
DE SONDAGEM A PERCUSSÃO SPT  
NBR-6484/2020**

LAUDO Nº. 008/2025  
CLIENTE: SECRETÁRIA DE ESTADO DA SAÚDE - SESAPI  
OBRA: CONSTRUÇÃO DE CENTRO DE PARTO NORMAL  
AVENIDA CÂNDIDO COELHO, 1215 - CENTRO - SÃO JOÃO DO PIAUÍ

**RELATÓRIO TÉCNICO DE SONDAGEM À PERCUSSÃO**

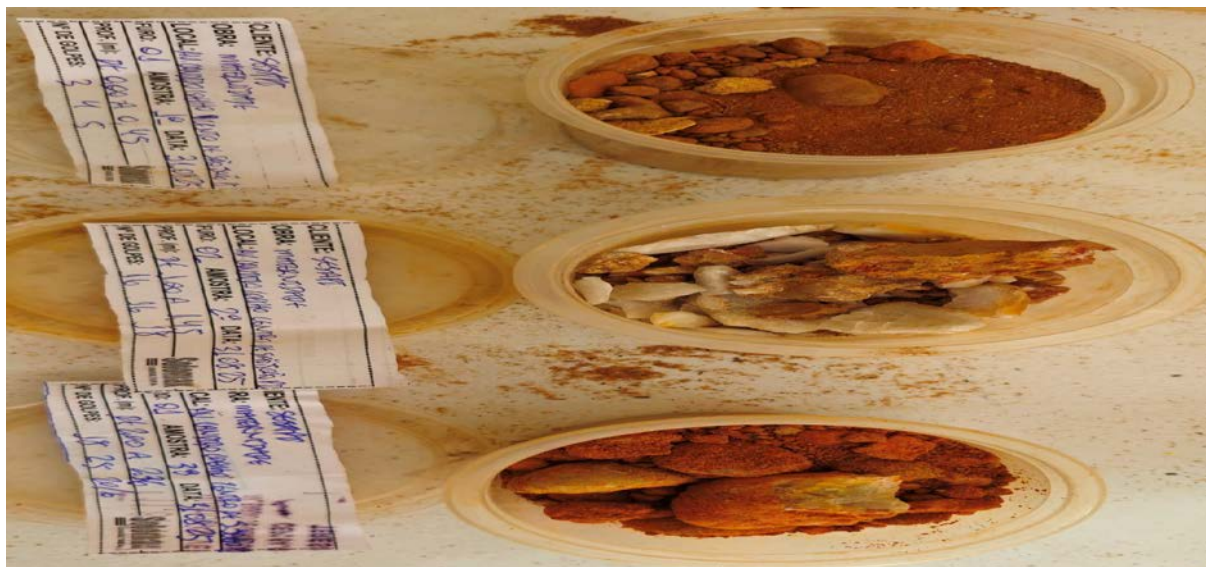
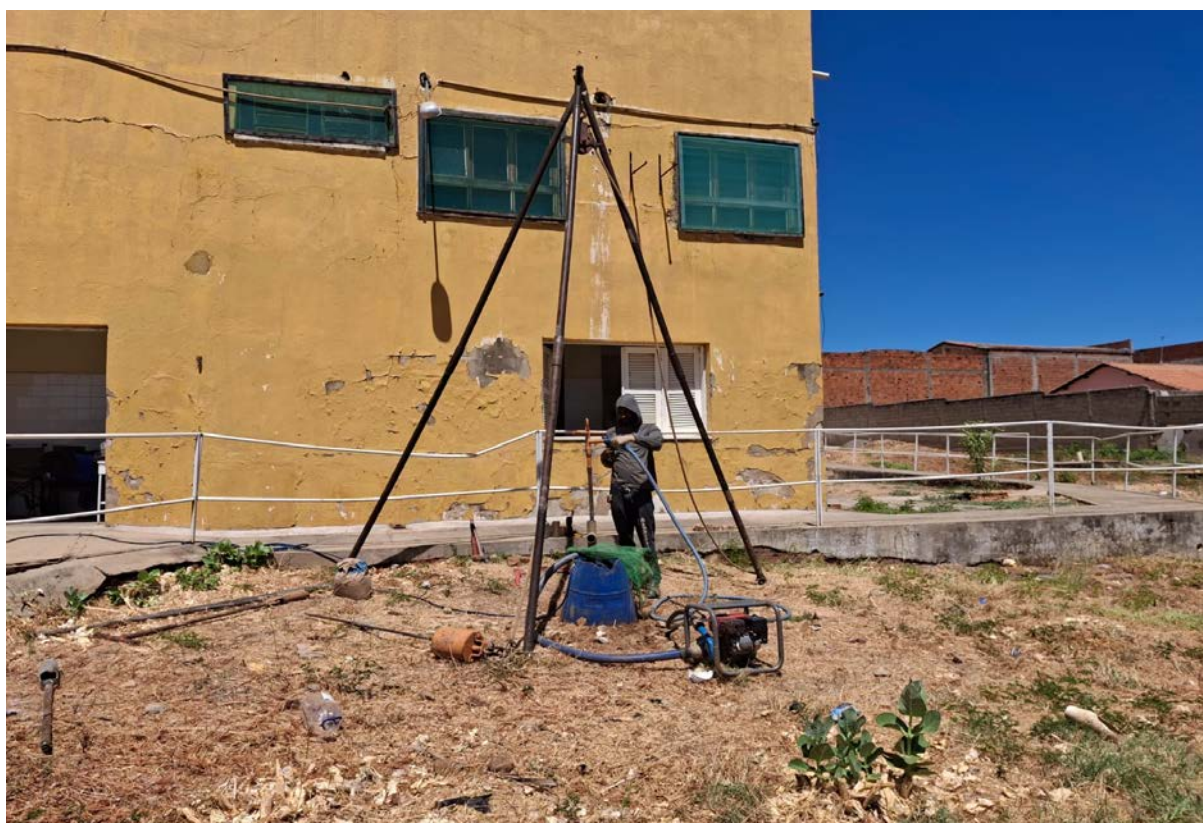
**SPT 01**

**MEMORIAL FOTOGRÁFICO**

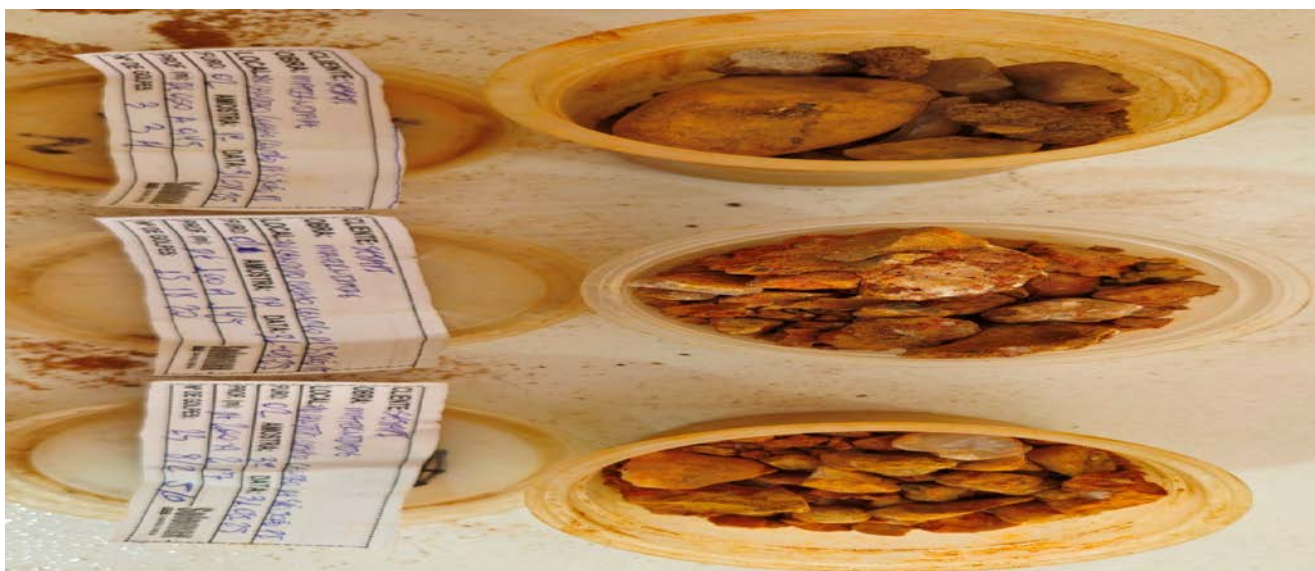
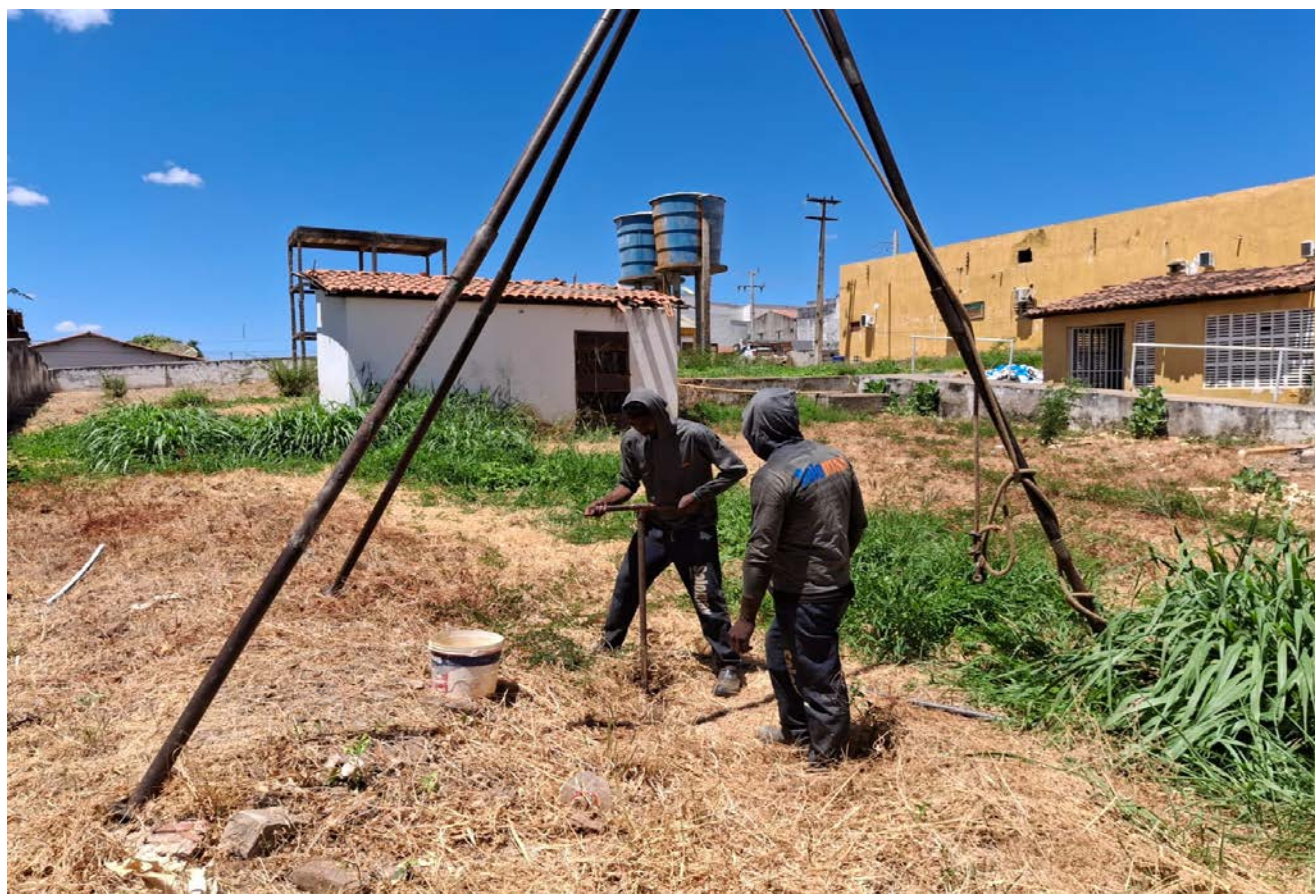
SPT 02

MEMORIAL FOTOGRÁFICO

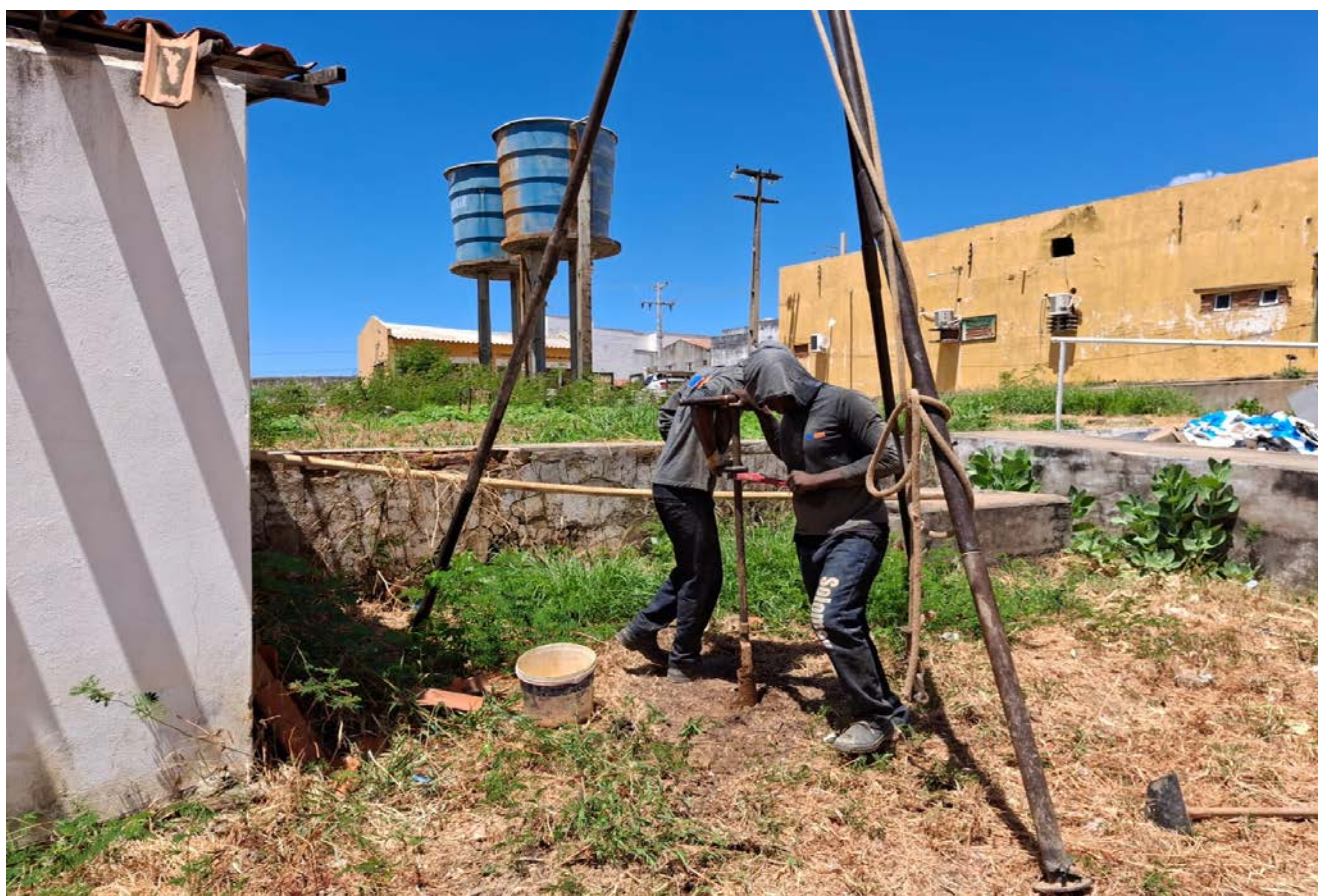
**SPT 03**

**MEMORIAL FOTOGRÁFICO**

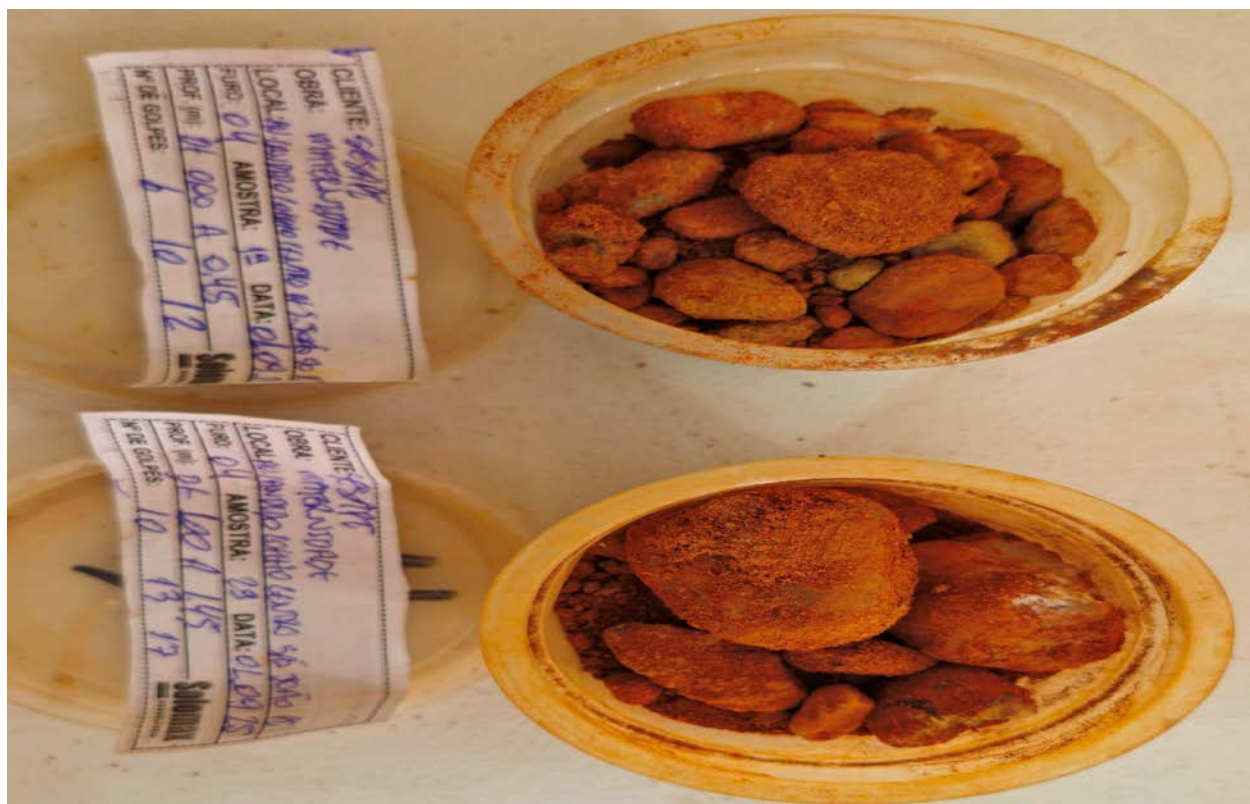
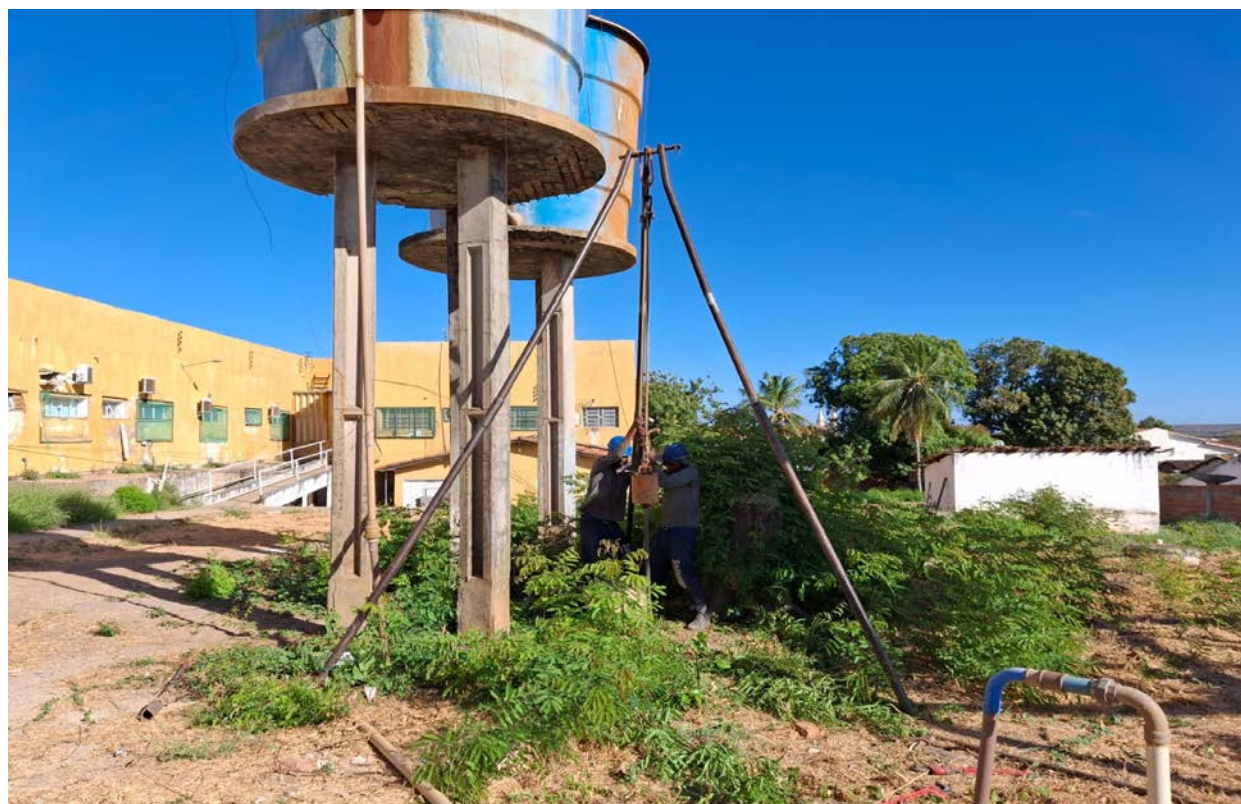
SPT 04

MEMORIAL FOTOGRÁFICO

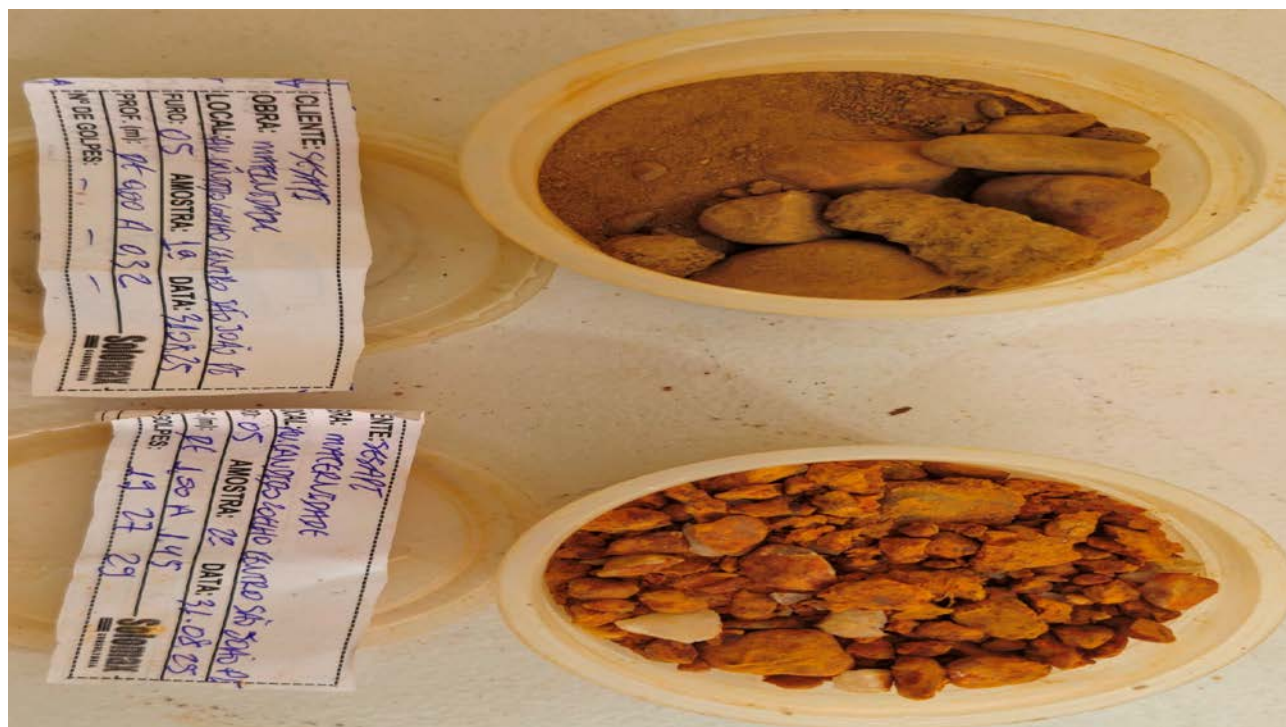
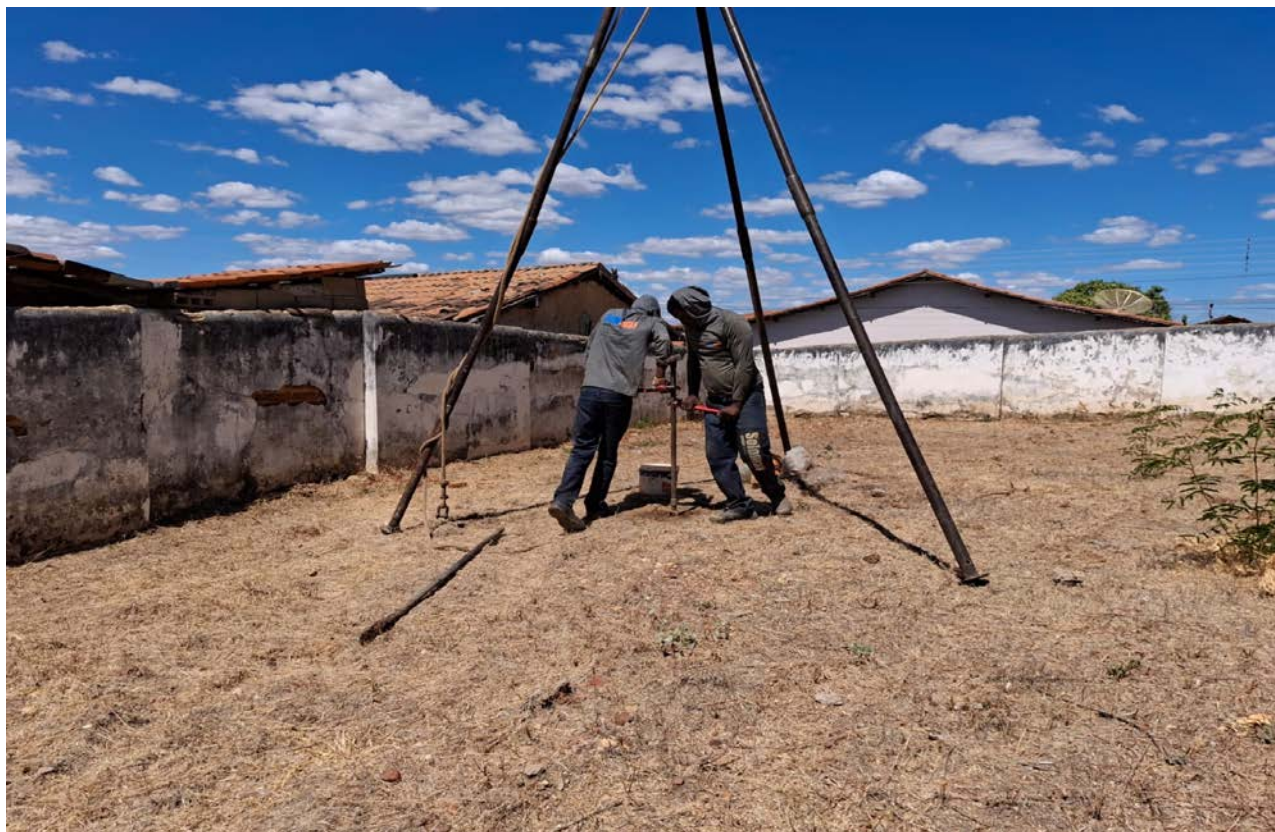
SPT 05

MEMORIAL FOTOGRÁFICO

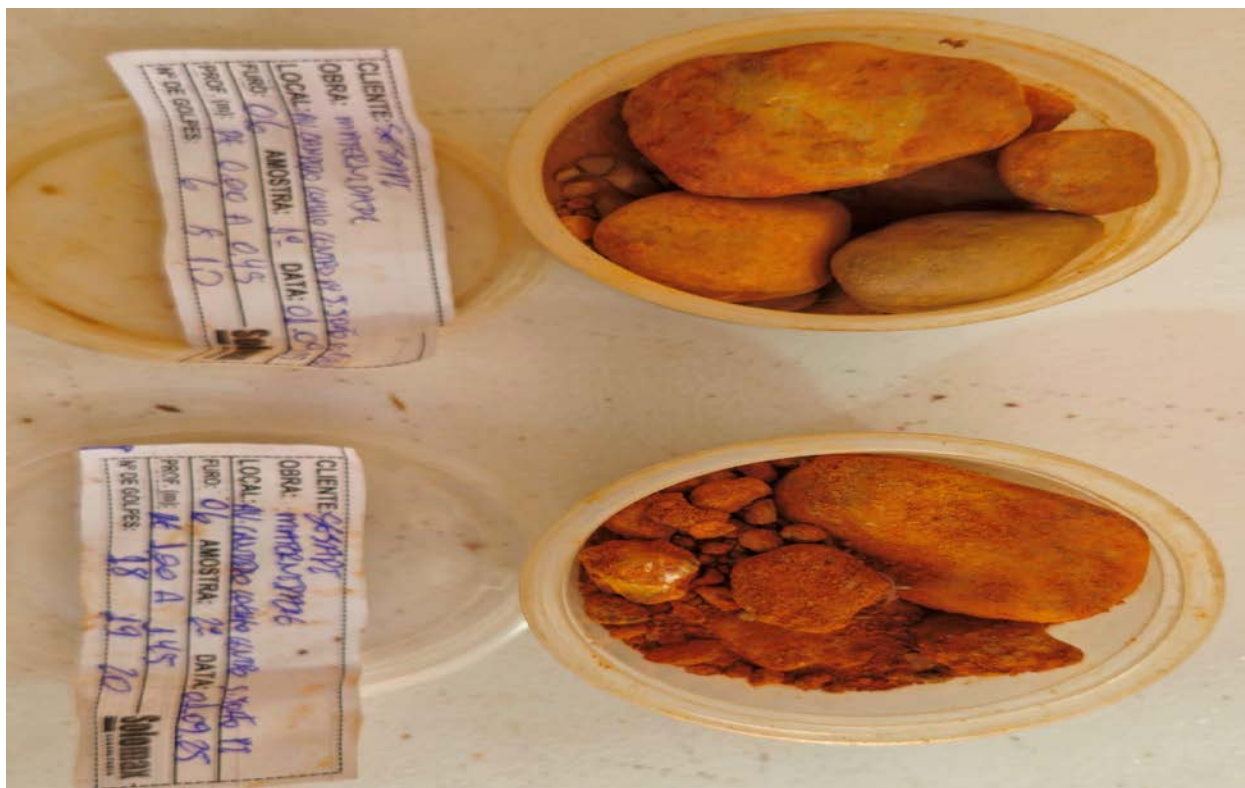
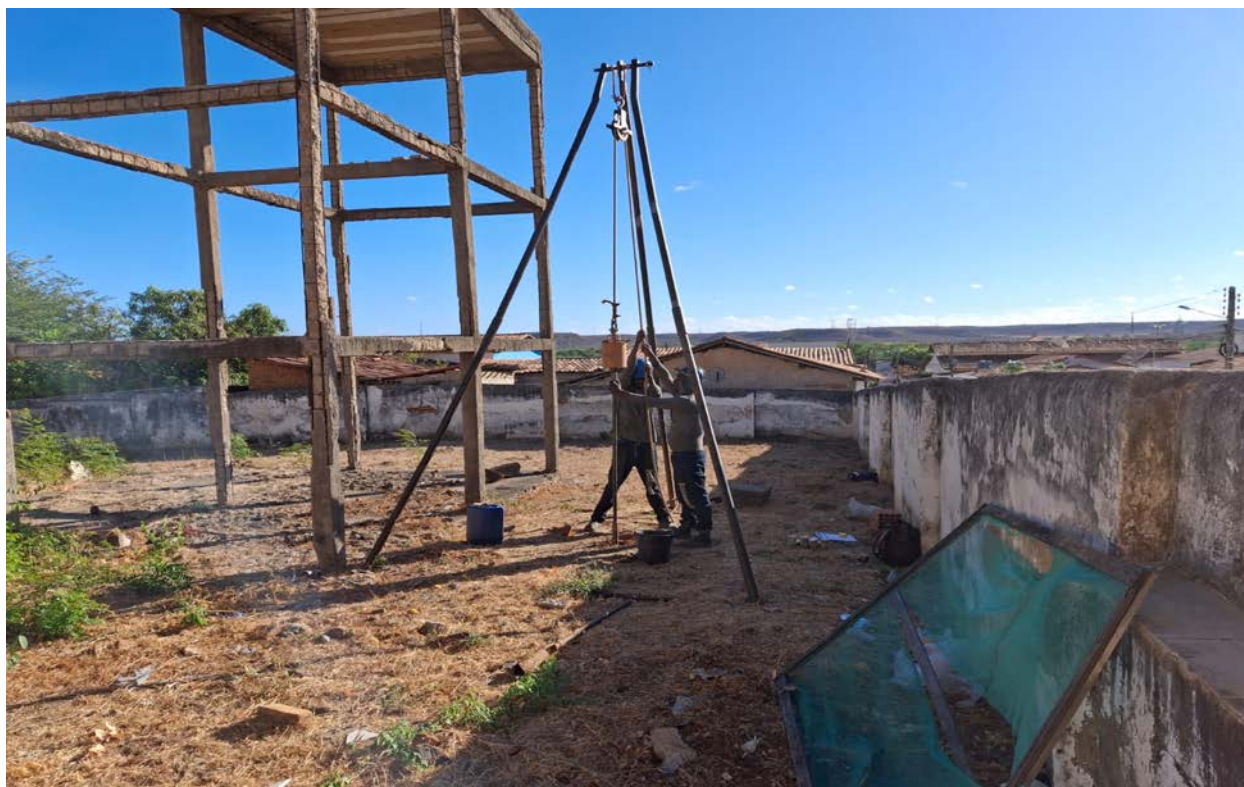
SPT 06

MEMORIAL FOTOGRÁFICO

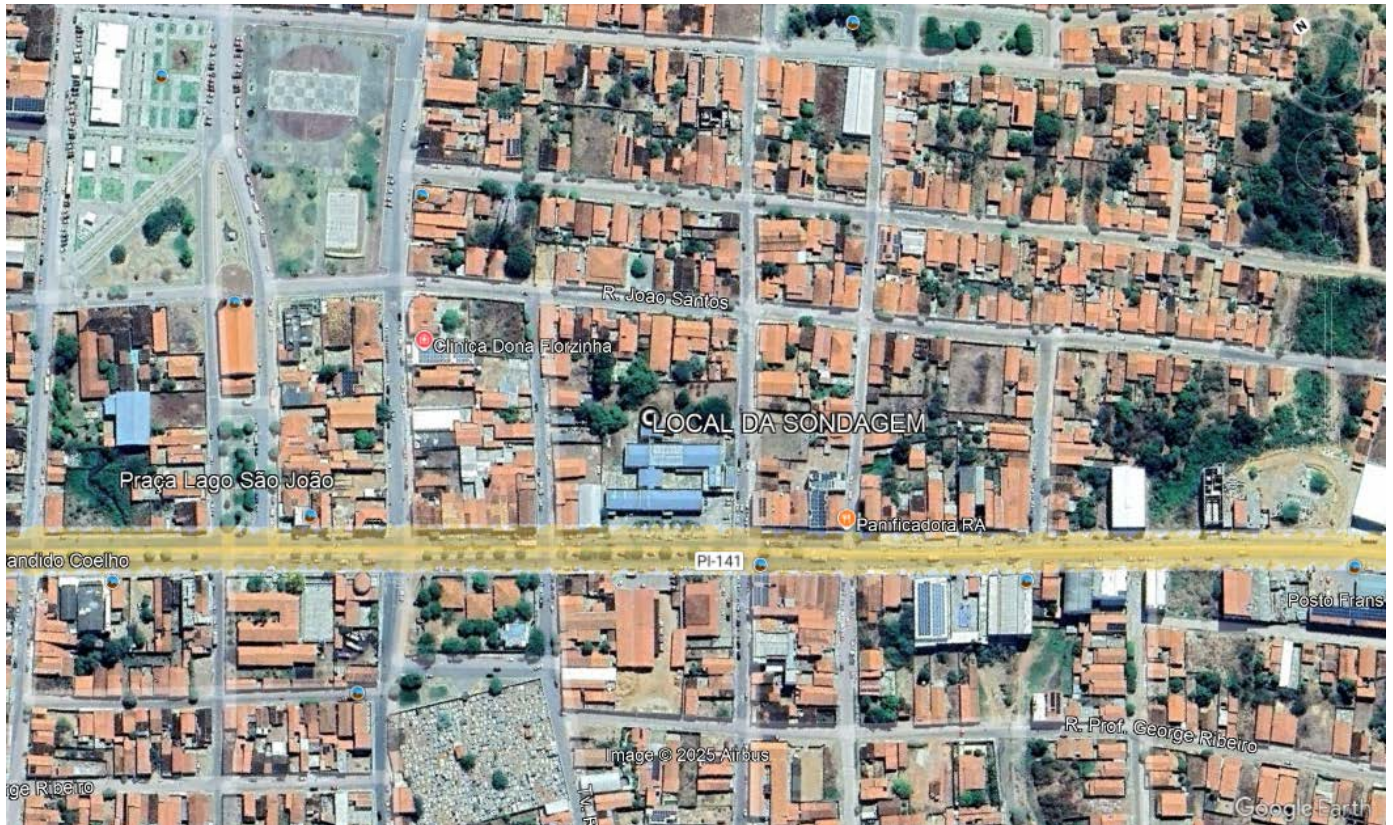
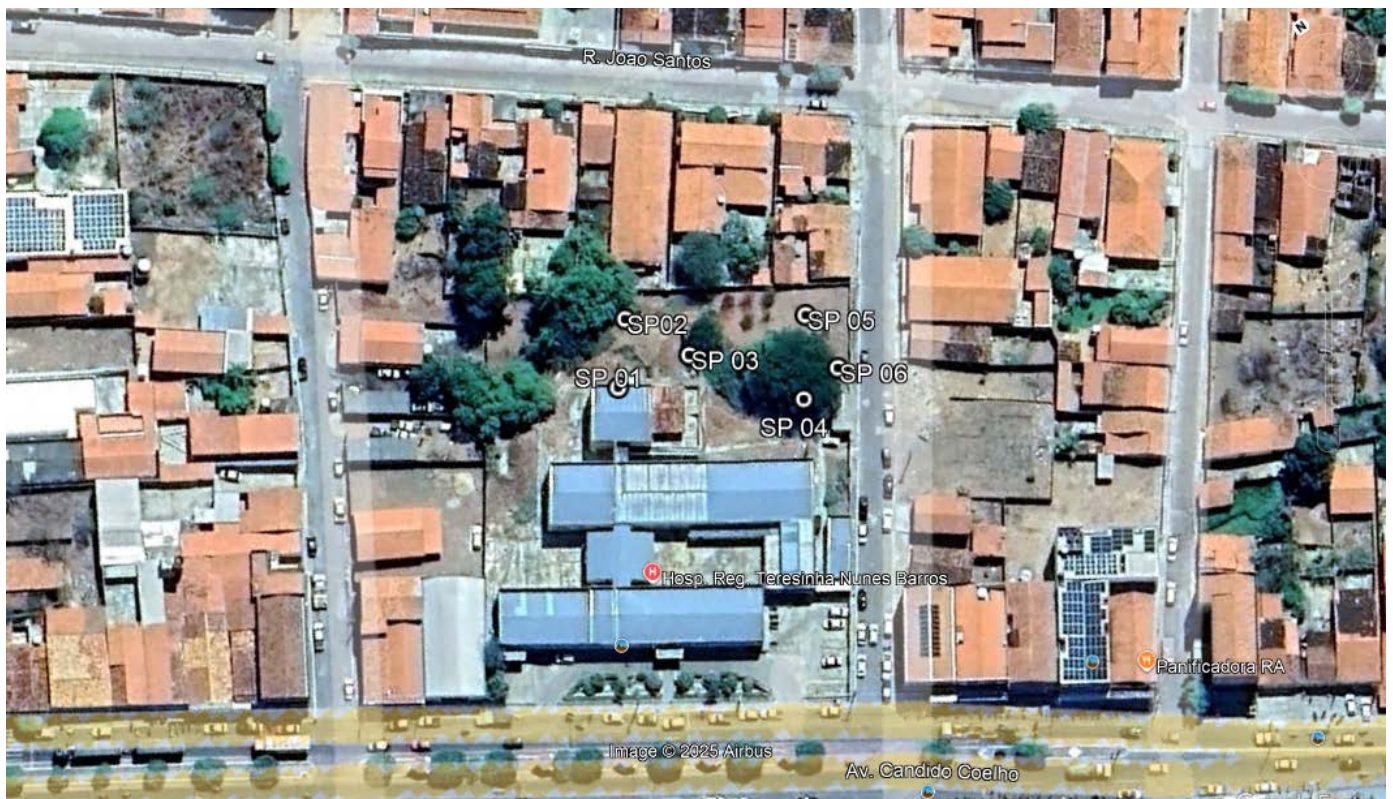
## 4.2 PLANTA DE LOCAÇÃO

Nesse relatório final, constará a planta do local da obra com a posição das sondagens e o perfil individual de cada furo, indicando a resistência do solo a cada metro perfurado, indicação de nível d'água, consistência, compacidade e classificação táctil/visual das amostras, a espessura de cada camada atravessada, os índices de resistência à penetração "NSPT", que será o resultado dos números de golpes para fazer os 30 cm do barrilete amostrador, após uma penetração inicial de 15 cm.
