ANEXO I-A
ESPECIFICAÇÕES TÉCNICAS

BALCÃO DE ATENDIMENTO (CONSOLE)

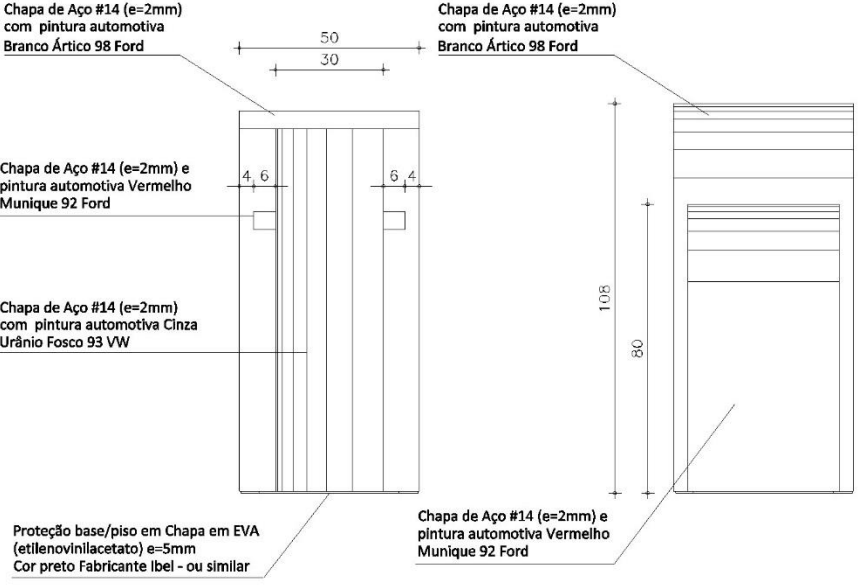
<p>Vistas laterais esquerda e direita</p>

<p>LATERAL ESQUERDA</p> <p>LATERAL DIREITA</p>
<p>Especificações</p>	<ul style="list-style-type: none"> Chapa de aço #14 (e=2mm) com pintura automotiva Branco Ártico 98 Ford (estrutura mais alta) Chapa de aço #14 (e=2mm) com pintura automotiva Vermelho Munique 92 Ford (estrutura mais baixa) Proteção base/piso em chapa em EVA e=5mm – cor preto (Ibel ou similar) Chapa de aço #14 (e=2mm) com pintura automotiva Cinza Urânio Fosco 93 VW Soldas por arco elétrico, com gás de proteção-MIG (Metal Inert Gas) Pintura com base em massa poliéster e primer PU bi-componente Tintas Wanda (duas demãos), com aplicação de pintura automotiva a pistola em sua face externa (duas demãos) e acabamento em verniz poliuretano bi-componente fosco Tintas Wanda (duas demãos) ou similar.
