**PREFEITURA MUNICIPAL DE PUXINANÃ**

**RELATÓRIO FOTOGRÁFICO:**

**CONSTRUÇÃO DE QUADRA E ACADEMIA DA SAÚDE NO DISTRITO  
DE PAI DOMINGOS EM PUXINANÃ-PB**

**PUXINANÃ-PB  
JULHO DE 2025**

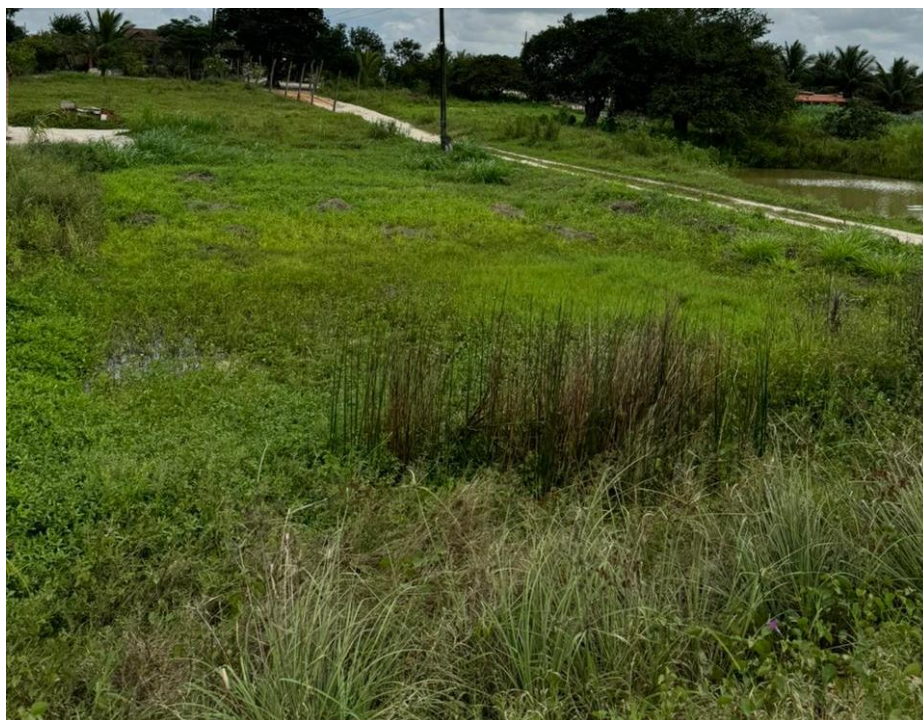
**Imagem 01** – Fachada frontal pelo lado esquerdo com vista para a água acumulada no terreno em questão e para o terreno próximo onde a água se destina escoada.

Devido ao desnível existente na parte frontal do terreno atual, ocorre um acúmulo de água proveniente das chuvas. Na entrada do acesso à via lateral existe um tubo de drenagem e duas bocas de bueiro para o encaminhamento da água do terreno em questão para um terreno próximo.

Foi proposto a ampliação da drenagem inicial através da instalação de tubo de concreto de forma que ela abranja todo o comprimento frontal da obra e a reutilização da boca de bueiro existente, de forma a permitir o escoamento da água conforme acontece atualmente e que não venha a prejudicar qualquer estrutura ou construção projetada.

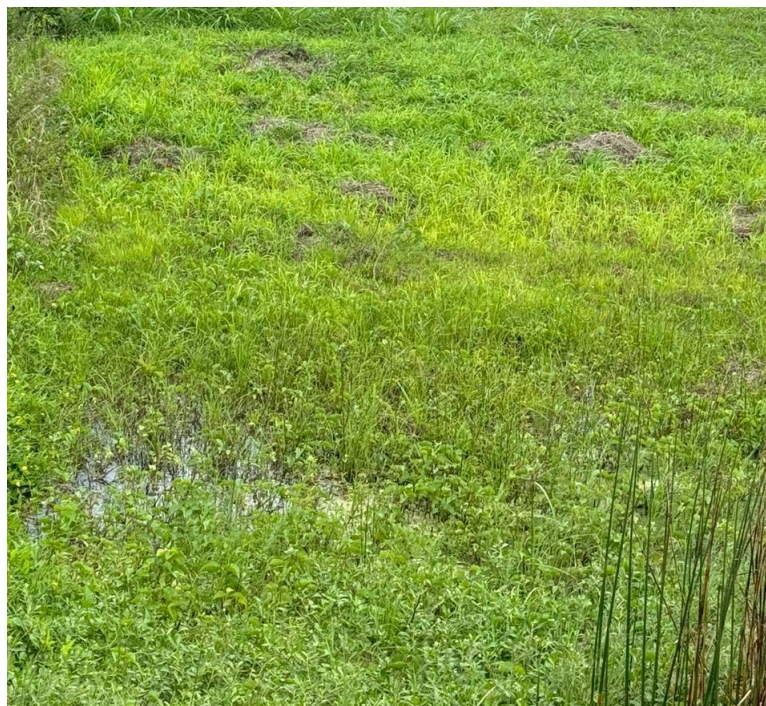
**Imagem 02** – Água acumulada no terreno onde será construída a Quadra e Academia de Saúde.

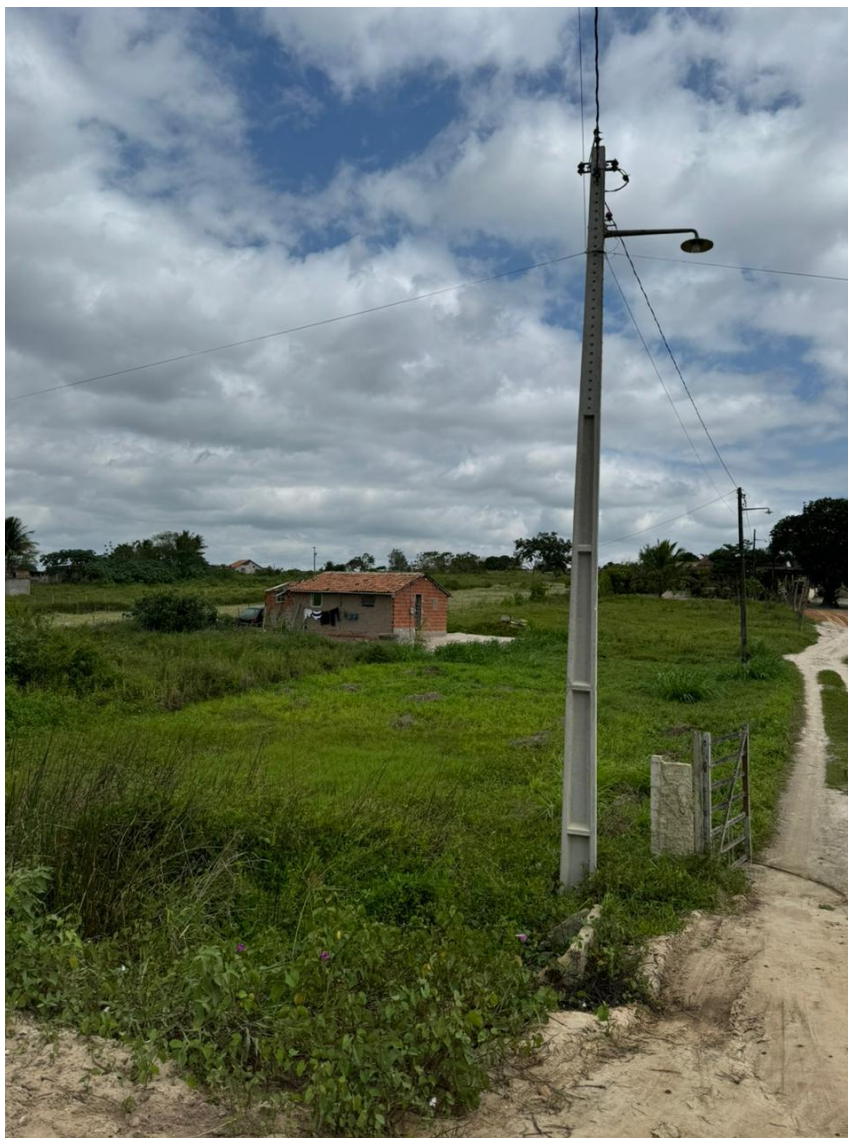
**Imagem 03** - Fachada frontal pelo lado direito com vista para a Rua lateral.

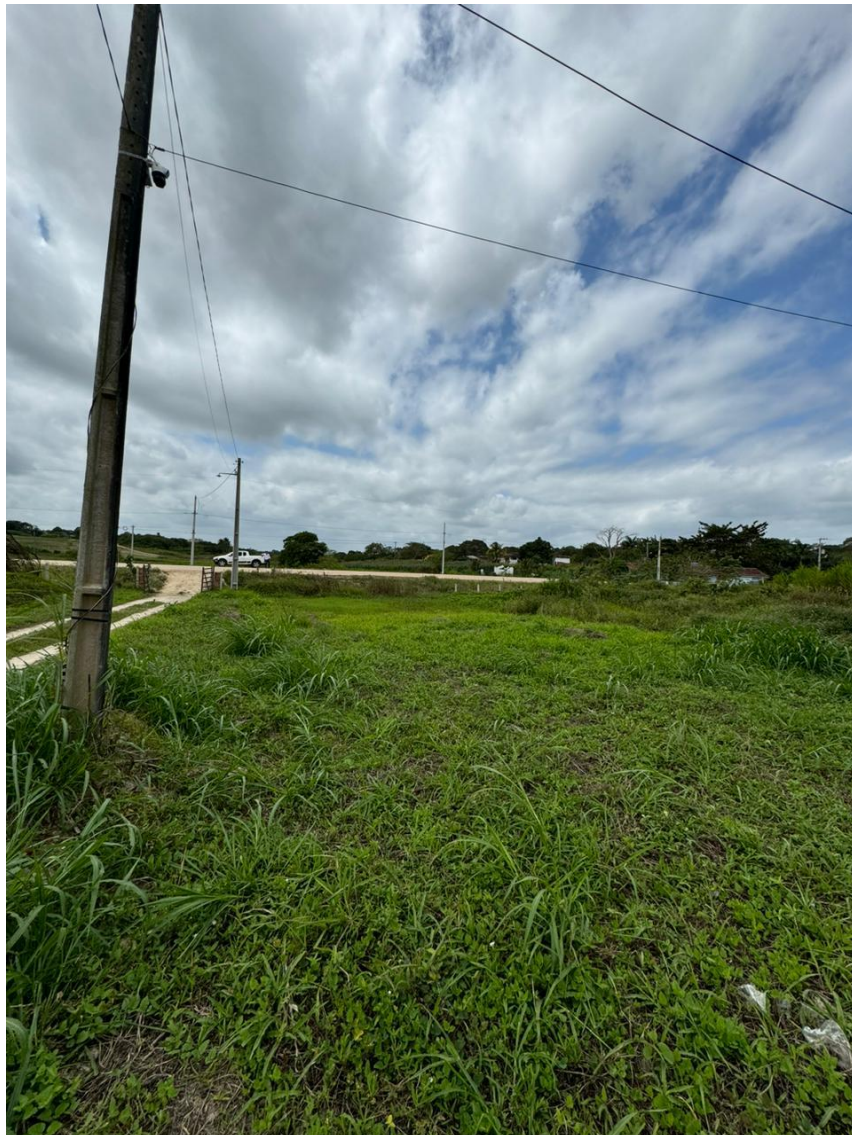
Ao projetar a quadra, percebeu-se que há um desnível de cerca de 1m entre a frente do terreno e o ponto mais alto localizado na parte posterior do terreno. Dessa forma foi proposto o nivelamento do terreno com o ponto mais alto utilizando de um muro de contenção lateral escalonado feito com alvenaria de blocos cerâmicos deitados e vigas com canaletas de concreto apoiados sobre blocos de concreto. No interior do muro de contenção será feito o aterro compactado até atingir a cota desejada para a instalação da quadra e da academia de saúde.

**Imagem 04** – Fachada posterior do terreno mostrando o desnível existente
