PROJETO : MACRODRENAGEM DE PETROLINA ASSUNTO : CADASTRO DOS DISPOSITIVOS DE MICRODRENAGEM LOCALIZAÇÃO : RUA GERONCIO LOPES DA SILVA (R-3), BAIRRO OURO PRETO, PETROLINA/PE			
ESCALA:	INDICADA	ARQUIVO:	DESENHO Nº:
	PLANTA BAIXA	PDCA_MICRO_OURO_PRETO	15/17

<p>PROJETO : MACRODRENAGEM DE PETROLINA</p> <p>ASSUNTO : CADASTRO DOS DISPOSITIVOS DE MICRODRENAGEM</p> <p>LOCALIZAÇÃO : RUA FLORENCIO BARROS FILHO (R-2), BAIRRO OURO PRETO, PETROLINA/PE</p>			
ESCALA:	INDICADA	ARQUIVO:	DESENHO Nº:
	PLANTA BAIXA	PDCA_MICRO_OURO_PRETO	16/17

PROJETO : PLANO DE MACRODRENAGEM DE PETROLINA
ASSUNTO : CADASTRO EXPEDITO DA MICRODRENAGEM
LOCALIZAÇÃO : RUA 9, BAIRRO PEDRO RAIMUNDO, PETROLINA/PE

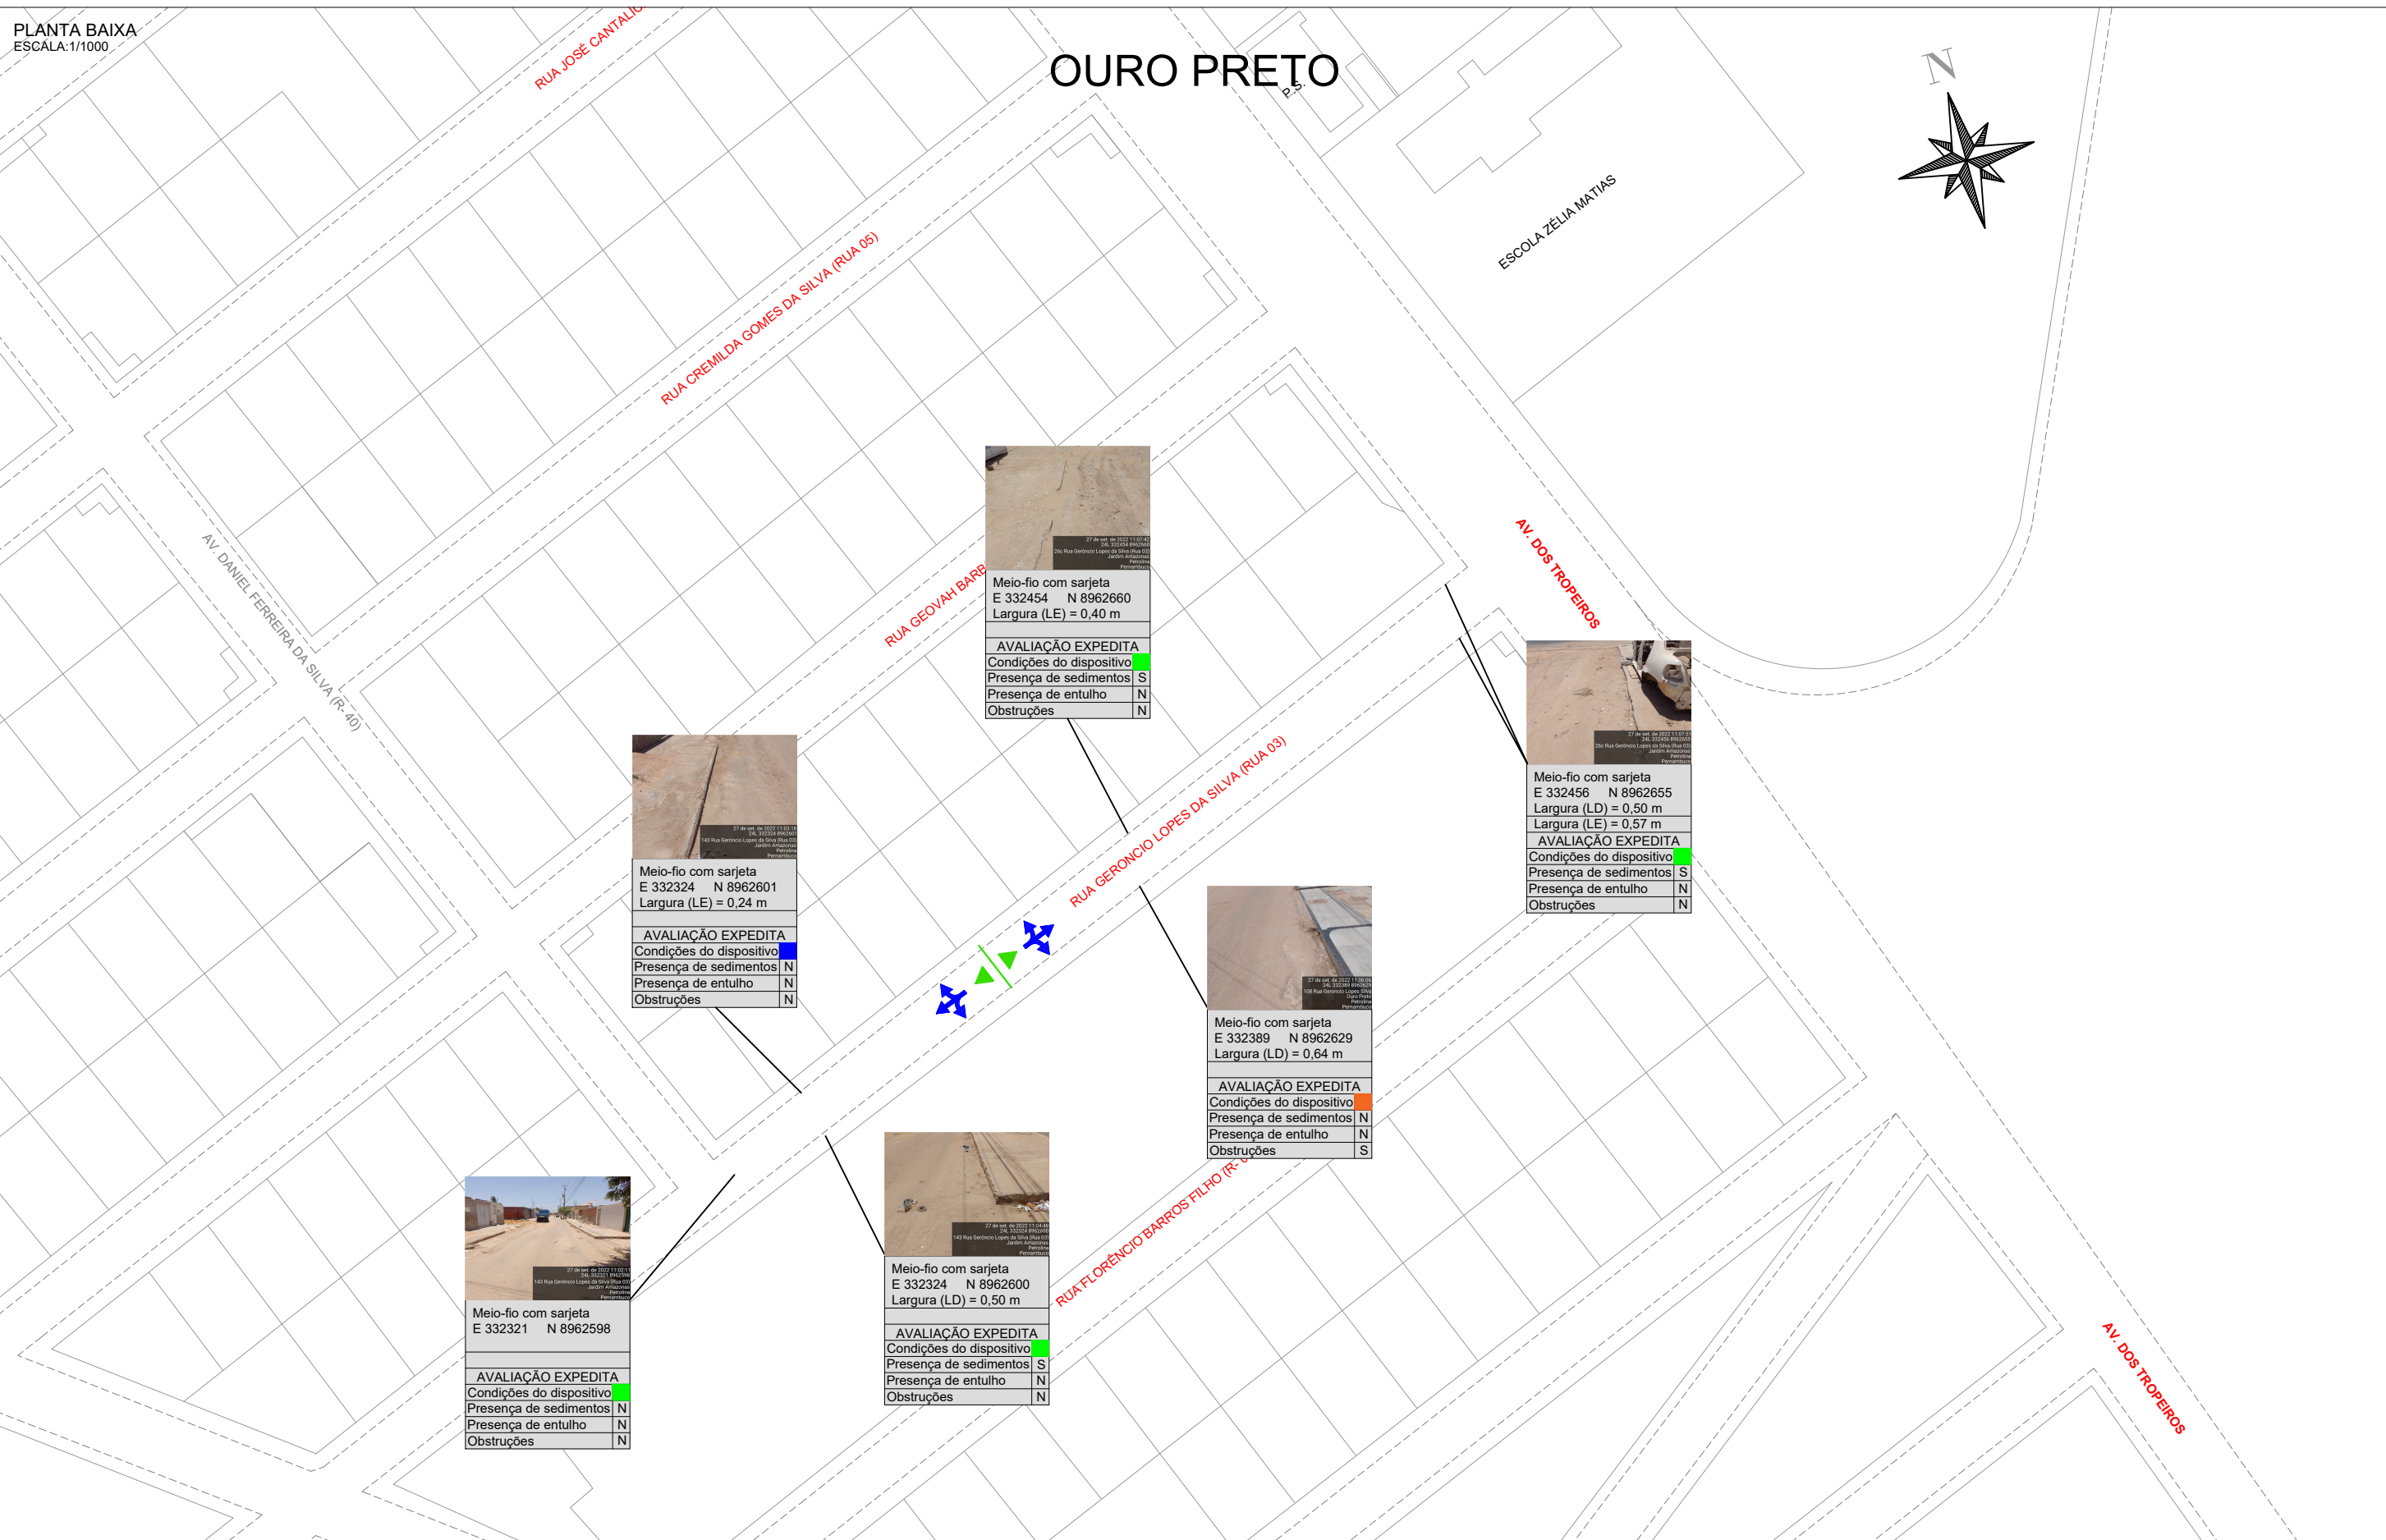
Meio-fio com sarjeta
E 332454 N 8962660
Largura (LE) = 0,40 m

AVALIAÇÃO EXPEDITA	
Condições do dispositivo	S
Presença de sedimentos	N
Presença de entulho	N
Obstruções	N

Meio-fio com sarjeta
E 332456 N 8962655
Largura (LD) = 0,50 m
Largura (LE) = 0,57 m

AVALIAÇÃO EXPEDITA	
Condições do dispositivo	S
Presença de sedimentos	S
Presença de entulho	N
Obstruções	N

Meio-fio com sarjeta
E 332324 N 8962601
Largura (LE) = 0,24 m

Meio-fio com sarjeta
E 332389 N 8962629
Largura (LD) = 0,64 m

AVALIAÇÃO EXPEDITA	
Condições do dispositivo	S
Presença de sedimentos	N
Presença de entulho	N
Obstruções	S

Meio-fio com sarjeta
E 332321 N 8962598

Meio-fio com sarjeta
E 332324 N 8962600
Largura (LD) = 0,50 m

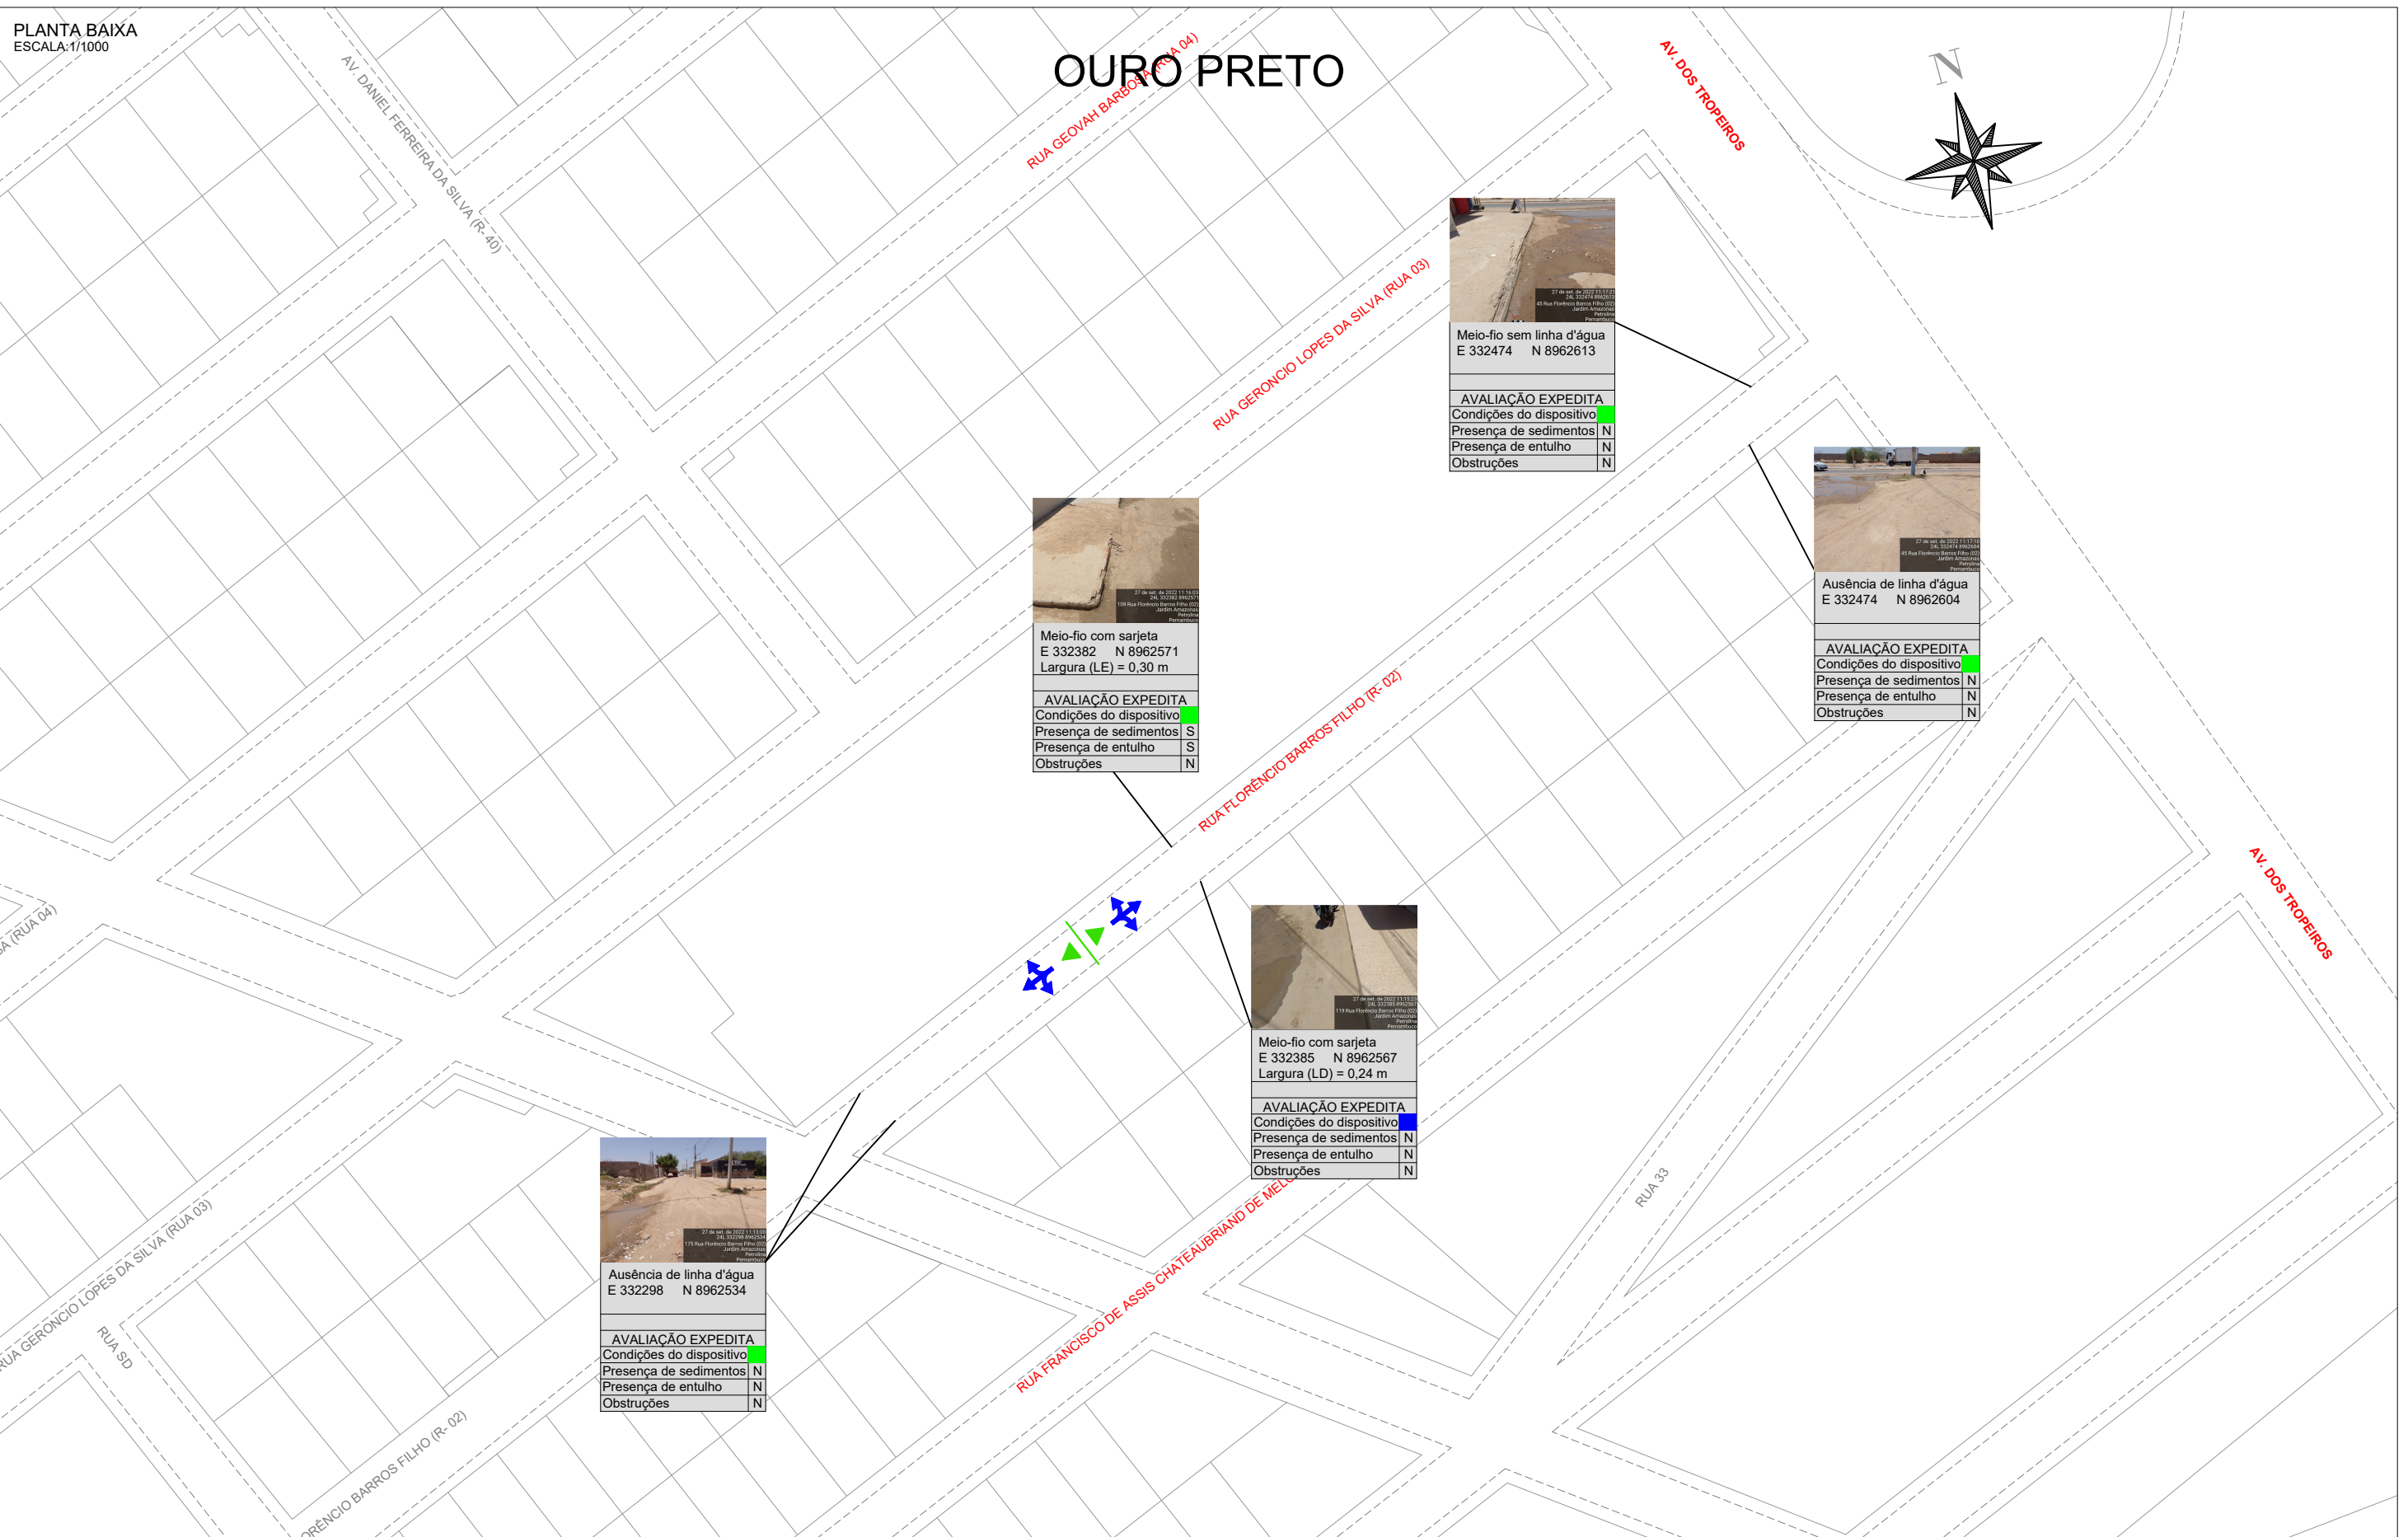
Meio-fio sem linha d'água
E 332474 N 8962613

AVALIAÇÃO EXPEDITA	
Condições do dispositivo	S
Presença de sedimentos	N
Presença de entulho	N
Obstruções	N

Ausência de linha d'água
E 332474 N 8962604

Meio-fio com sarjeta
E 332382 N 8962571
Largura (LE) = 0,30 m

AVALIAÇÃO EXPEDITA	
Condições do dispositivo	S
Presença de sedimentos	S
Presença de entulho	S
Obstruções	N

Meio-fio com sarjeta
E 332385 N 8962567
Largura (LD) = 0,24 m

Ausência de linha d'água
E 332298 N 8962534

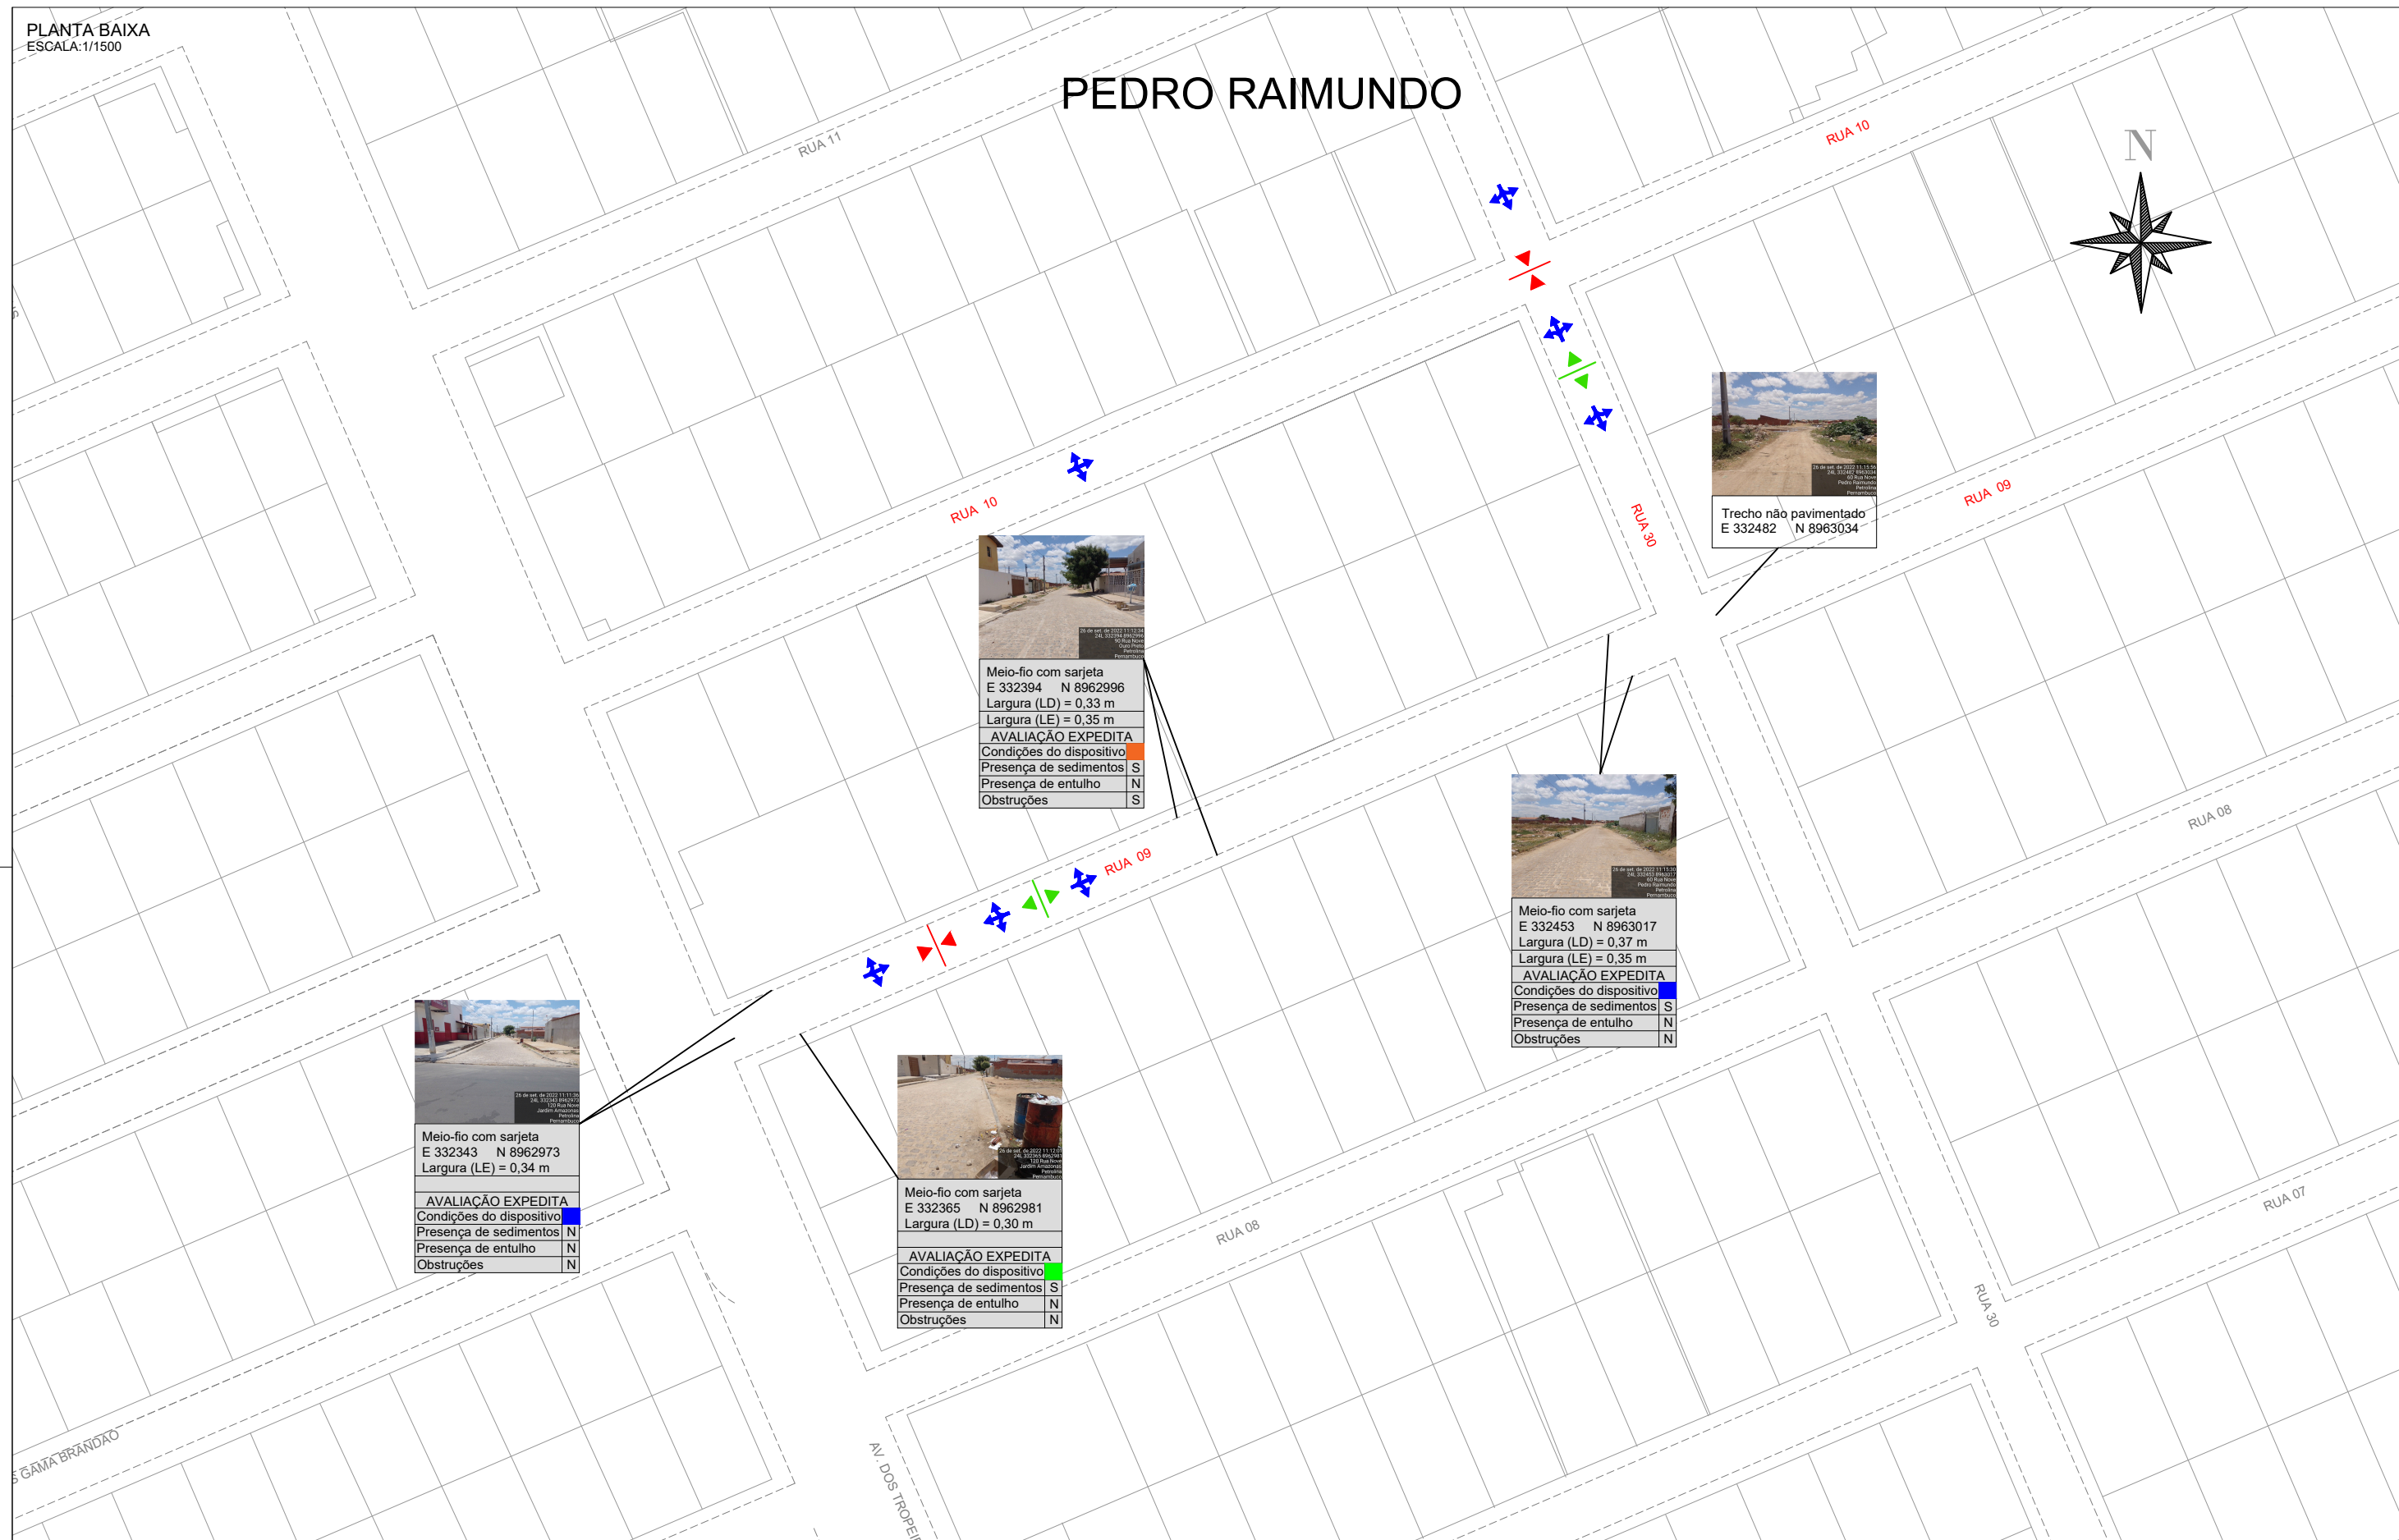
ESCALA: INDICADA	PLANTA BAIXA	ARQUIVO: PDCA_MICRO_PEDRO_RAIMUNDO	DESENHO Nº: 02 / 45
---------------------	--------------	---------------------------------------	------------------------

Meio-fio com sarjeta
E 332394 N 8962996
Largura (LD) = 0,33 m
Largura (LE) = 0,35 m
AVALIAÇÃO EXPEDITA
Condições do dispositivo
Presença de sedimentos S
Presença de entulho N
Obstruções S

Trecho não pavimentado
E 332482 N 8963034

Meio-fio com sarjeta
E 332453 N 8963017
Largura (LD) = 0,37 m
Largura (LE) = 0,35 m
AVALIAÇÃO EXPEDITA
Condições do dispositivo
Presença de sedimentos S
Presença de entulho N
Obstruções N

Meio-fio com sarjeta
E 332343 N 8962973
Largura (LE) = 0,34 m
AVALIAÇÃO EXPEDITA
Condições do dispositivo
Presença de sedimentos N
Presença de entulho N
Obstruções N

Meio-fio com sarjeta
E 332365 N 8962981
Largura (LD) = 0,30 m
AVALIAÇÃO EXPEDITA
Condições do dispositivo
Presença de sedimentos S
Presença de entulho N
Obstruções N
