SECRETARIA DE INFRAESTRUTURA E MOBILIDADE

PDCA Engenharia Ltda.
www.pdca.eng.br
pdca@pdca.eng.br

PROJETO : PLANO DE MACRODRENAGEM DE PETROLINA
 ASSUNTO : CADASTRO EXPEDITO DA MICRODRENAGEM
 LOCALIZAÇÃO : RUA DA LIMA, RUA DO SAPOTI, BAIRRO SÃO GONÇALO, PETROLINA/PE

ESCALA: INDICADA	PLANTA BAIXA	ARQUIVO: PDCA_MICRO_SAO_GONÇALO	DESENHO Nº: 18 / 23
---------------------	--------------	------------------------------------	------------------------

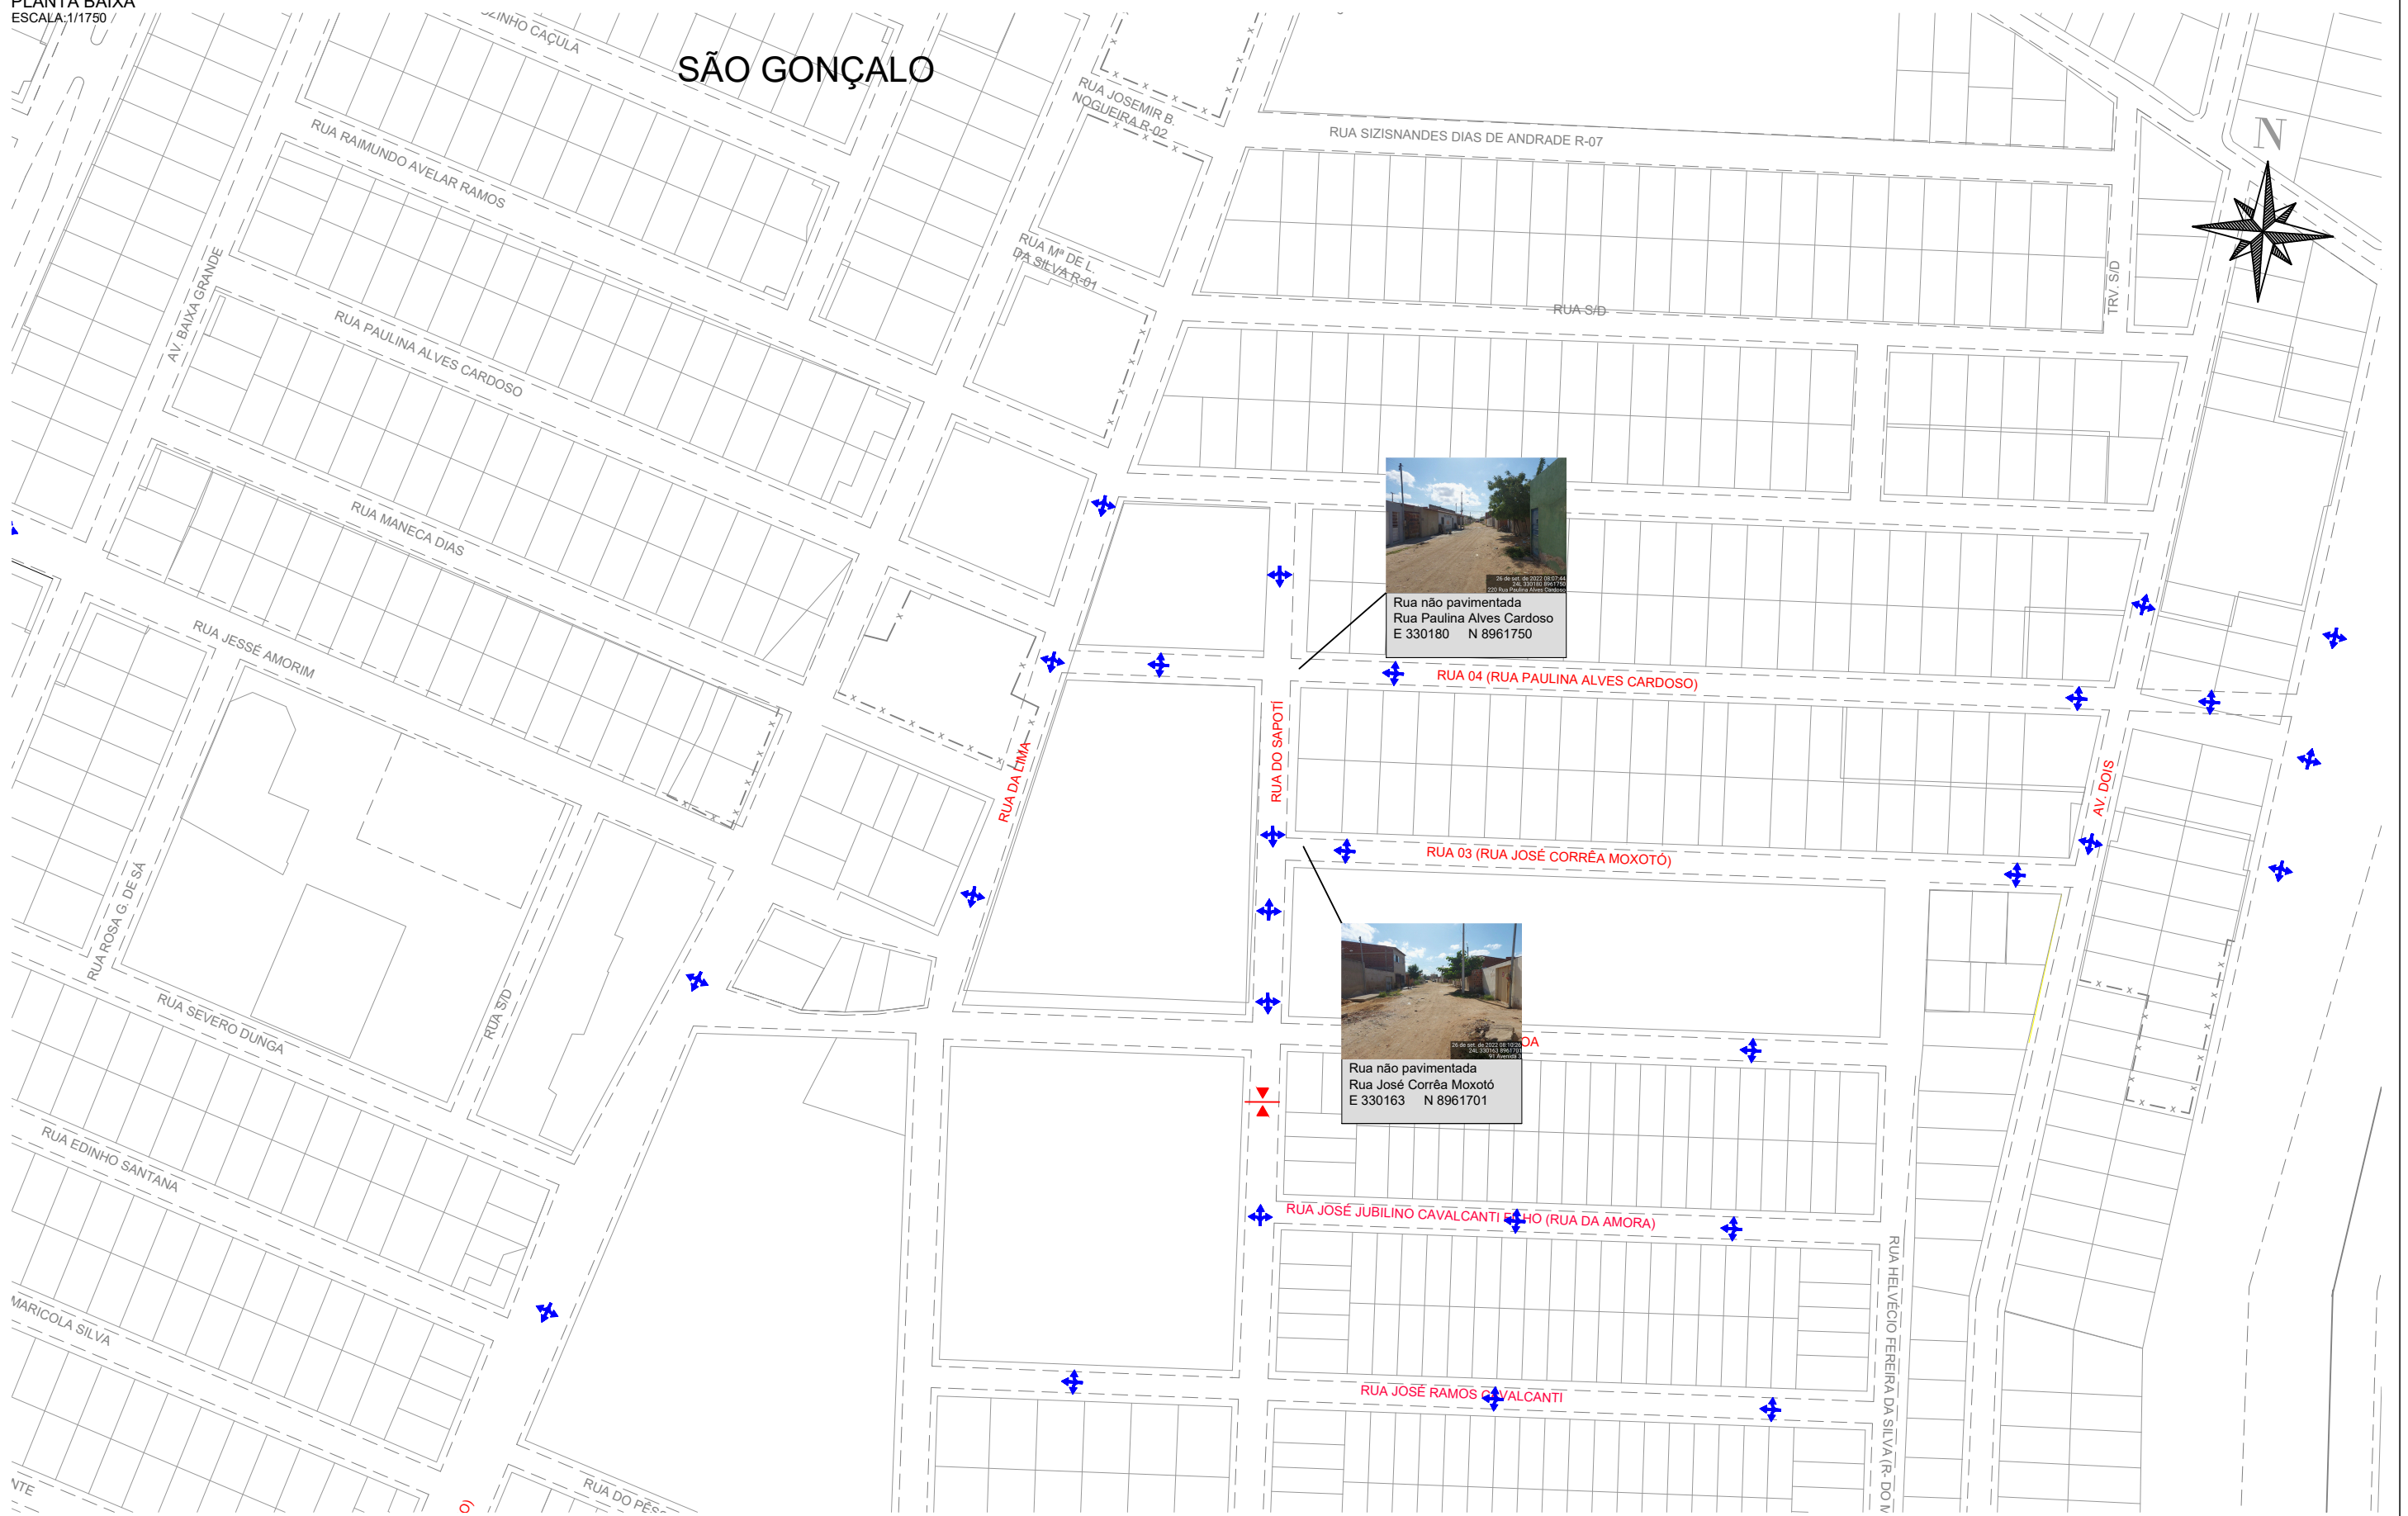
PROJETO : PLANO DE MACRODRENAGEM DE PETROLINA			
ASSUNTO : CADASTRO EXPEDITO DA MICRODRENAGEM			
LOCALIZAÇÃO : R. PAULINA ALVES CARDOSO, R. JOSÉ CORRÊA MOXOTÓ, B. SÃO GONÇALO, PETROLINA/PE			
ESCALA:	INDICADA	ARQUIVO:	DESENHO Nº:
	PLANTA BAIXA	PDCA_MICRO_SAO_GONÇALO	19 / 23

Rua não pavimentada
Rua Paulina Alves Cardoso
E 330180 N 8961750

Rua não pavimentada
Rua José Corrêa Moxotó
E 330163 N 8961701

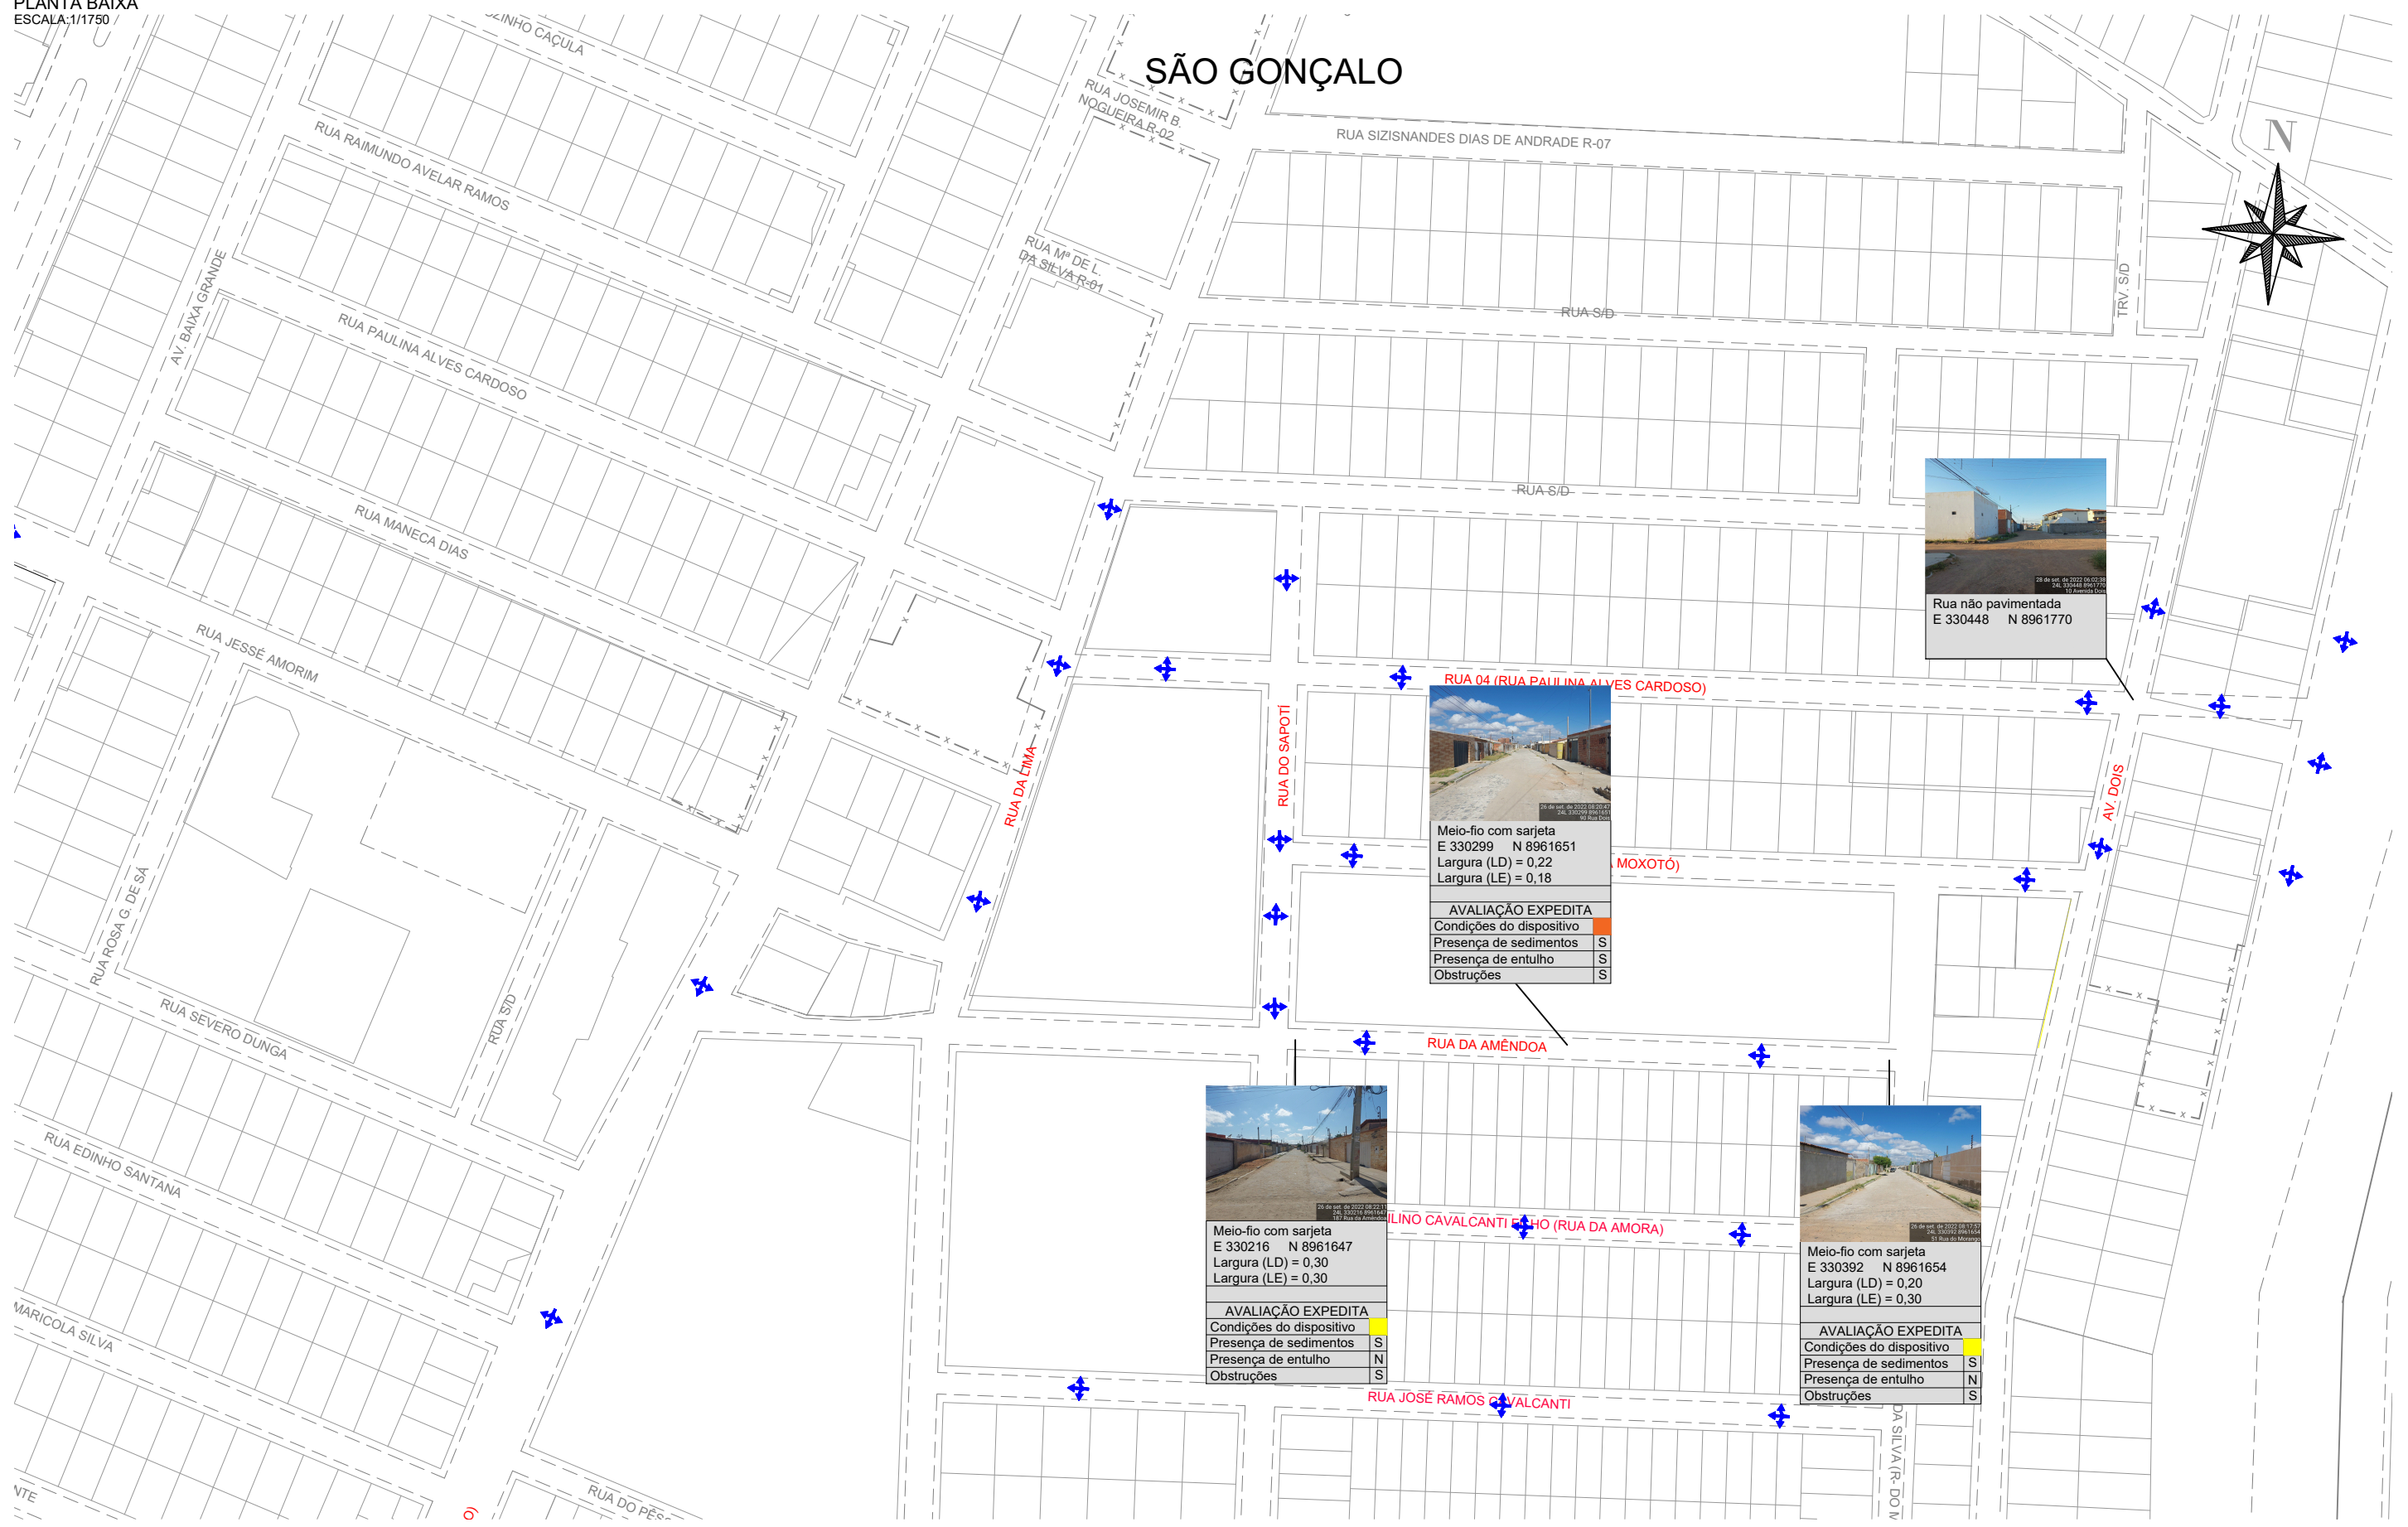
PROJETO : PLANO DE MACRODRENAGEM DE PETROLINA			
ASSUNTO : CADASTRO EXPEDITO DA MICRODRENAGEM			
LOCALIZAÇÃO : RUA DA AMÊNDOA, AV. DOIS, BAIRRO SÃO GONÇALO, PETROLINA/PE			
ESCALA:	INDICADA	PLANTA BAIXA	ARQUIVO: PDCA_MICRO_SAO_GONÇALO
		DESENHO Nº:	20 / 23

AVALIAÇÃO EXPEDITA	
Condições do dispositivo	
Presença de sedimentos	S
Presença de entulho	S
Obstruções	S

AVALIAÇÃO EXPEDITA	
Condições do dispositivo	
Presença de sedimentos	S
Presença de entulho	N
Obstruções	S

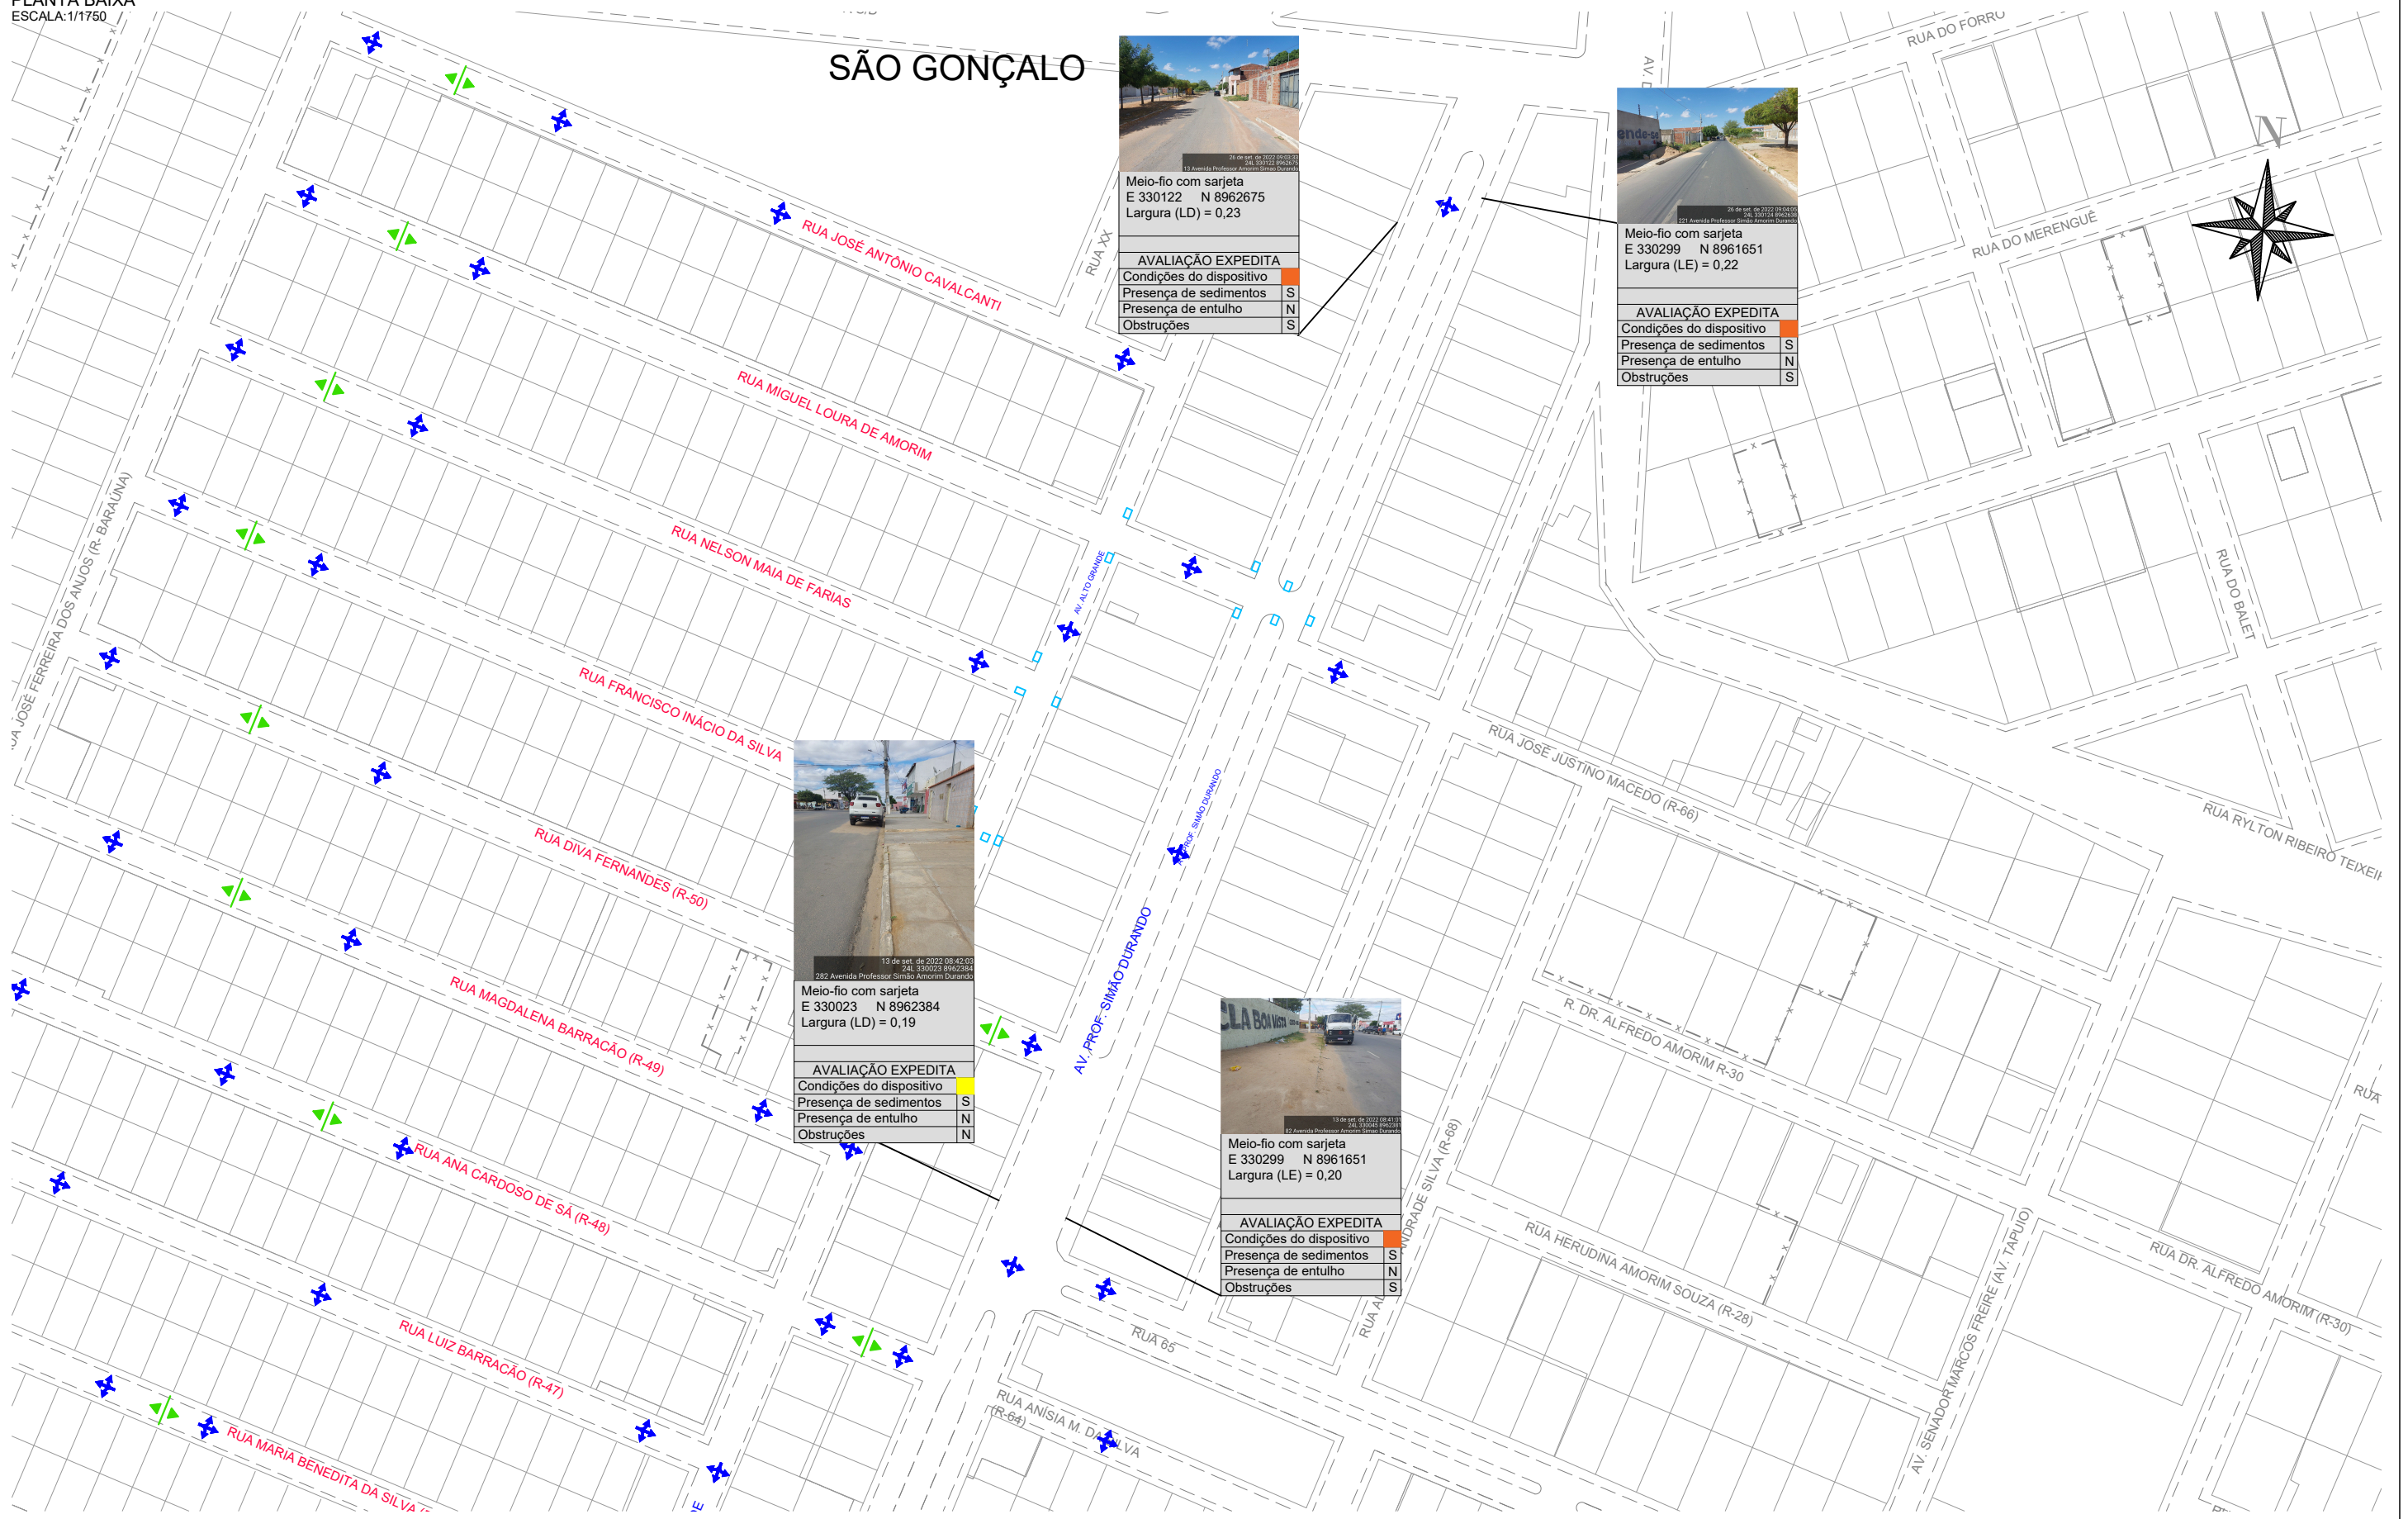
ESCALA: INDICADA	ARQUIVO: PDCA_MICRO_SAO_GONÇALO	DESENHO Nº: 21 / 23
---------------------	------------------------------------	------------------------

Meio-fio com sarjeta
E 330122 N 8962675
Largura (LD) = 0,23

AVALIAÇÃO EXPEDITA	
Condições do dispositivo	
Presença de sedimentos	S
Presença de entulho	N
Obstruções	S

Meio-fio com sarjeta
E 330299 N 8961651
Largura (LE) = 0,22

Meio-fio com sarjeta
E 330023 N 8962384
Largura (LD) = 0,19

AVALIAÇÃO EXPEDITA	
Condições do dispositivo	
Presença de sedimentos	S
Presença de entulho	N
Obstruções	N

Meio-fio com sarjeta
E 330299 N 8961651
Largura (LE) = 0,20

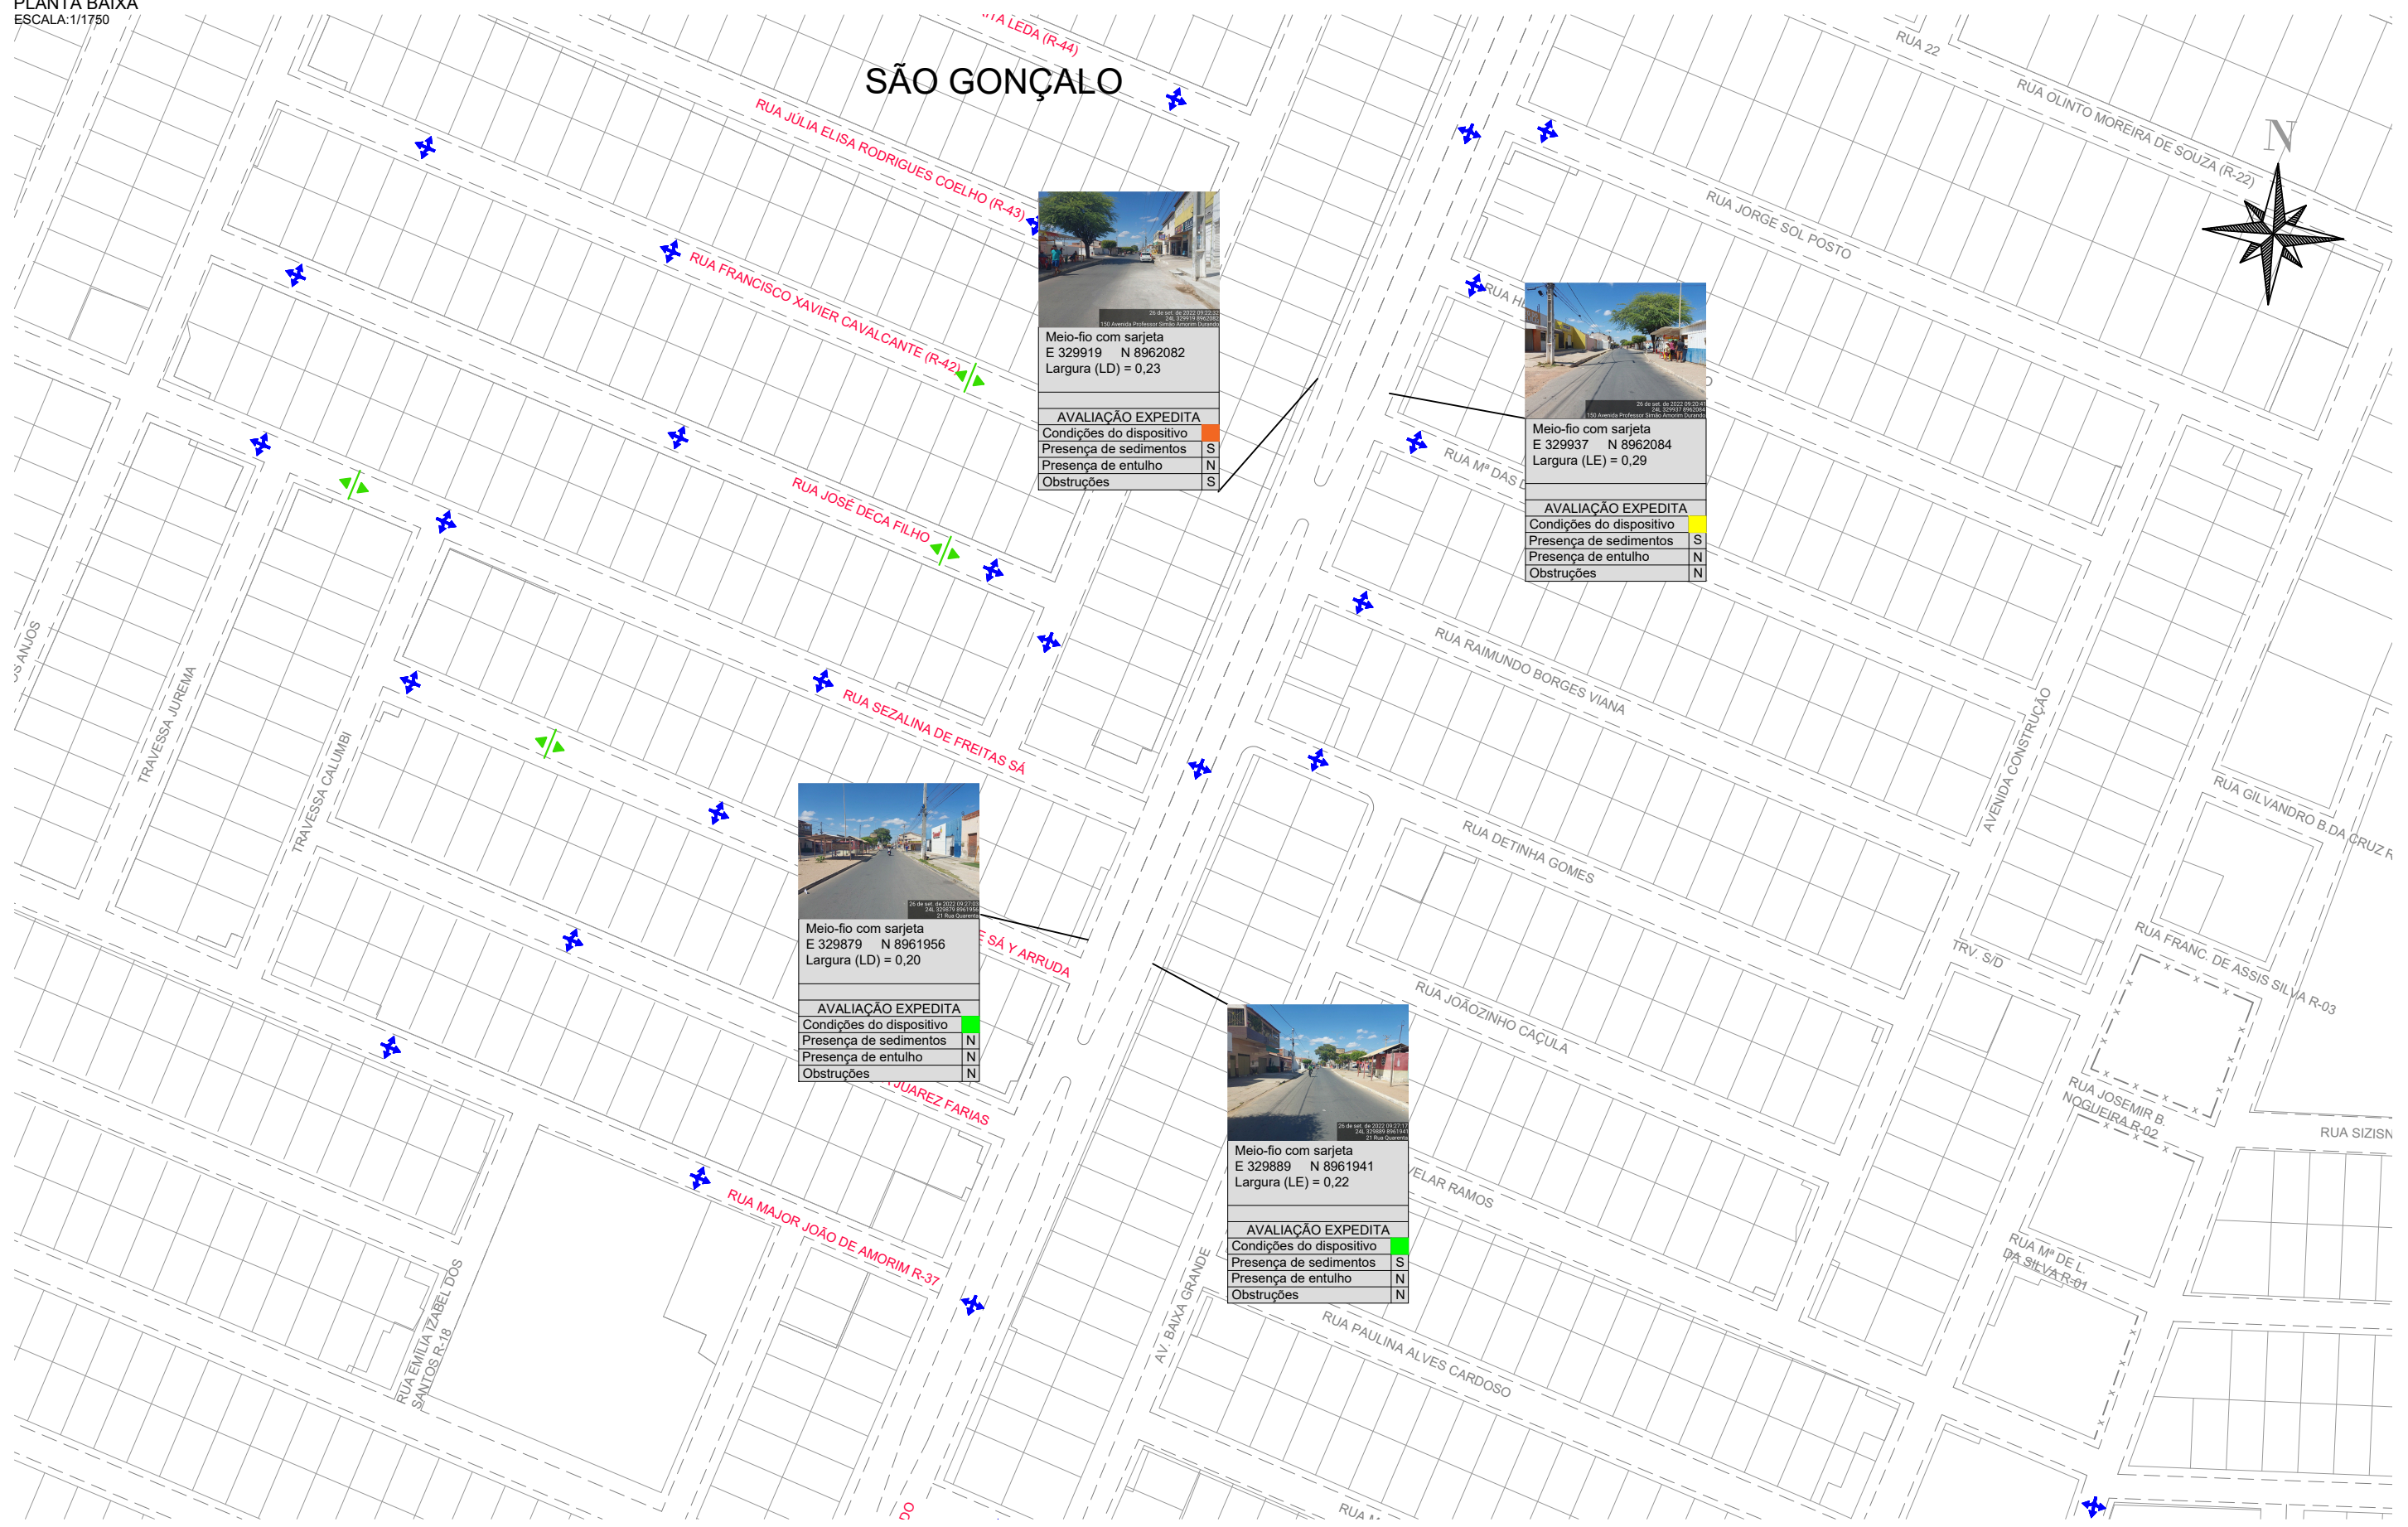
ESCALA: INDICADA	PLANTA BAIXA	ARQUIVO: PDCA_MICRO_SAO_GONÇALO	DESENHO Nº: 22 / 23
---------------------	--------------	------------------------------------	------------------------

Meio-fio com sarjeta
E 329919 N 8962082
Largura (LD) = 0,23

AVALIAÇÃO EXPEDITA	
Condições do dispositivo	S
Presença de sedimentos	S
Presença de entulho	N
Obstruções	S

Meio-fio com sarjeta
E 329937 N 8962084
Largura (LE) = 0,29

AVALIAÇÃO EXPEDITA	
Condições do dispositivo	S
Presença de sedimentos	S
Presença de entulho	N
Obstruções	N

Meio-fio com sarjeta
E 329879 N 8961956
Largura (LD) = 0,20

AVALIAÇÃO EXPEDITA	
Condições do dispositivo	S
Presença de sedimentos	N
Presença de entulho	N
Obstruções	N

Meio-fio com sarjeta
E 329889 N 8961941
Largura (LE) = 0,22
