MUNICÍPIO DE CORDILHEIRA ALTA

DESCRIÇÃO	ESCALA
REFORMA DA UNIDADE DE SAÚDE FRANCISCAR SEVERINO TOZZO	Indicada
ENGENHO DA OBRA	DATA
Rua Maria Ranzon, 619, Bairro Rosa Linda – Cordilheira Alta	01/2026
CONTEÚDO	ÁREA
Projeto pav. térreo: alterações	1213,36m²
RESPONSÁVEL TÉCNICO PELO PROJETO	FRANCHA
Mireli Pezzini Rocha	DESENHO
CREA-SC 123037-7	Mireli
	ARQUIVO
	02/08

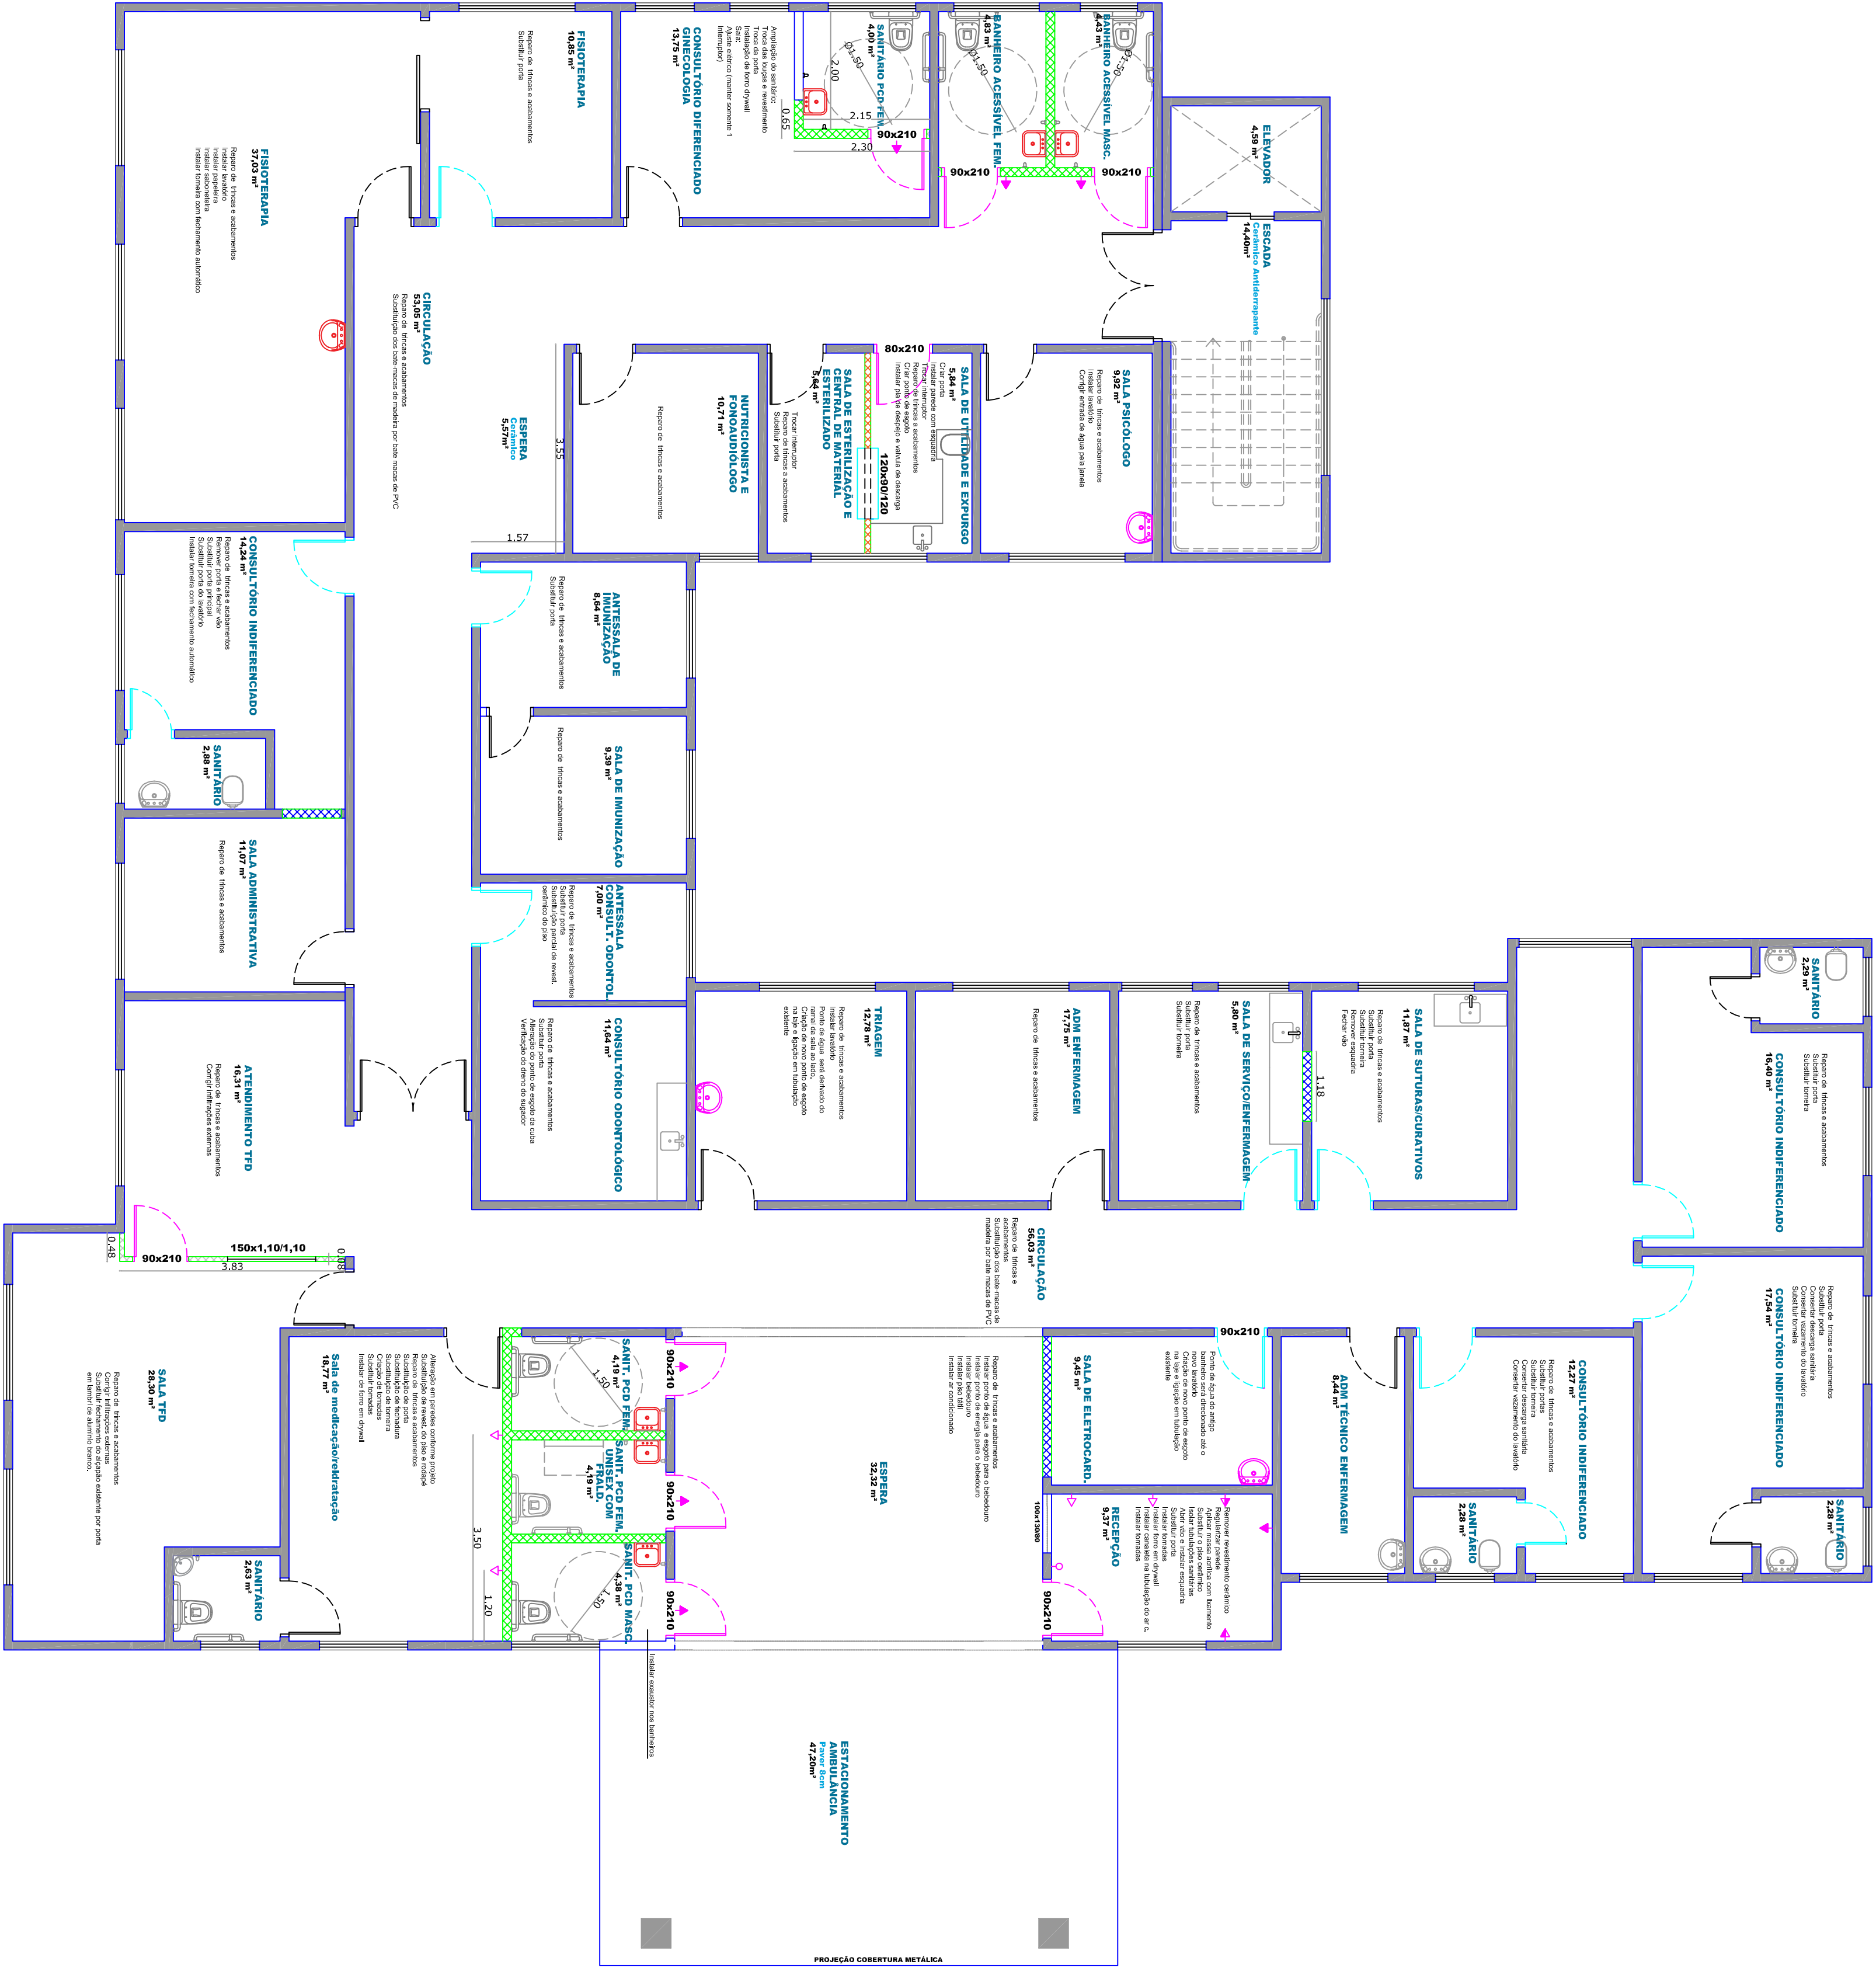
- Quando da abertura de vão na alvenaria para esquadrias deverá ser instalada contra-verga pré-moldada
- As torneiras dos lavatórios que tiverem fechamento tradicional, serão substituídas por torneiras com fechamento automático
- Quando for necessários aumentar vão das portas, deverá ser usada ferramenta de corte na alvenaria para ter um bom acabamento.
- Nos reparos pontuais de pisos deverá ser instalado revestimento cerâmico utilizando peças removidas de outros ambientes para uniformidade da cor.
