**TÍTULO DO PROJETO**  
**PROJETO DE RESTAURAÇÃO DO DIAMANTINA TÊNIS**  
**CLUBE - DIAMANTINA/MG**

**AÇÃO**  
**PAC156.1 - NOVO PAC / IPHAN**

| CLUBE SOCIAL - OBRA DE OSCAR NIEMEYER (TOMBAMENTO MUNICIPAL) | |

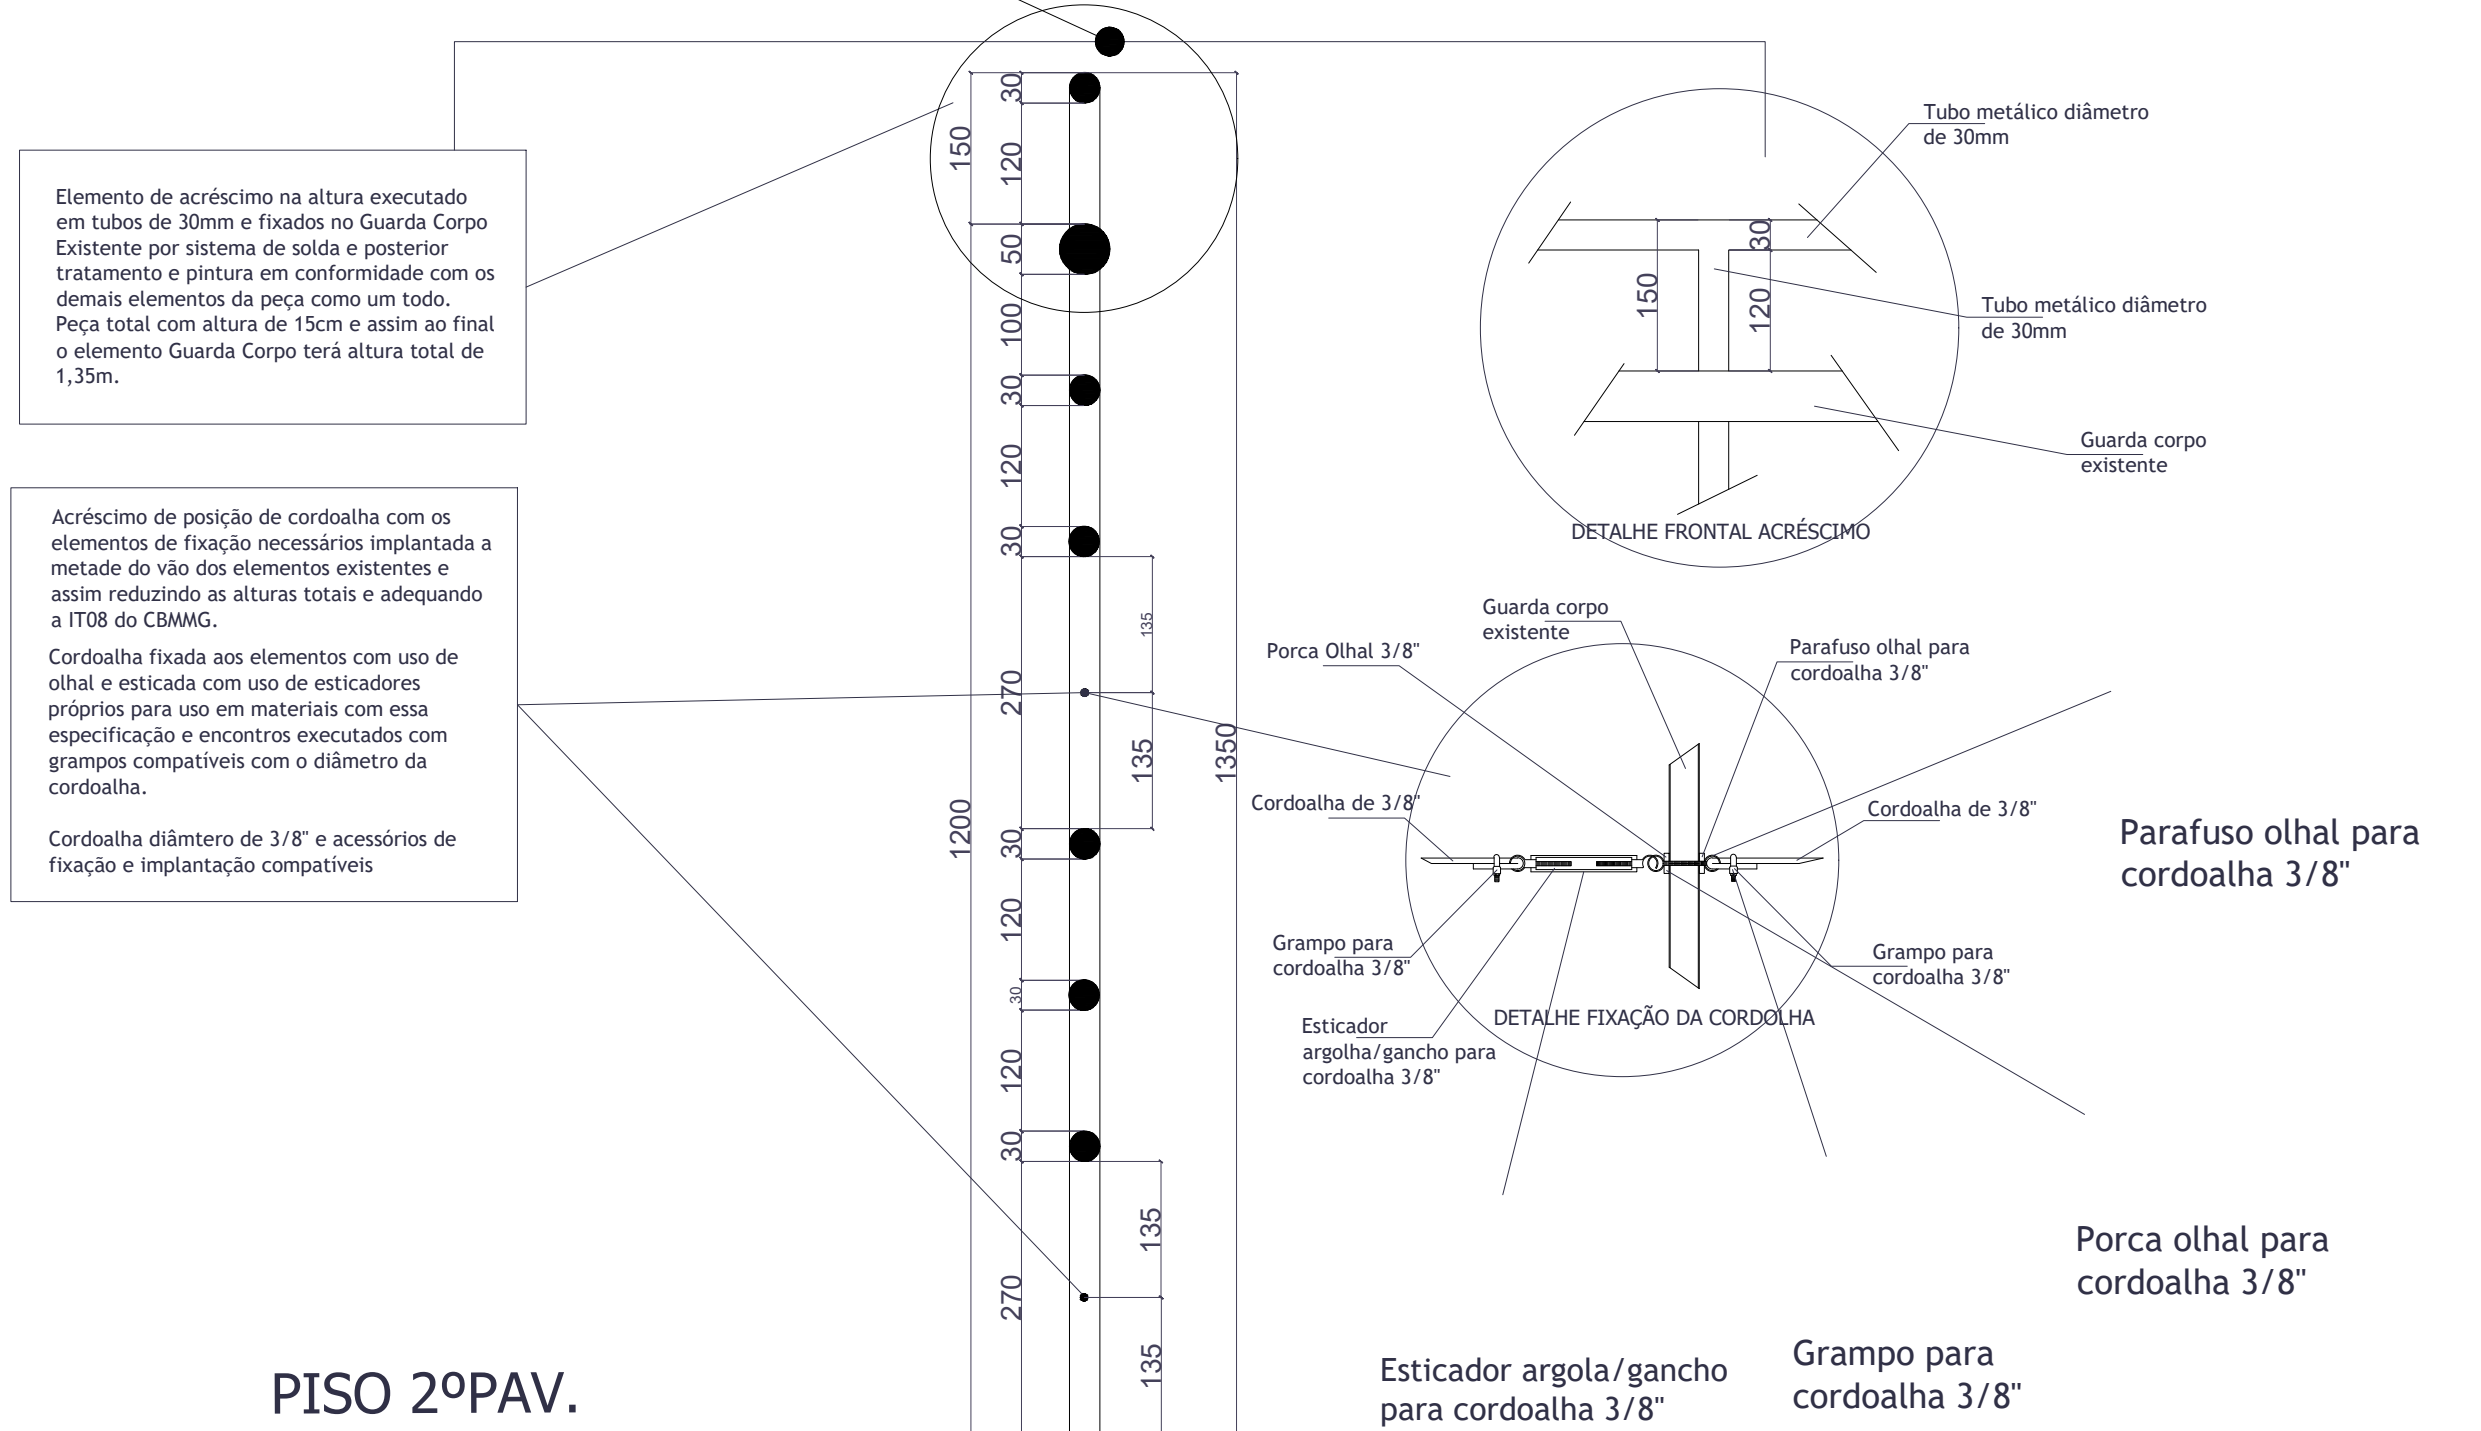
3 DET. GUARDA CORPO 2.º PAV.  
2ºPAVIMENTO - EDIF.CLUBE SOCIAL  
ESCALA 1/75

| ESPECIFICAÇÕES DE MATERIAIS E SERVIÇOS | |
|---|---|
| 1 | RECUPERAÇÃO DE GUARDA-CORPO ORIGINAL E COMPLEMENTAÇÃO COM CORDALHA E NOVO SISTEMA TUBULAR ACIMA |

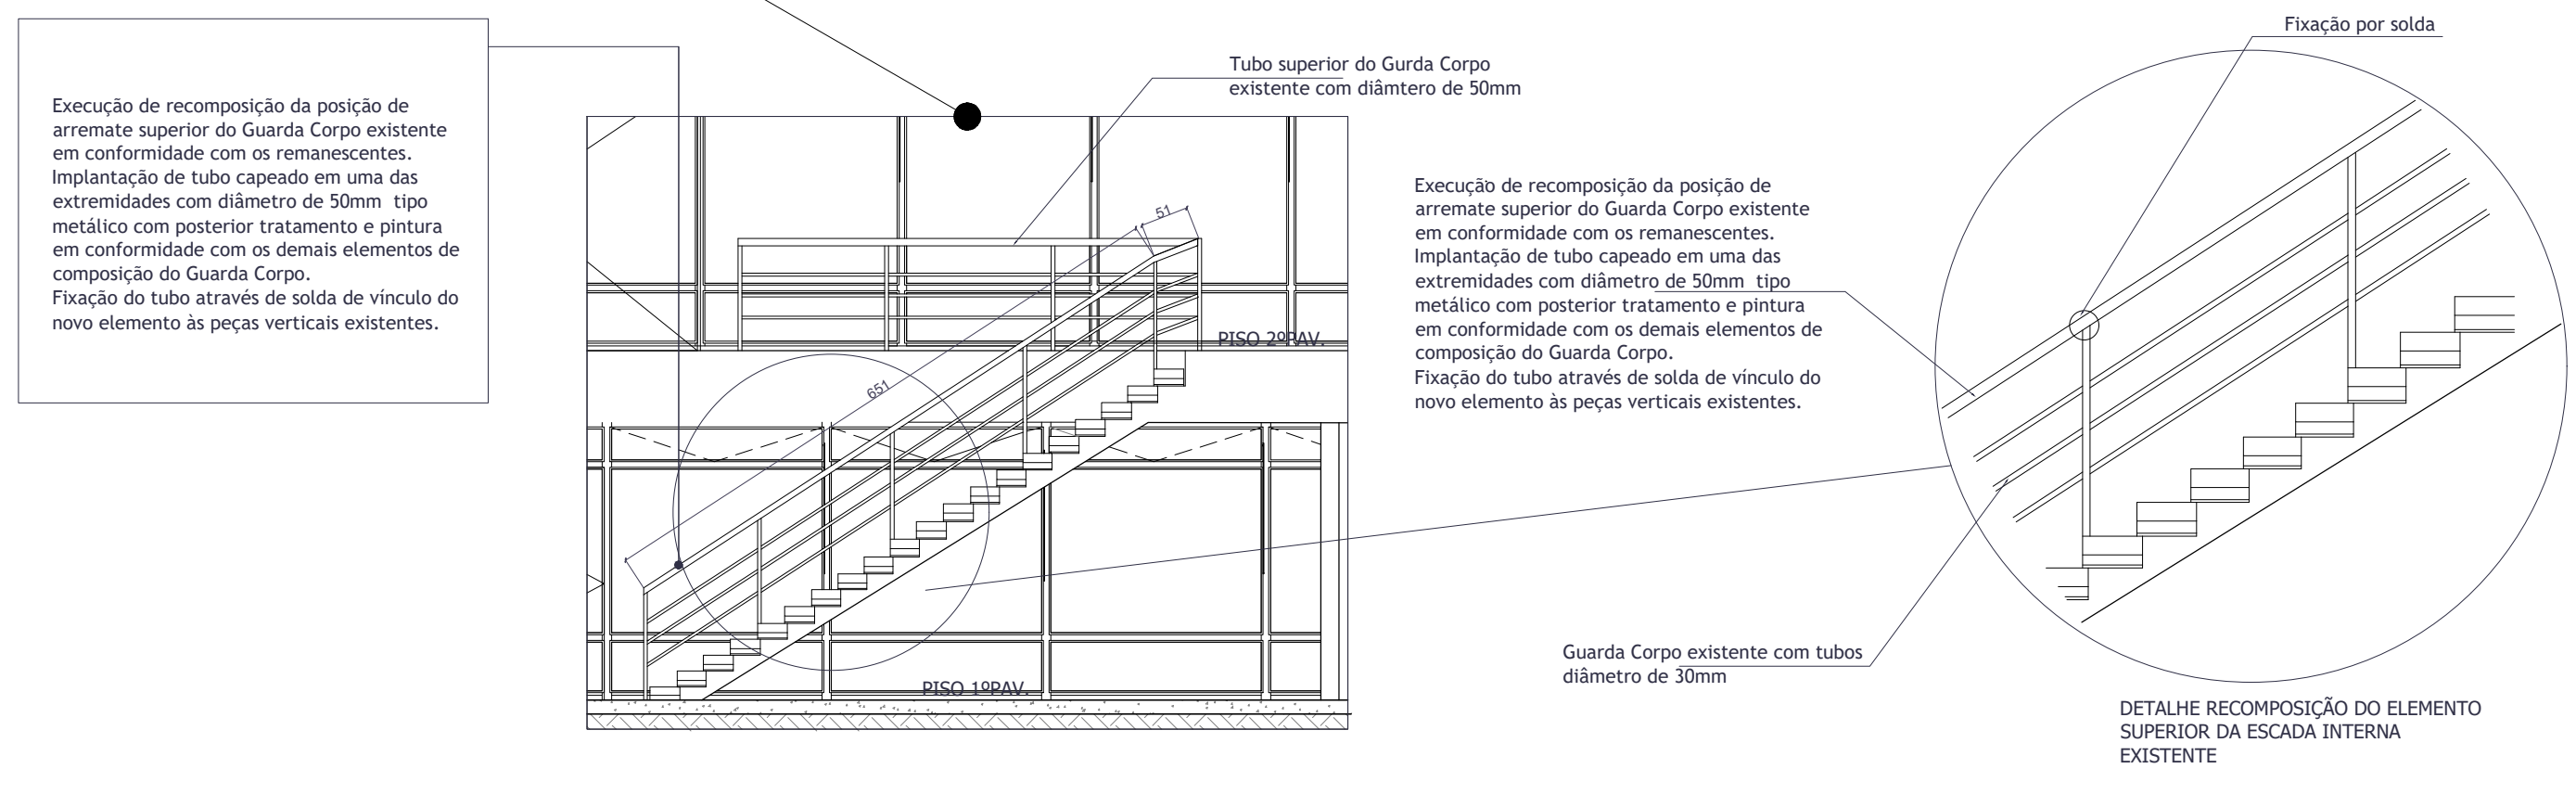
4 DET. RECOMPOSIÇÃO DE PEÇA  
2ºPAVIMENTO - EDIF.CLUBE SOCIAL  
ESCALA 1/75

| ESPECIFICAÇÕES DE MATERIAIS E SERVIÇOS | |
|---|---|
| 2 | RECUPERAÇÃO DE GUARDA-CORPO ORIGINAL COM COMPLEMENTAÇÃO DE PEÇA CONFORME REFERÊNCIAS ORIGINAIS (RETORNAR APENAS PRIMEIRA FIADA QUE FOI DANIFICADA) |

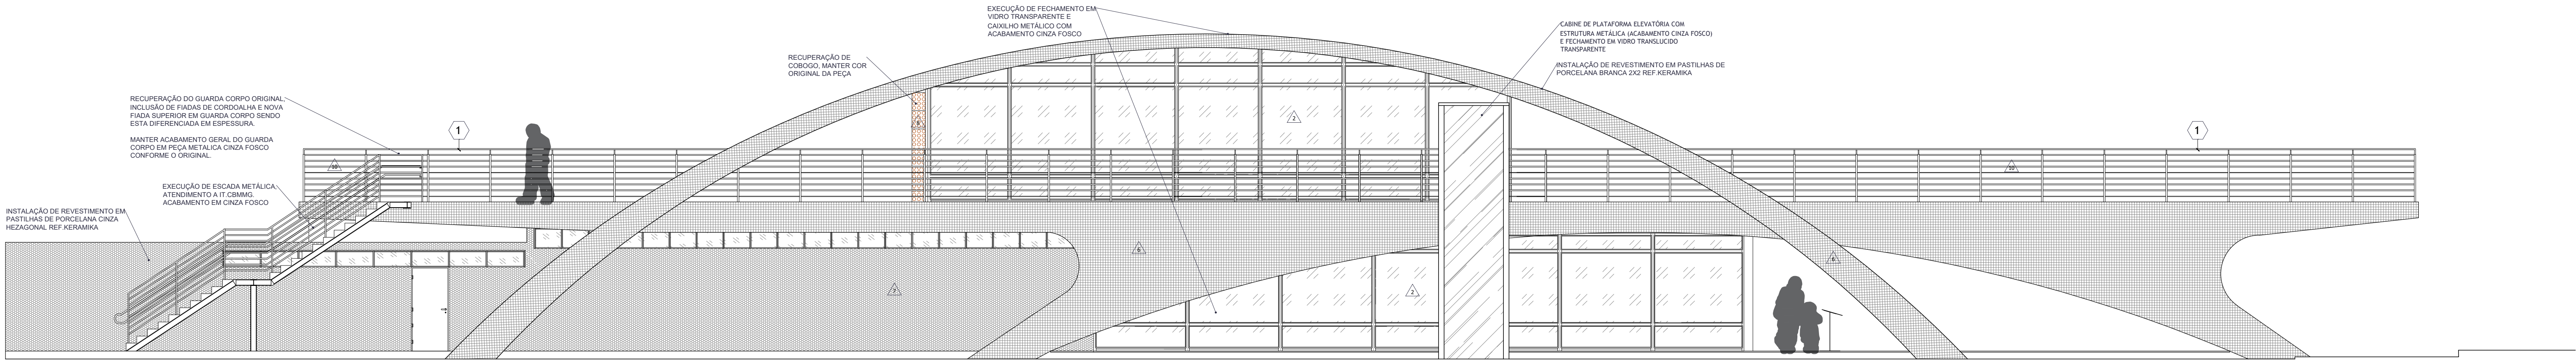
1 FACHADA SUDOESTE  
EDIF. CLUBE SOCIAL  
ESCALA 1/75

**\*NOTAS EXPLICATIVAS E DEMAIS ORIENTAÇÕES**  
Verificar localização de cada fachada em planta arquitetônica  
As imagens na prancha representam fotos antigas do local para visualização dos revestimentos em fachada bem como esquadrias originais considerando que as projetadas aqui serão similares a originais.  
\*Ver em memorial descritivo registros fotográficos atuais do local
