| TÍTULO DO PROJETO<br>PROJETO DE RESTAURAÇÃO DO DIAMANTINA TÊNIS<br>CLUBE - DIAMANTINA/MG | |
| BENEFICIÁRIO<br>DIAMANTINA TÊNIS CLUB<br>CLUBE SOCIAL - OBRA DE OSCAR NIEMEYER (TOMBAMENTO MUNICIPAL)<br>DIAMANTINA TÊNIS CLUB LOCALIZADO NO CENTRO HISTÓRICO TOMADO DE DIAMANTINA | |

| OBSERVAÇÕES | | | |
|---|---|---|---|
| PROJETO | DESENHO | PROJETO ESQUADRIAS-FECHAMENTO<br>EDIFICAÇÃO CLUBE SOCIAL | ETAPA |

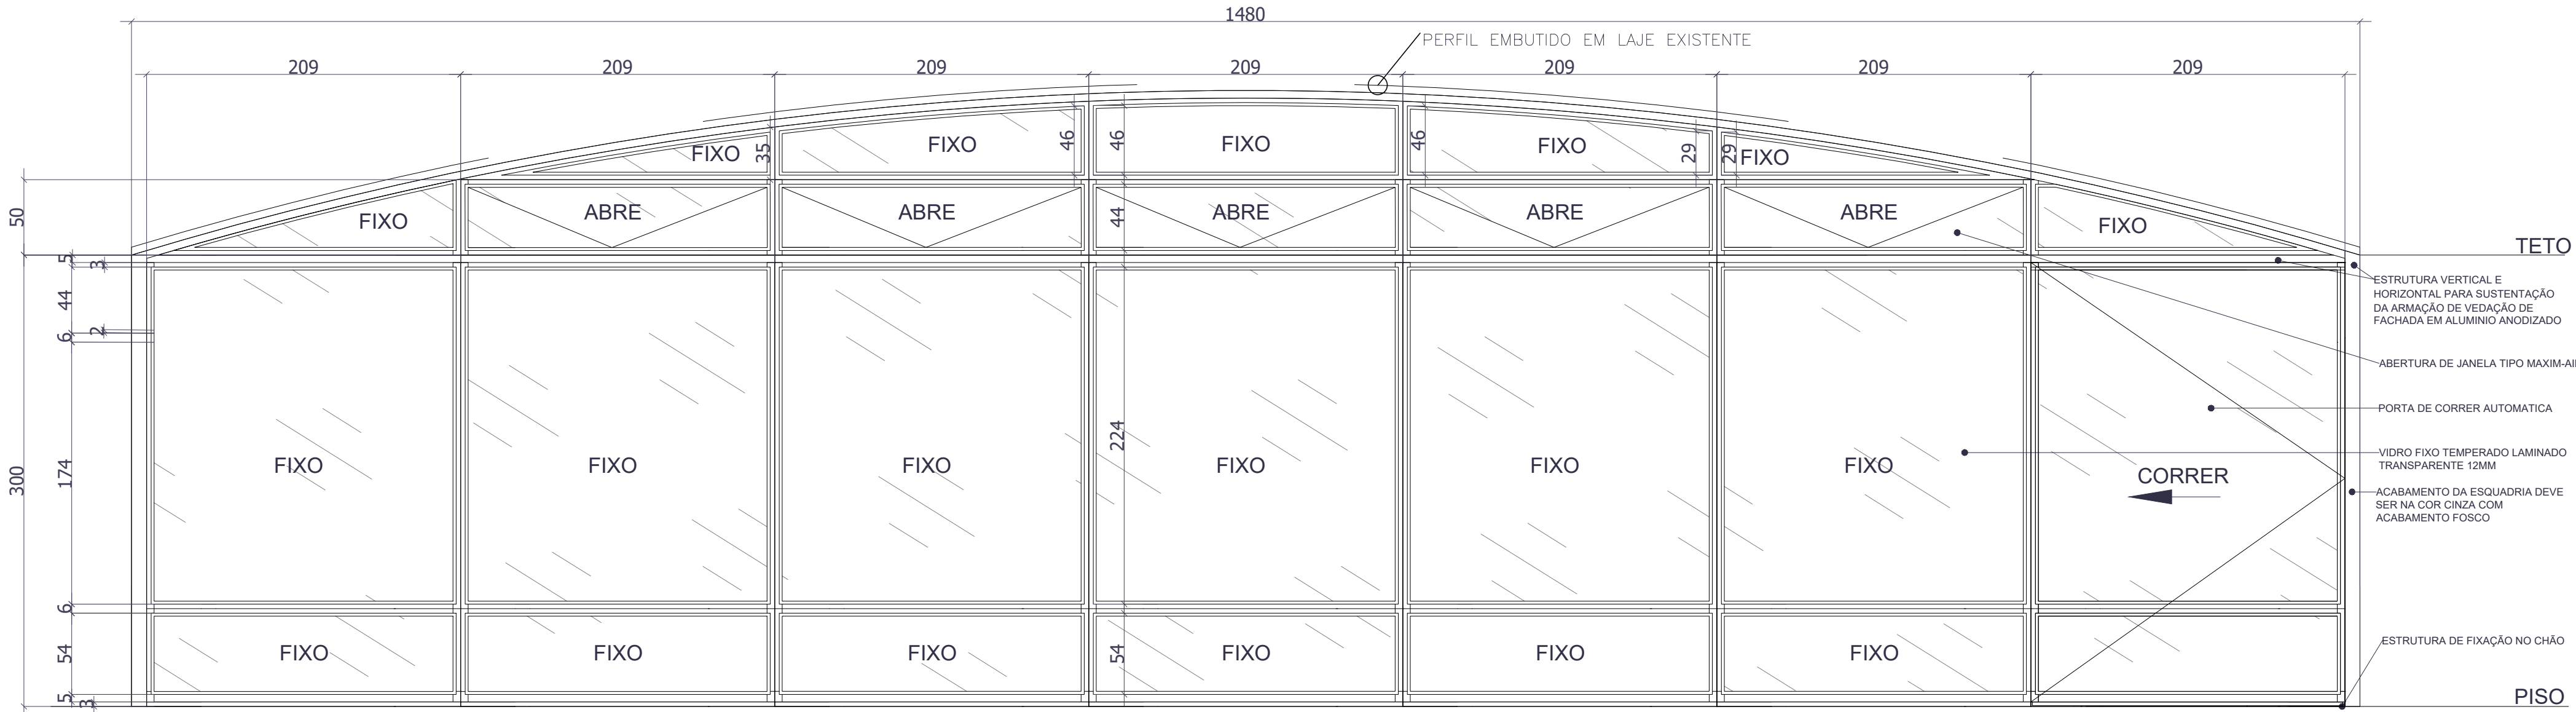
1 VISTA EXTERNA FJ01  
EDIF. CLUBE SOCIAL  
ESCALA 1/30

- O sistema de fechamento das fachadas do Clube Social deverá ser confeccionado com esquadria e seu sistema de estruturação em alumínio anodizado liso com acabamento em cinza fosco, o sistema de vedação deverá ser em vidro incolor transparente modelo laminado temperado de 12mm conforme normas. **Ver modelo das esquadrias antigas originais da edificação na prancha de fachada.**

- Referência de armação tipo fachada em alumínio anodizado cinza (tonalidade clara tipo pantone 17-5104). Referência conforme modelo Aluminchapas PFS013 para perfis ou sistema similar.

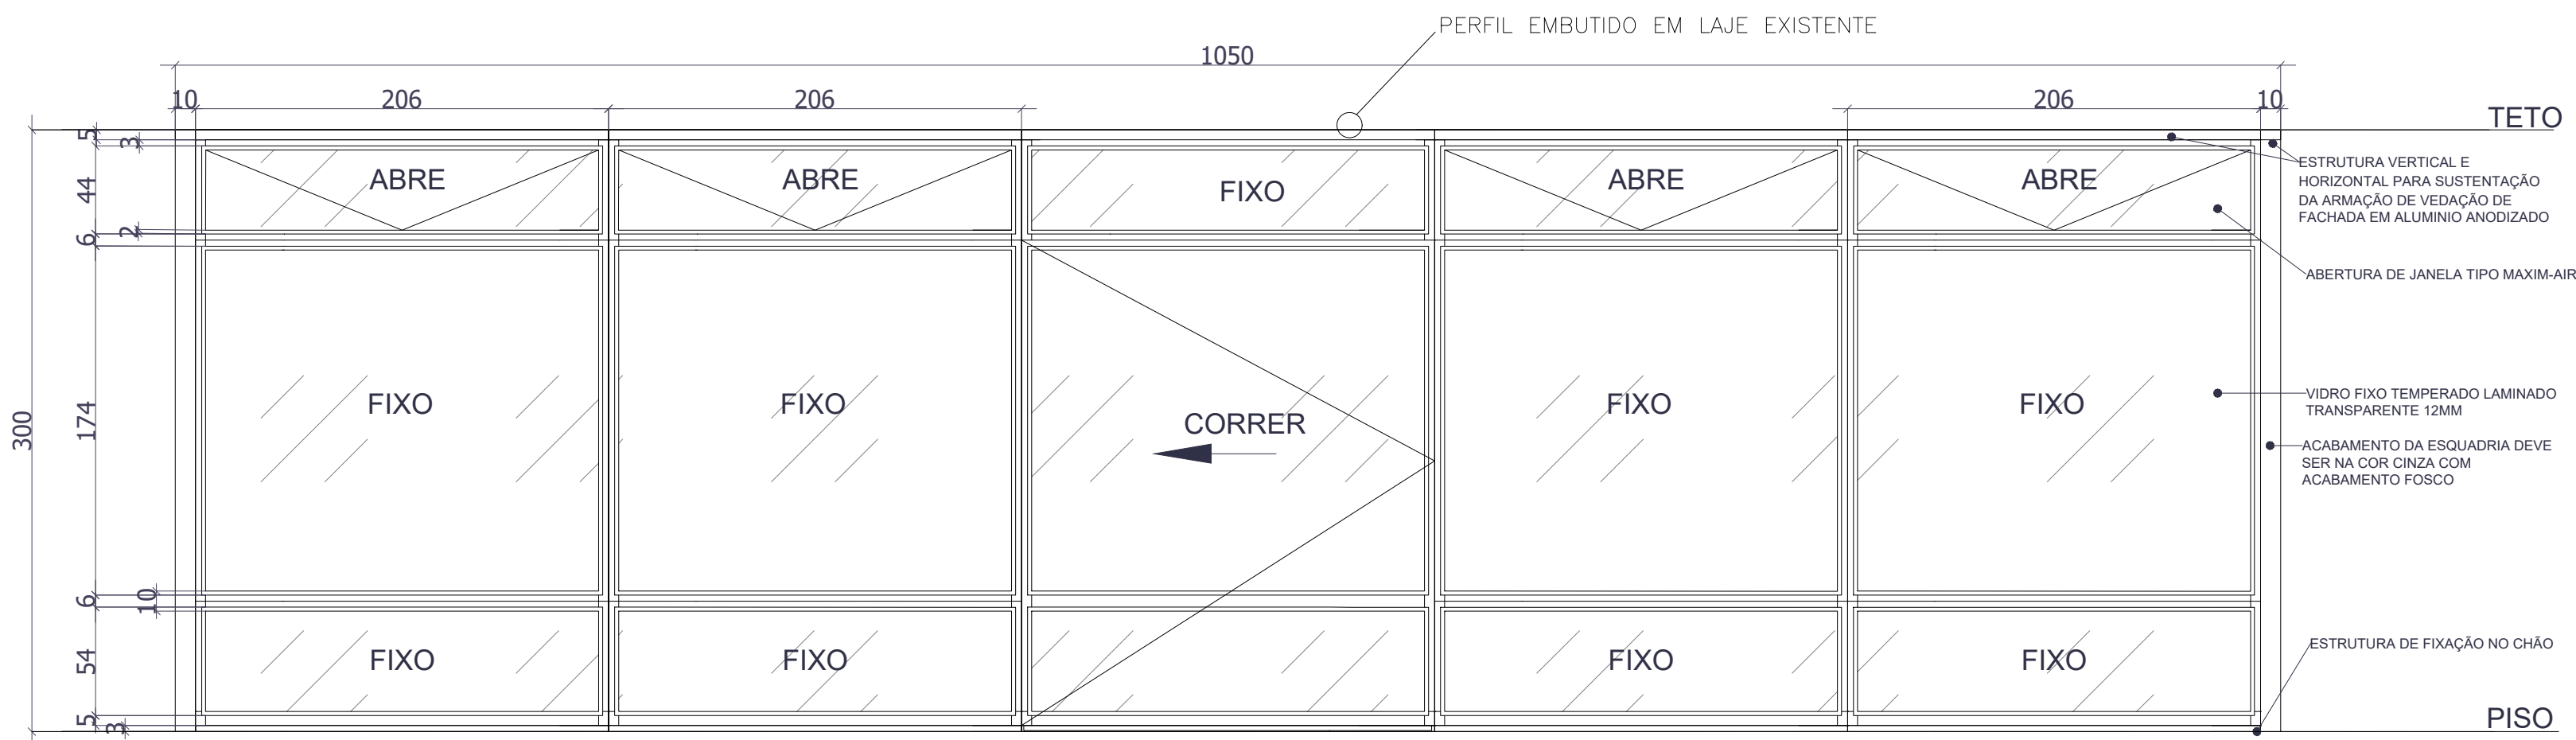
1 VISTA EXTERNA FH01  
EDIF.CLUBE SOCIAL  
ESCALA 1/30

- O sistema de fechamento das fachadas do Clube Social deverá ser confeccionado com esquadria e seu sistema de estruturação em alumínio anodizado liso com acabamento em cinza fosco, o sistema de vedação deverá ser em vidro incolor transparente modelo laminado temperado de 12mm conforme normas. **Ver modelo das esquadrias antigas originais da edificação na prancha de fachada.**

- Referência de armação tipo fachada em alumínio anodizado cinza (tonalidade clara tipo pantone 17-5104). Referência conforme modelo Aluminchapas PFS013 para perfis ou sistema similar.

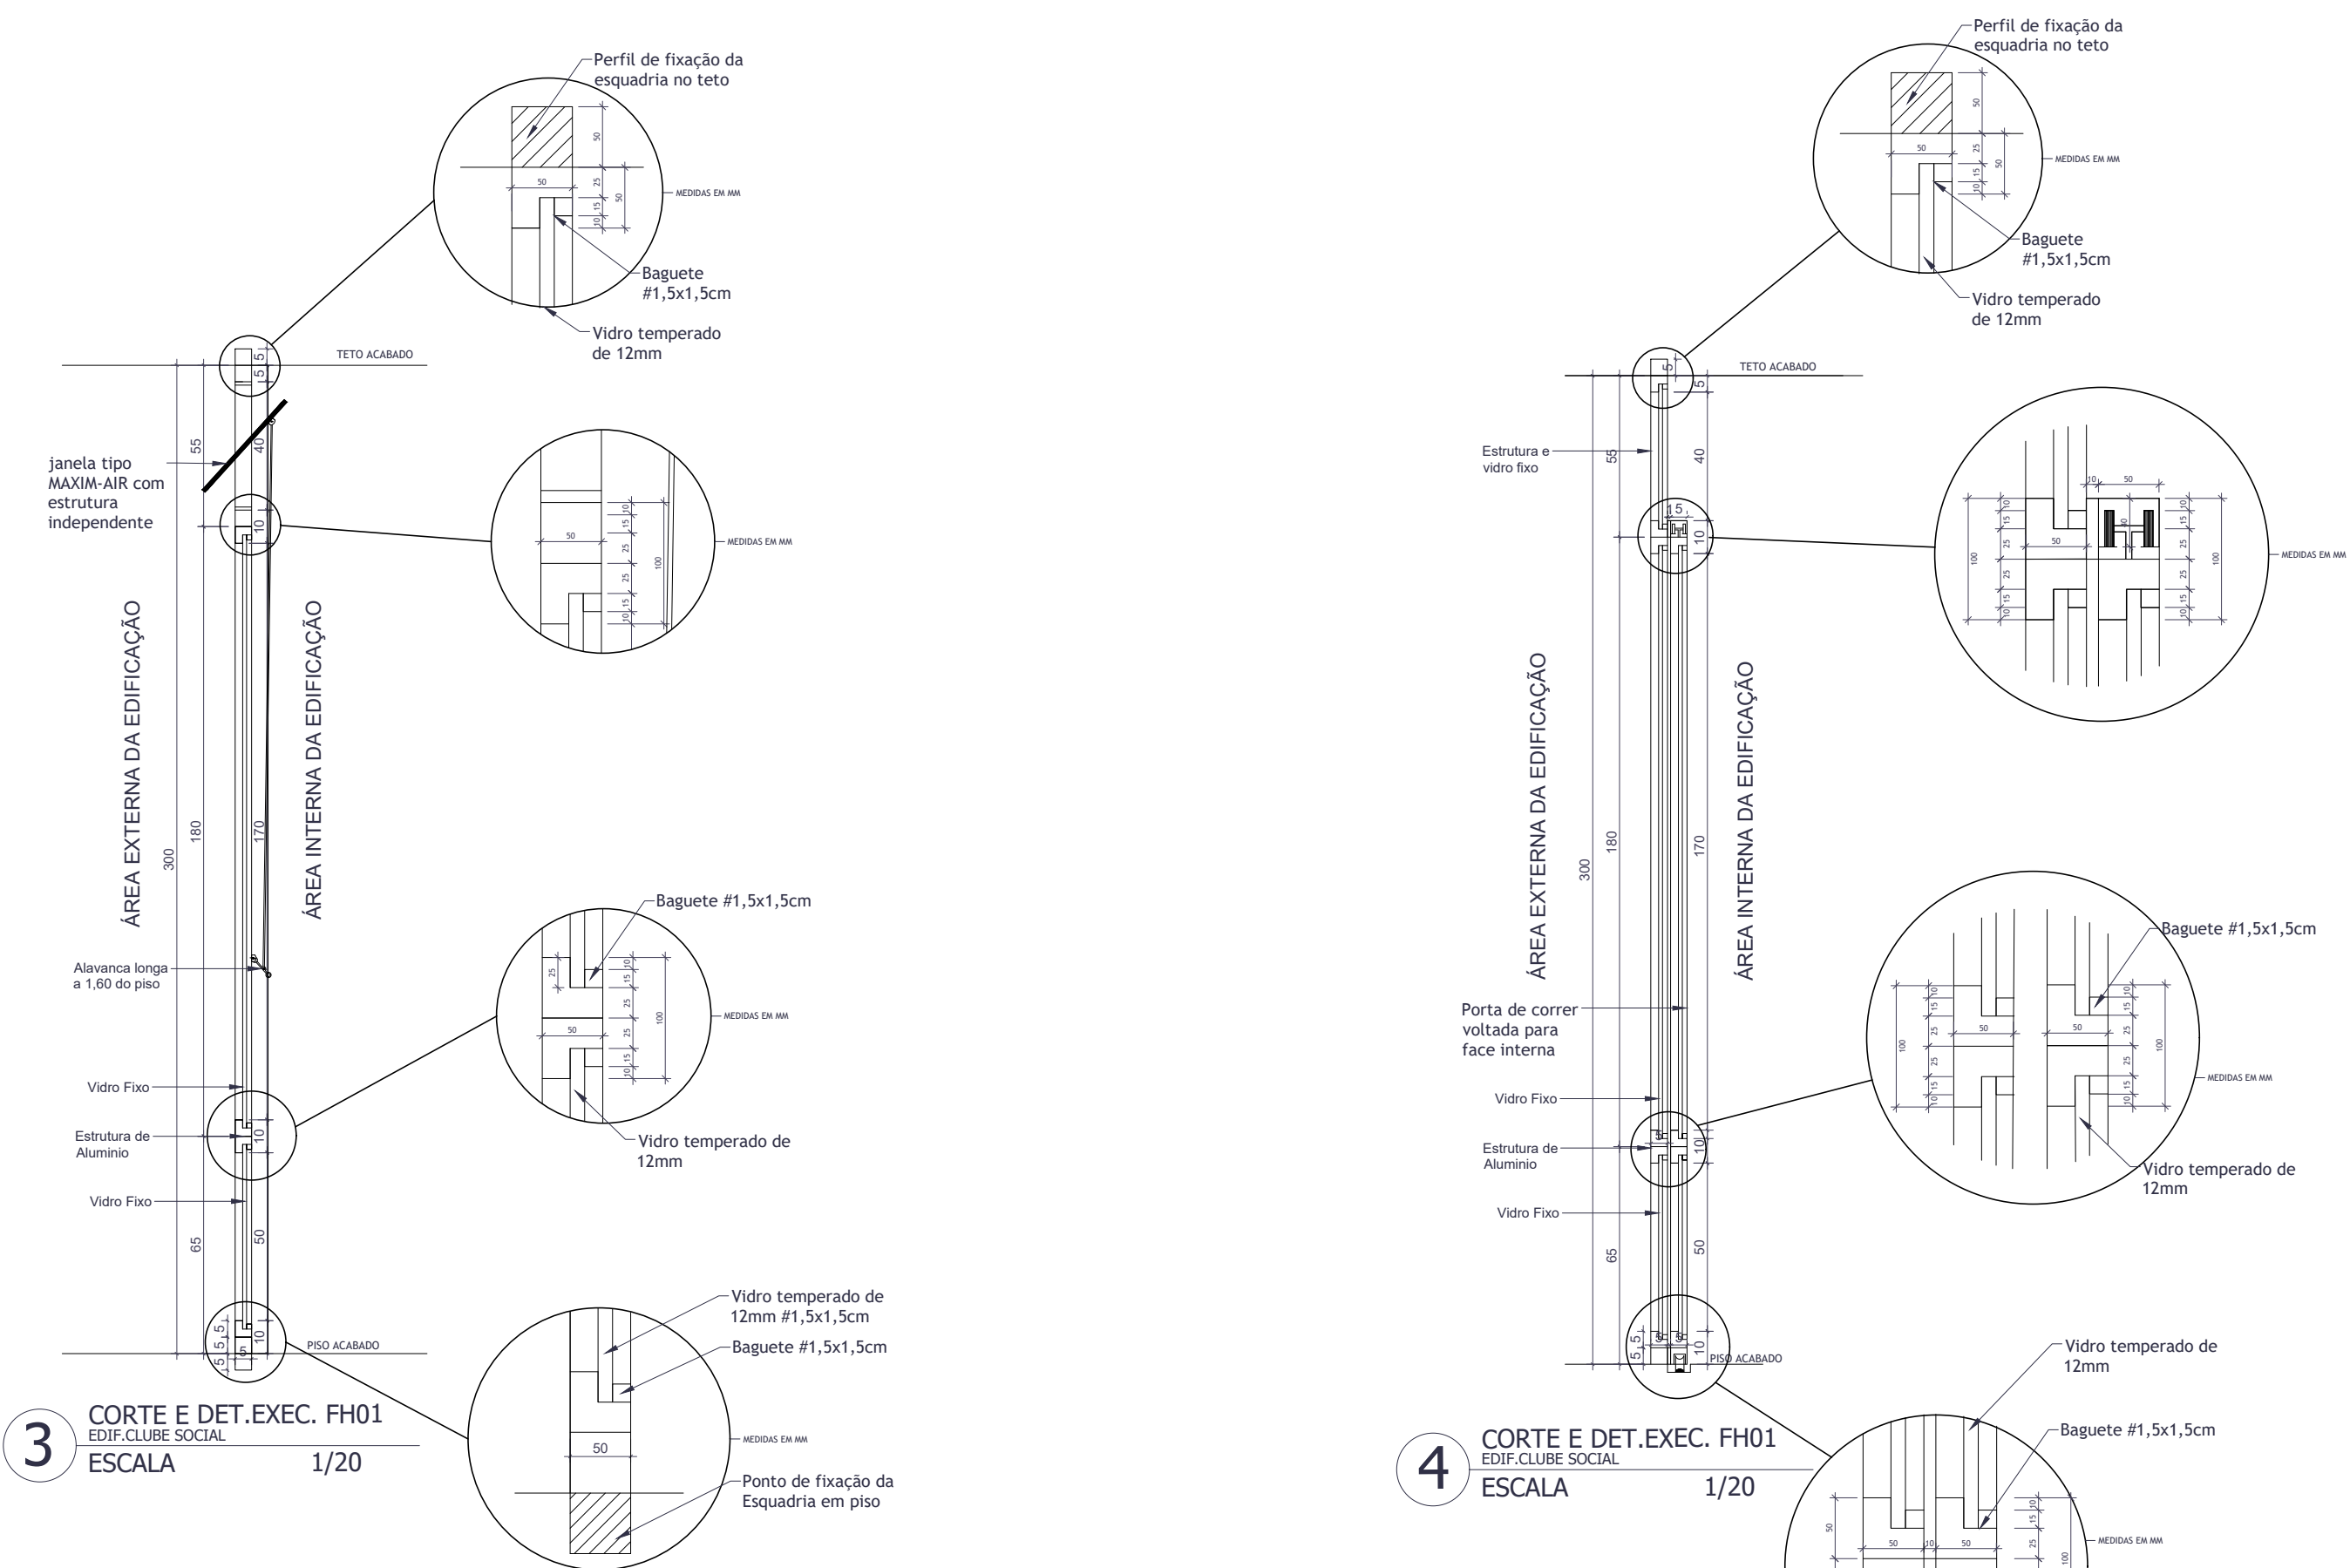
3 CORTE E DET. EXEC. FH01  
EDIF.CLUBE SOCIAL  
ESCALA 1/20

- O fechamento de vidro deverá ser instalada sob a soleira de cimento queimado conforme o acabamento existente no local e demarcações. **Conferir prancha de piso**

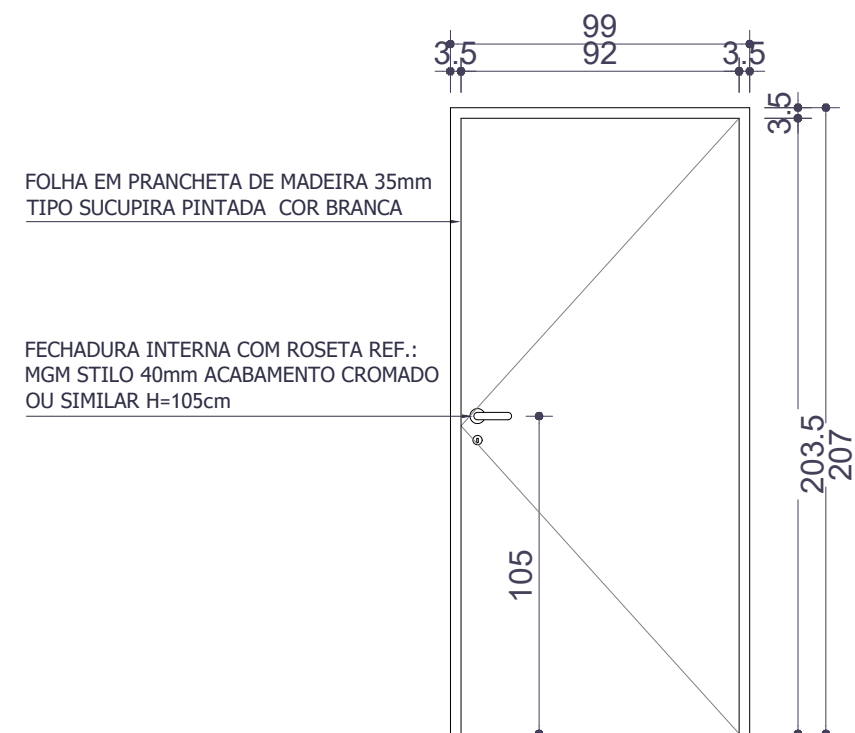
10 PG01  
VISTA CIRCULAÇÃO  
ESCALA 1/25

1. CONFEÇÃO DE ESQUADRIA CONFORME PROJETO APRESENTADO EM MADEIRA SUCUPIRA PINTADA NA COR BRANCA;
2. MARCOS EM SUCUPIRA PINTADOS NA COR BRANCA;
3. FECHADURA INTERNA COM ROSETA REF.: MGM STILO 40mm ACABAMENTO CROMADO OU SIMILAR H=105cm;
4. 03 UN. DOBRADIÇA AÇO INOX REF.: STAM 304 AC. POLIDO 3" x 2½ x 1,9mm OU SIMILAR;
5. PARA EFEITO DE EXECUÇÃO, TODAS AS MEDIDAS DE VÃOS DEVEREM SER CONFERIDAS *IN LOCO*.

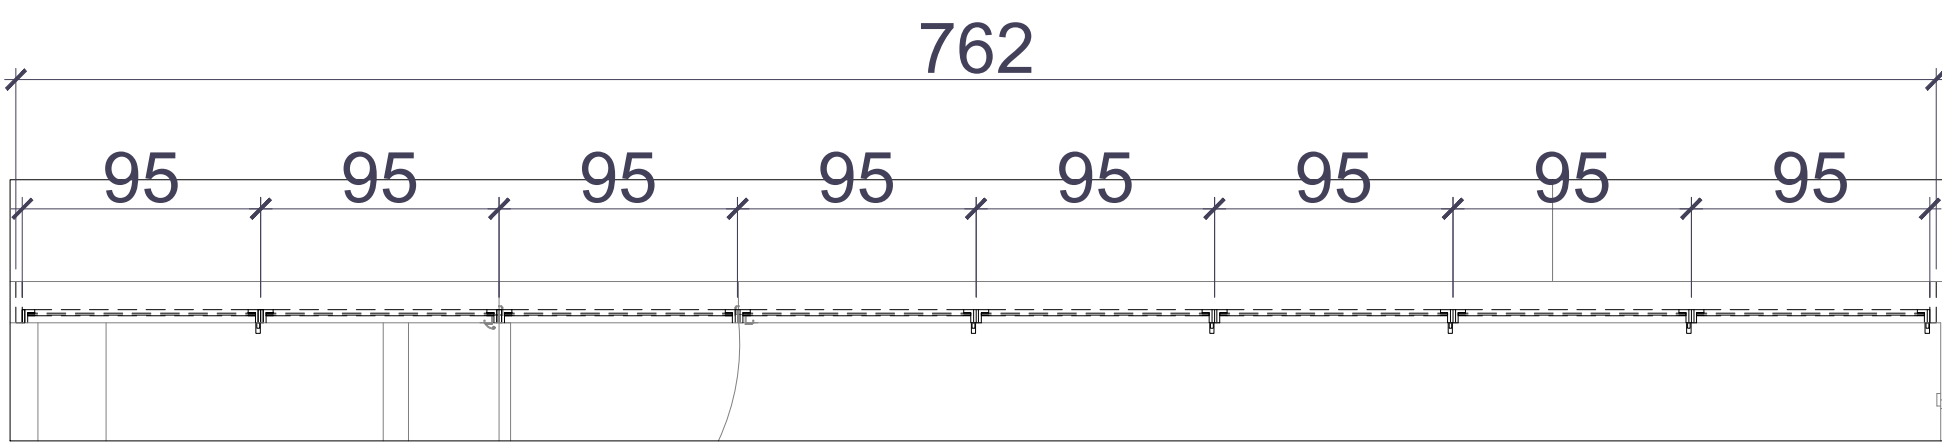
1 JB01 PLANTA ESCALA 1/30

- O sistema de armação das janelas será em alumínio anodizado na cor cinza com acabamento fosco. O vidro deverá ser transparente incolor 6mm.
- Os vãos das equadradas originais existem no local, com isto as medidas deverão ser verificadas in loco e instalados nos mesmos locais conforme o original.
- O modelo da janela deverá ser tipo MAXIM-AIR, referência ERCEC ou similar
- Para metodologias executivas ver memorial descritivo.

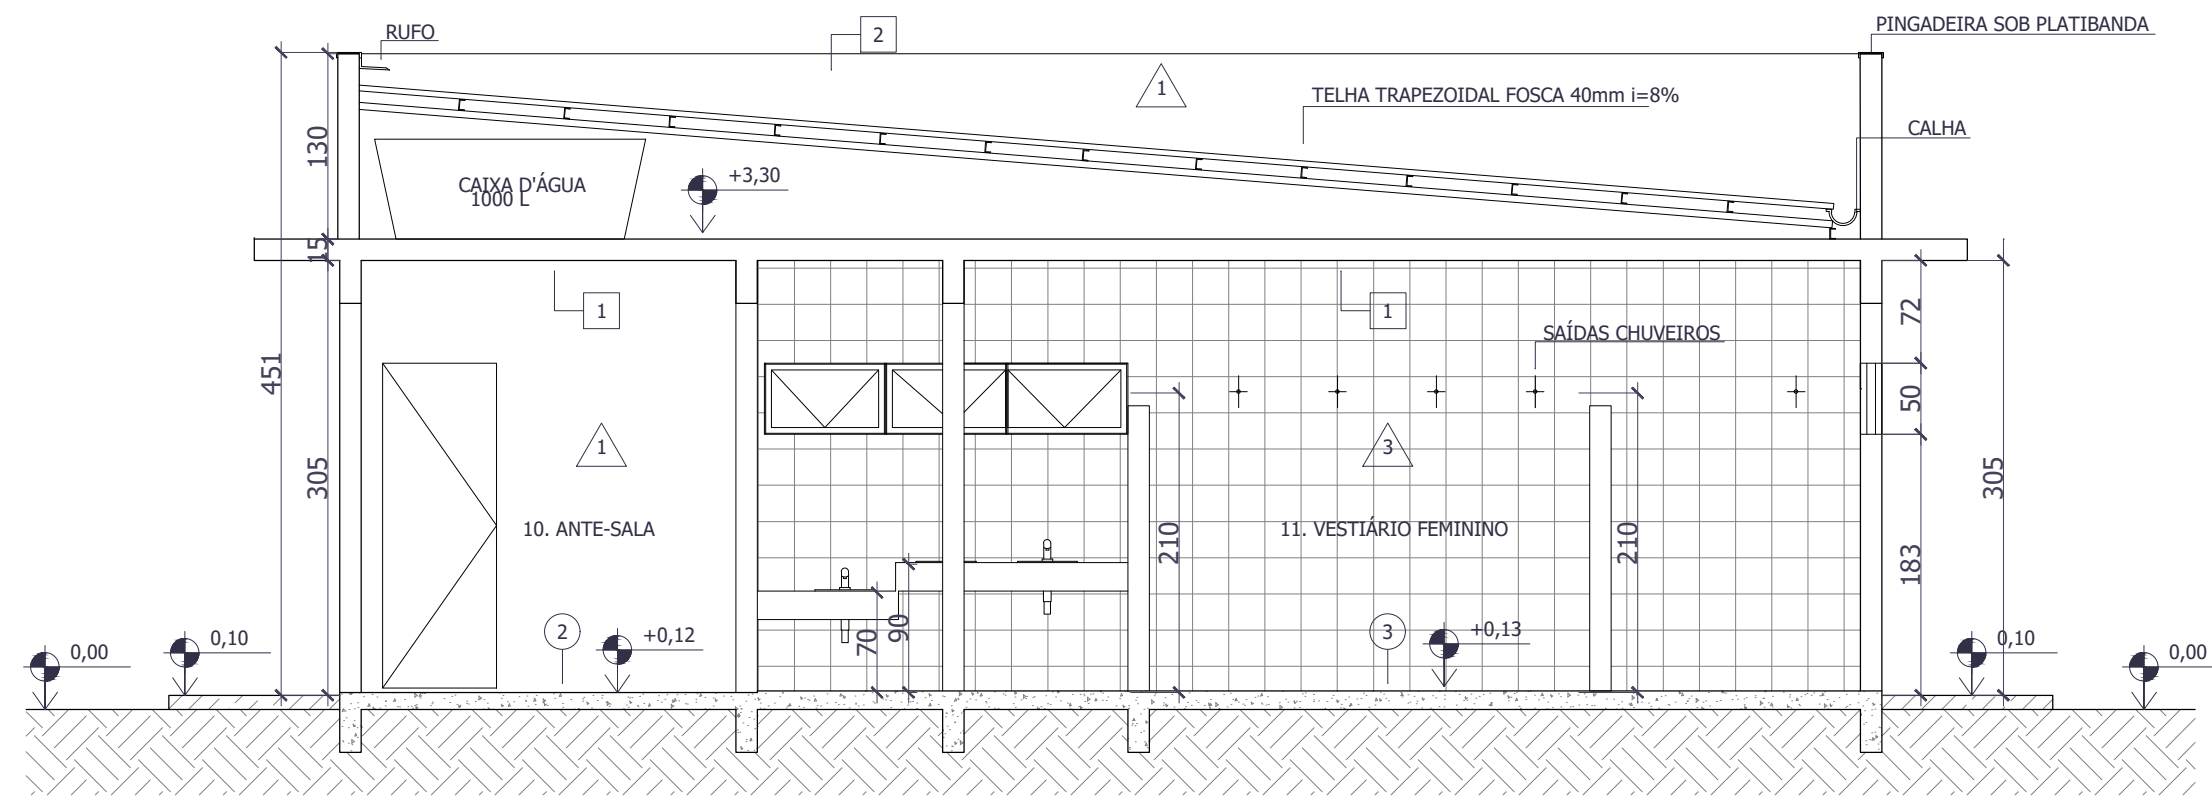
2 SECRETARIA DE ESPORTES  
CORTE BB  
ESCALA 1/75

| SIMBOLÓGIA PARA ESPECIFICAÇÕES E PROCEDIMENTOS | |
|---|---|
| 1 | LAJE CONC. REB. E PINT. C. BRANCA |
| 2 | TELHA SANDUICHE TRAPEZOIDAL 40mm FREENCH, LÁ MIN. EM ARMAÇÃO MET. - FOSCO |

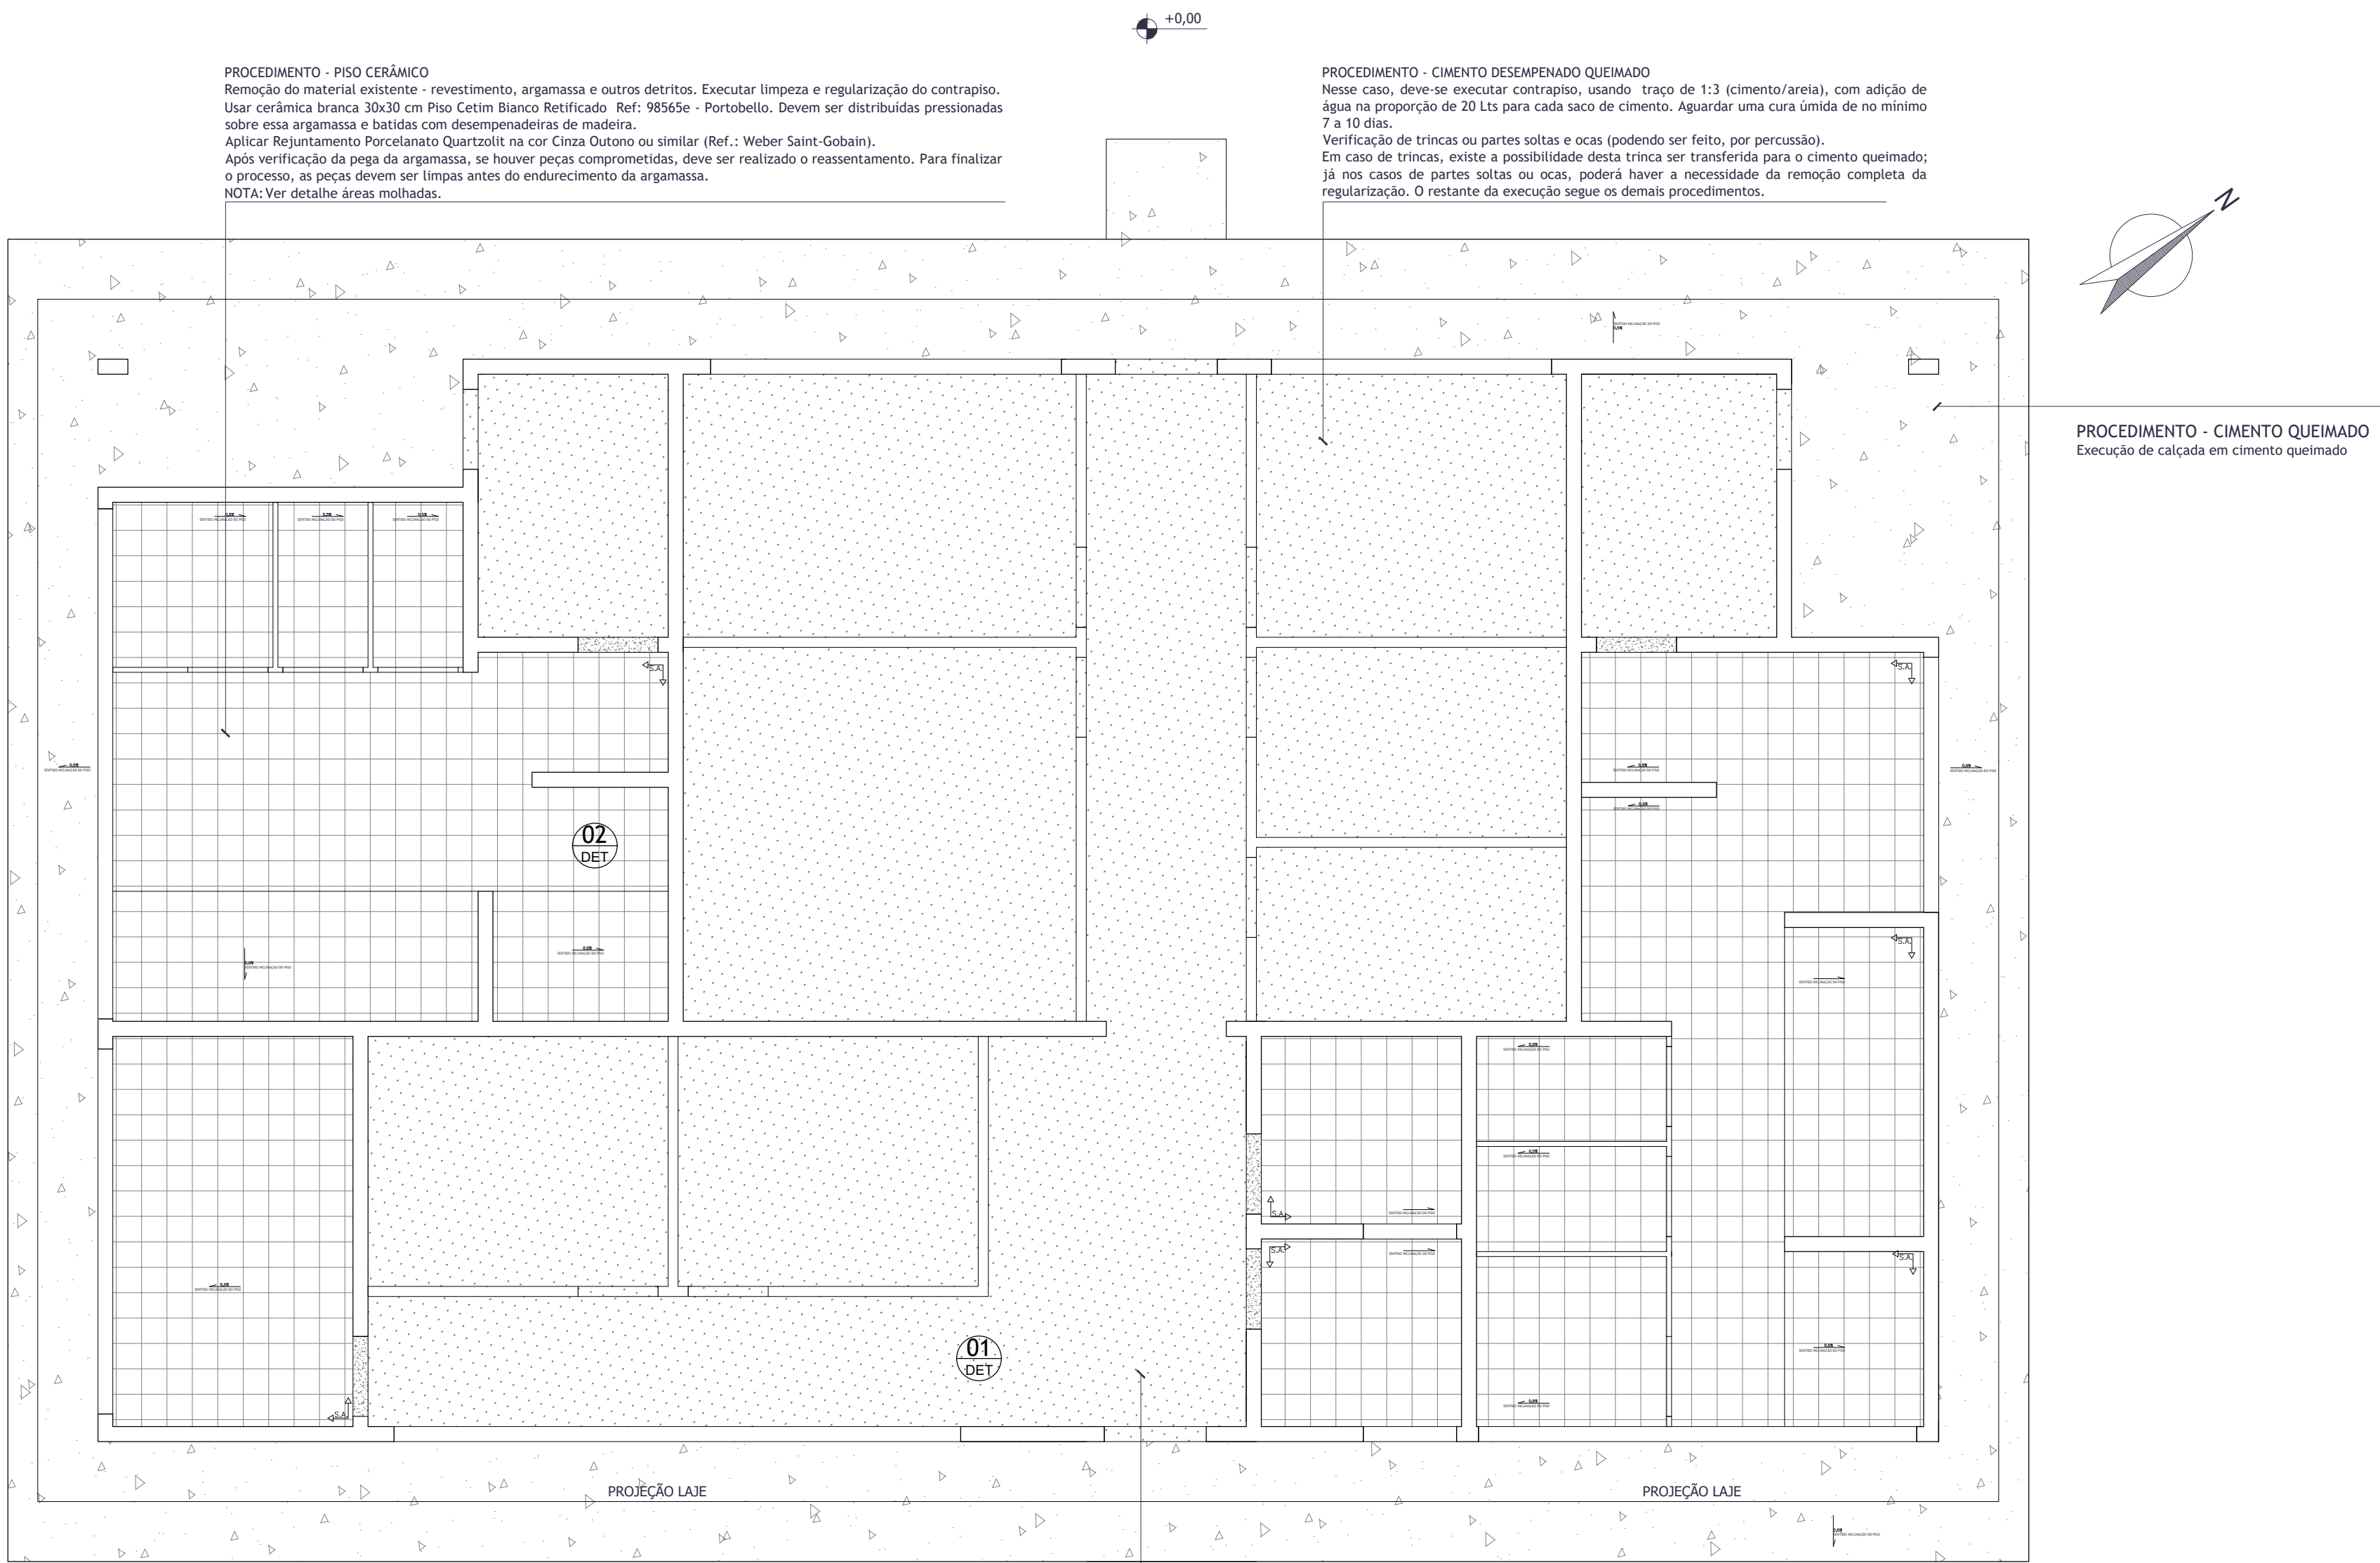
1 SECRETARIA DE ESPORTES  
PLANTA - PISO  
ESCALA 1/75

PROCEDIMENTO - CIMENTO DESEMPENADO QUEIMADO  
Nesse caso, deve-se executar contrapiso, usando traço de 1:3 (cimento/areia), com adição de água na proporção de 20 Lts para cada saco de cimento. Aguardar uma cura umida de no mínimo 7 a 10 dias.  
Verificação de trincas ou partes soltas ou ocas (podendo ser feitas, por percussão).  
Em caso de trincas, existe a possibilidade desta trinca ser transferida para o cimento queimado; já nos casos de partes soltas ou ocas, poderá haver a necessidade da remoção completa da regularização. O restante da execução segue os demais procedimentos.  
JUNTAS DE DILATAÇÃO  
Devem ser colocadas em intervalos que variam de acordo com o tamanho formado e características do piso a ser recebido. Estas juntas serão plásticas. E recomendável que os quadros tenham no máximo 2,0 mts. x 2,0 mts. Para a colocação das juntas plásticas de 7 mm, determinar a paginação marcando-a no contra-piso com um corte de 4mm de profundidade, com serra de marmore, fixando assim as juntas com uma massa tipo "massa" de massa para cimento queimado Brasil Imperial (ou argamassa cimentada), envolvendo-a a 4 mm acima do contra-piso.

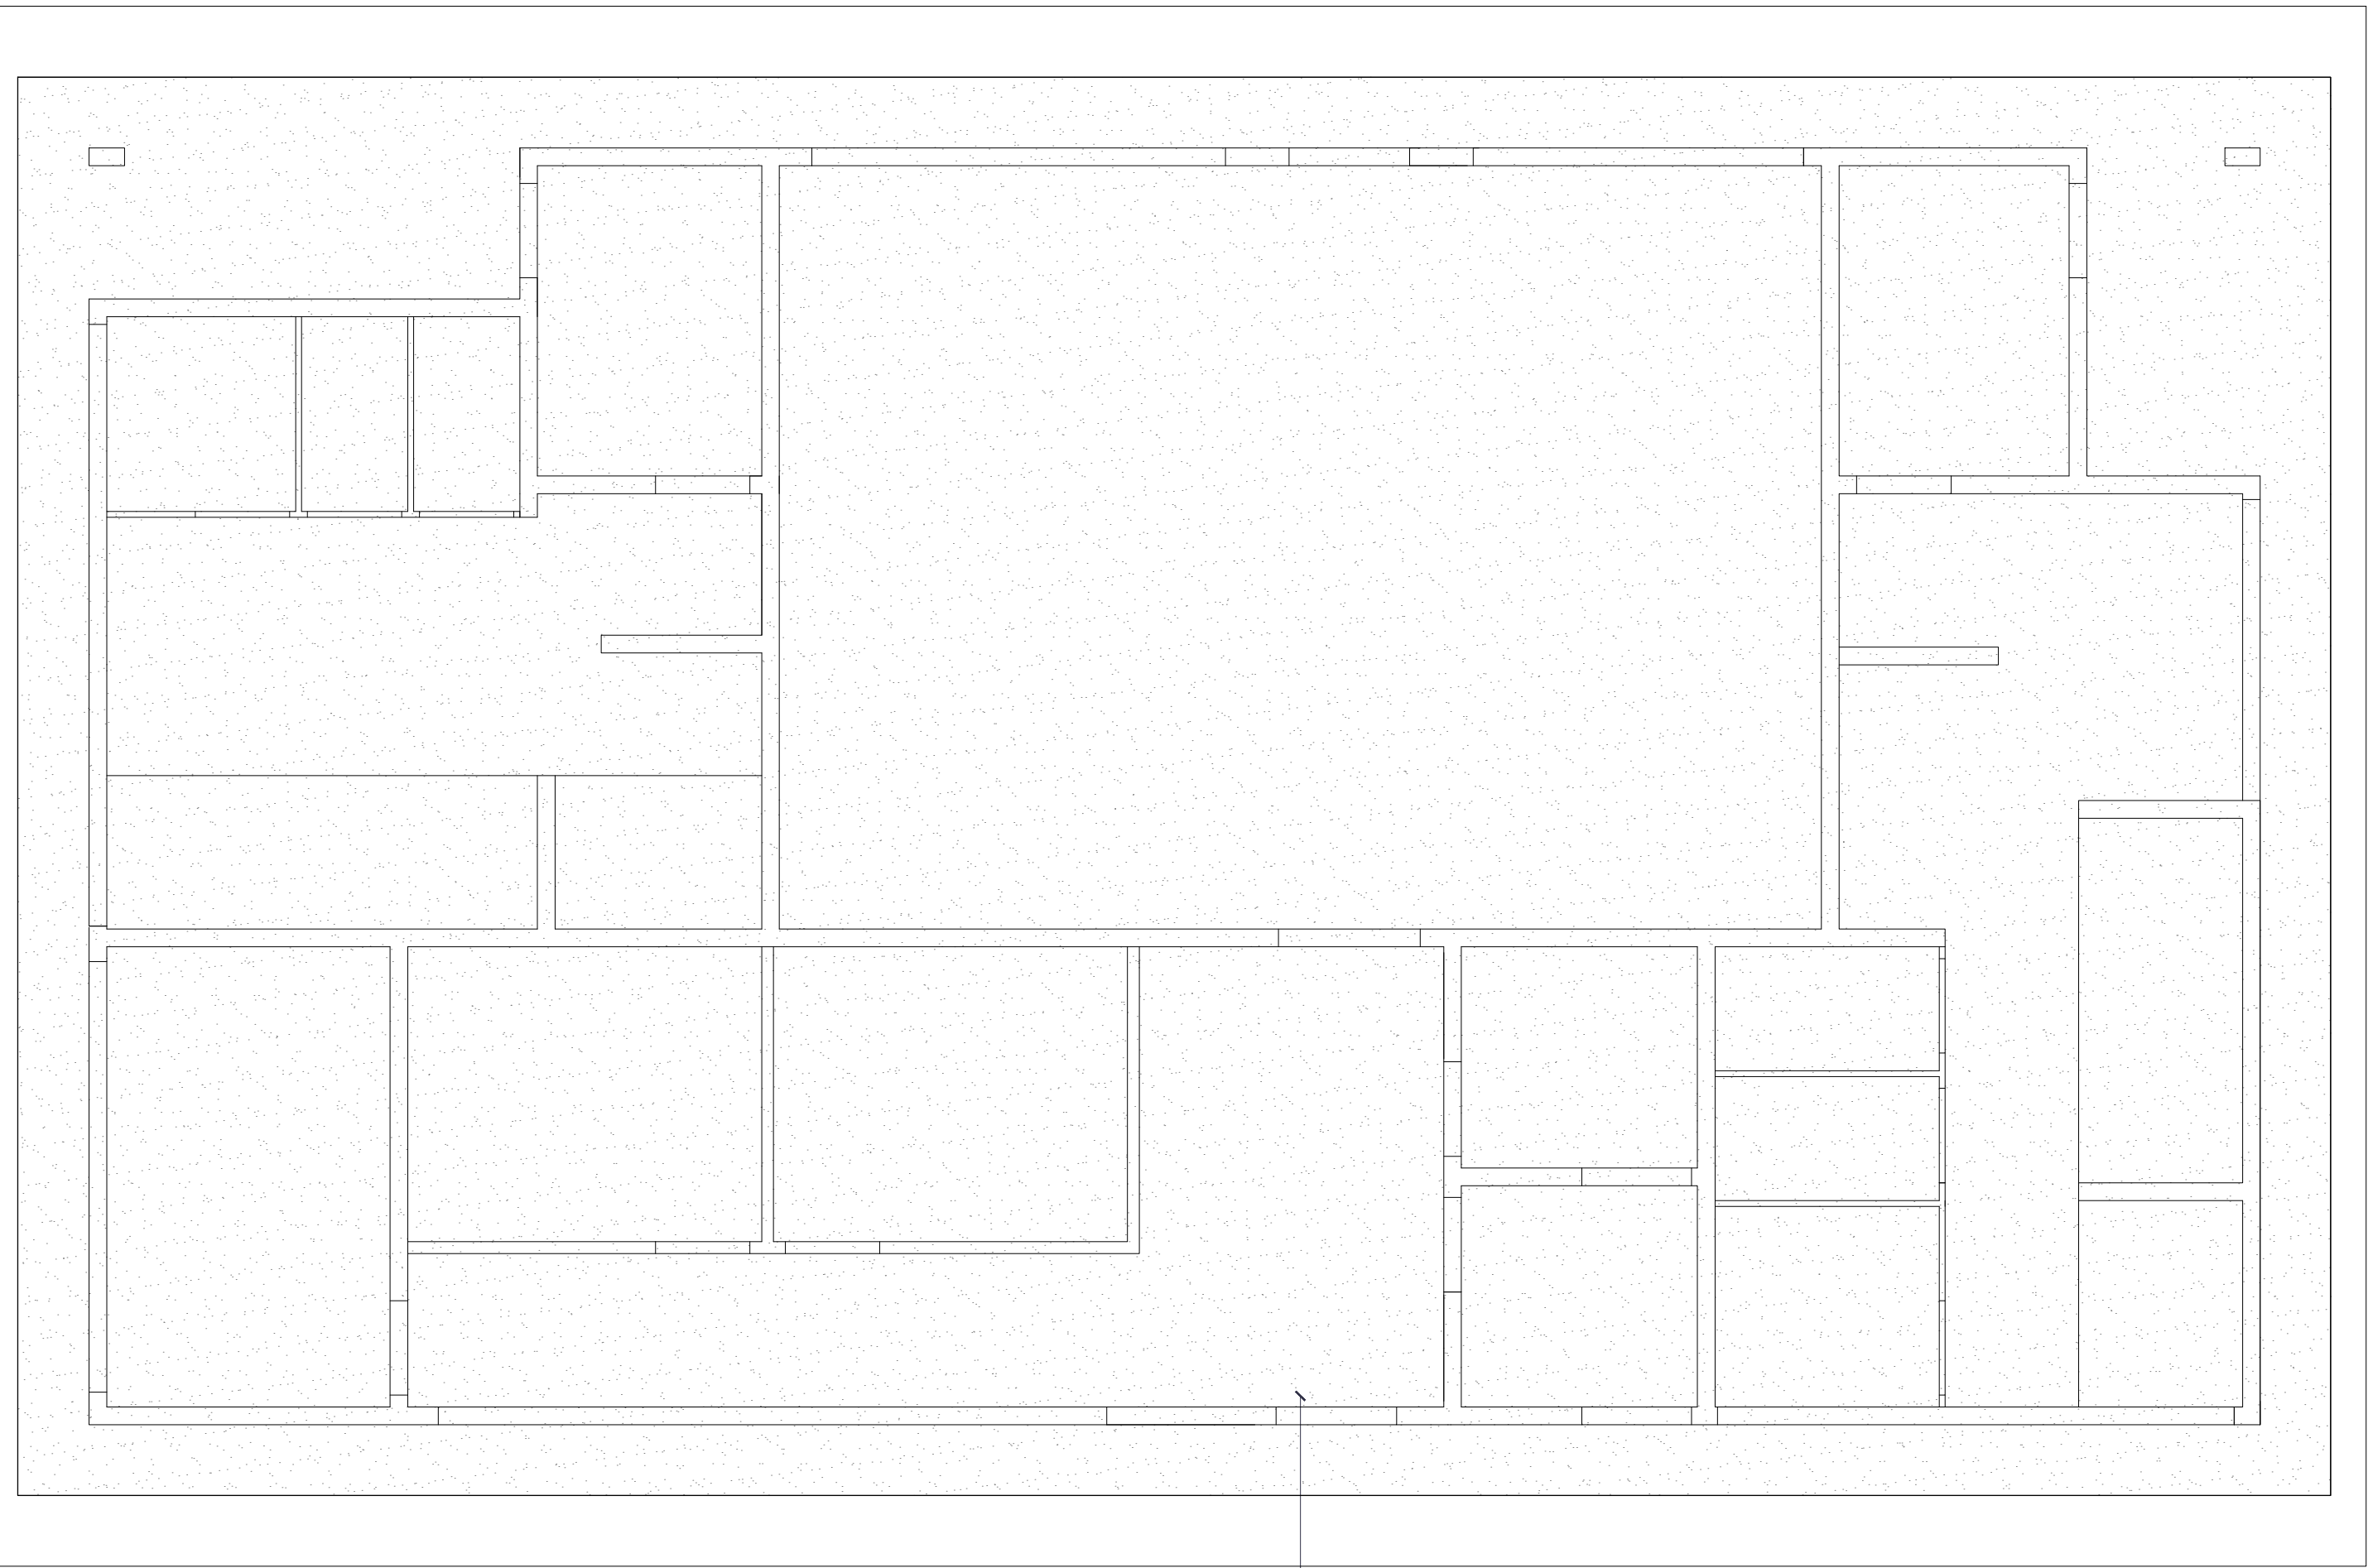
4 SECRETARIA DE ESPORTES  
PLANTA FORRO  
ESCALA 1/75

PROCEDIMENTO - PINTURA DA LAJE  
Laje de concreto plana / pintura acrílica cor branca  
Ref.: tinta acrílica Coral Coral ou similar.  
Usar com lixa d'água n° 150 toda a superfície a ser pintada e remover totalmente a poeira resultante. Se necessário, aplicar a Massa Acrílica Coral para corrigir os buracos e irregularidades existentes. Após a secagem da superfície, lavar e limpar os locais novamente. Aplicar a tinta acrílica em seguida.

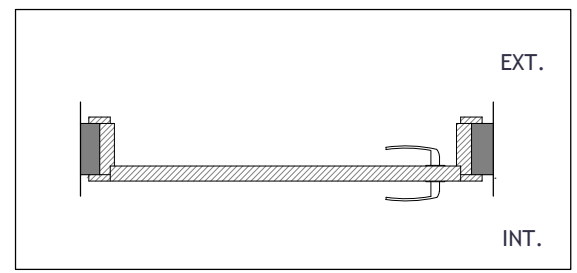
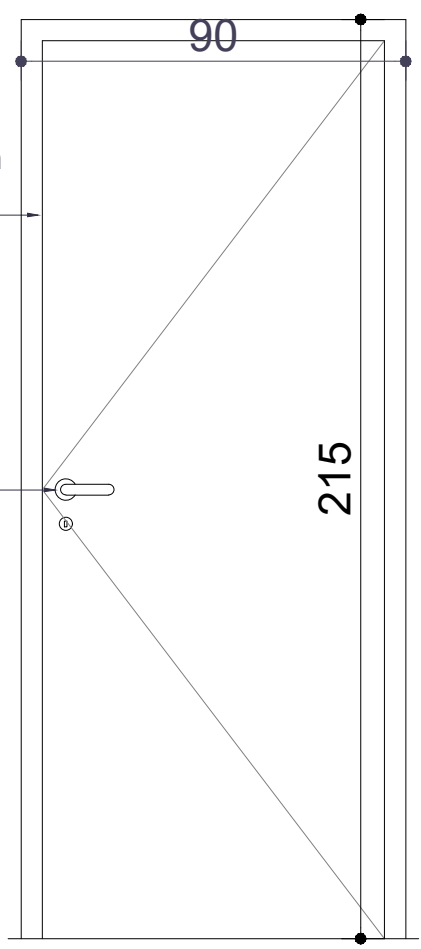
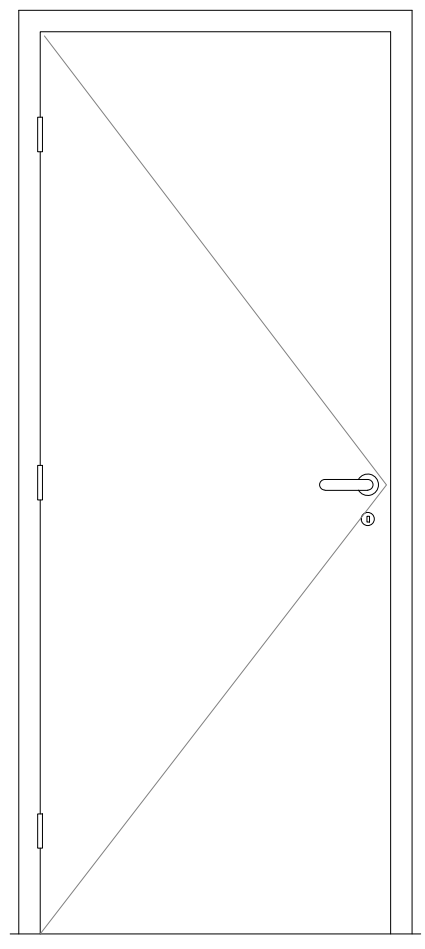
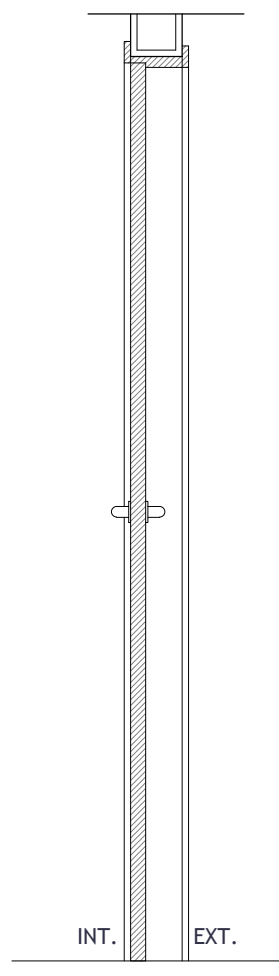
PA01/05  
PLANTA  
ESCALA 1/25

FOLHA EM PRANCHETA DE MADEIRA 35mm  
TIPO SUCUPIRA PINTADA COR BRANCA

FECHADURA EXTERNA COM ROSETA REF.:  
MGM STILO 40mm AÇO POLIDO OU  
SIMILAR H=105cm

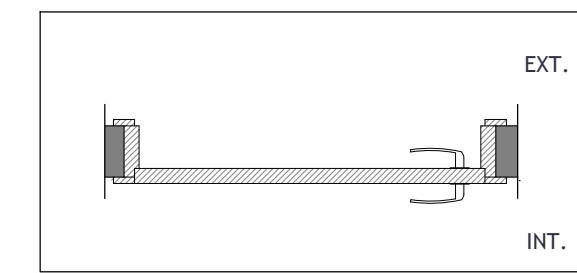
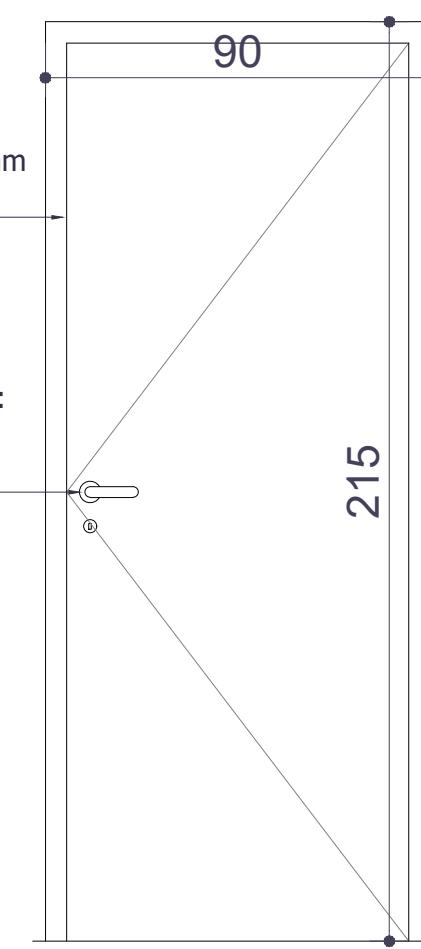
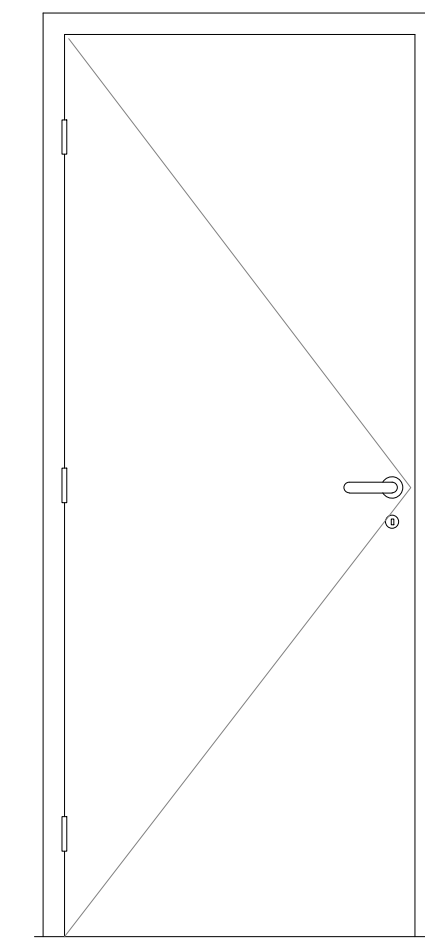
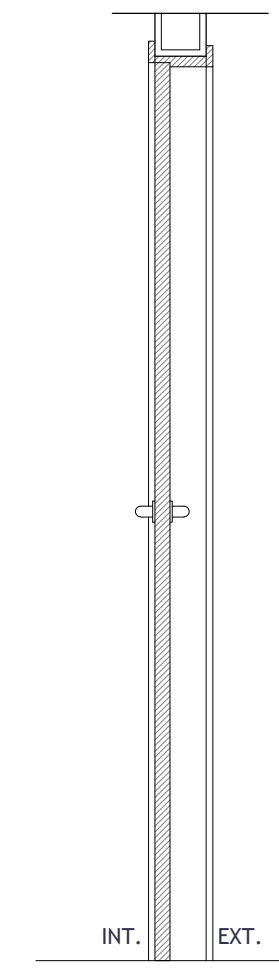
PA02/04  
PLANTA  
ESCALA 1/25

FOLHA EM PRANCHETA DE MADEIRA 35mm  
TIPO SUCUPIRA PINTADA COR BRANCA

FECHADURA INTERNA COM ROSETA REF.:  
MGM STILO 40mm AÇO POLIDO OU  
SIMILAR H=105cm
