| TÍTULO DO PROJETO<br>PROJETO DE RESTAURAÇÃO DO DIAMANTINA TÊNIS<br>CLUBE - DIAMANTINA/MG | |
| BENEFICIÁRIO<br>DIAMANTINA TÊNIS CLUB<br>CLUBE SOCIAL - OBRA DE OSCAR NIEMEYER (TOMBAMENTO MUNICIPAL)<br>DIAMANTINA TÊNIS CLUB LOCALIZADO NO CENTRO HISTÓRICO TOMADO DE DIAMANTINA | |

| OBSERVAÇÕES | | | |
|---|---|---|---|
| PROJETO | DESENHO | PROJETO ESQUADRIAS-FECHAMENTO<br>EDIFICAÇÃO CLUBE SOCIAL | ETAPA |

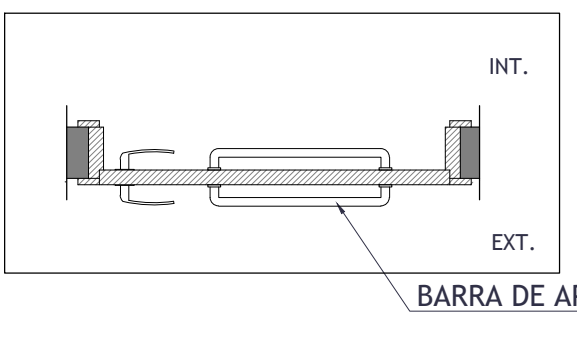
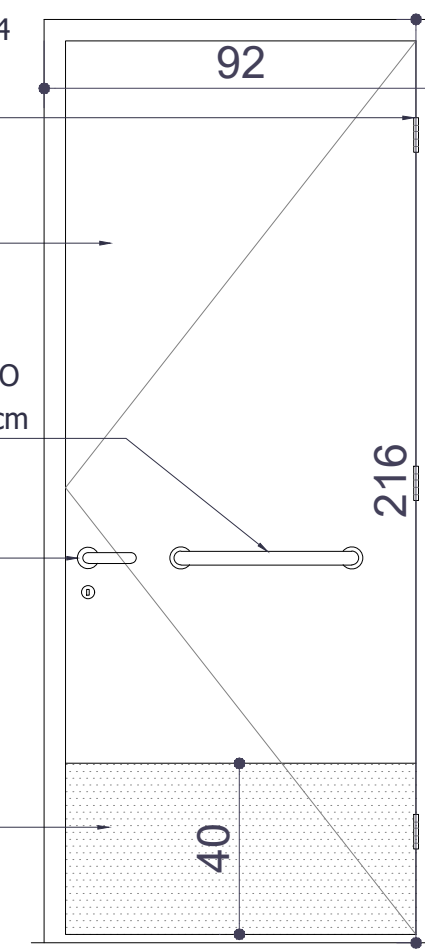
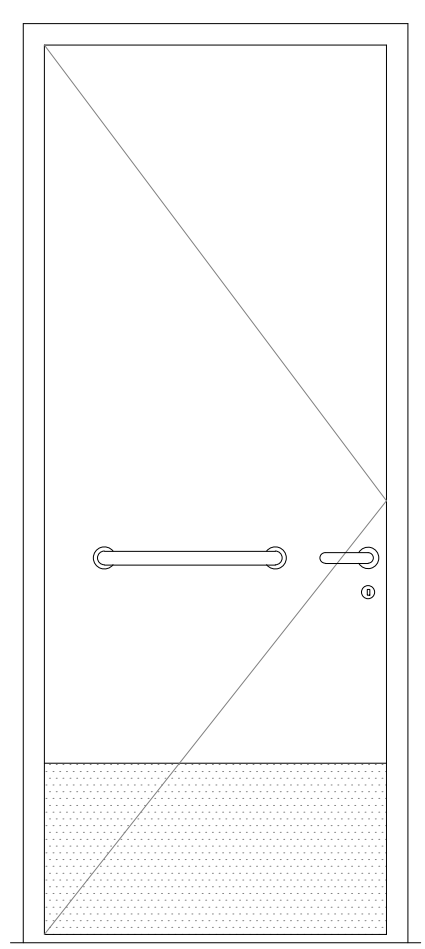
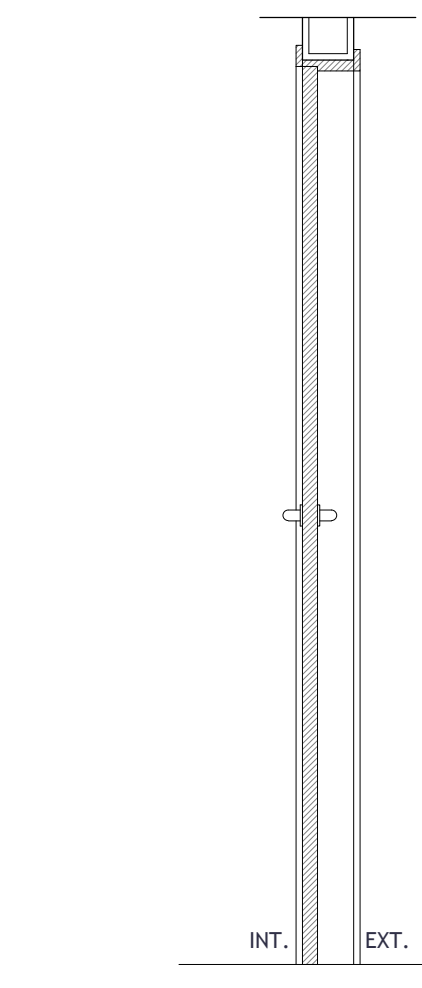
PA03/06/07/08  
PLANTA  
ESCALA 1/25

DOBRADIÇA AÇO INOX REF.: STAM 304  
AÇ. POLIDO 3" x 2 1/2 x 1,9mm OU  
SIMILAR

FOLHA EM PRANCHETA DE MADEIRA  
35mm TIPO SUCUPIRA PINTADA COR  
BRANCA

BARRA DE APOIO P/ DEFICIENTE: TUBO  
METÁLICO CROMADO (ø4cm) - Ext:80cm

FECHADURA PARA BANHEIRO COM  
ROSETA REF.: MGM STILO 40mm AÇO  
POLIDO OU SIMILAR H=105cm

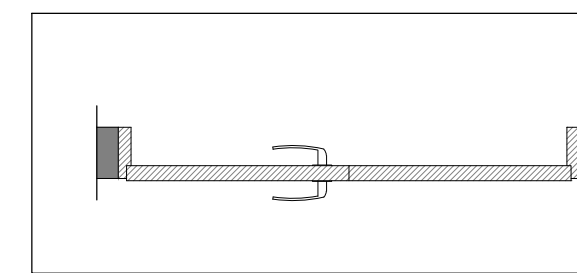
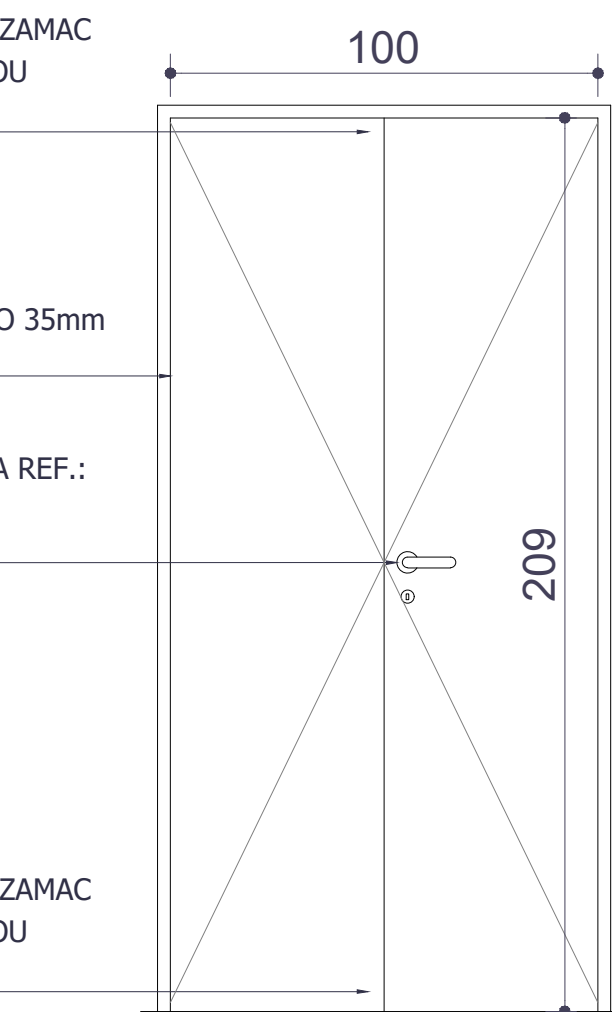
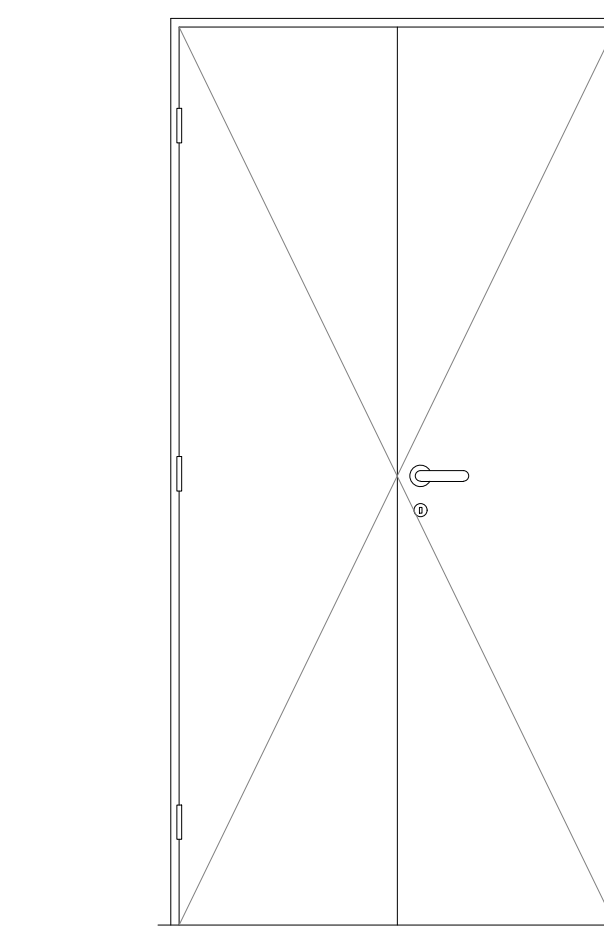
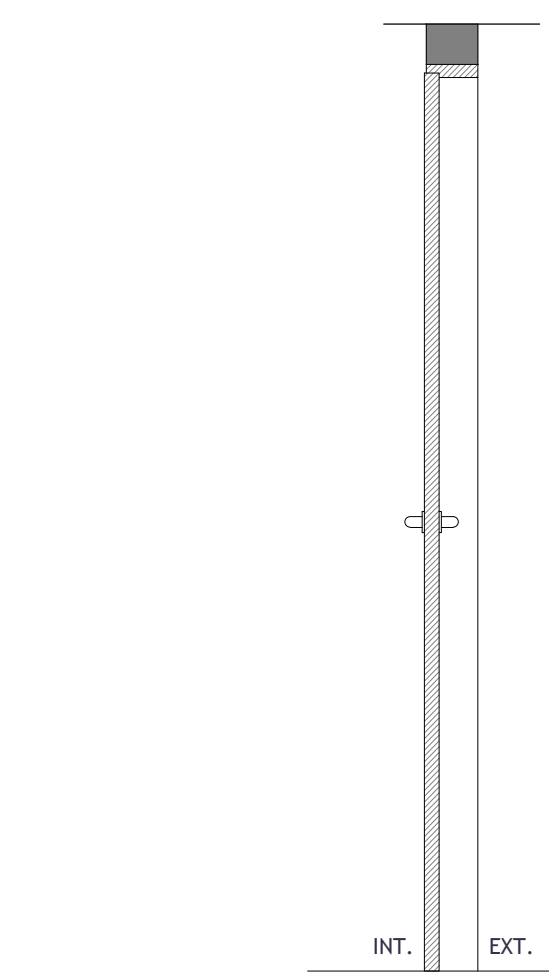
PC01  
PLANTA  
ESCALA 1/25

TRINCO EMBUTIR DE AÇO POLIDO ZAMAC  
CROMADO 12cm UNIÃO MUNDIAL OU  
SIMILAR

FOLHA EM MADEIRA DE DEMOLIÇÃO 35mm  
PEROBA ROSA OU SIMILAR

FECHADURA EXTERNA COM ROSETA REF.:  
MGM STILO 40mm AÇO POLIDO OU  
SIMILAR H=105cm

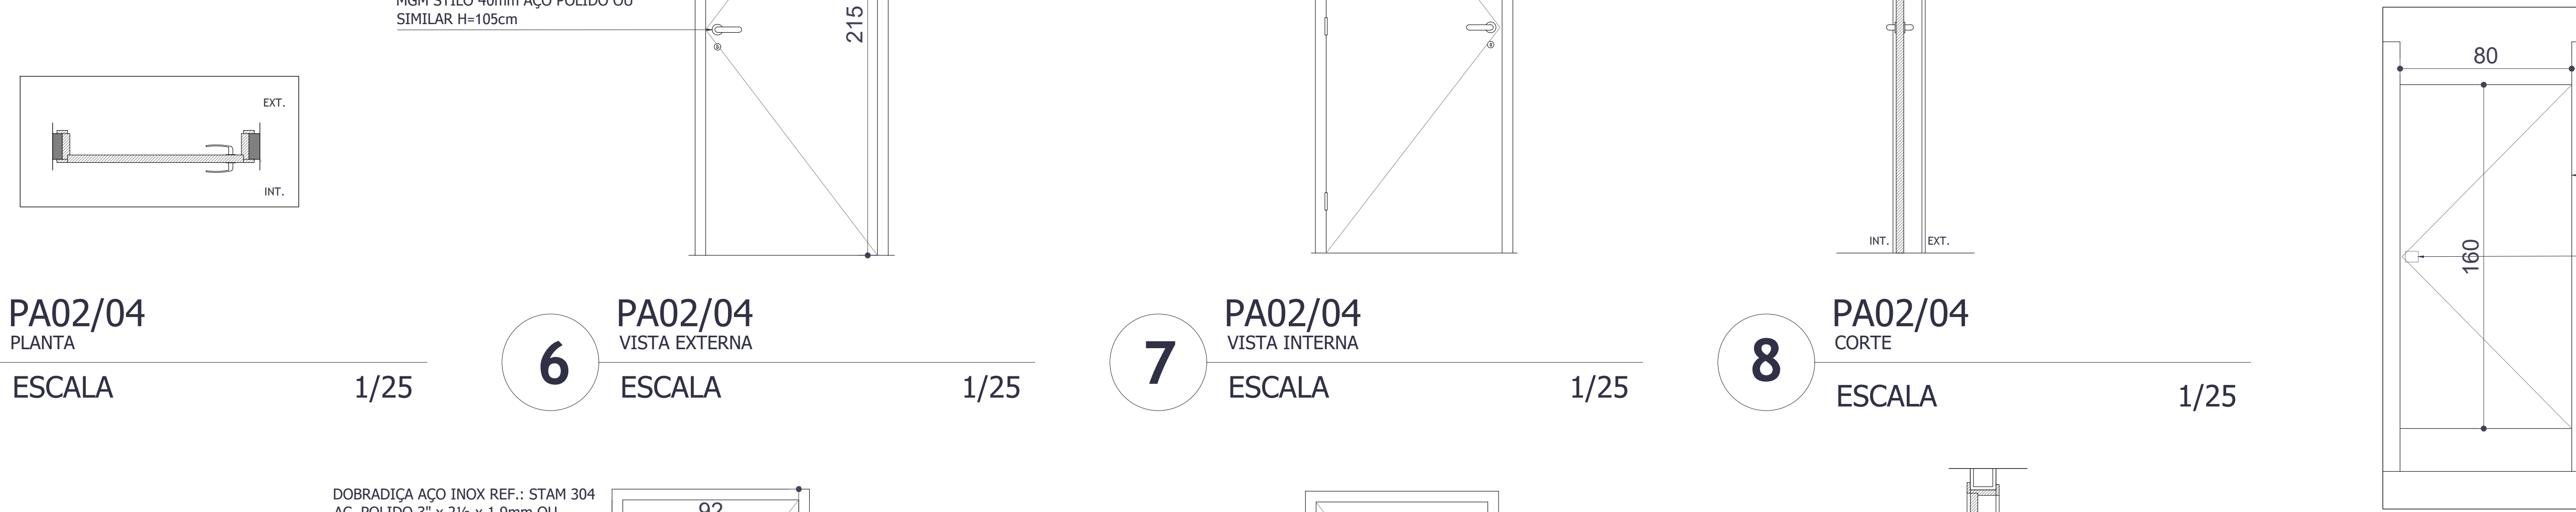
FOLHA EM DIVISÓRIA NAVAL COM LAMINADO  
MELAMÍNICO DE ALTA PRESSÃO COR BRANCA REF.:  
ARTIFLEX OU SIMILAR, PROJETADA E EXECUTADA SOB  
ENCOMENDA. MONTANTE, FECHADURA, DOBRADIÇA E  
DEMAIS PEÇAS DE INSTALAÇÃO INCLUIDAS

FECHO TIPO TARJETA (LIVRE/OCUPADO)

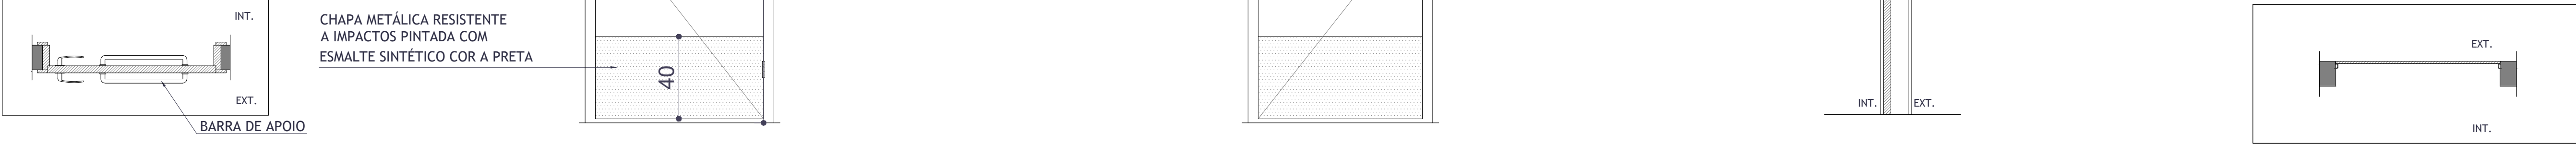
PB01-06  
PLANTA  
ESCALA 1/25

\* AS PORTAS DOS BOX PNE (PB06 E PB01) DEVERÃO APRESENTAR PUXADOR  
HORIZONTAL DE 40CM DE LARGURA, ESTANDO A 90CM DE ALTURA DA PORTA

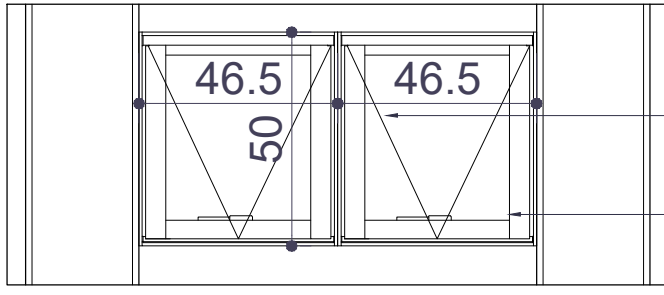
2 JG01  
VISTA INTERNA ESQ.SEC. DE ESPORTES  
ESCALA 1/25

VIDRO TEMPERADO, INCOLOR  
ESP. = 12MM  
QUADRO ALUMÍNIO COR FOSCA  
REF.: ERCEC OU SIMILAR

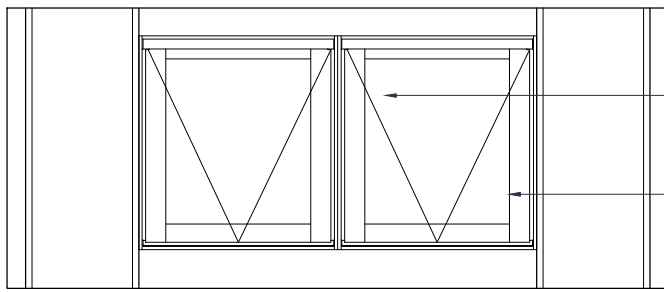
3 JG01  
VISTA INTERNA ESQ.SEC. DE ESPORTES  
ESCALA 1/25

VIDRO TEMPERADO, INCOLOR  
ESP. = 12MM  
QUADRO ALUMÍNIO COR FOSCA  
REF.: ERCEC OU SIMILAR

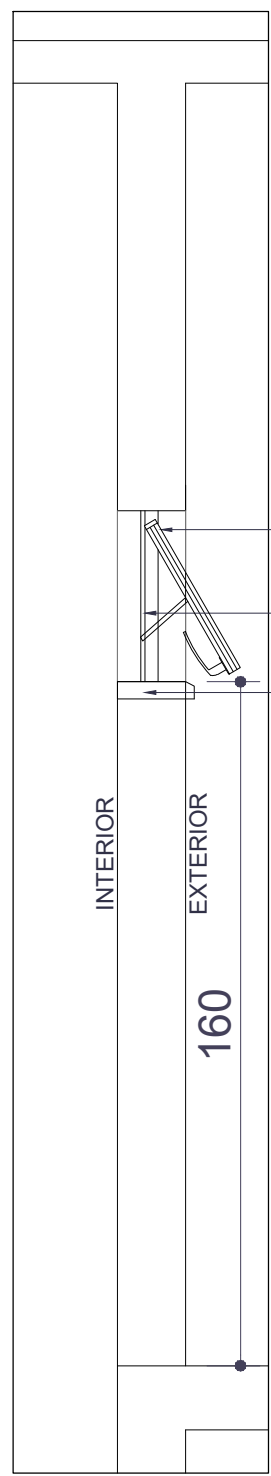
4 JG01  
CORTE ESQ.SEC. DE ESPORTES  
ESCALA 1/25

VIDRO TEMPERADO, INCOLOR  
ESP. = 12MM  
JANELA MAX AR ALUMÍNIO  
REF.: ERCEC OU SIMILAR  
PETTORIL GRANITO  
PRETO SÃO GABRIEL

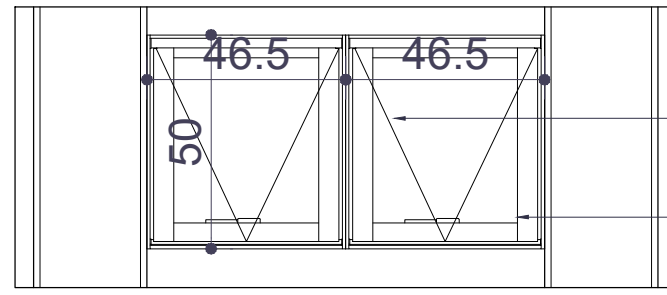
10 JH01  
VISTA INTERNA ESQ.SEC. DE ESPORTES  
ESCALA 1/25

VIDRO TEMPERADO, INCOLOR  
ESP. = 12MM  
JANELA MAX AR ALUMÍNIO  
REF.: ERCEC OU SIMILAR

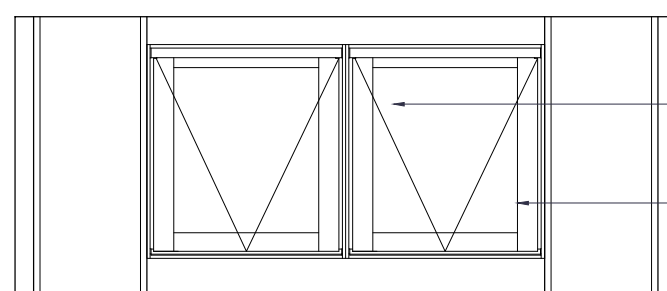
11 JH01  
VISTA INTERNA ESQ.SEC. DE ESPORTES  
ESCALA 1/25

VIDRO TEMPERADO, INCOLOR  
ESP. = 12MM  
JANELA MAX AR ALUMÍNIO  
REF.: ERCEC OU SIMILAR

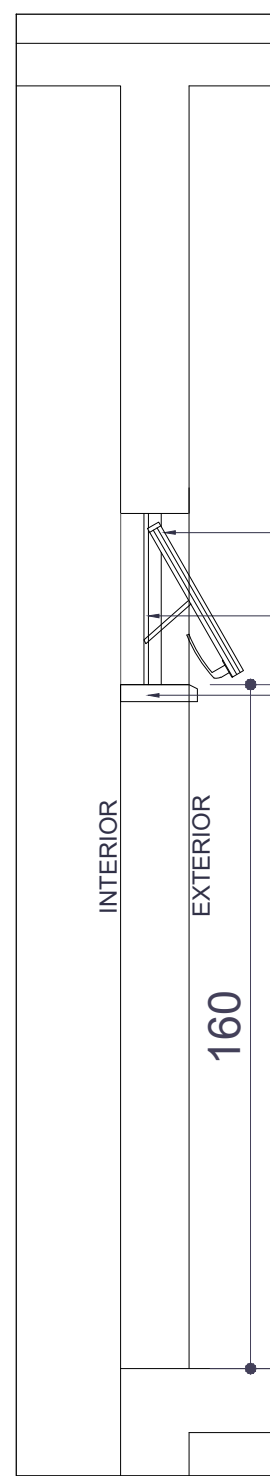
12 JH01  
CORTE ESQ.SEC. DE ESPORTES  
ESCALA 1/25

VIDRO TEMPERADO, INCOLOR  
ESP. = 12MM  
JANELA MAX AR ALUMÍNIO  
REF.: ERCEC OU SIMILAR  
PETTORIL GRANITO  
PRETO SÃO GABRIEL

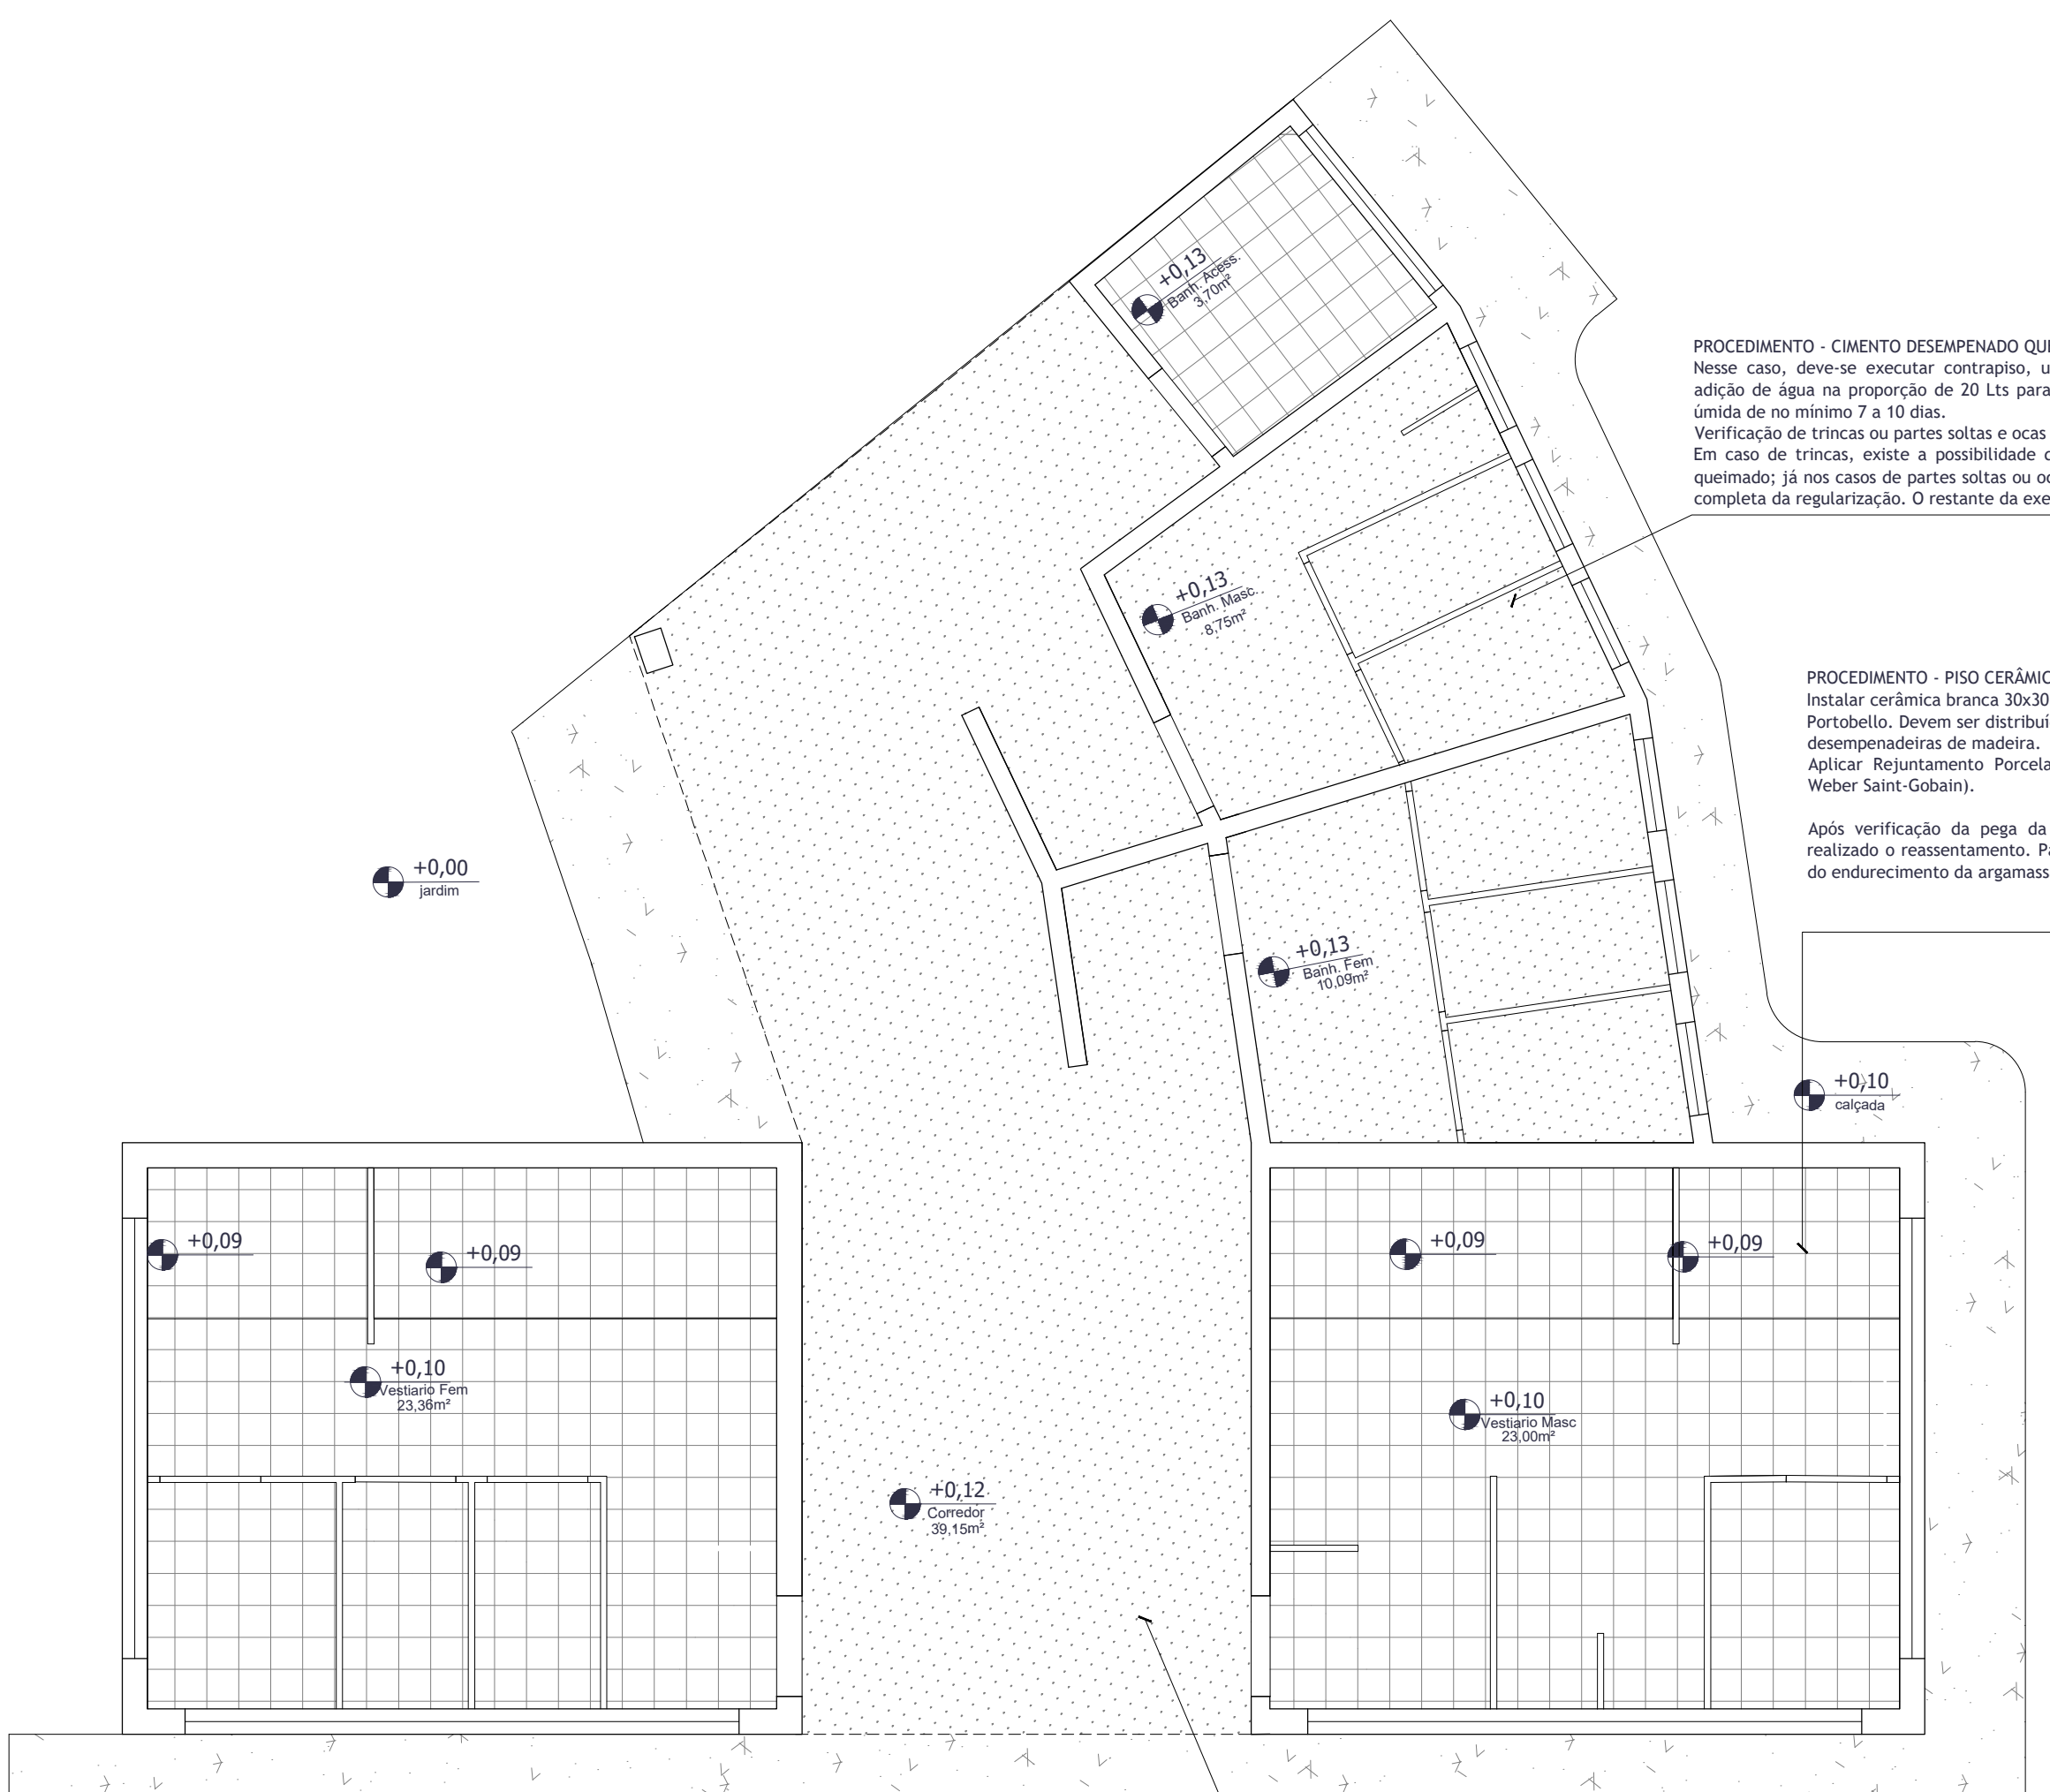
7 PISO VESTIBULÁRIOS  
ESCALA 1/75

**PROCEDIMENTO - CIMENTO DESEMPENADO QUEIMADO**  
Nesse caso, deverá executar contrapiso, usando traço de 1:3 (cimento/areia), com adição de água na proporção de 20 Lts para cada saco de cimento. Aguardar uma cura mínima de no mínimo 7 a 10 dias.  
Verificação de trincas ou partes soltas e ocas (podendo ser feitas, por percussão).  
Em caso de trincas, existe a possibilidade desta trinca ser transferida para o cimento queimado; já nos casos de partes soltas ou ocas, poderá haver a necessidade da remoção completa da regularização. O restante da execução segue os demais procedimentos.

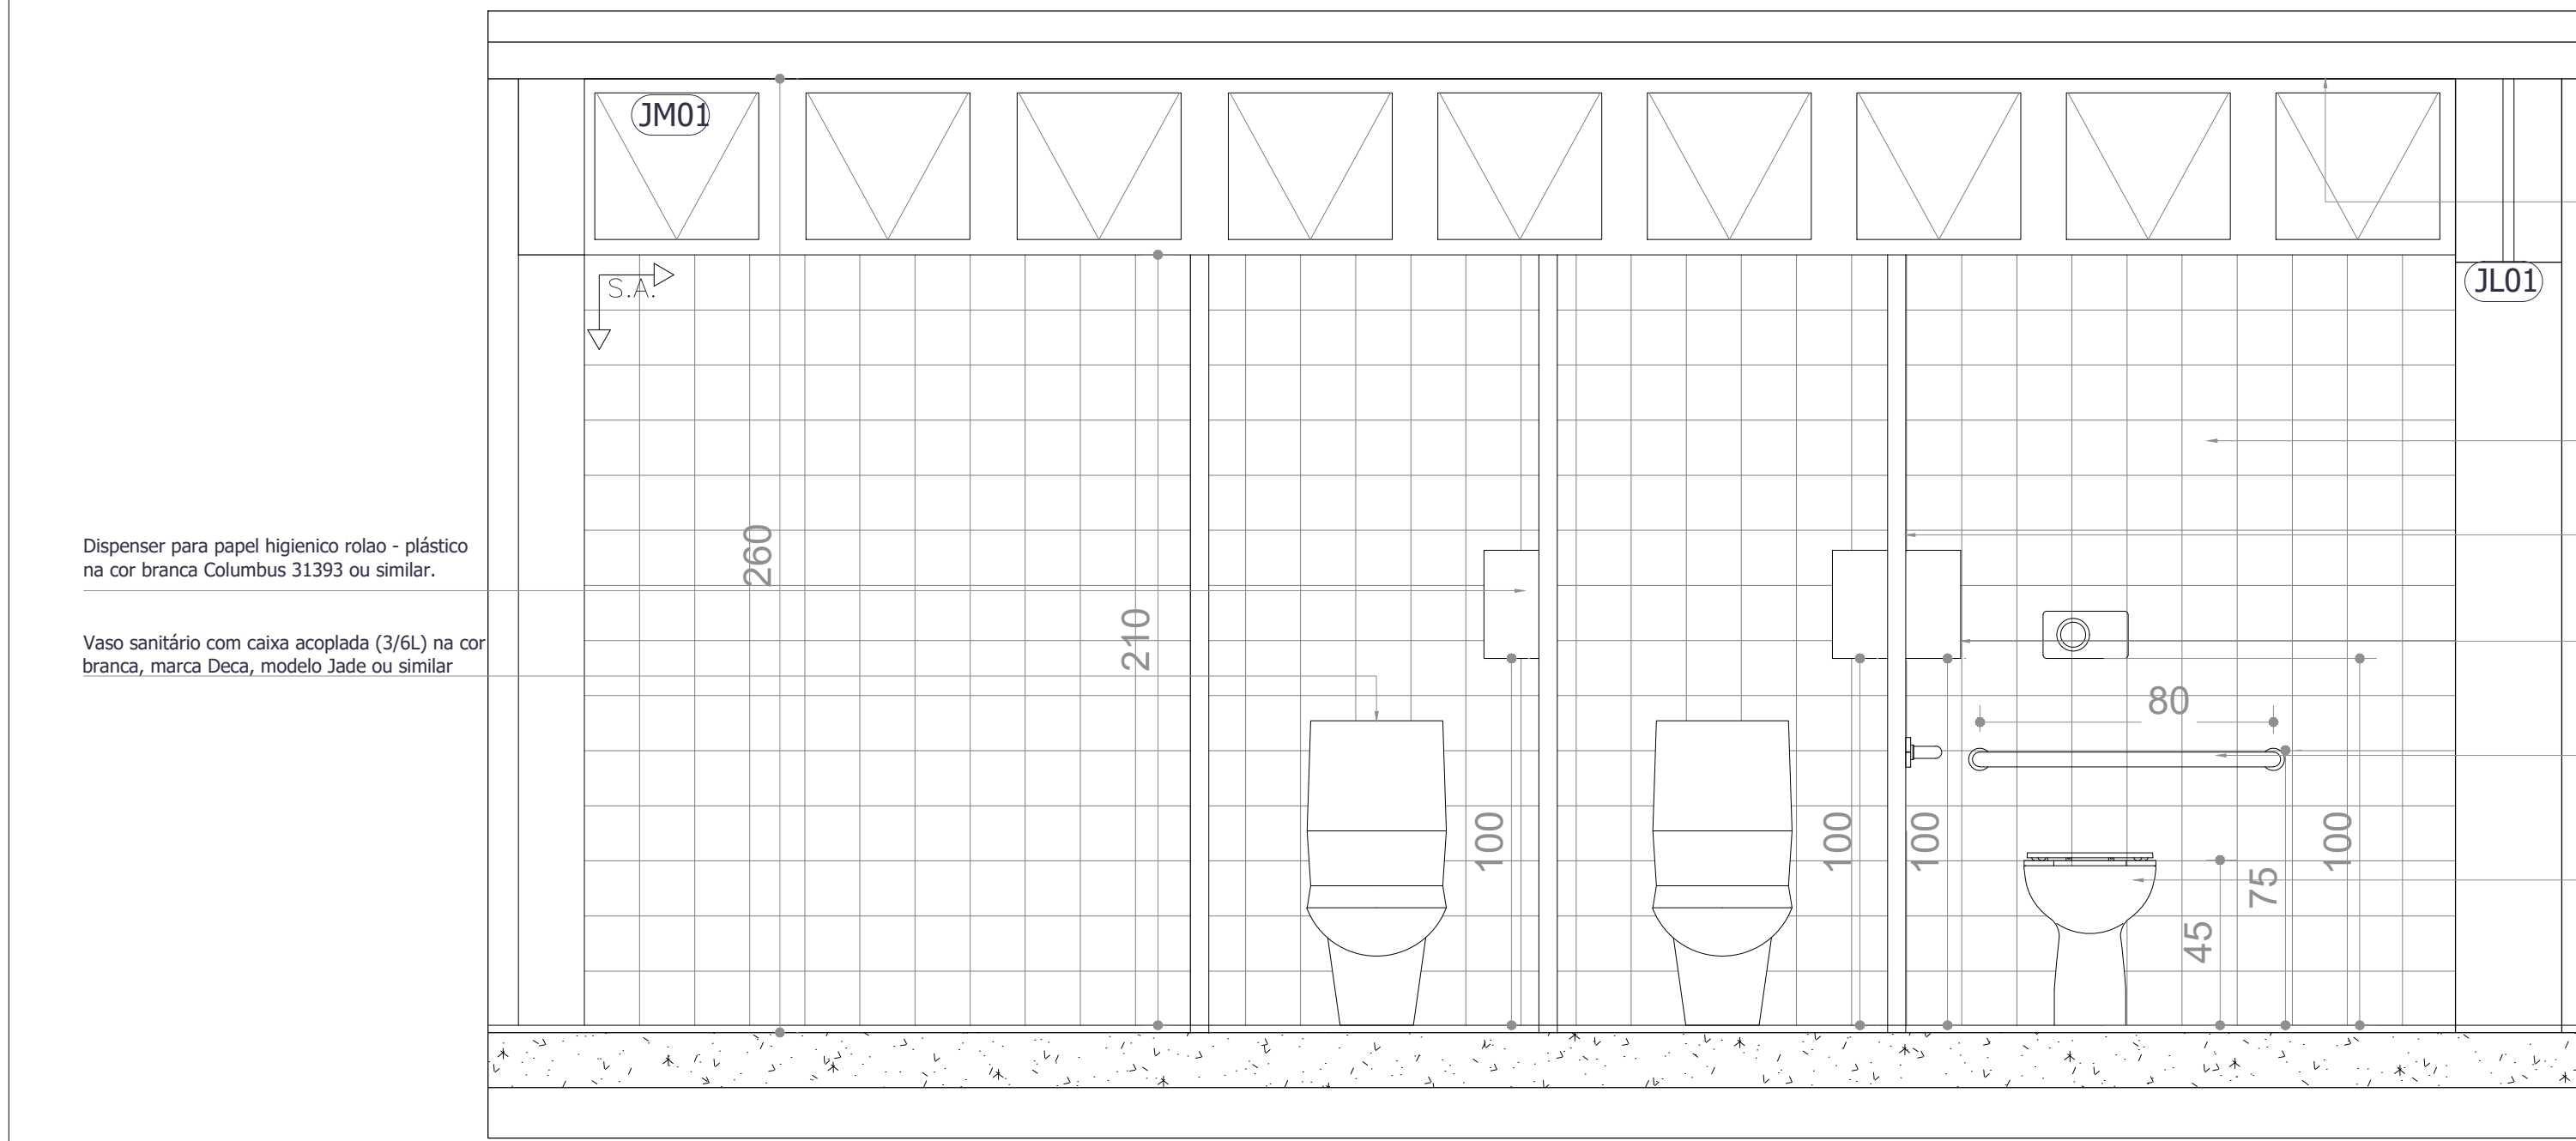
Adequação da laje / cobertura existente - laje conc. reb e pintada Tinta Acrílica Fosca cor Branca, Coral.

Remoção e reinstalação das peças cerâmicas brancas linhas BKSIC2 / DECIDA 15x15 ou similar.

Barra de Apoio Deficiente tubo metálico cromado ø4cm - est=80cm

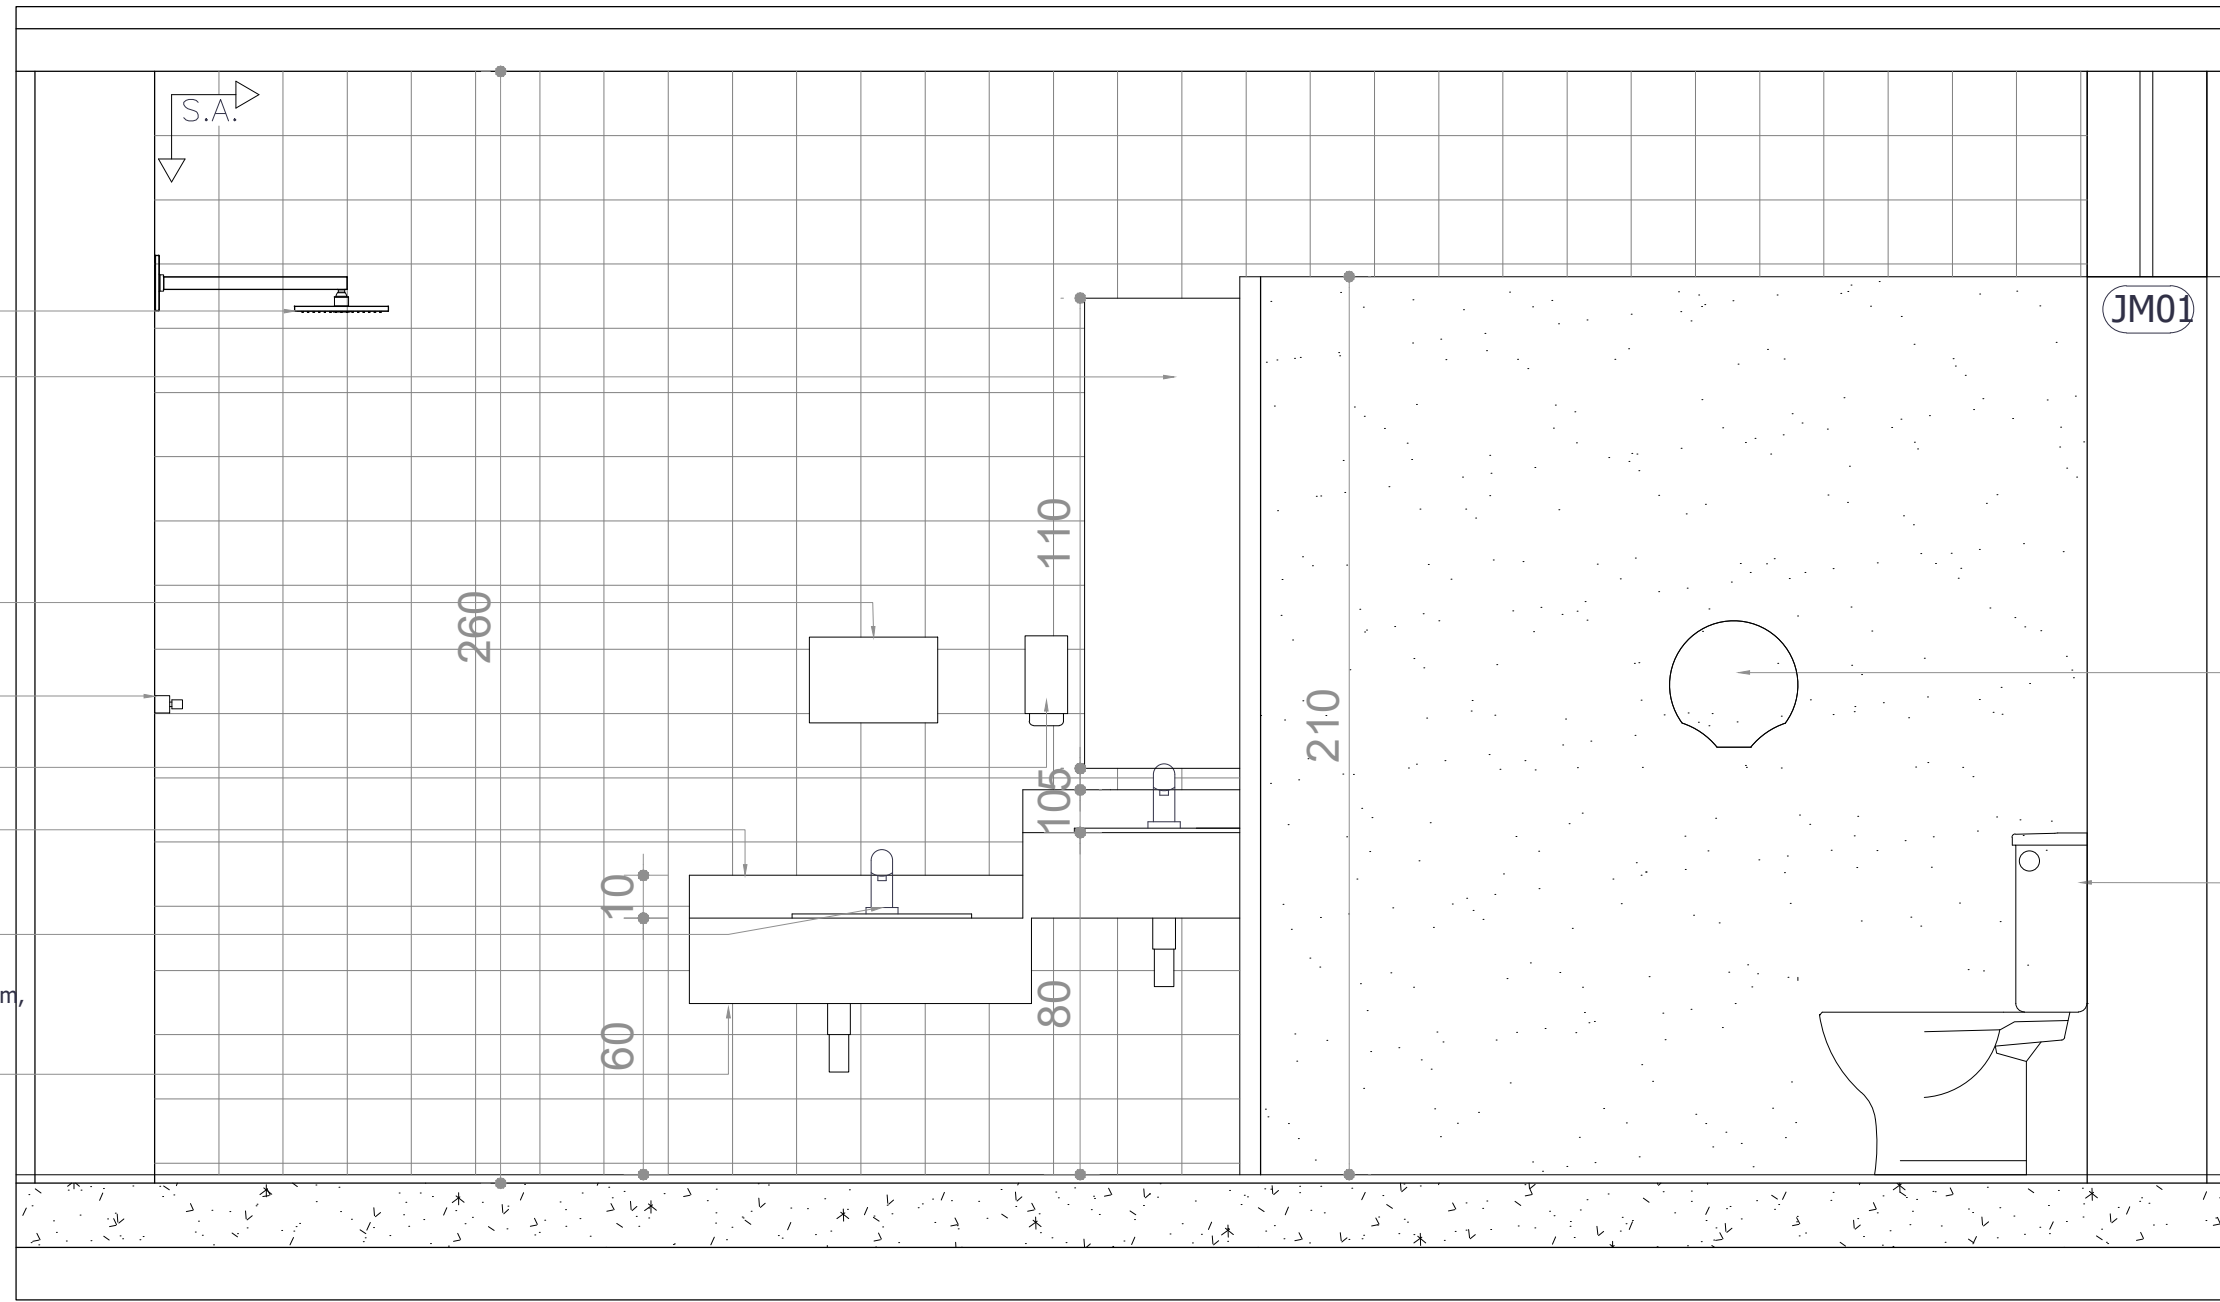
1 CORTE CC VESTIÁRIO FEMININO  
ESCALA 1/25

Chuveiro de parede com entrada de ar quadrado Linha DECA Código 1992.C/CT.ARE

Espelho cristal (74X110) cm

Afixado com parafuso tipo finesson

Dispenser para papel toalha interfolhado em plástico na cor branca

Registro de Gaveta ou Presido DECA Targa Grande Cromado 4900.C40.GD.CR

Dispenser para sabão em gel em plástico na cor branca

Rodobanca Granito São Gabriel , altura 10cm

Torneira para lavatório de mesa fechamento automático bica alta DECAMATIC ECO Código 1175.C

Bancada de Granito Preto São Gabriel , altura 80cm, esp. 2cm, fixado em console de metalon testeira reta em 1/2 esquadria (h = 15cm).

Dispenser para papel higiênico rolos - plástico na cor branca Columbus 31393 ou similar.

Vaso sanitário com caixa acoplada (3/6L) na cor branca, marca Desa, modelo Jade ou similar.

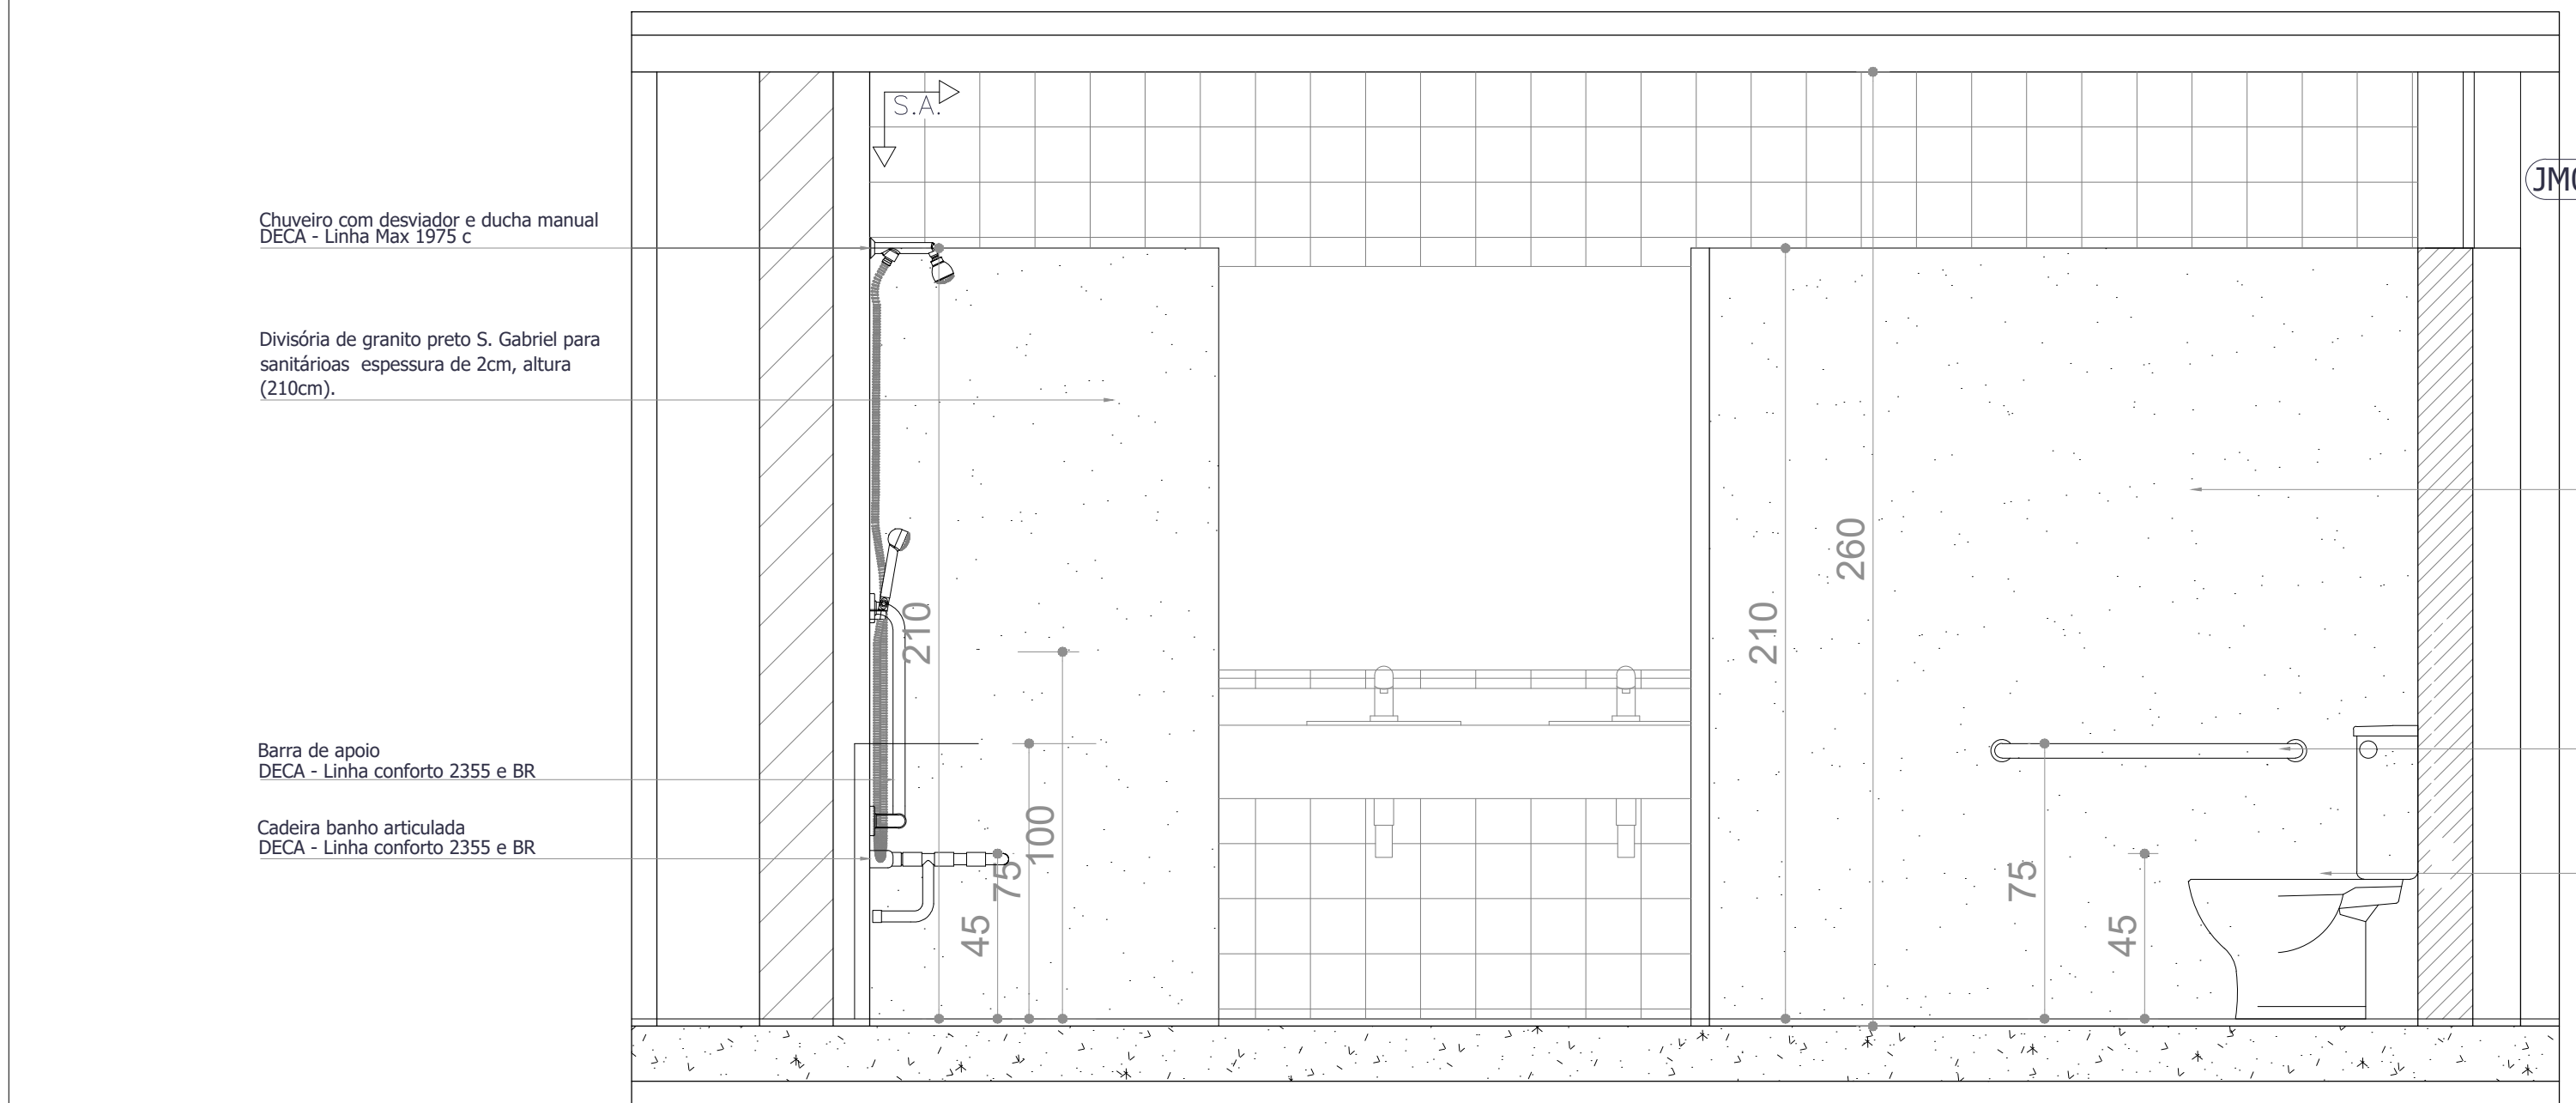
2 CORTE DD VESTIÁRIO FEMININO  
ESCALA 1/25

Chuveiro com desvio e ducha manual DECA - Linha Plus 1197.C

Divisória de granito preto S. Gabriel para sanitários espessura de 2cm, altura (210cm).

Barra de Apoio Deficiente tubo metálico cromado ø4cm - est=80cm

Bacia Convencional Vogue Plus, ø/ abertura frontal, Linha Confortuor branco, cod.: P-510.17 assento de políéster c/ abertura frontal c/ fixação cromada Vogue Plus cod.: AP521, H=47,5 cm (c/ assento) Ref.: DECA.

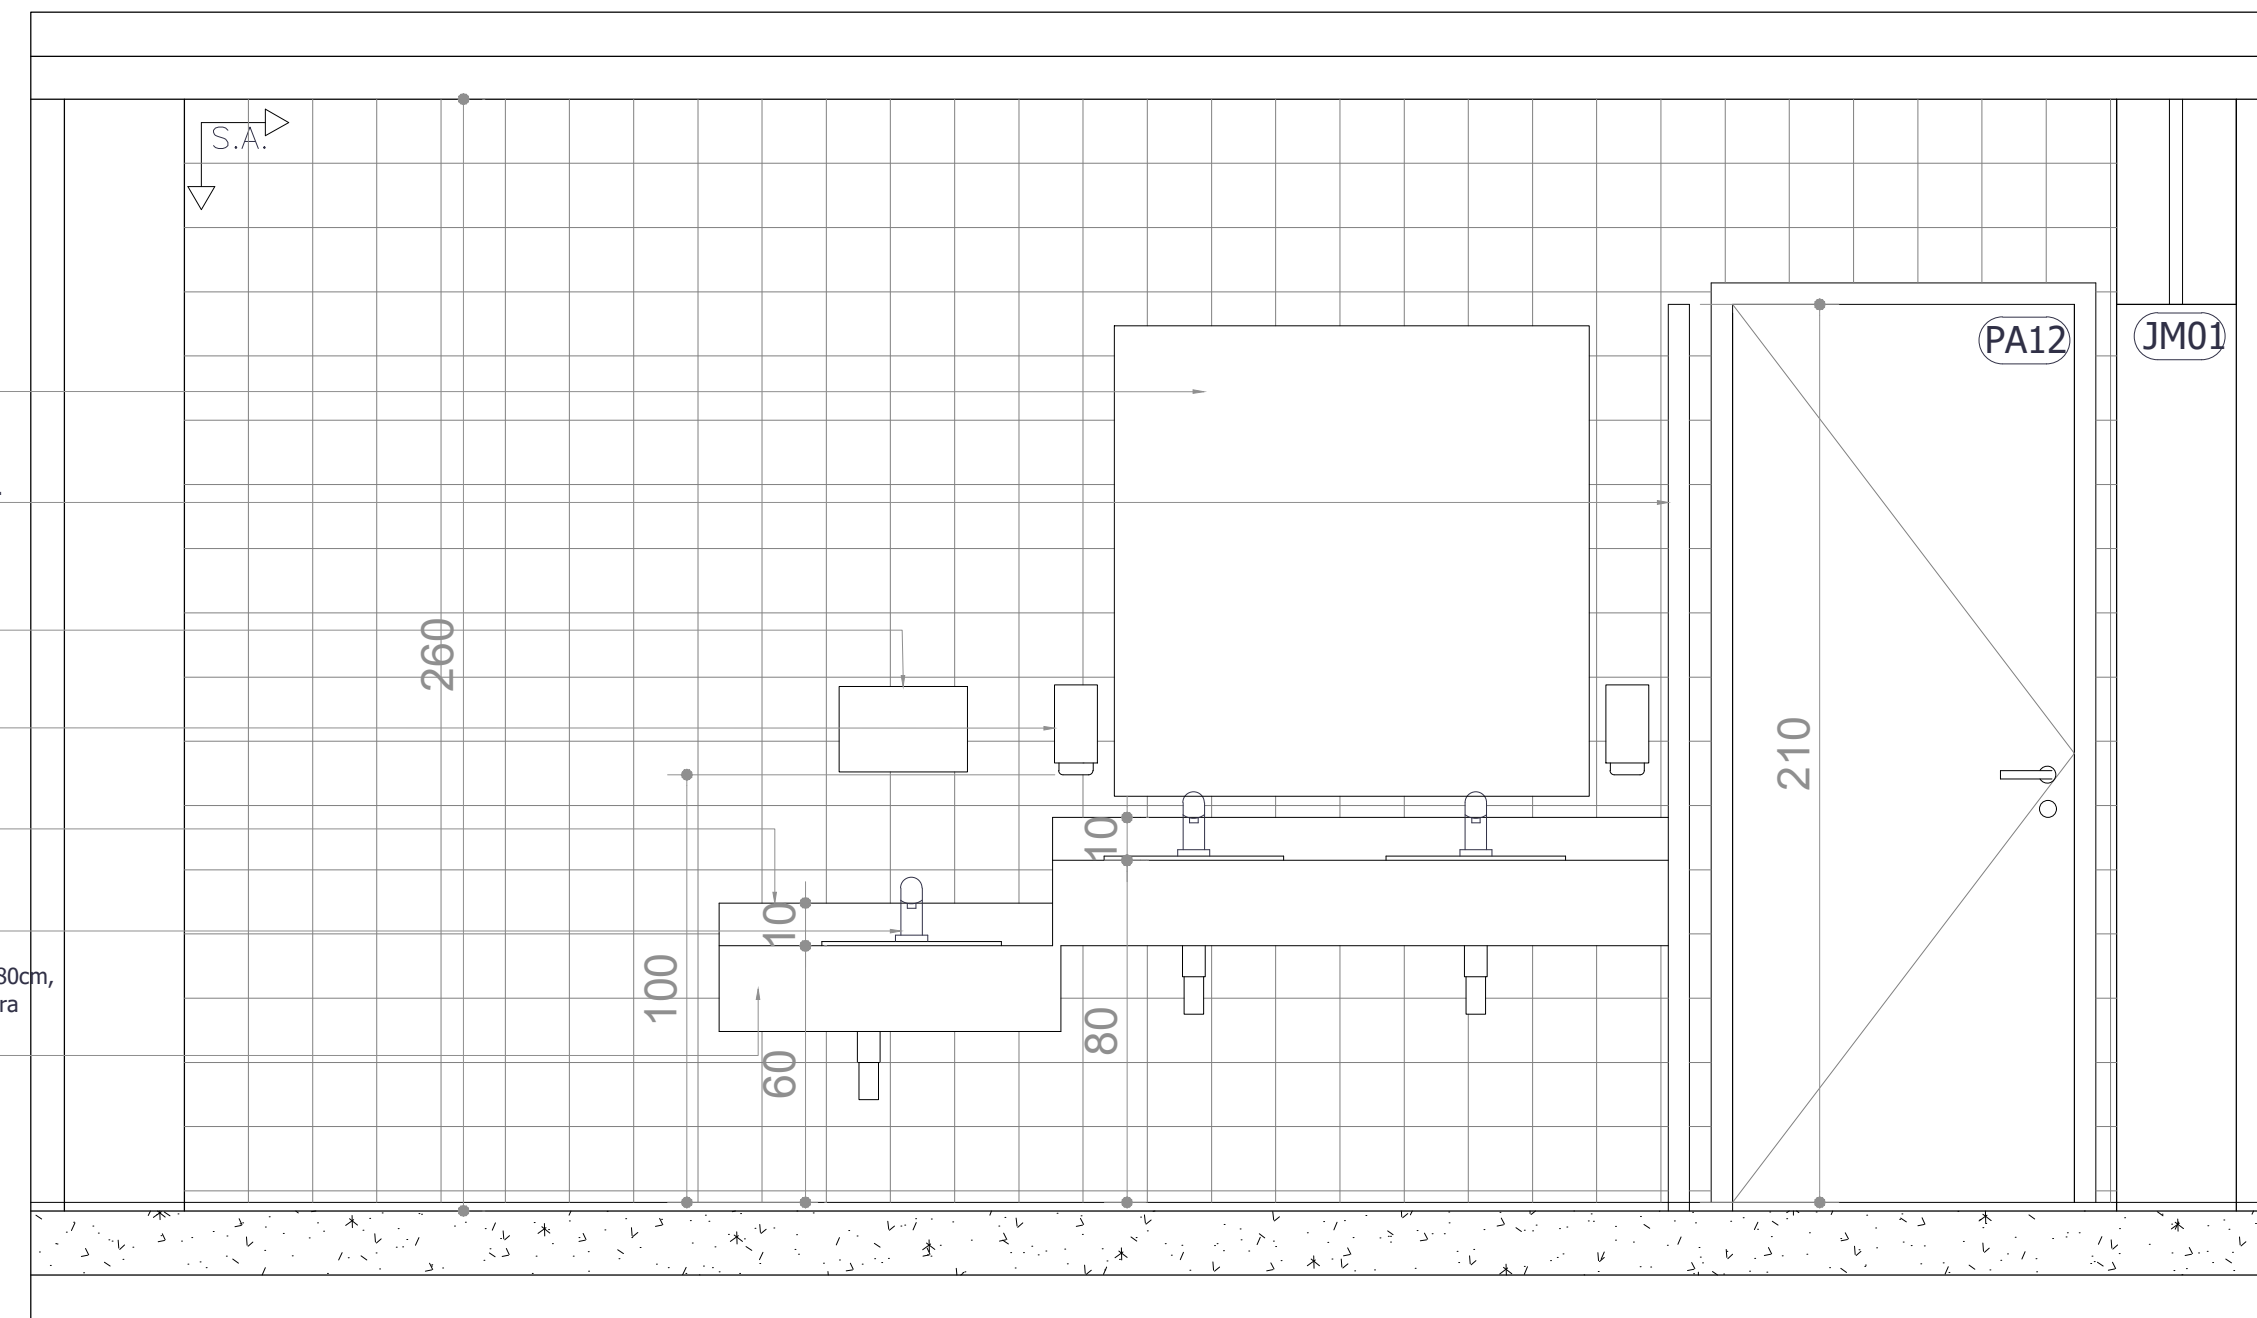
Espelho cristal (74X110) cm

Afixado com parafuso tipo finesson
