PROGRAMA PROINFÂNCIA - PROJETO TIPO 2

PROJETO DE ESTRUTURA

ESTRUTURA METÁLICA

DETALHES CONSTRUTIVOS

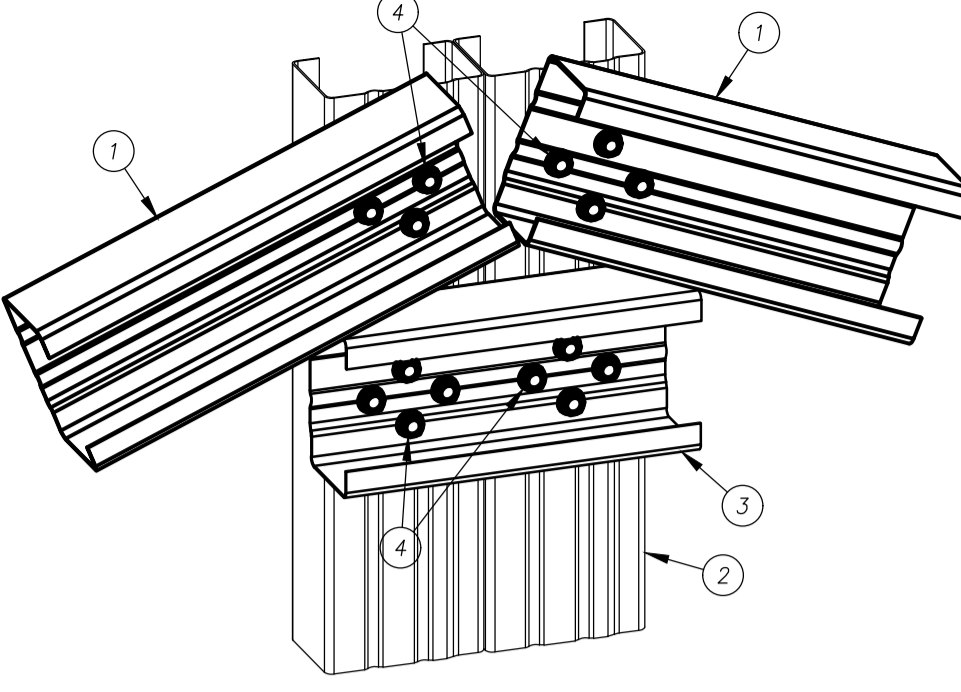
DETALHE L01

LIGAÇÃO ENTRE BANZO SUPERIOR, MONTANTE e TRAVAMENTO (ISO UE)

Utilizar formato (+) em cada conjunto de 4 parafusos para melhor fixação dos perfis.

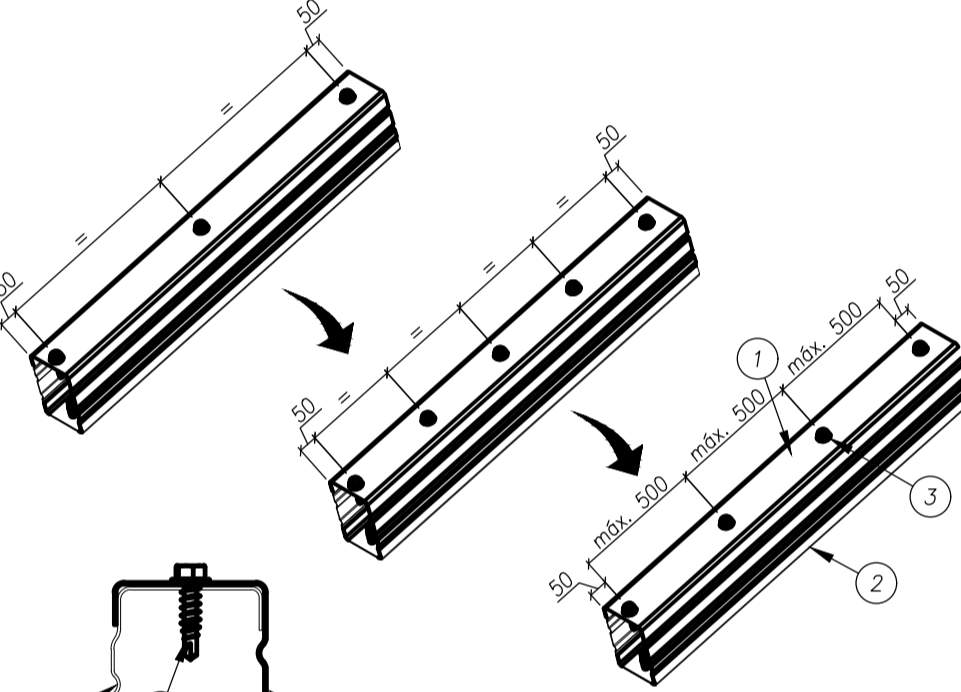
DETALHE L06

DETALHE DE FORMAÇÃO DO ISO TUBO UE

SEQUÊNCIA OBRIGATORIA DE FORMAÇÃO DO PERFIL

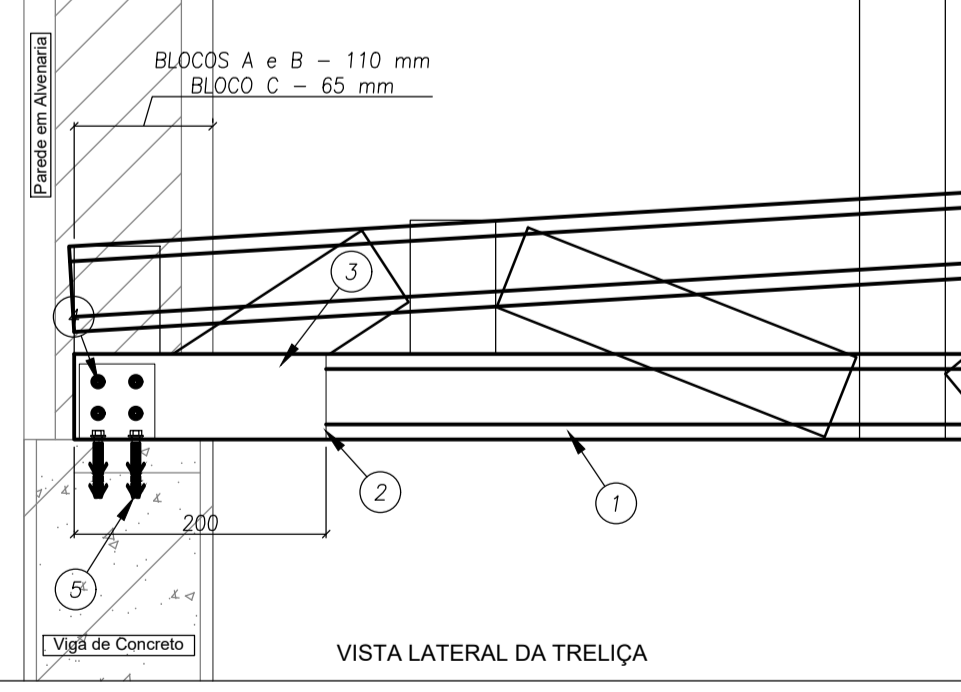
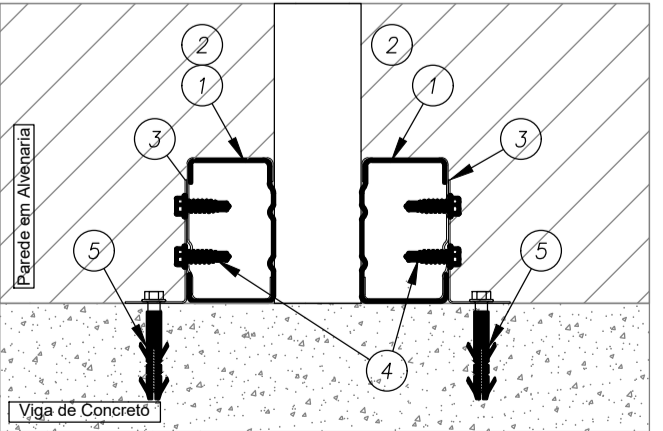
DETALHE L8B

APOIO DA TRELIÇA NA VIGA DE CONCRETO e EMBUTIMENTO NA ALVENARIA

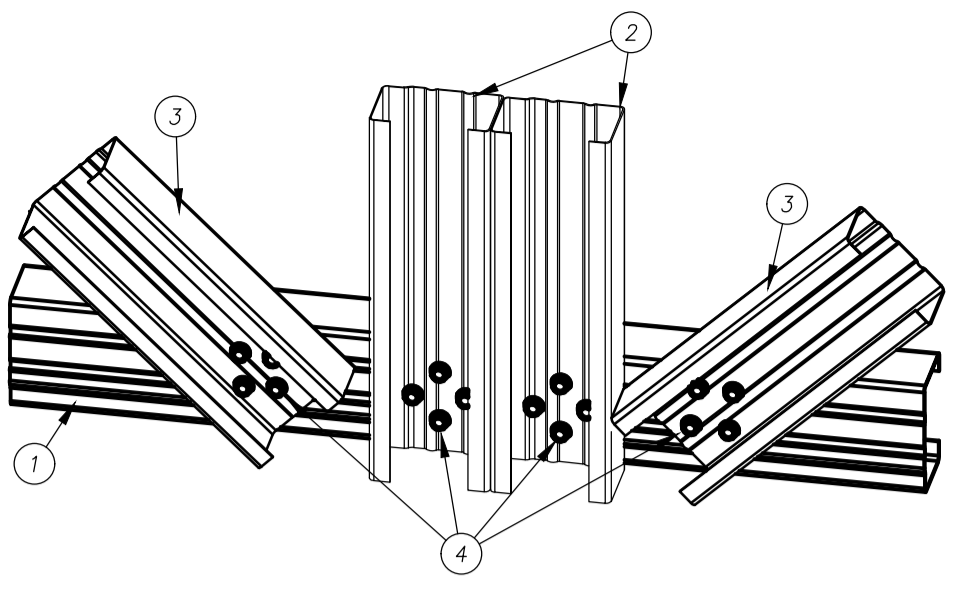
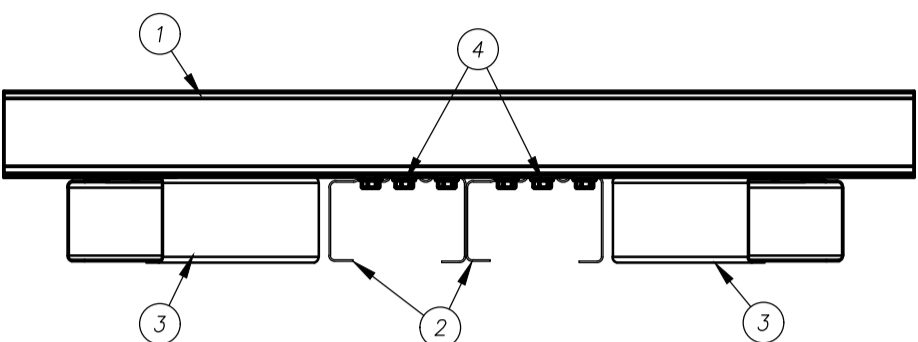
DETALHE L02

LIGAÇÃO ENTRE BANZO INFERIOR, MONTANTE e DIAGONAL (ISO UE)

Utilizar formato (+) em cada conjunto de 4 parafusos para melhor fixação dos perfis.

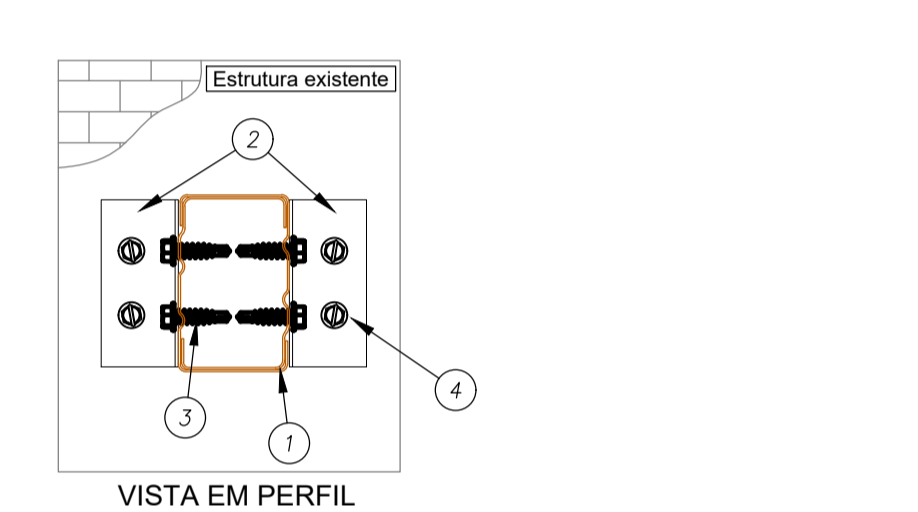
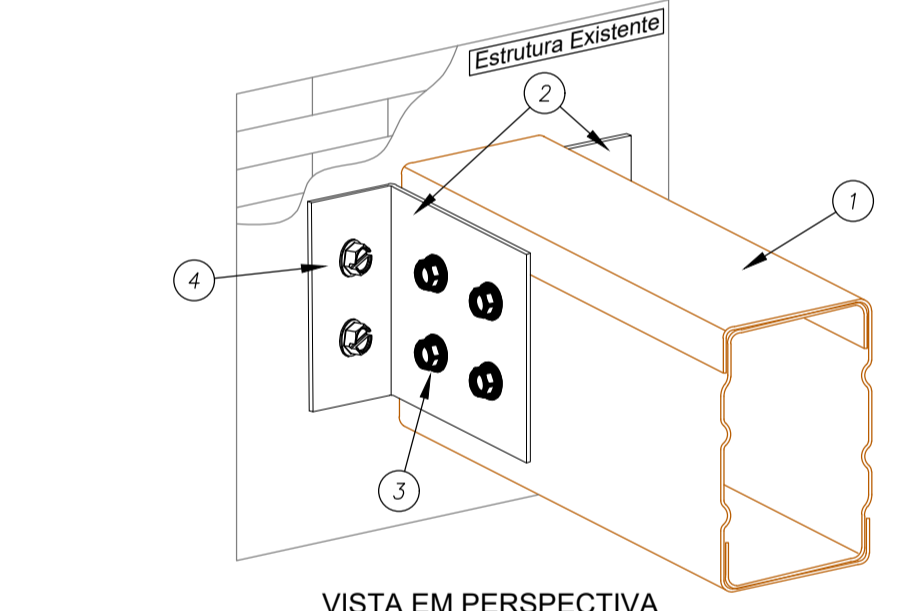
DETALHE L07

FIXAÇÃO DE TOPO DOS PERFIS LSF NA ESTRUTURA EXISTENTE

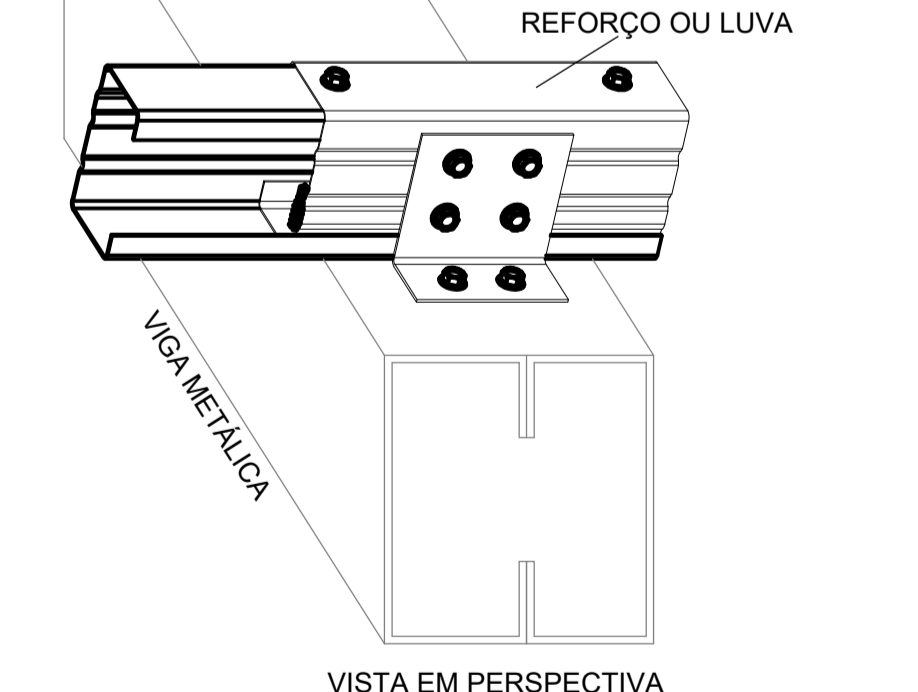
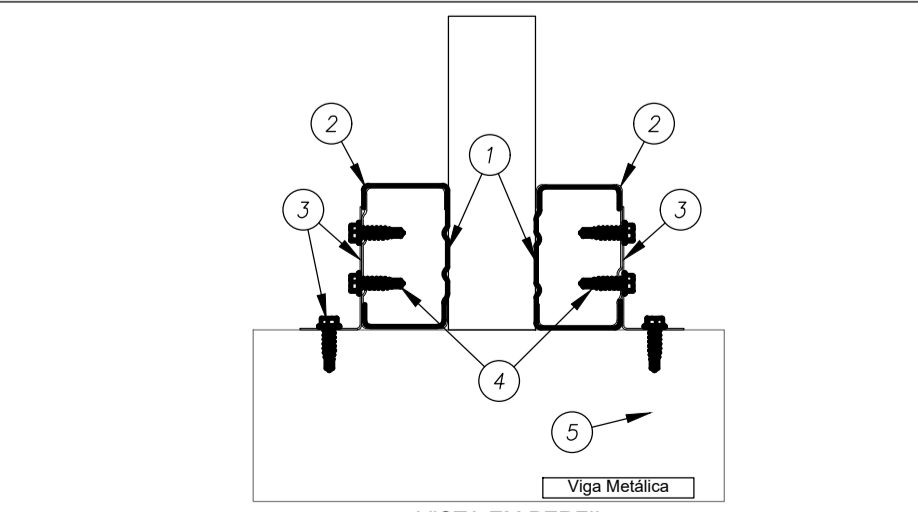
DETALHE L8C

FIXAÇÃO DAS TRELIÇAS NAS VIGAS METÁLICAS

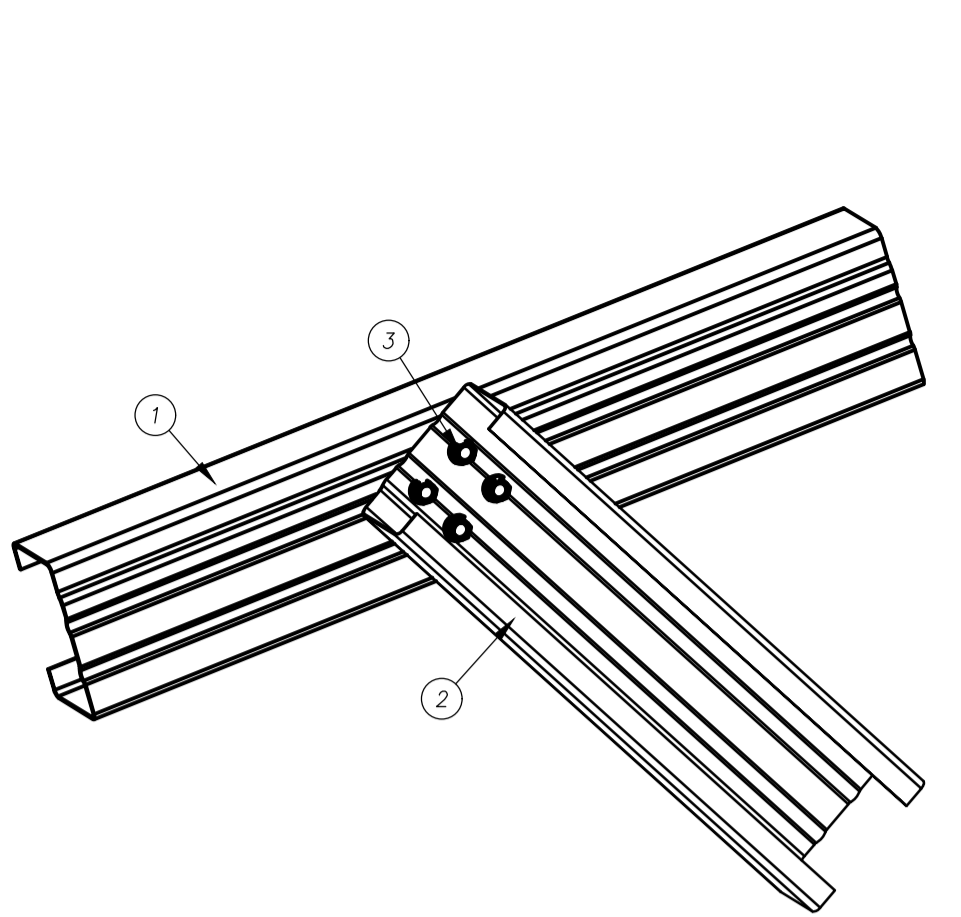
DETALHE L03

LIGAÇÃO ENTRE BANZO e DIAGONAL (ISO UE)

Utilizar formato (+) em cada conjunto de 4 parafusos para melhor fixação dos perfis.

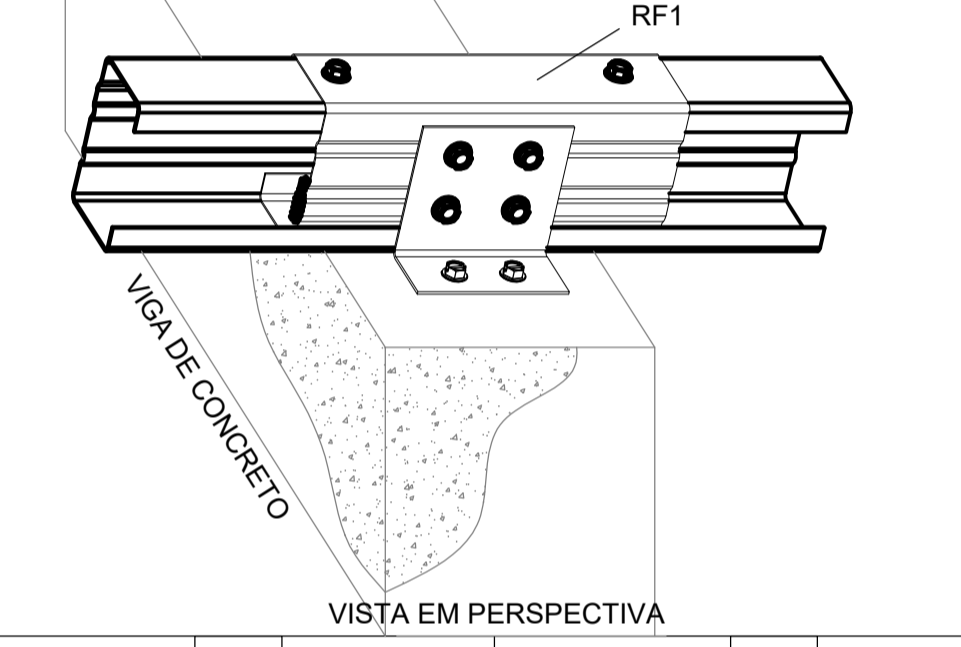
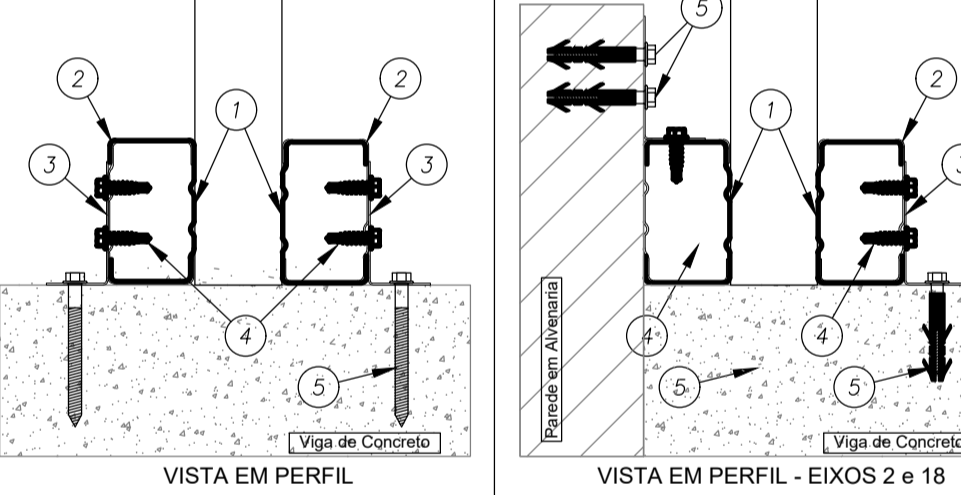
DETALHE L8A

FIXAÇÃO DAS TRELIÇAS NAS VIGAS DE CONCRETO DO CLIENTE

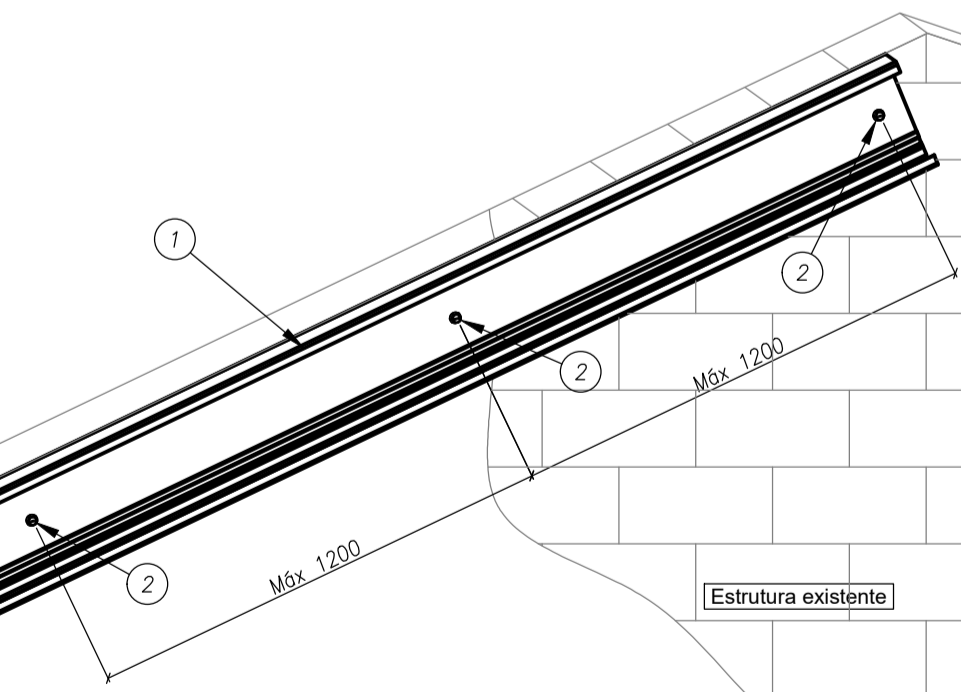
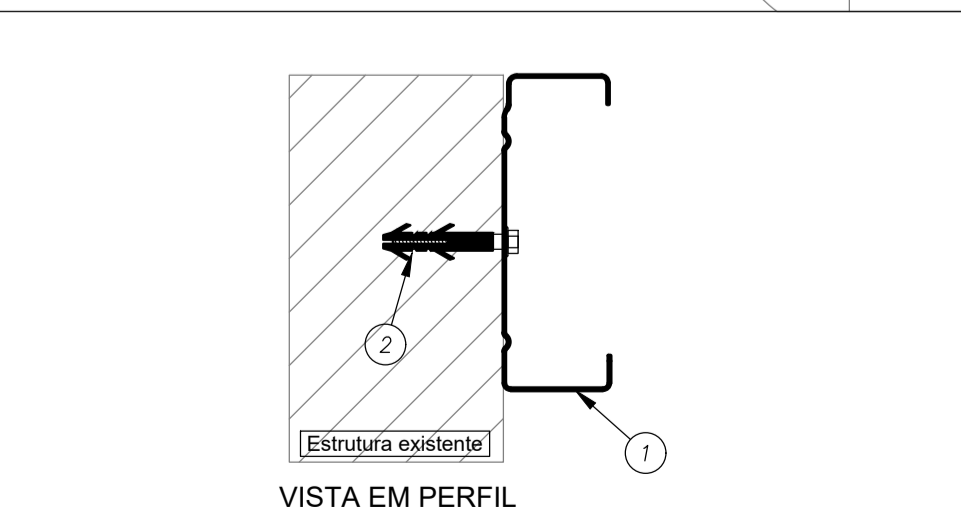
DETALHE L09

FIXAÇÃO LATERAL DO CAIBRO (ISO UE) EM ESTRUTURA EXISTENTE

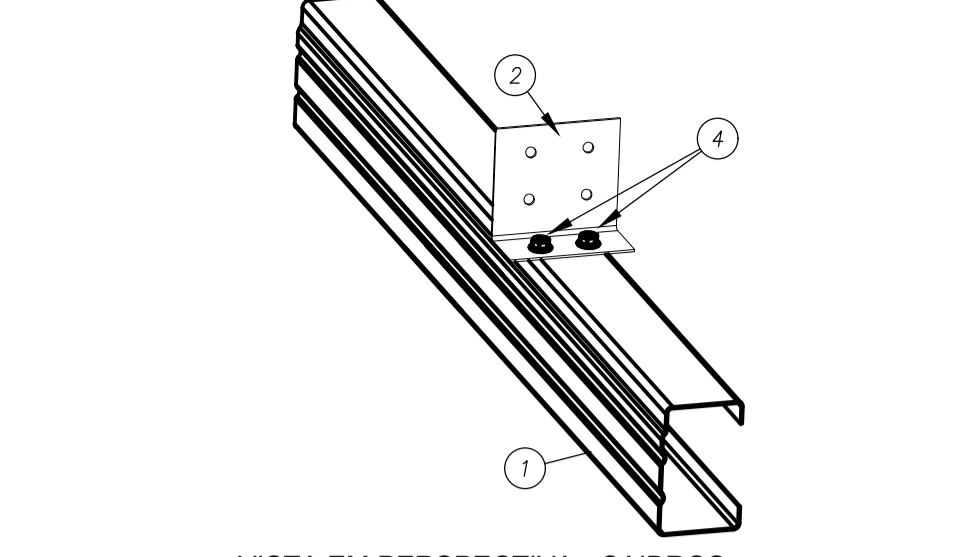
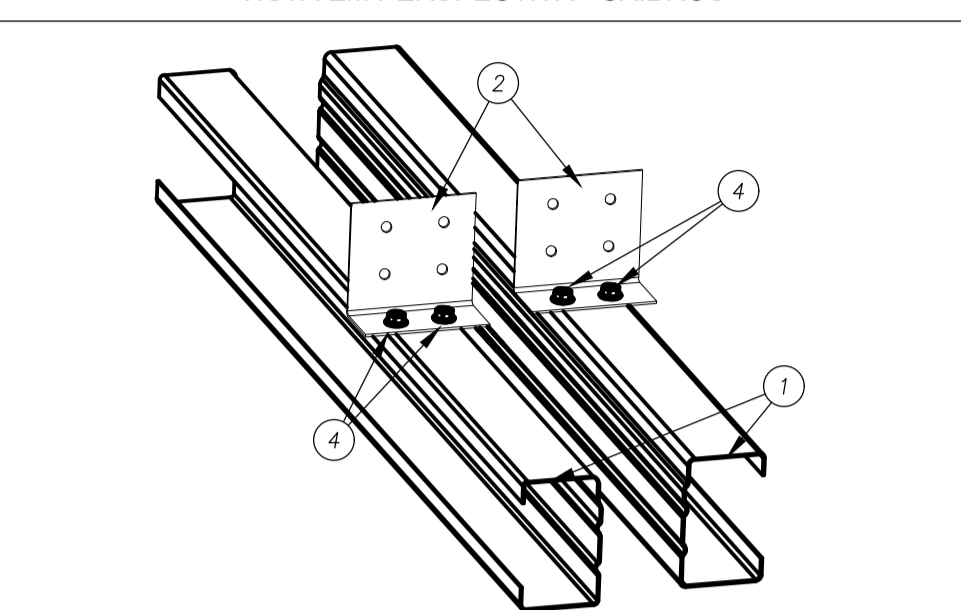
DETALHE L04

LIGAÇÃO DA CANTONEIRA NO BANZO DAS TESOURAS ou NO CAIBRO

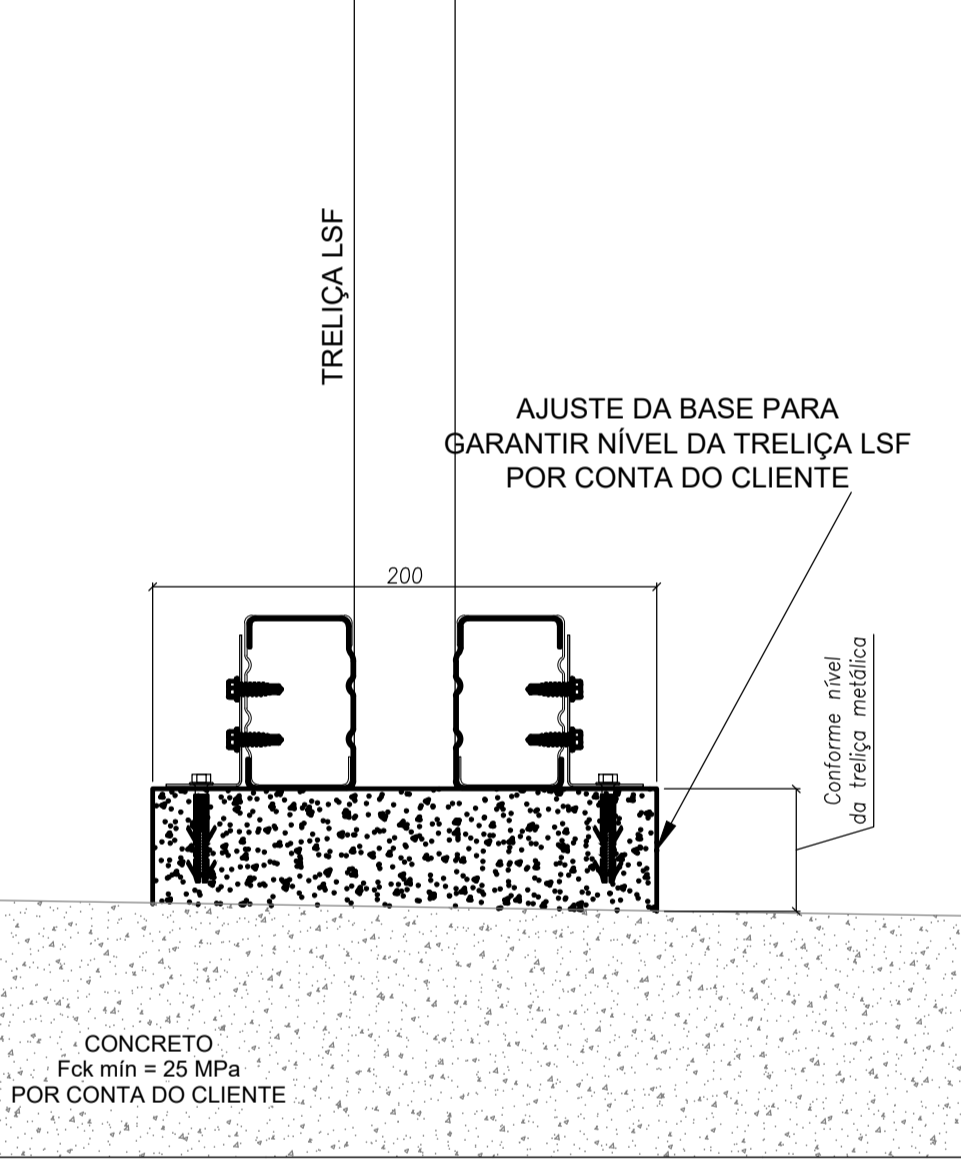
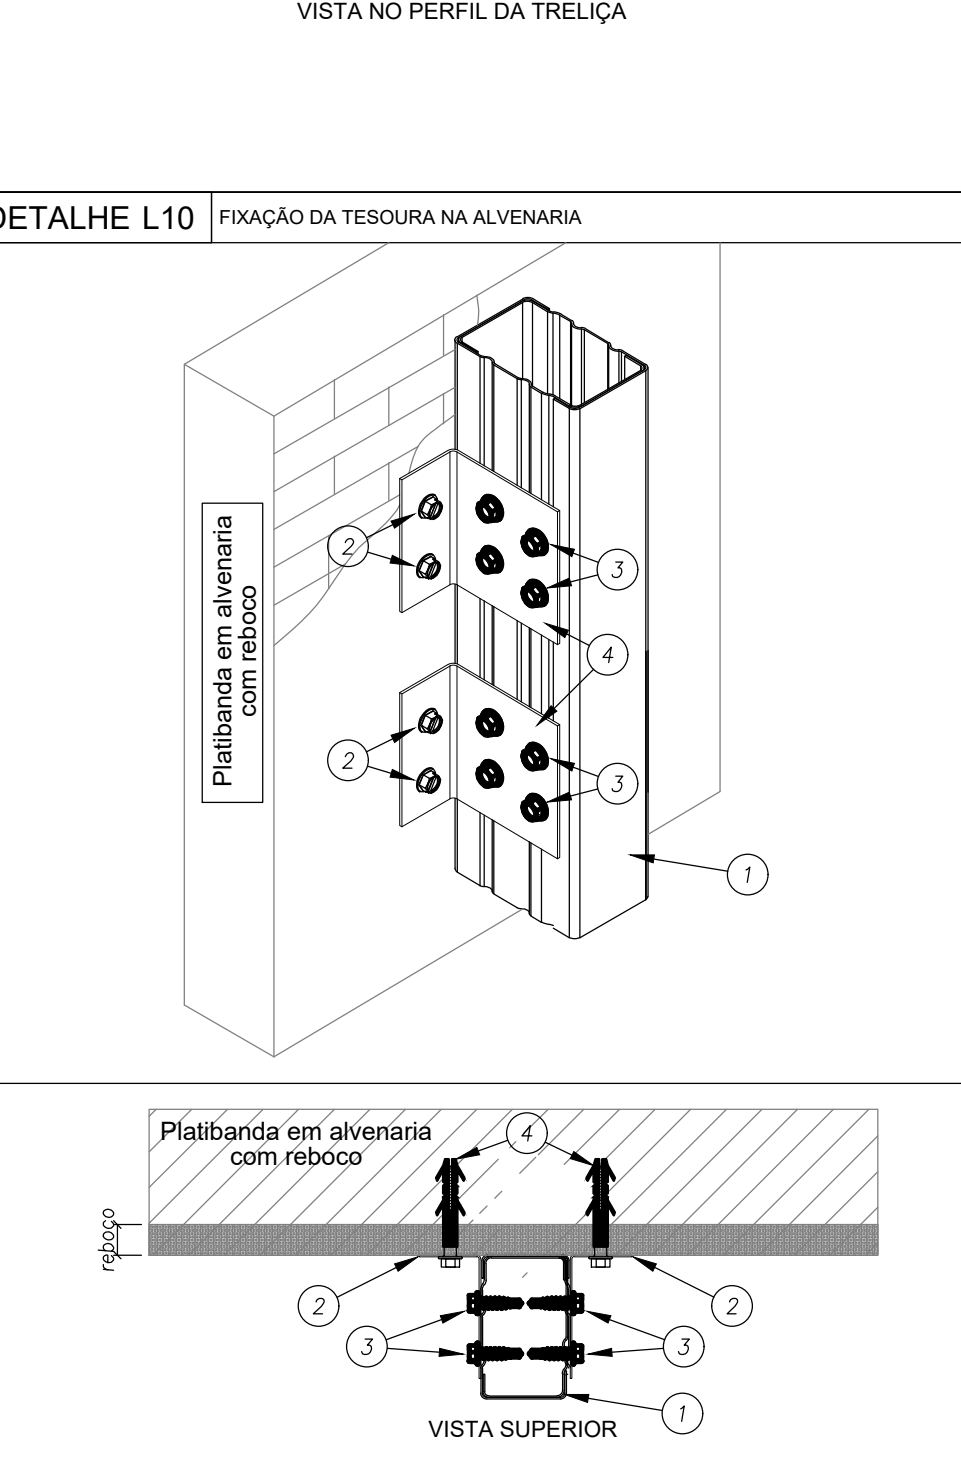
DETALHE L10

FIXAÇÃO DA TESOURA NA ALVENARIA

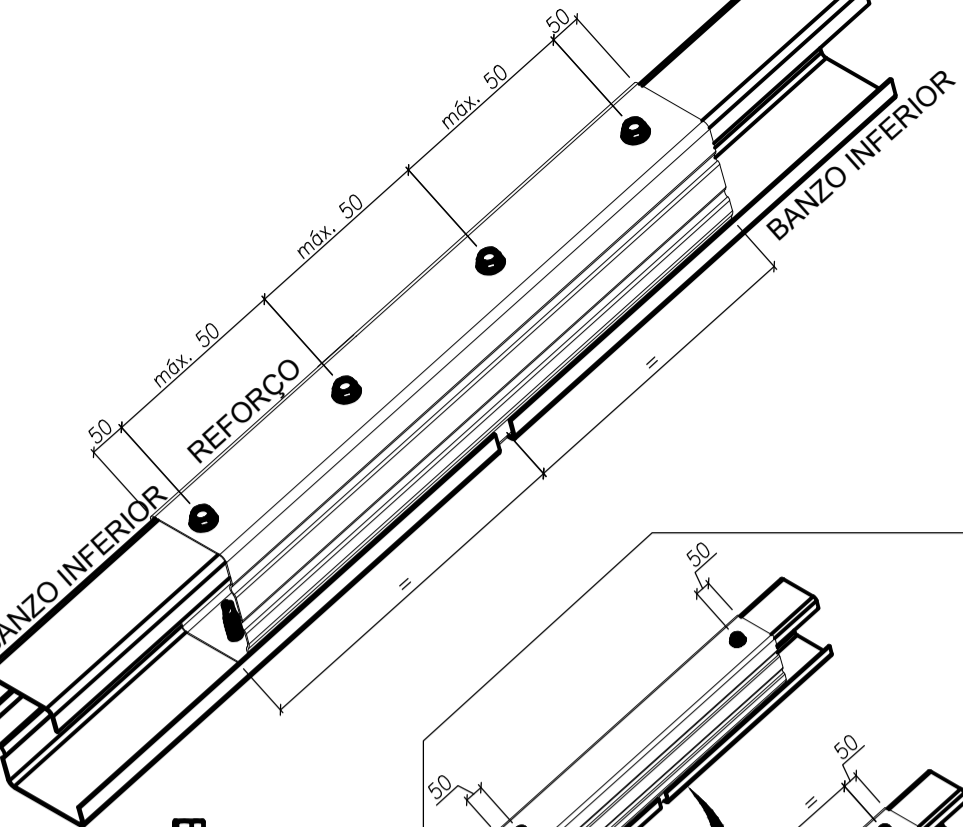
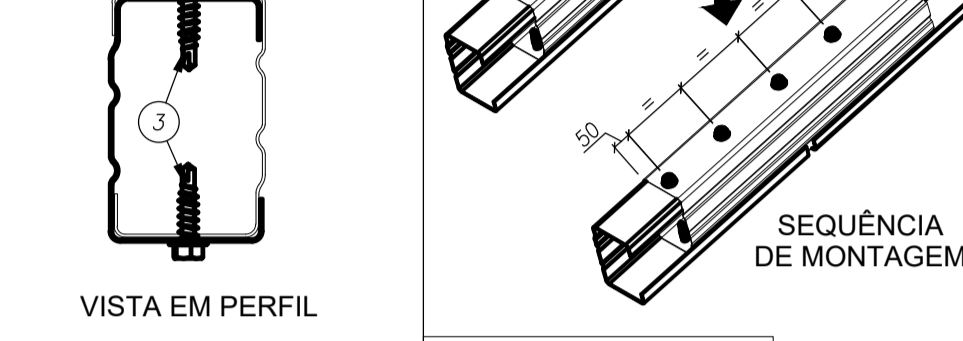
DETALHE L05

EMENDA DOS BANZOS INFERIORES

SEQUÊNCIA DE MONTAGEM

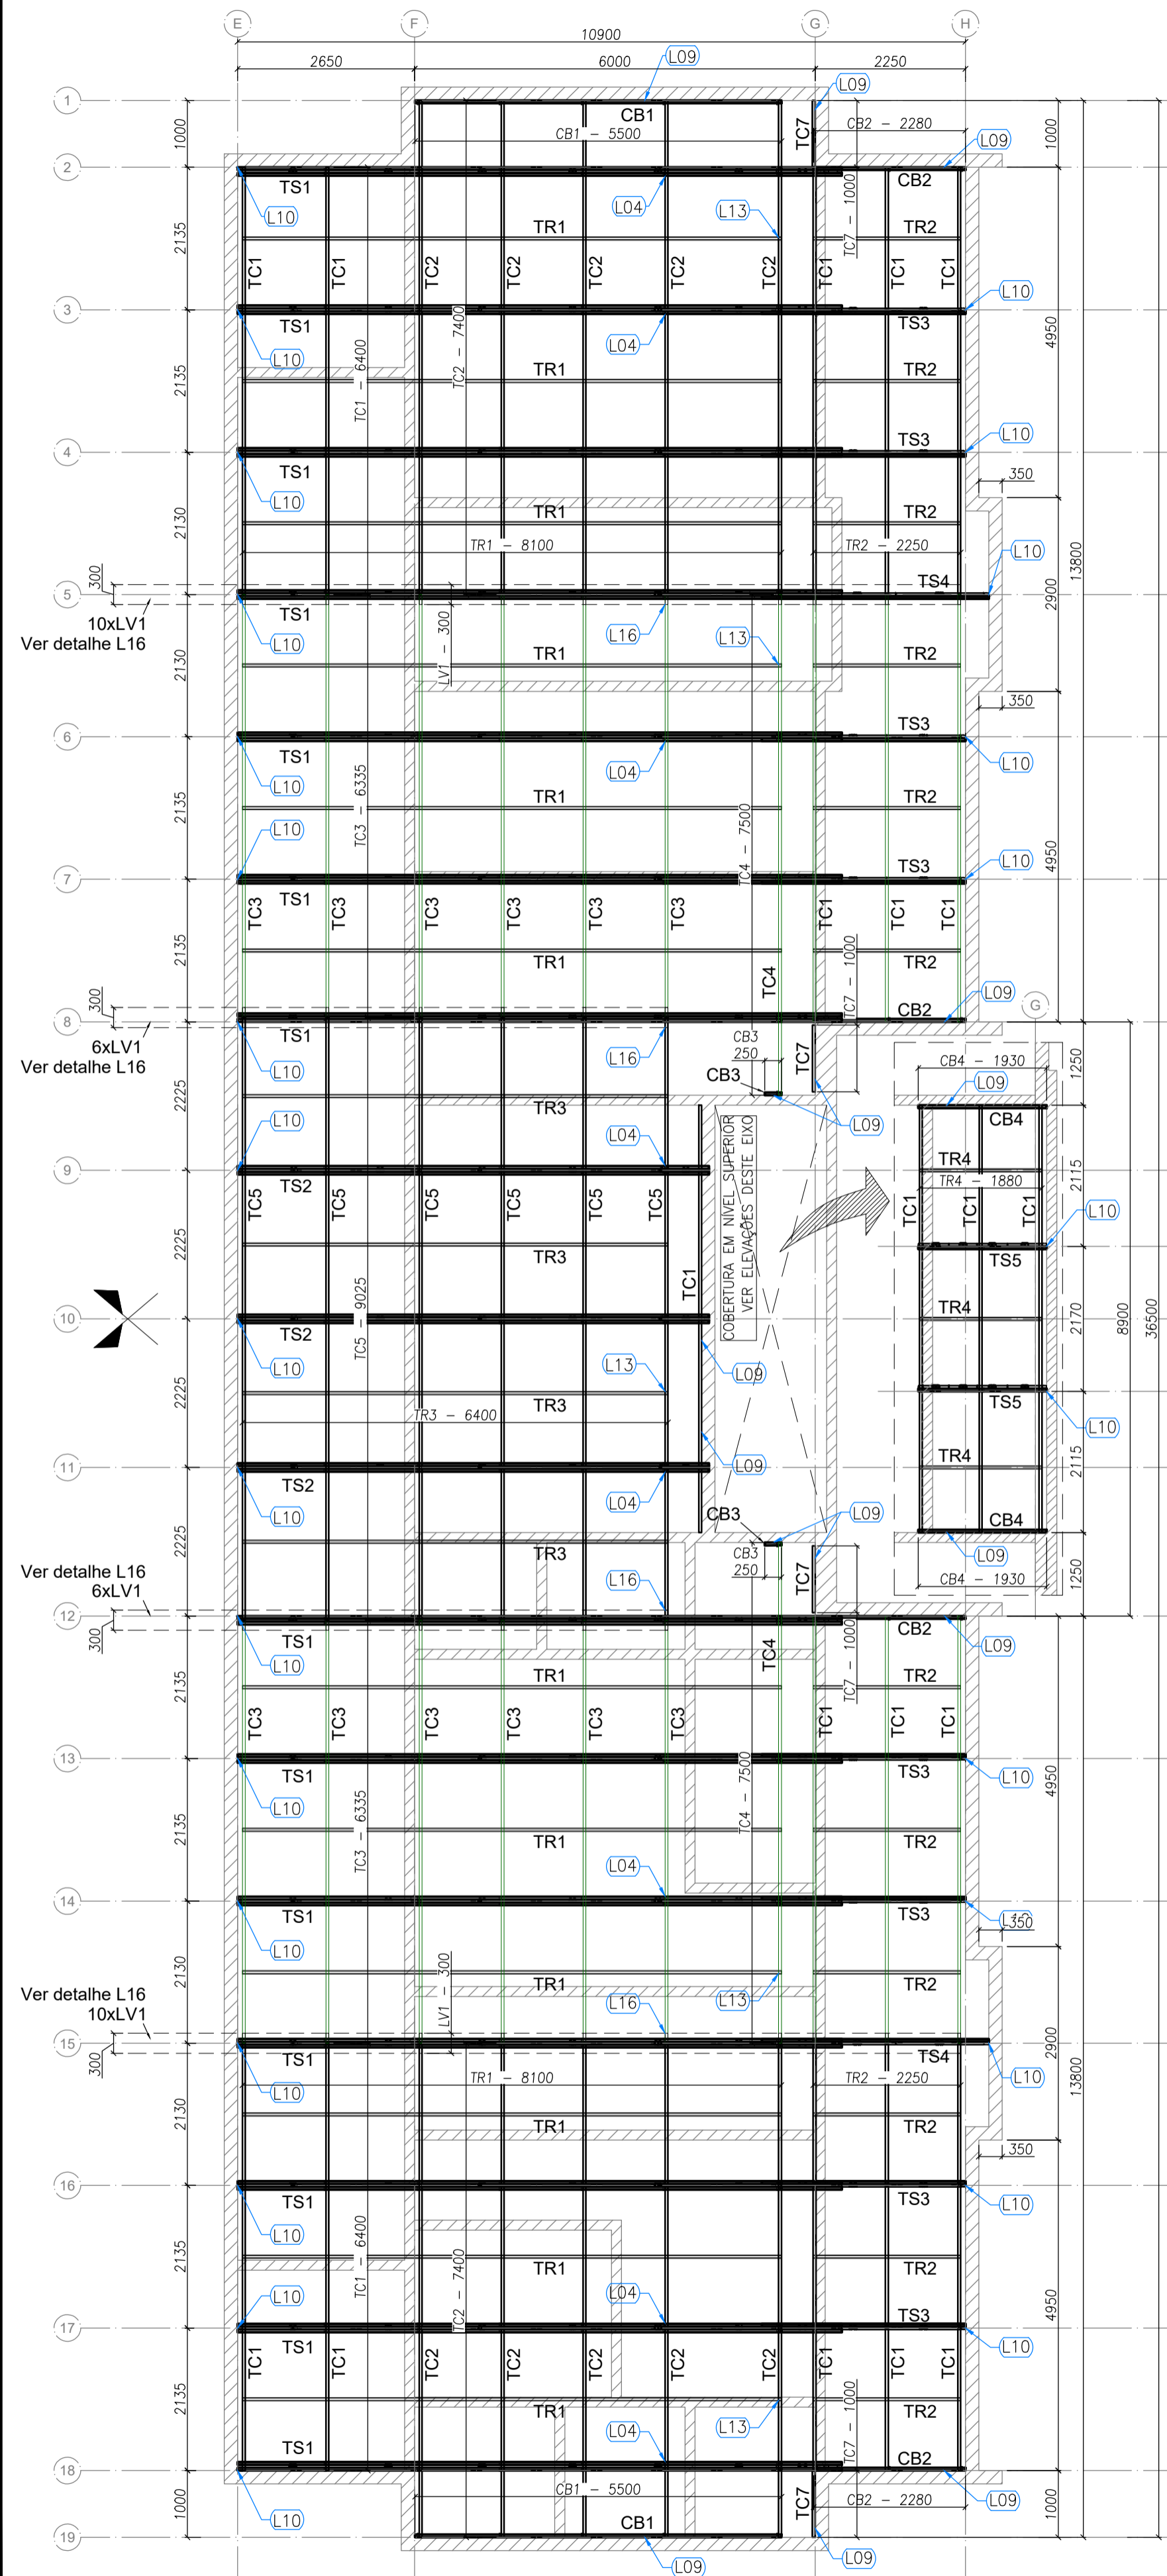
BLOCO A - PLANTA DE COBERTURA - CAIBROS, TESOURAS, TERÇAS, TRAVAMENTOS e LUVAS
ESCALA: 1/75

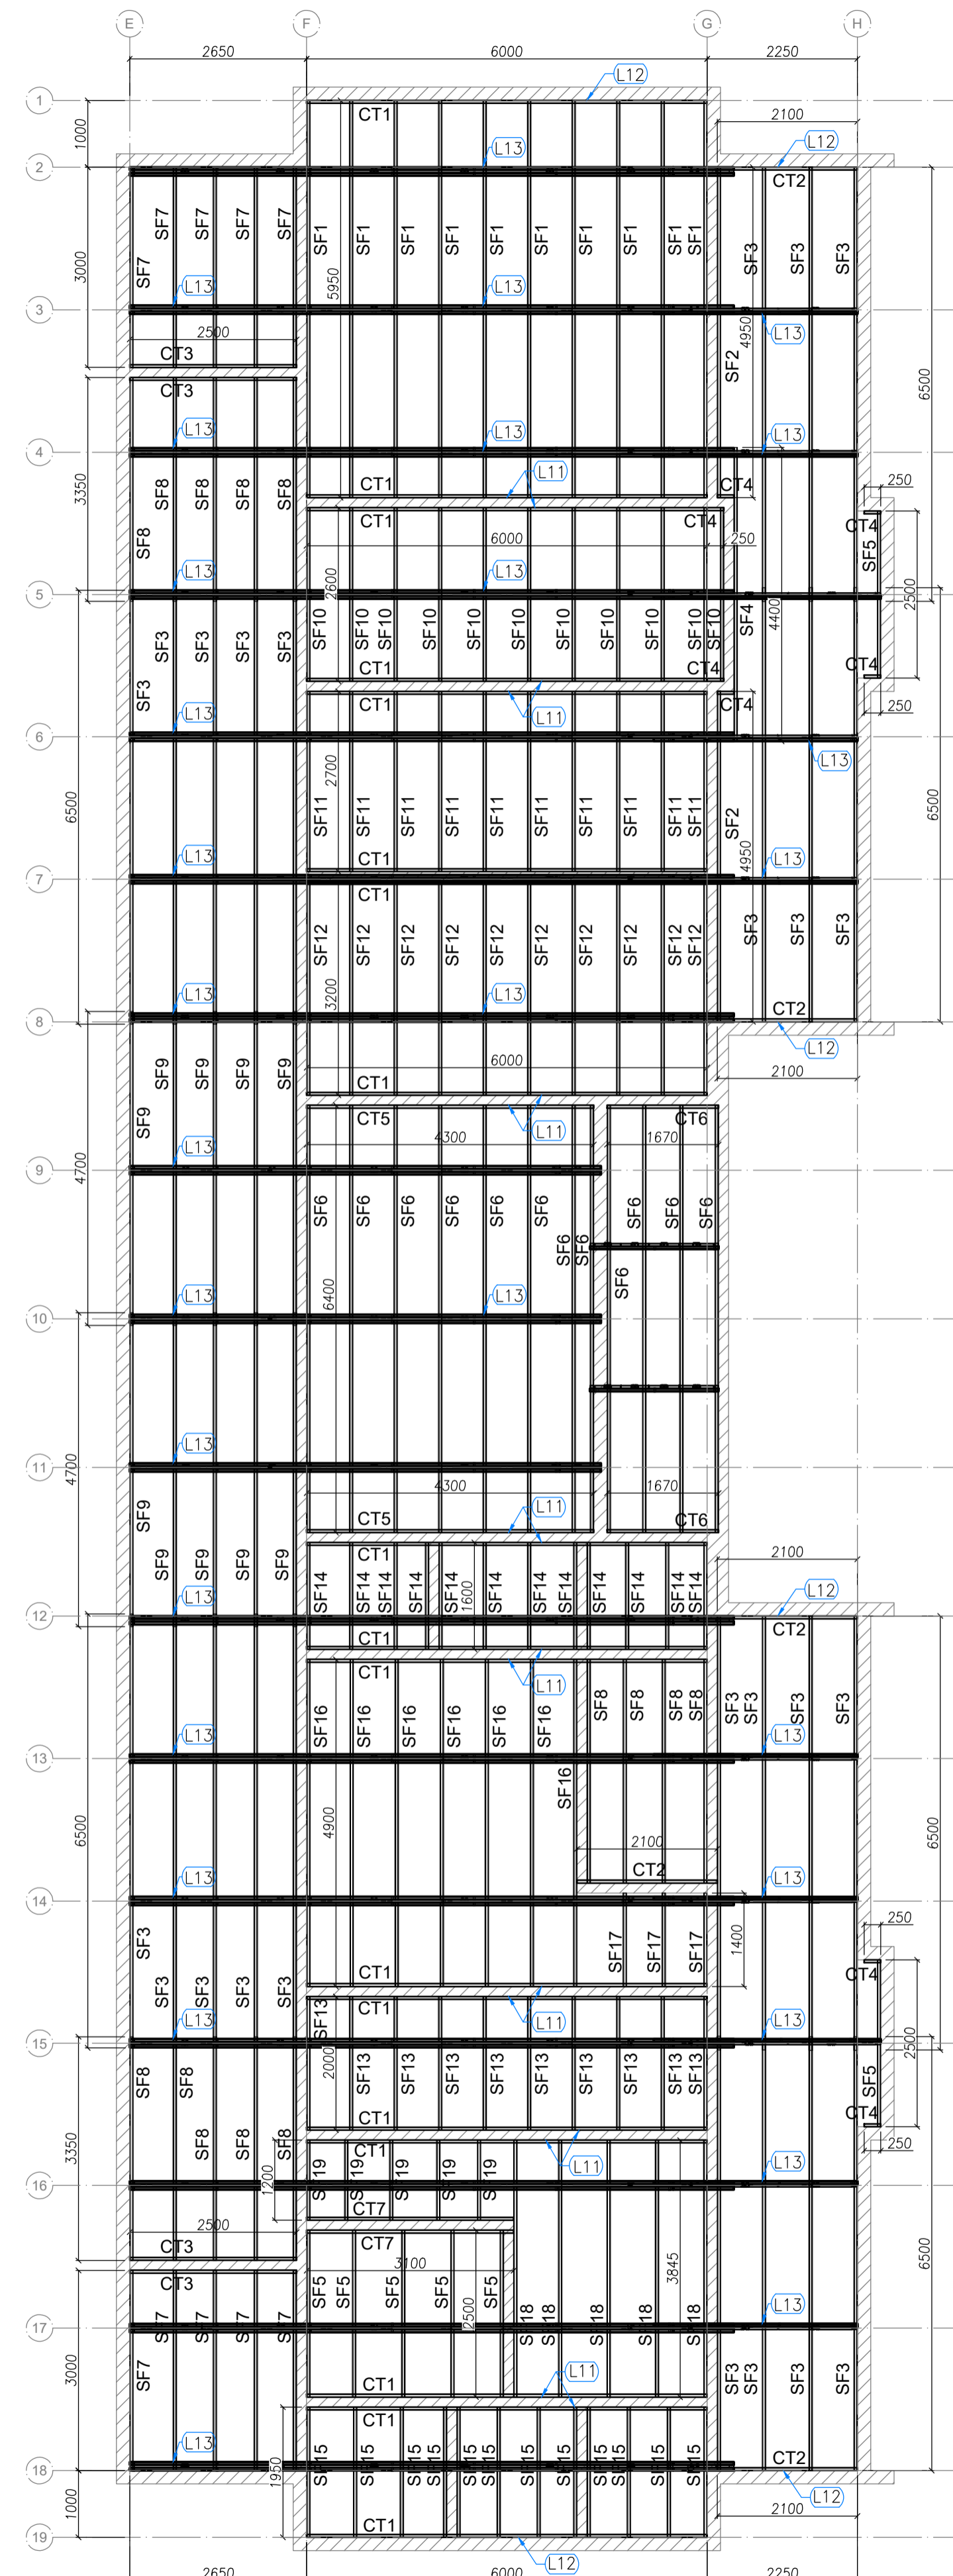
BLOCO A - VISTA EM PLANTA SUPORTES DO FORRO
ESCALA: 1/75

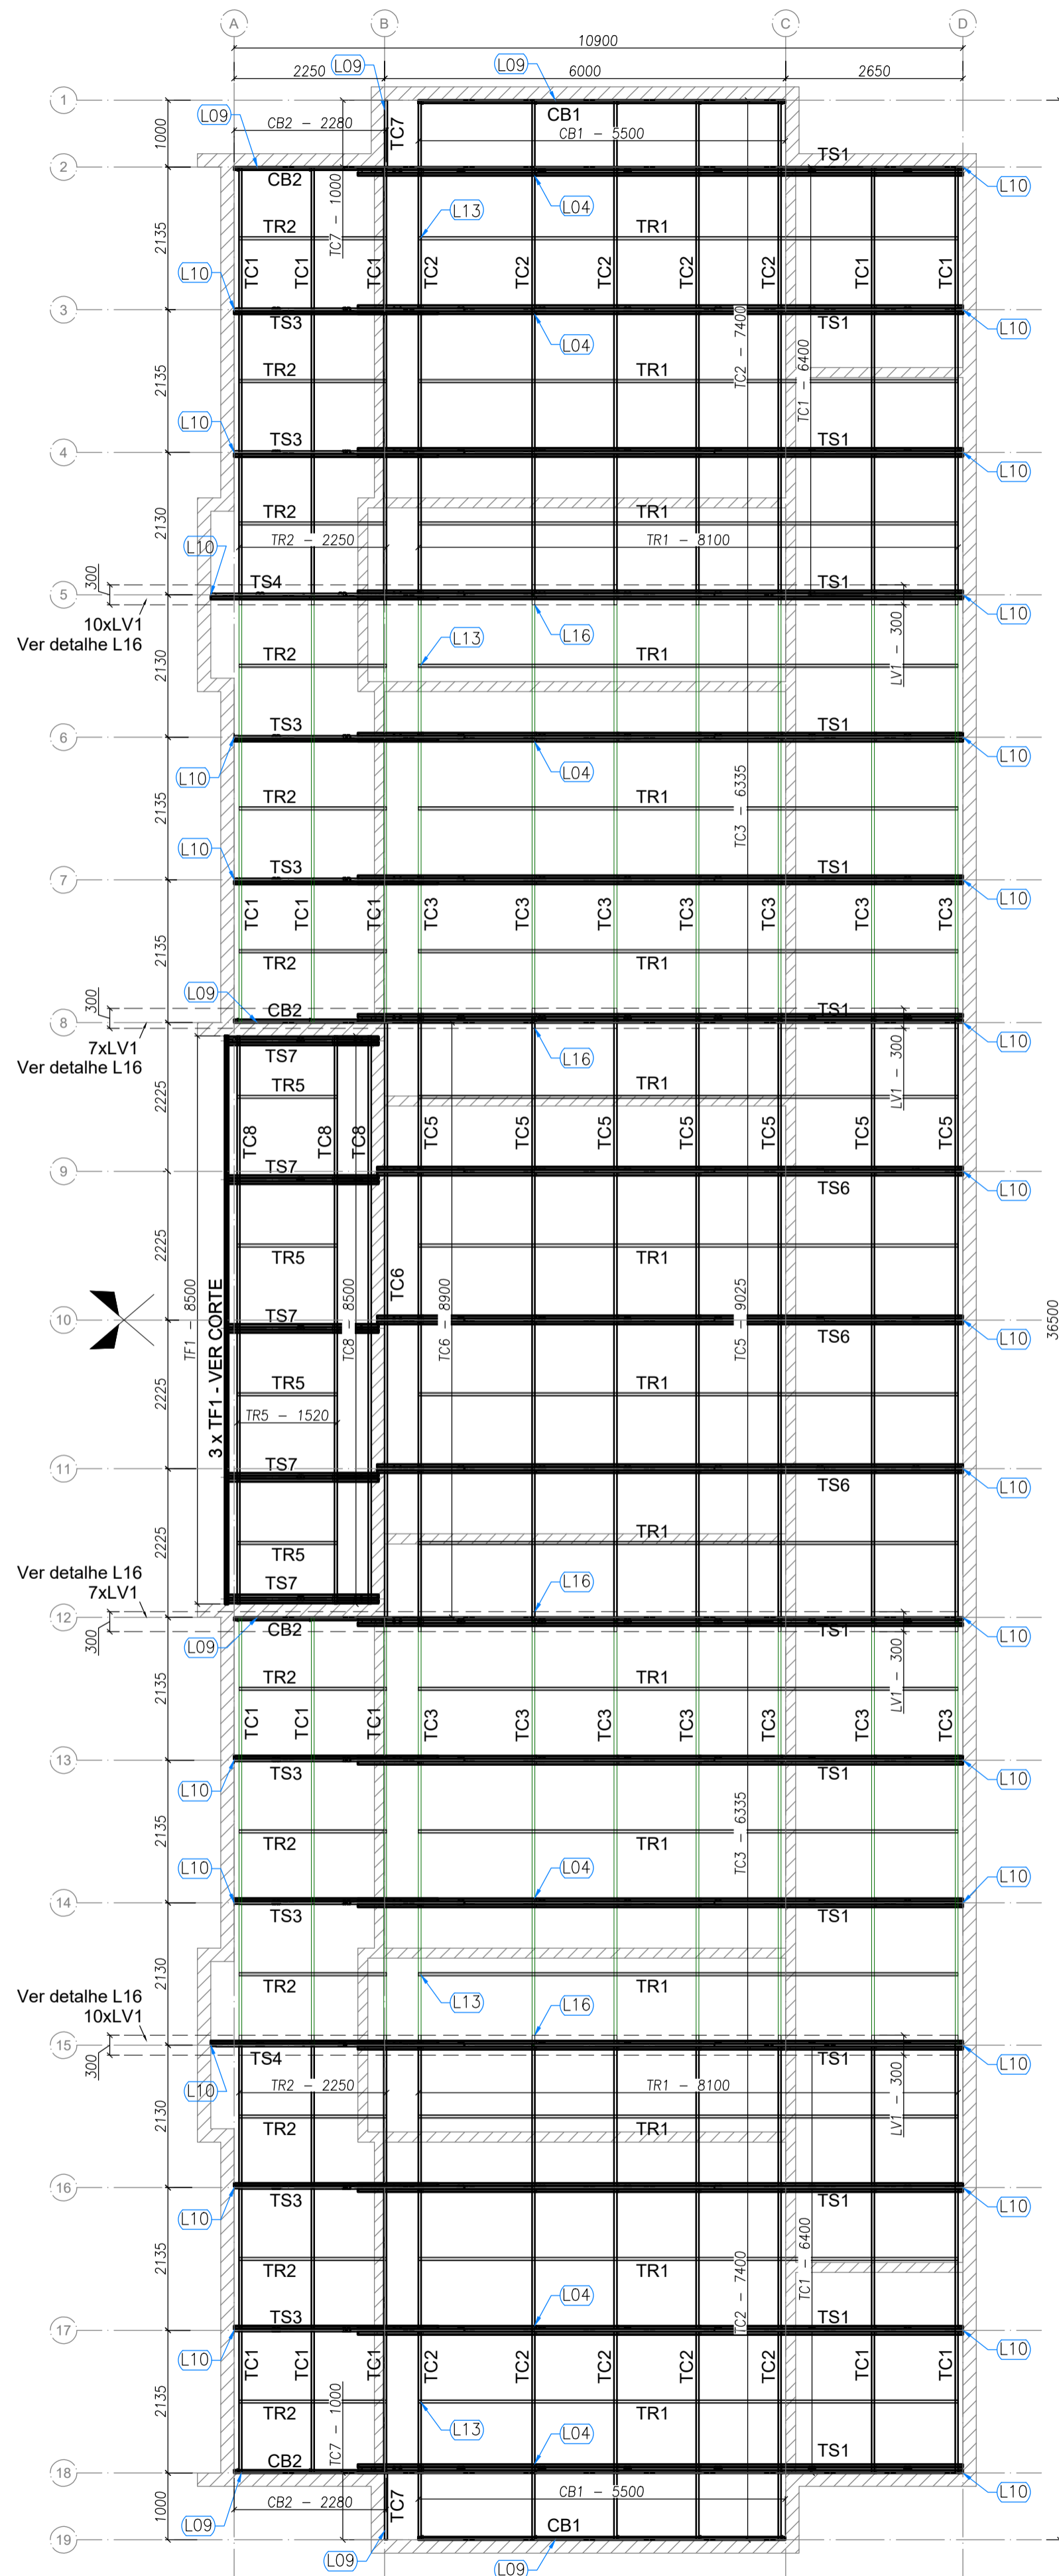
1 BLOCO B - PLANTA DE COBERTURA - CAIBROS, TESOURAS, TERÇAS, TRAVAMENTOS e LUVAS
ESCALA: 1/75
