PROGRAMA PROINFÂNCIA - PROJETO TIPO 2

PROJETO DE ESTRUTURA

ESTRUTURA METÁLICA

DETALHES CONSTRUTIVOS

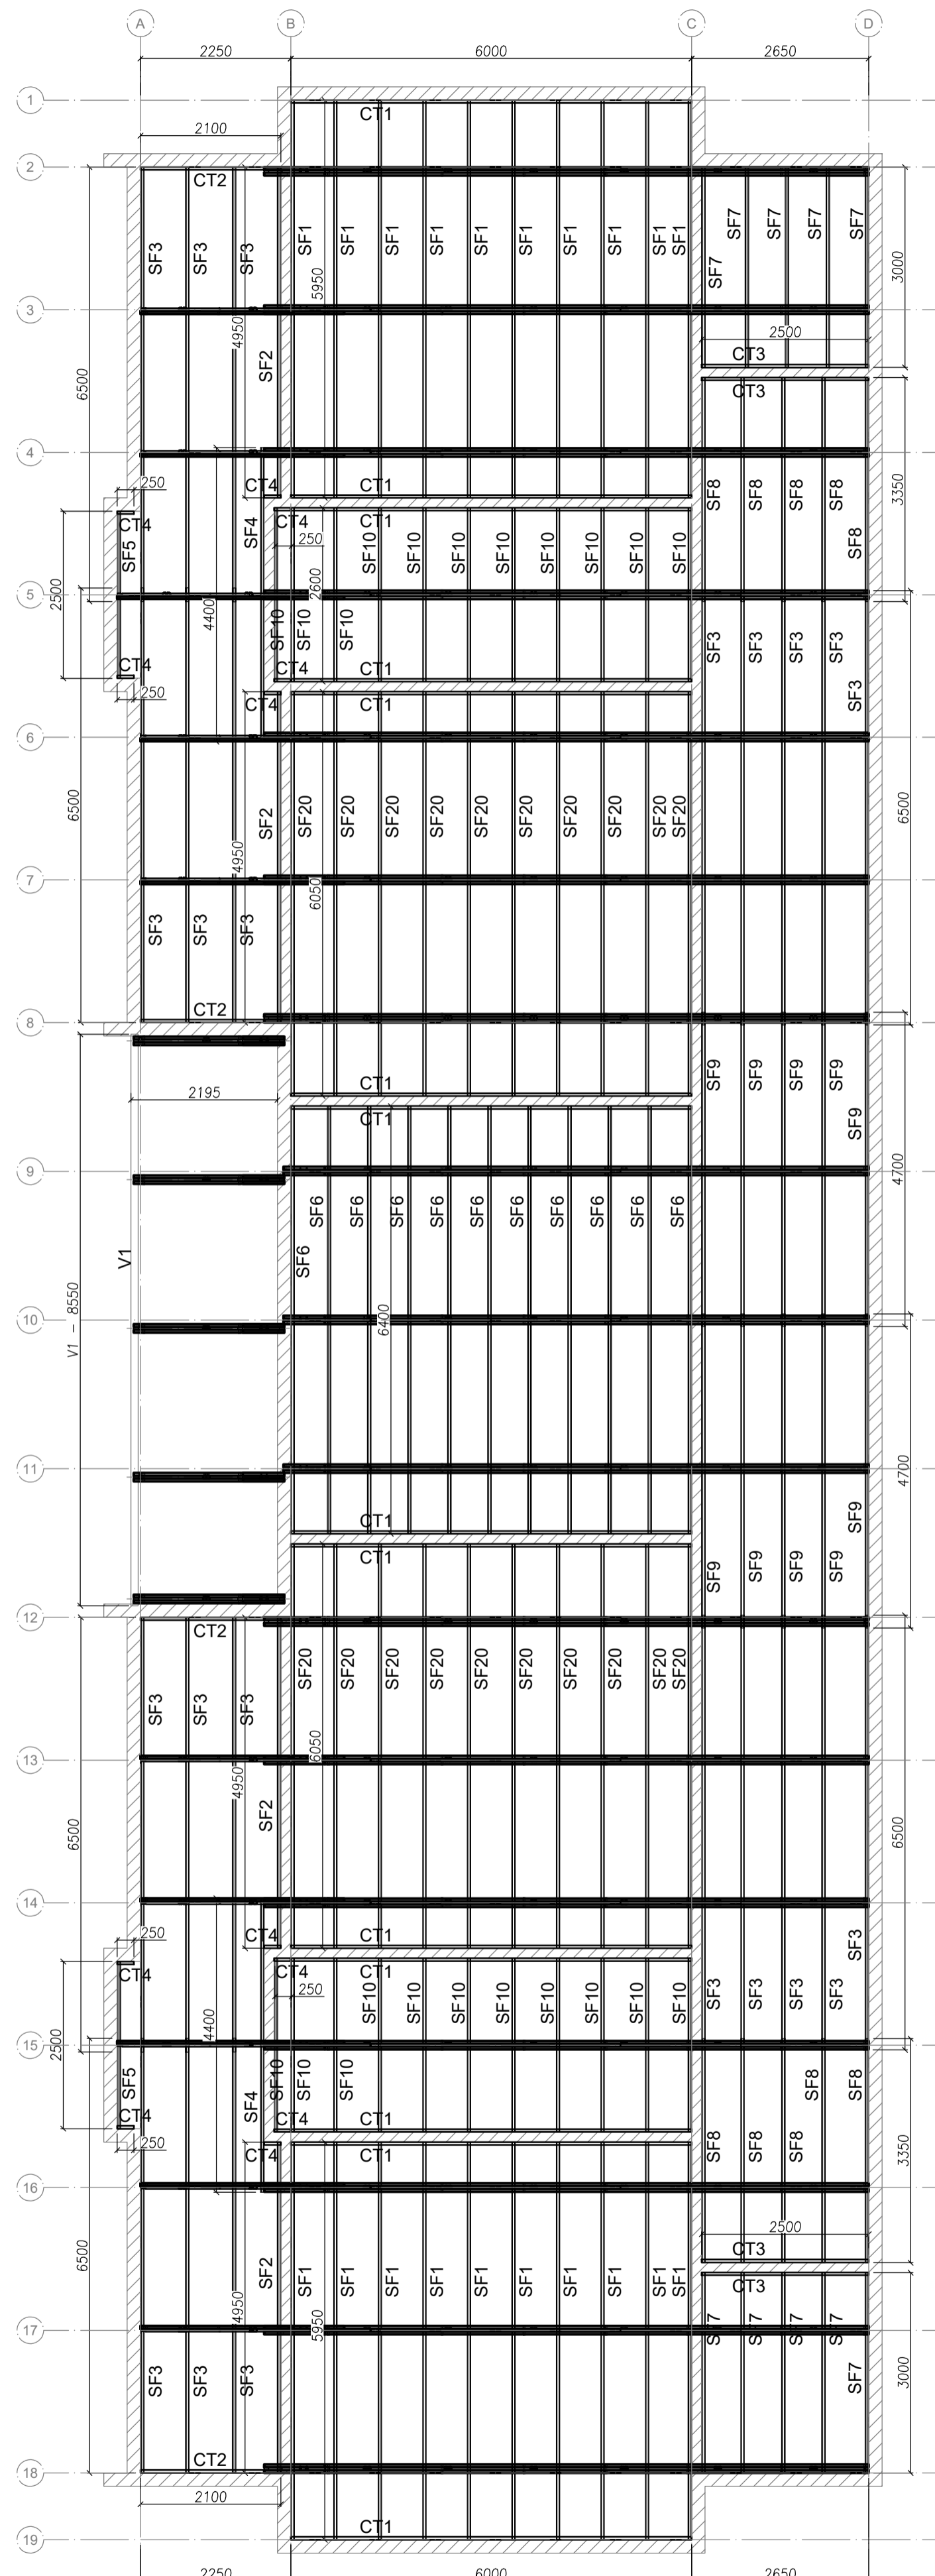
2 BLOCO B - VISTA EM PLANTA SUPORTES DO FORRO
ESCALA: 1/75

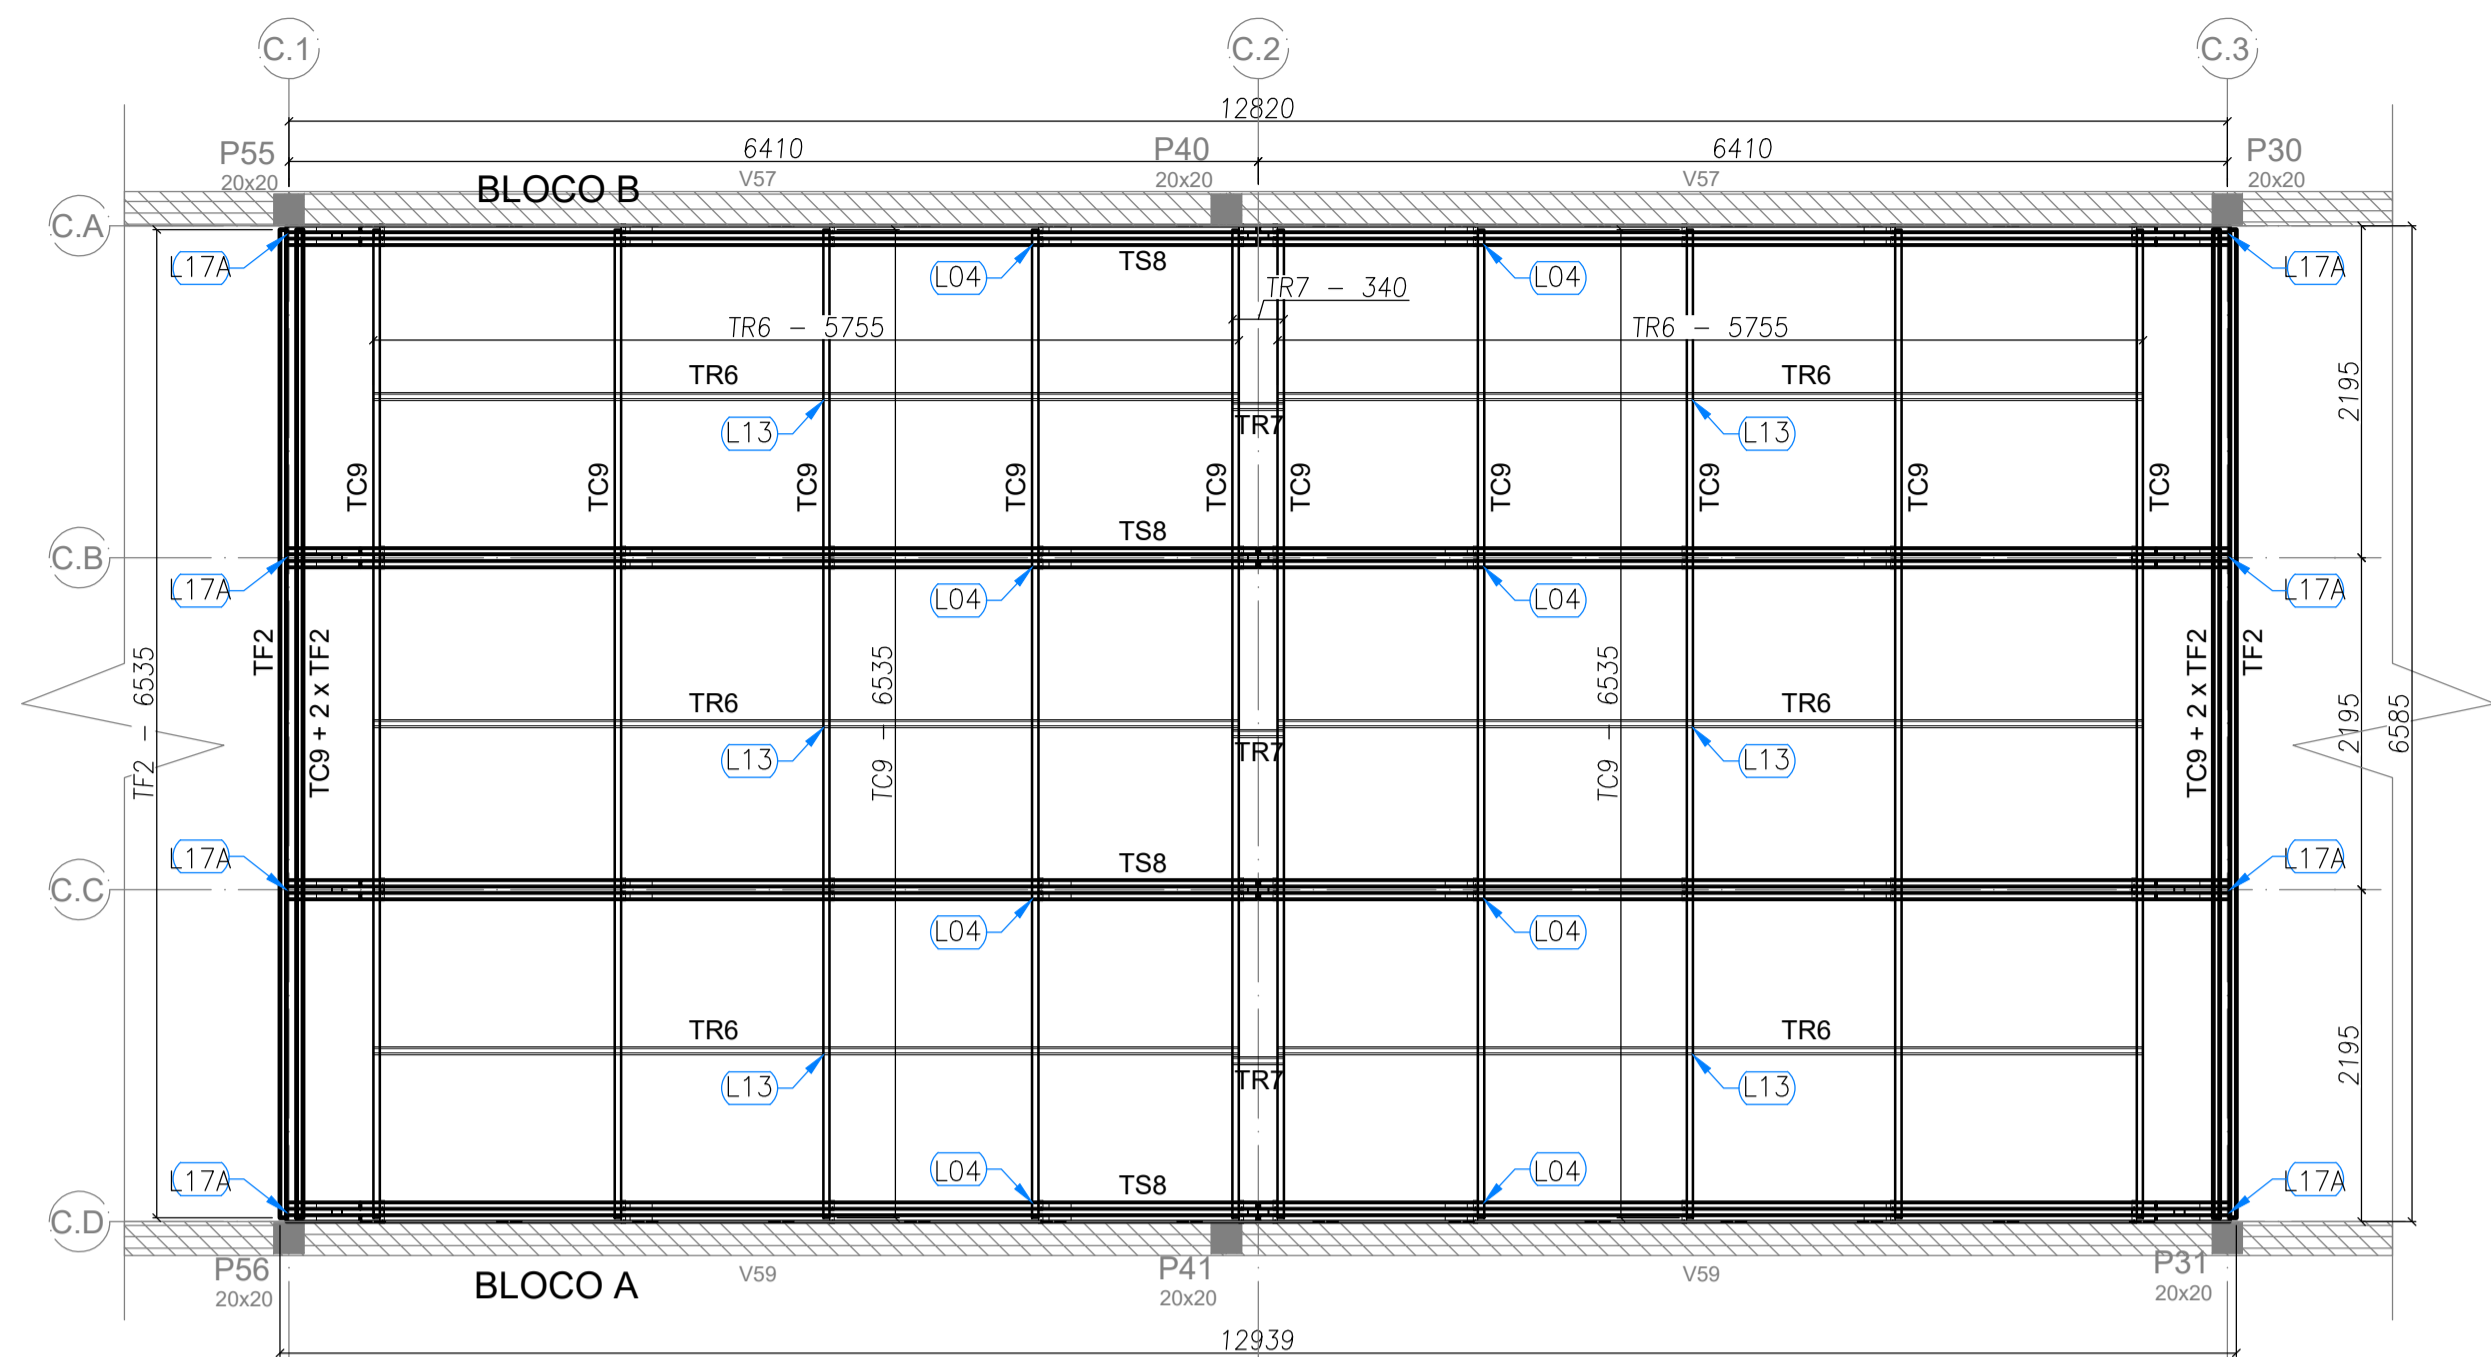
1 BLOCO C - PLANTA DE COBERTURA - VIGAS DE APOIO, TESOURAS, MÃOS-FRANCESAS E CONTRAVENTAMENTOS
ESCALA: 1/50

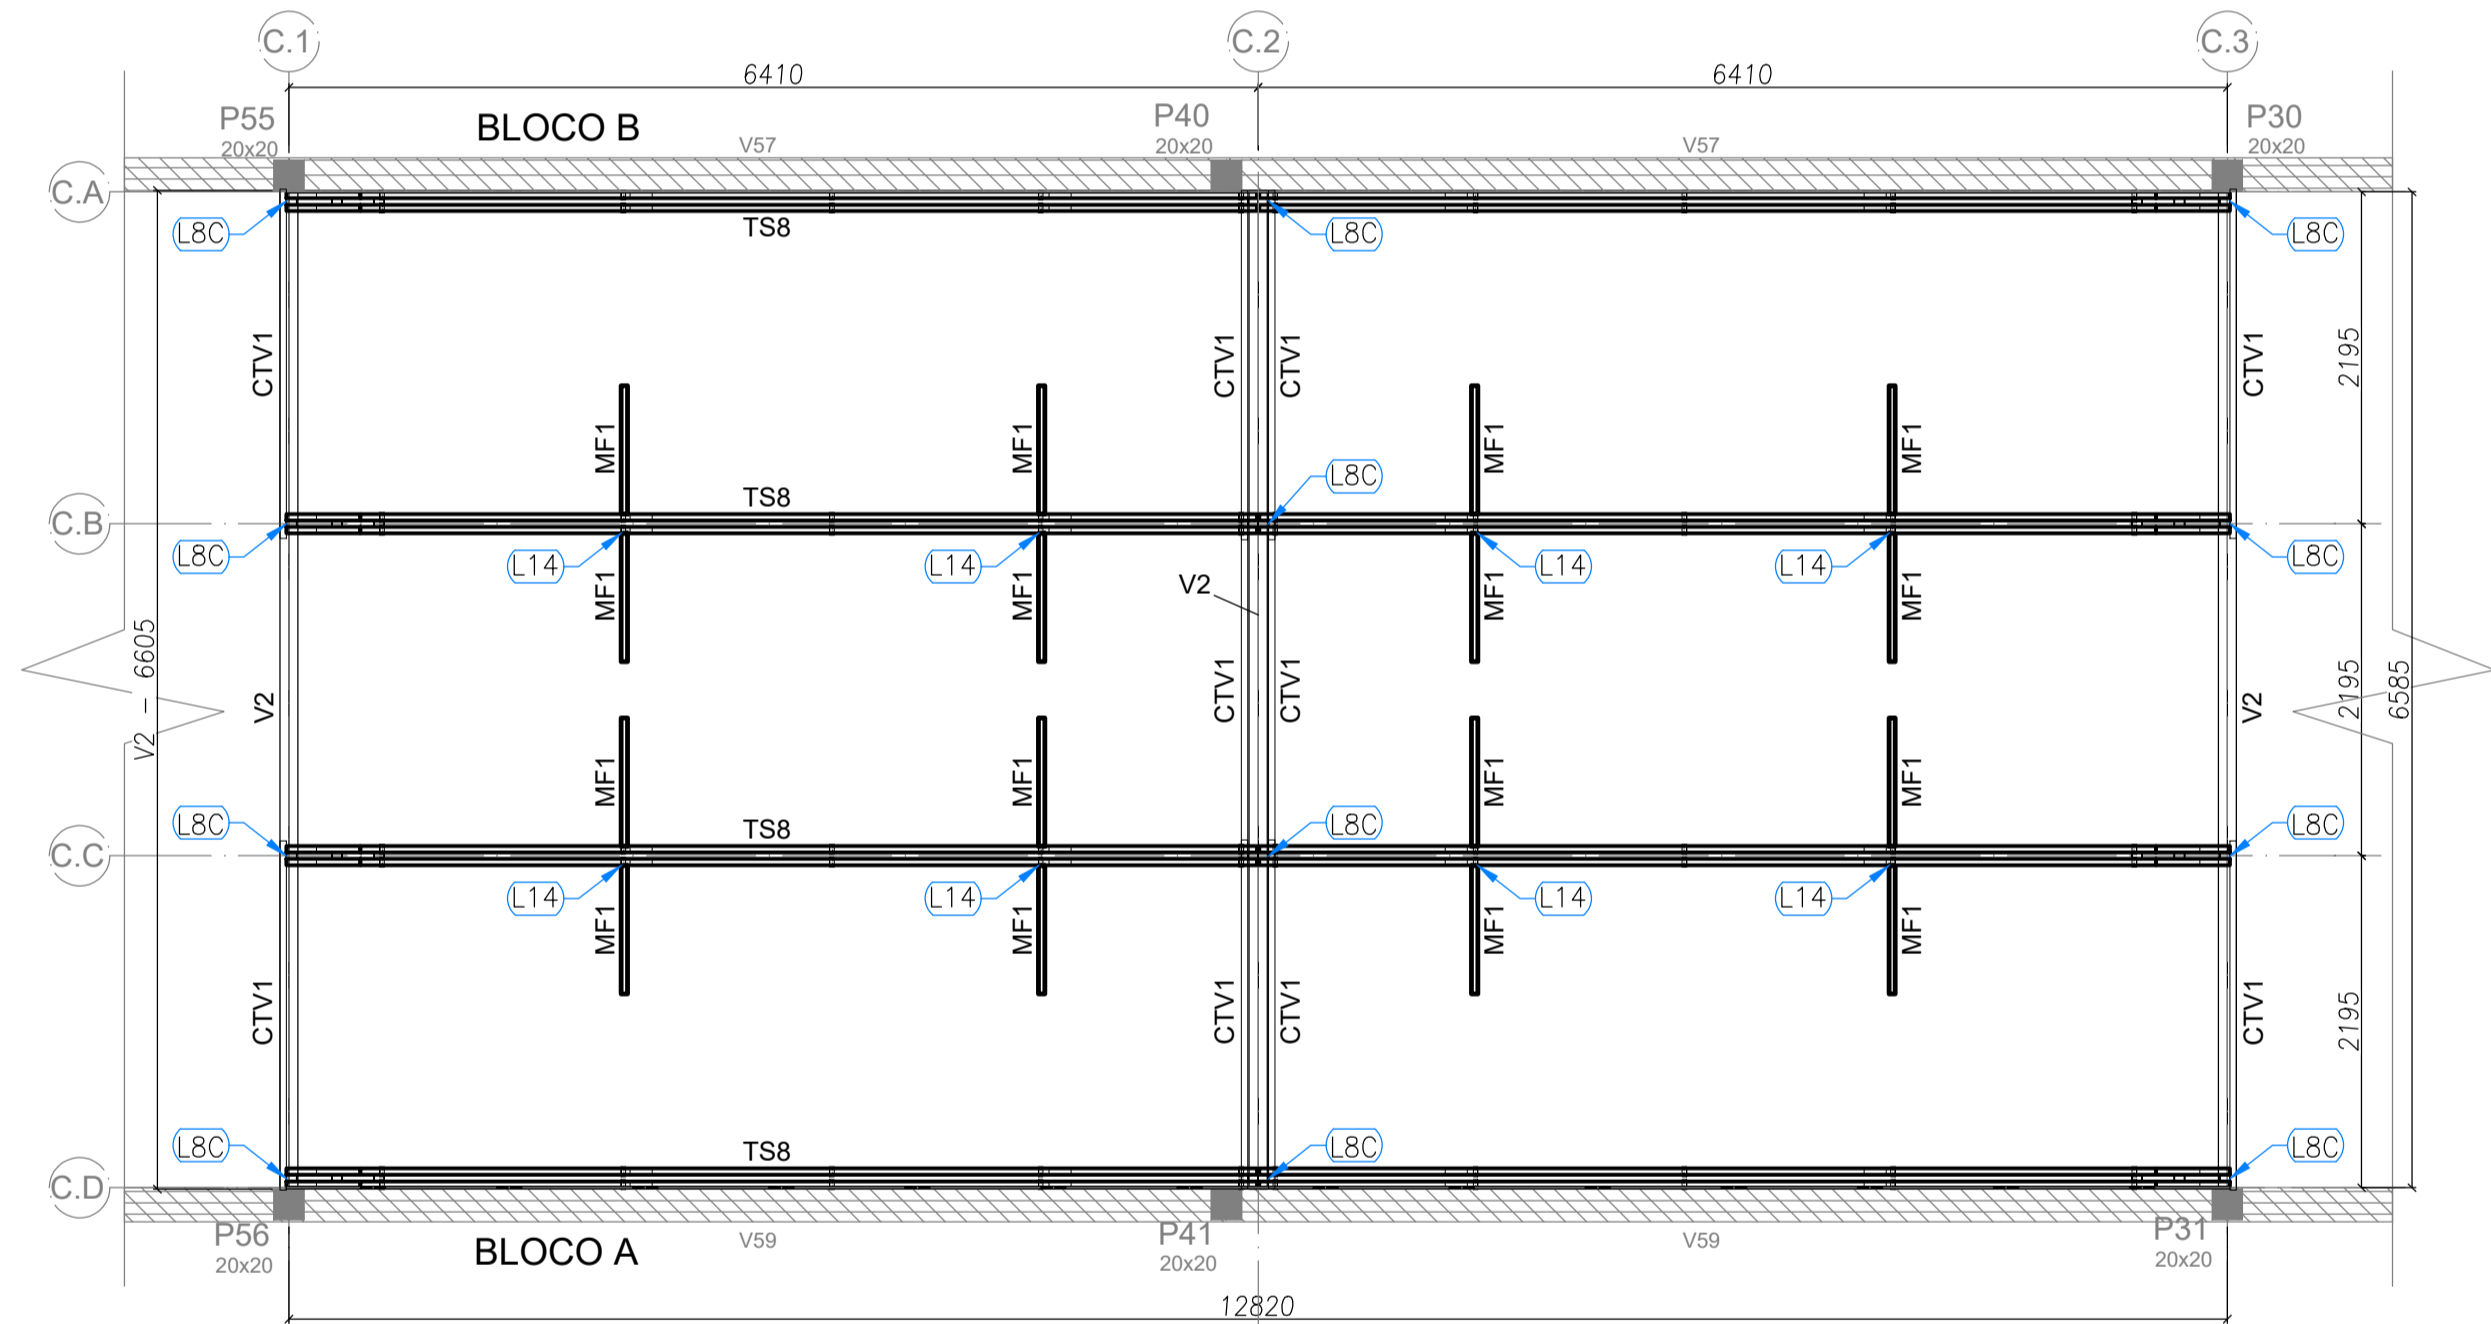
2 BLOCO C - PLANTA DE COBERTURA - VIGAS DE APOIO, TESOURAS, MÃOS-FRANCESAS E CONTRAVENTAMENTOS
ESCALA: 1/50

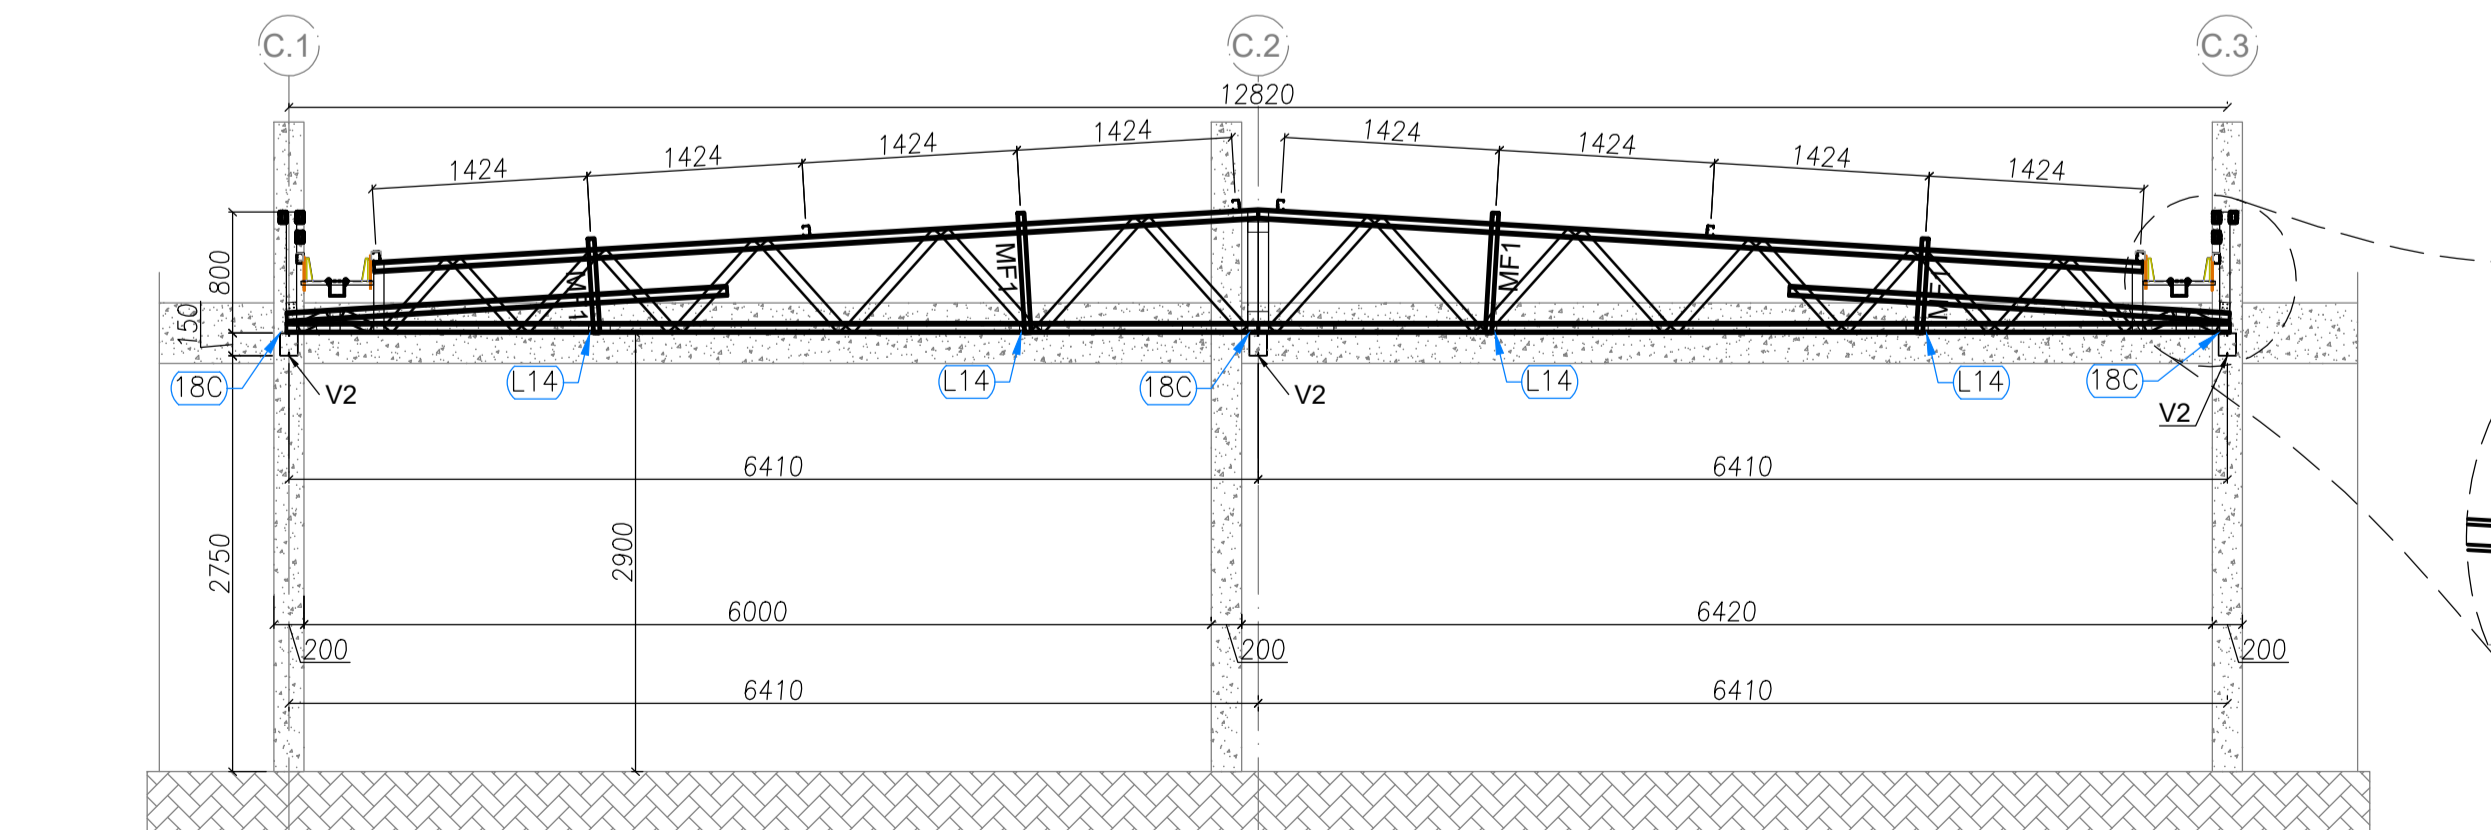
3 BLOCO C - ELEVÇÃO - EIXOS CA, CB, CC E CD
ESCALA: 1/50

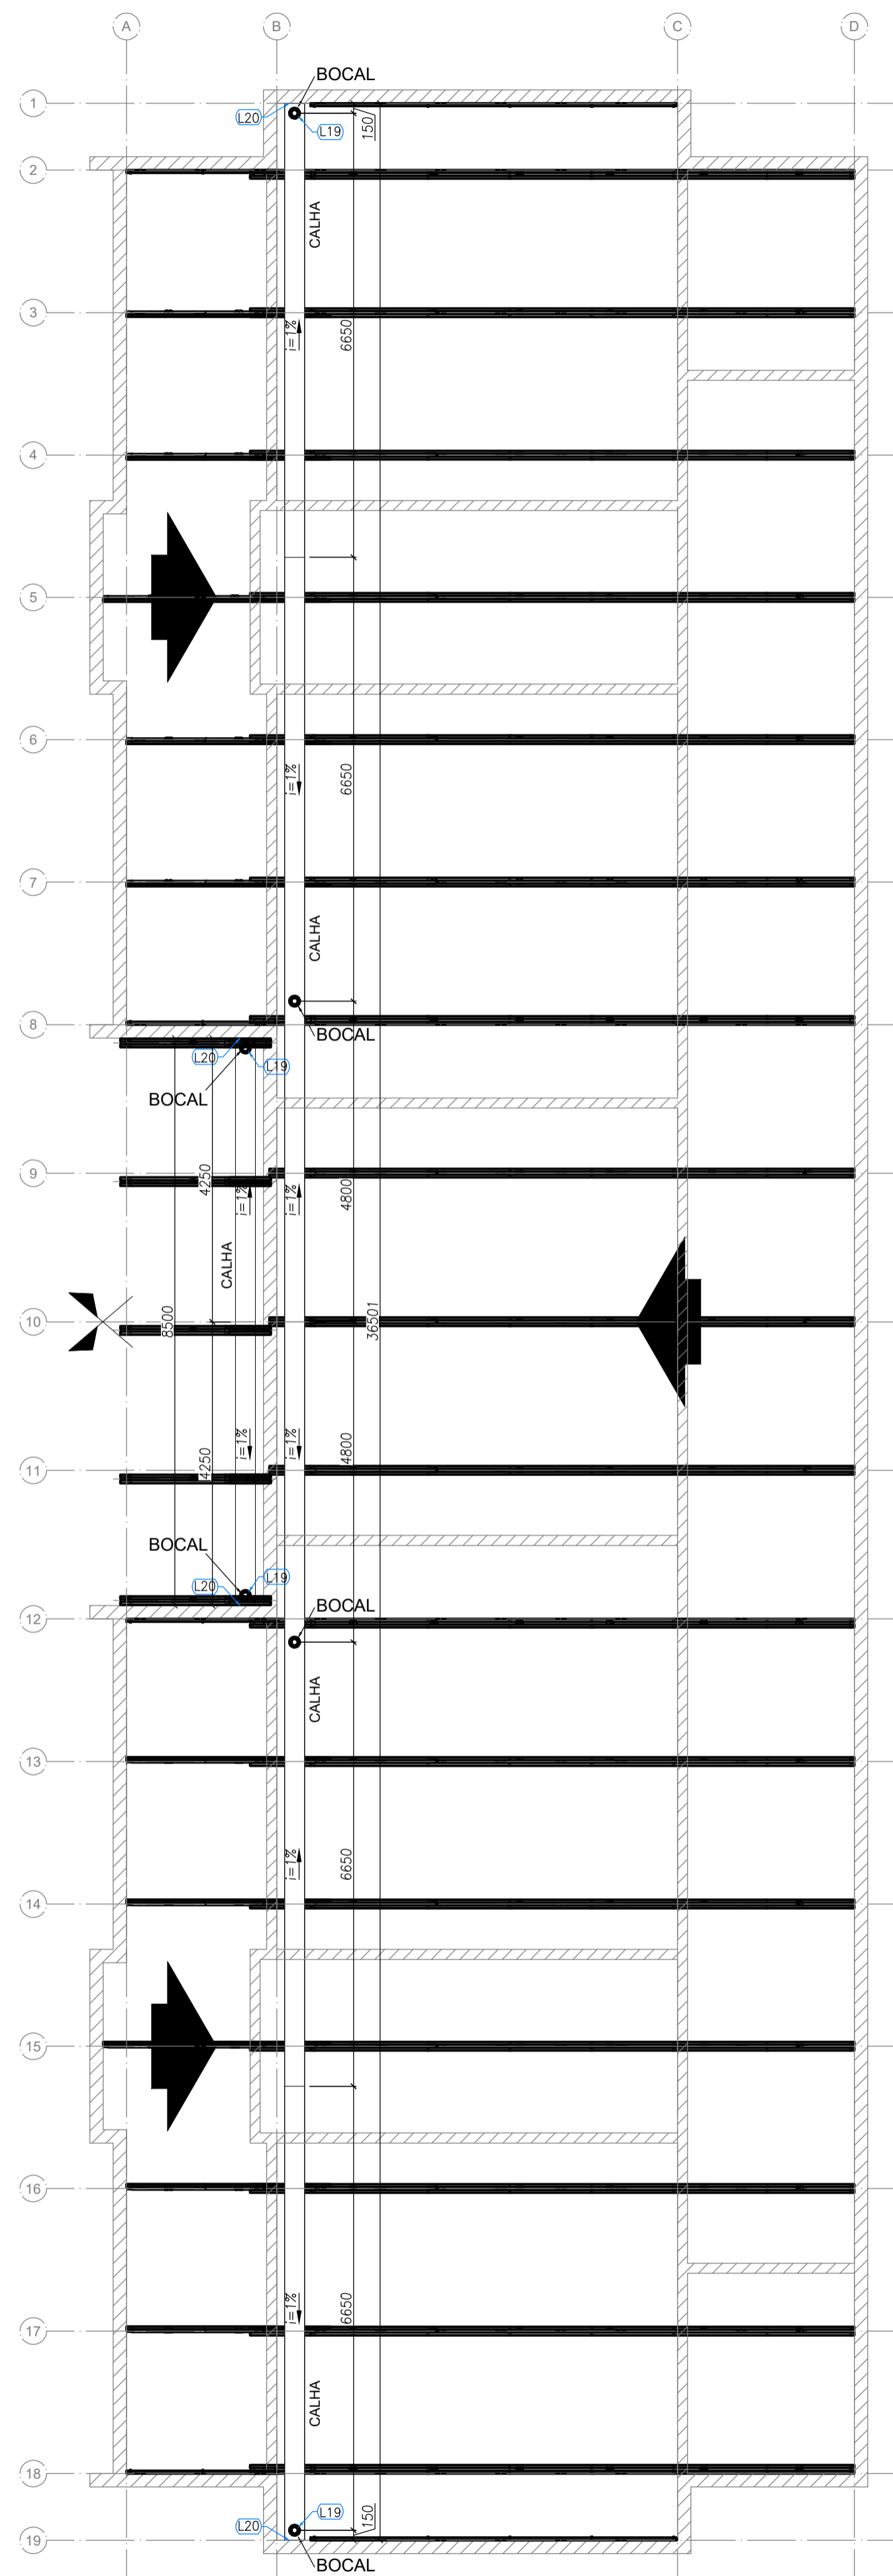
1 BLOCO B - CALHAS
ESCALA: 1/75

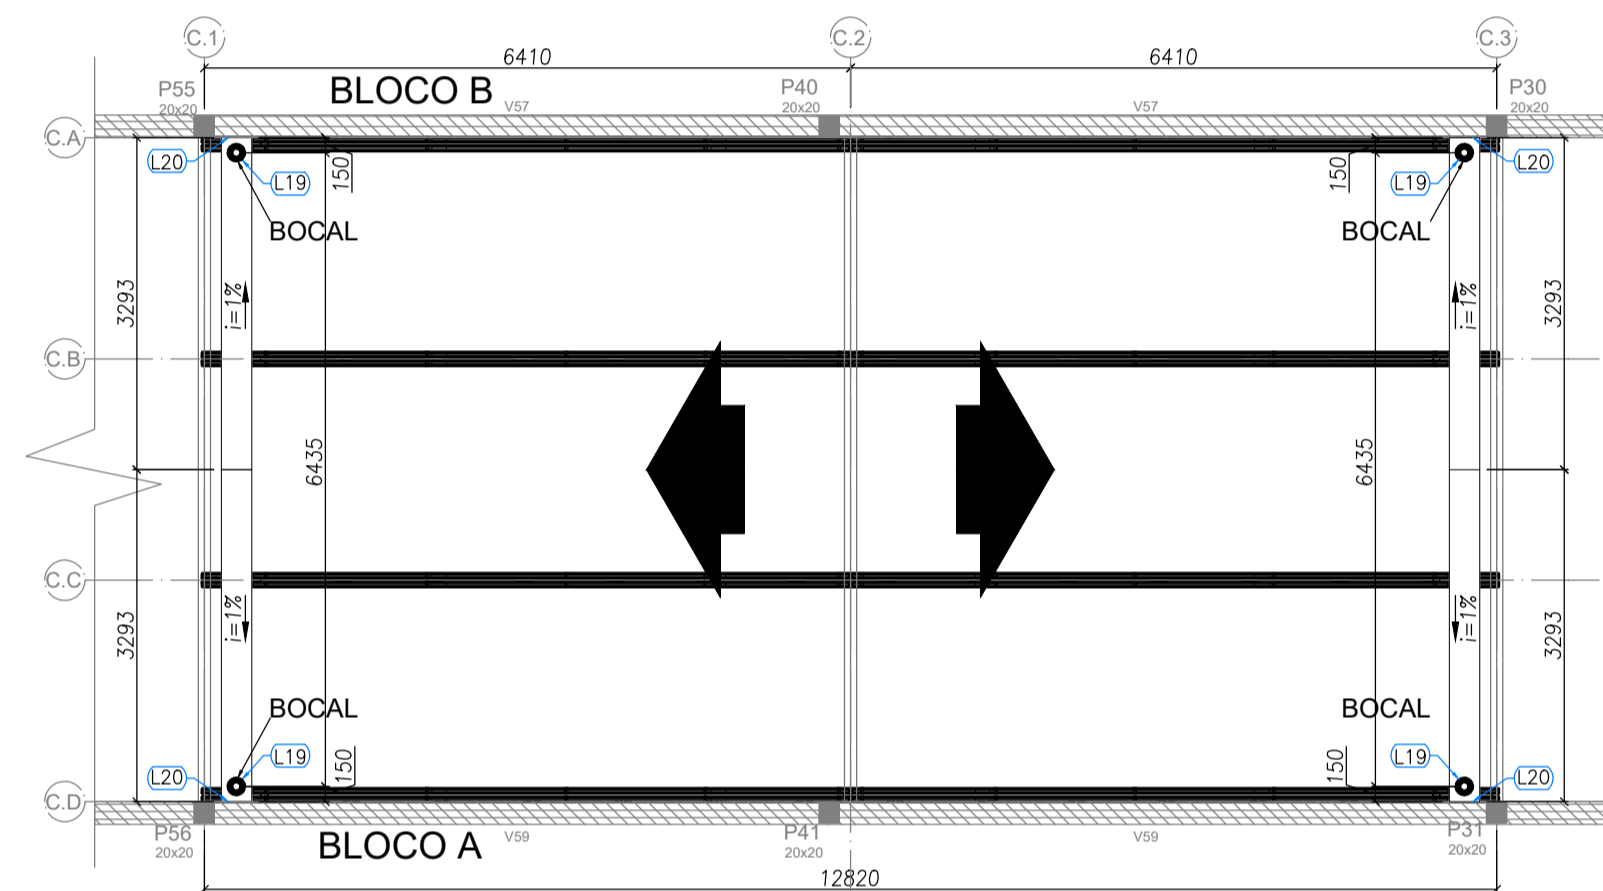
2 BLOCO C - CALHAS
ESCALA: 1/75

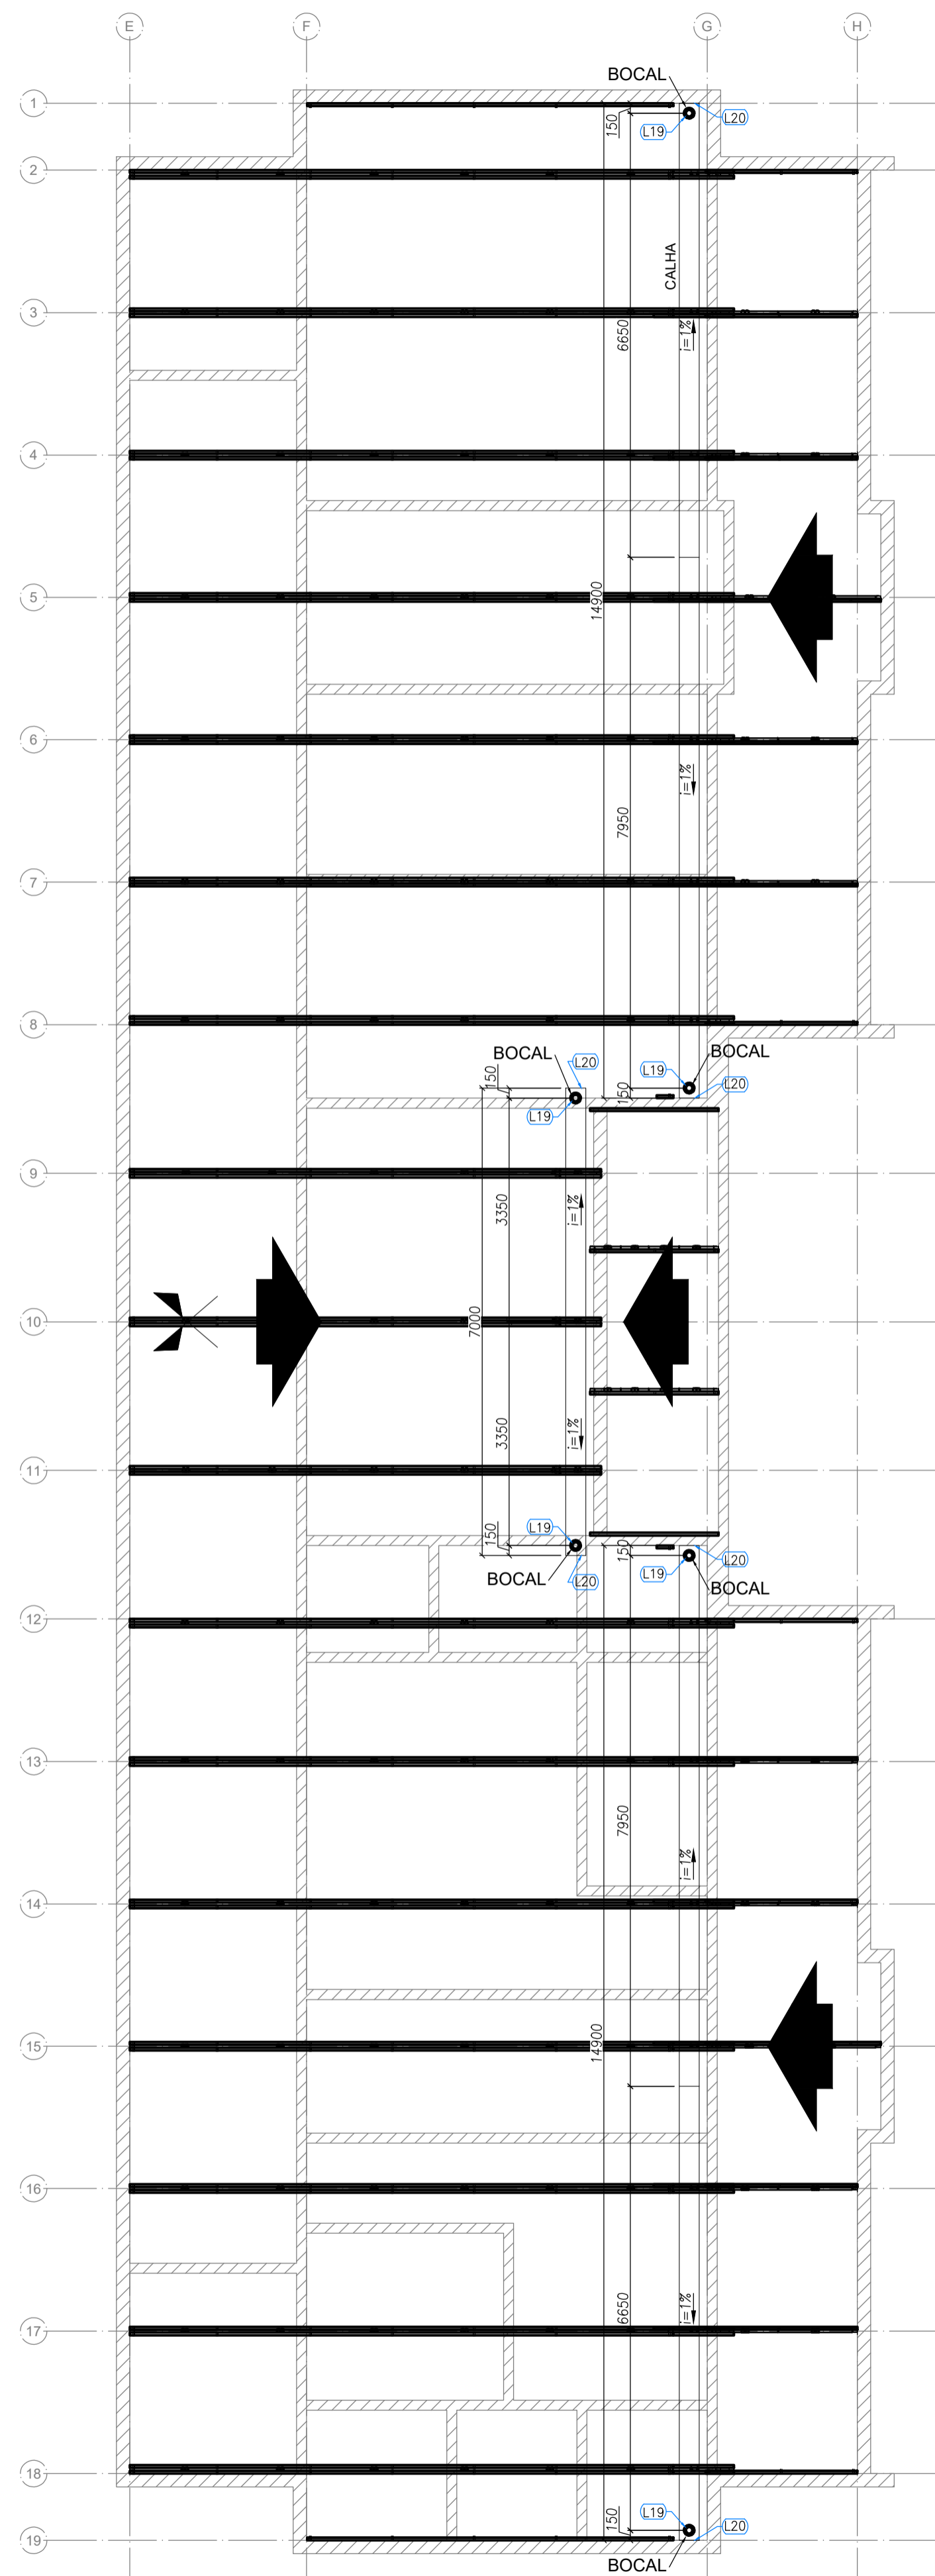
3 BLOCO C - CALHAS
ESCALA: 1/75
