## PARECER TÉCNICO

### OBRA: MUSEU REGIONAL DE CAETÉ – REFORMA DO TELHADO/OUTROS SERVIÇOS

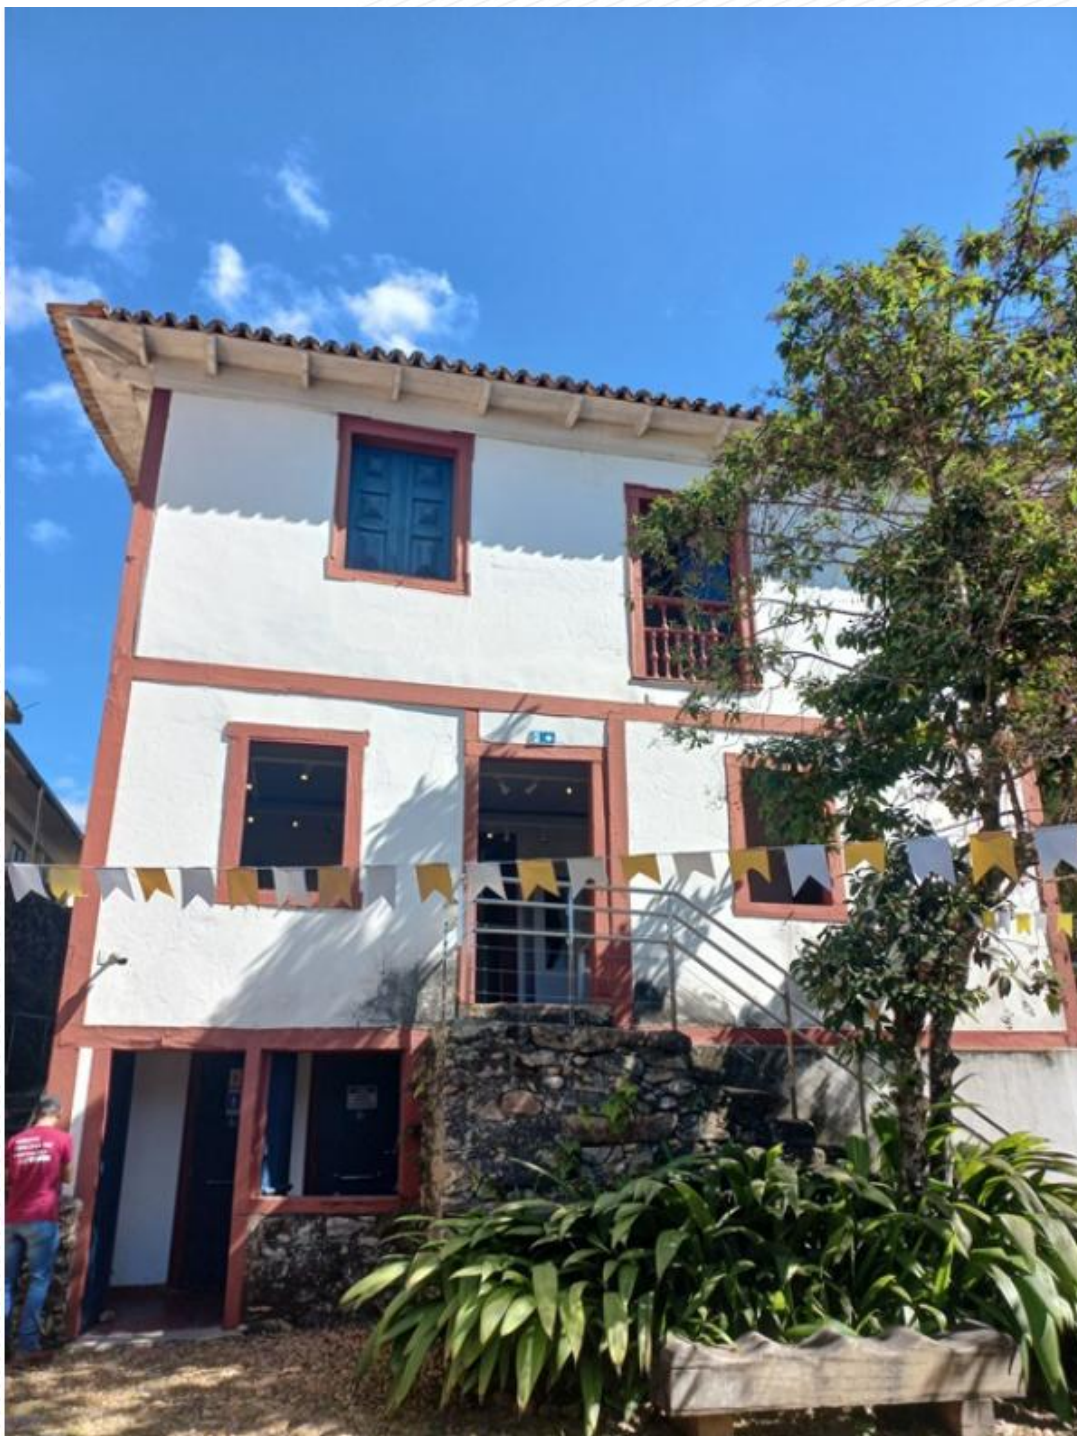
**Imagem 03** – Foto em vistoria no dia 20/06/2024 O Fachada Nordeste do Museu Regional de Caeté

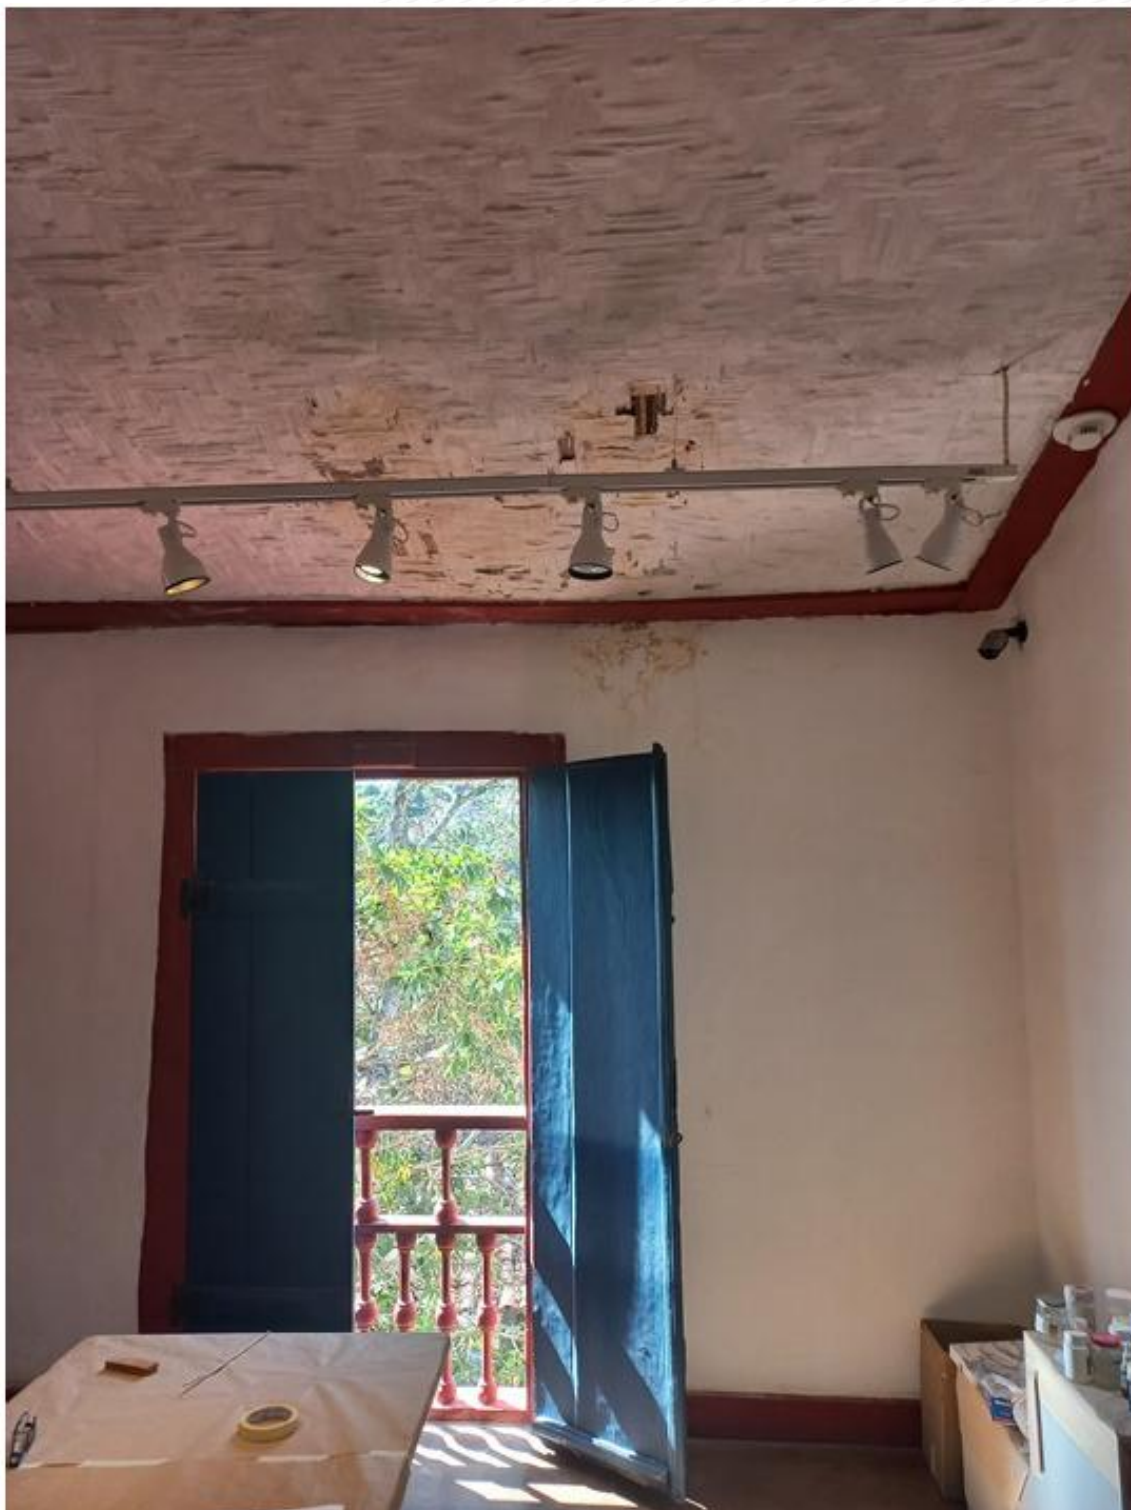
**Imagem 05** – Foto em vistoria no dia 20/06/2024 – Comodo voltado para a fachada Nordeste do Museu Regional de Caeté. Forro e parede danificados pela infiltração de águas pluviais.

1. Devido às infiltrações das águas pluviais em parte do telhado, - imagem **05 e 06** - na área nordeste, temos a necessidade de executar dispositivo que impeça às infiltrações. A intervenção definida foi a de instalar manta impermeável de subcobertura em toda área de telhado. A manta de subcobertura supre as necessidades de infiltrações providas de inclinações deficitárias, deslocamento de telhas, etc.

2. A especificação definida será de 'Manta/Chapa de poliéster reforçado com fibra de vidro (PRFV) 1000 x 1000 x 1,2 mm, branca leitosa.'
3. Serviços Adicionados:

- 3.1. Instalação de Forro de Taquara – padrão existente – nos cômodos afetados pela infiltração – imagem **05**;
  - 3.2. Revisão em Instalação Elétrica e Luminotécnicas em pontos com necessidades de manutenção

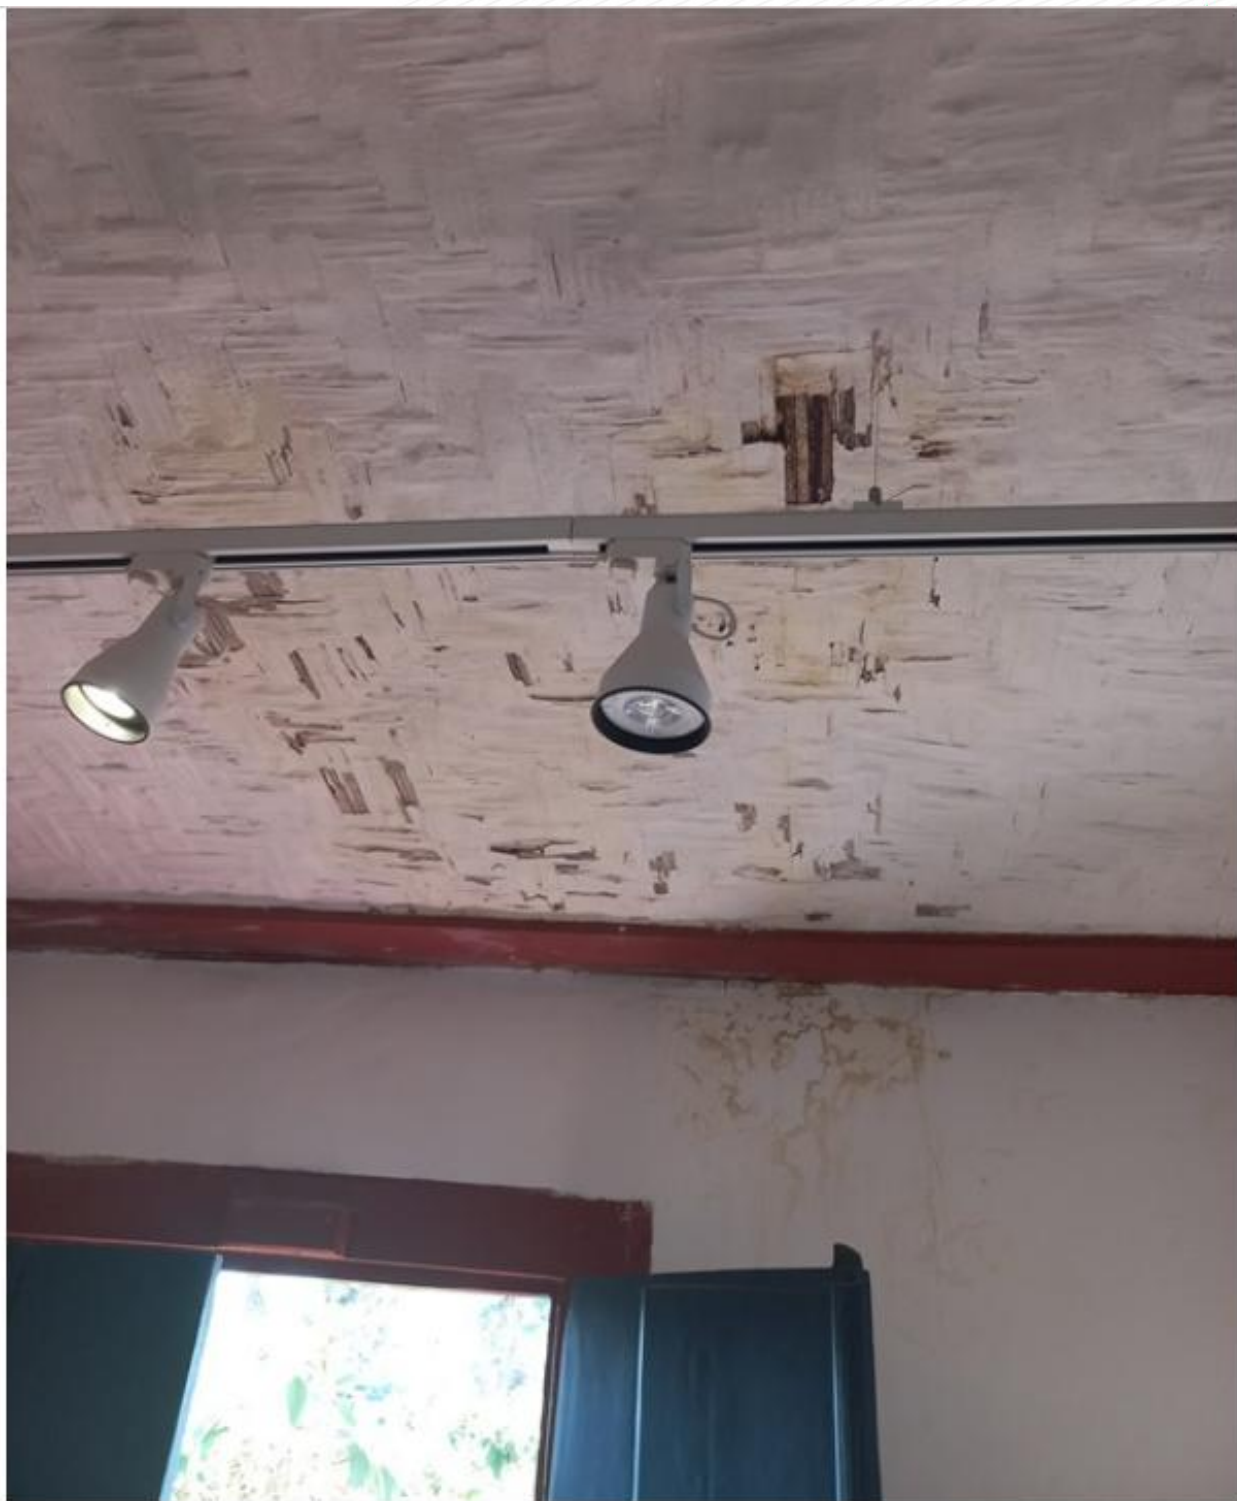
**Imagem: 06** – Foto em vistoria no dia 20/06/2024 - Comodo voltado para a fachada Nordeste do Museu Regional de Caeté. Forro e parede danificados pela infiltração de águas pluviais.
