Prefeitura de Rio Novo

RELATÓRIO DE INVIABILIDADE DE VEÍCULO

Identificação do Veículo: Marca/Modelo: VW/Kombi Escolar

Placa: HLF-7929

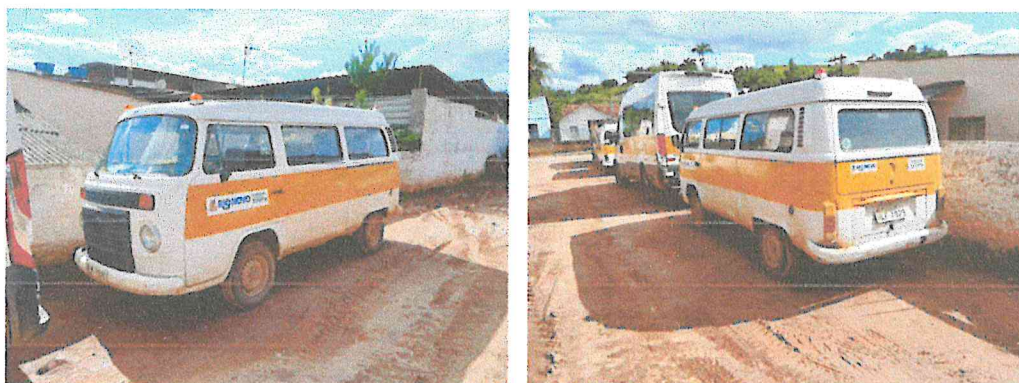
Item 01

Elevado desgaste do motor e sistema de transmissão;

Comprometimento da suspensão e sistema de freios, agravado pelas condições das estradas rurais;

Indícios de fadiga estrutural (carroceria e chassi);

Alto nível de ruídos e vibrações, indicando desgaste generalizado.

Recomenda-se a retirada do veículo da frota, com posterior destinação adequada, podendo ser por meio de leilão, alienação ou baixa patrimonial, conforme legislação vigente.
