## DETALHES - MOBILIÁRIO URBANO

CONTEM: PLANTA BAIXA, CORTE AA, DETALHES E SITUAÇÃO	DATA: 07/01/2026 DESENHO: PROJETO: FOLHA: ÚNICA

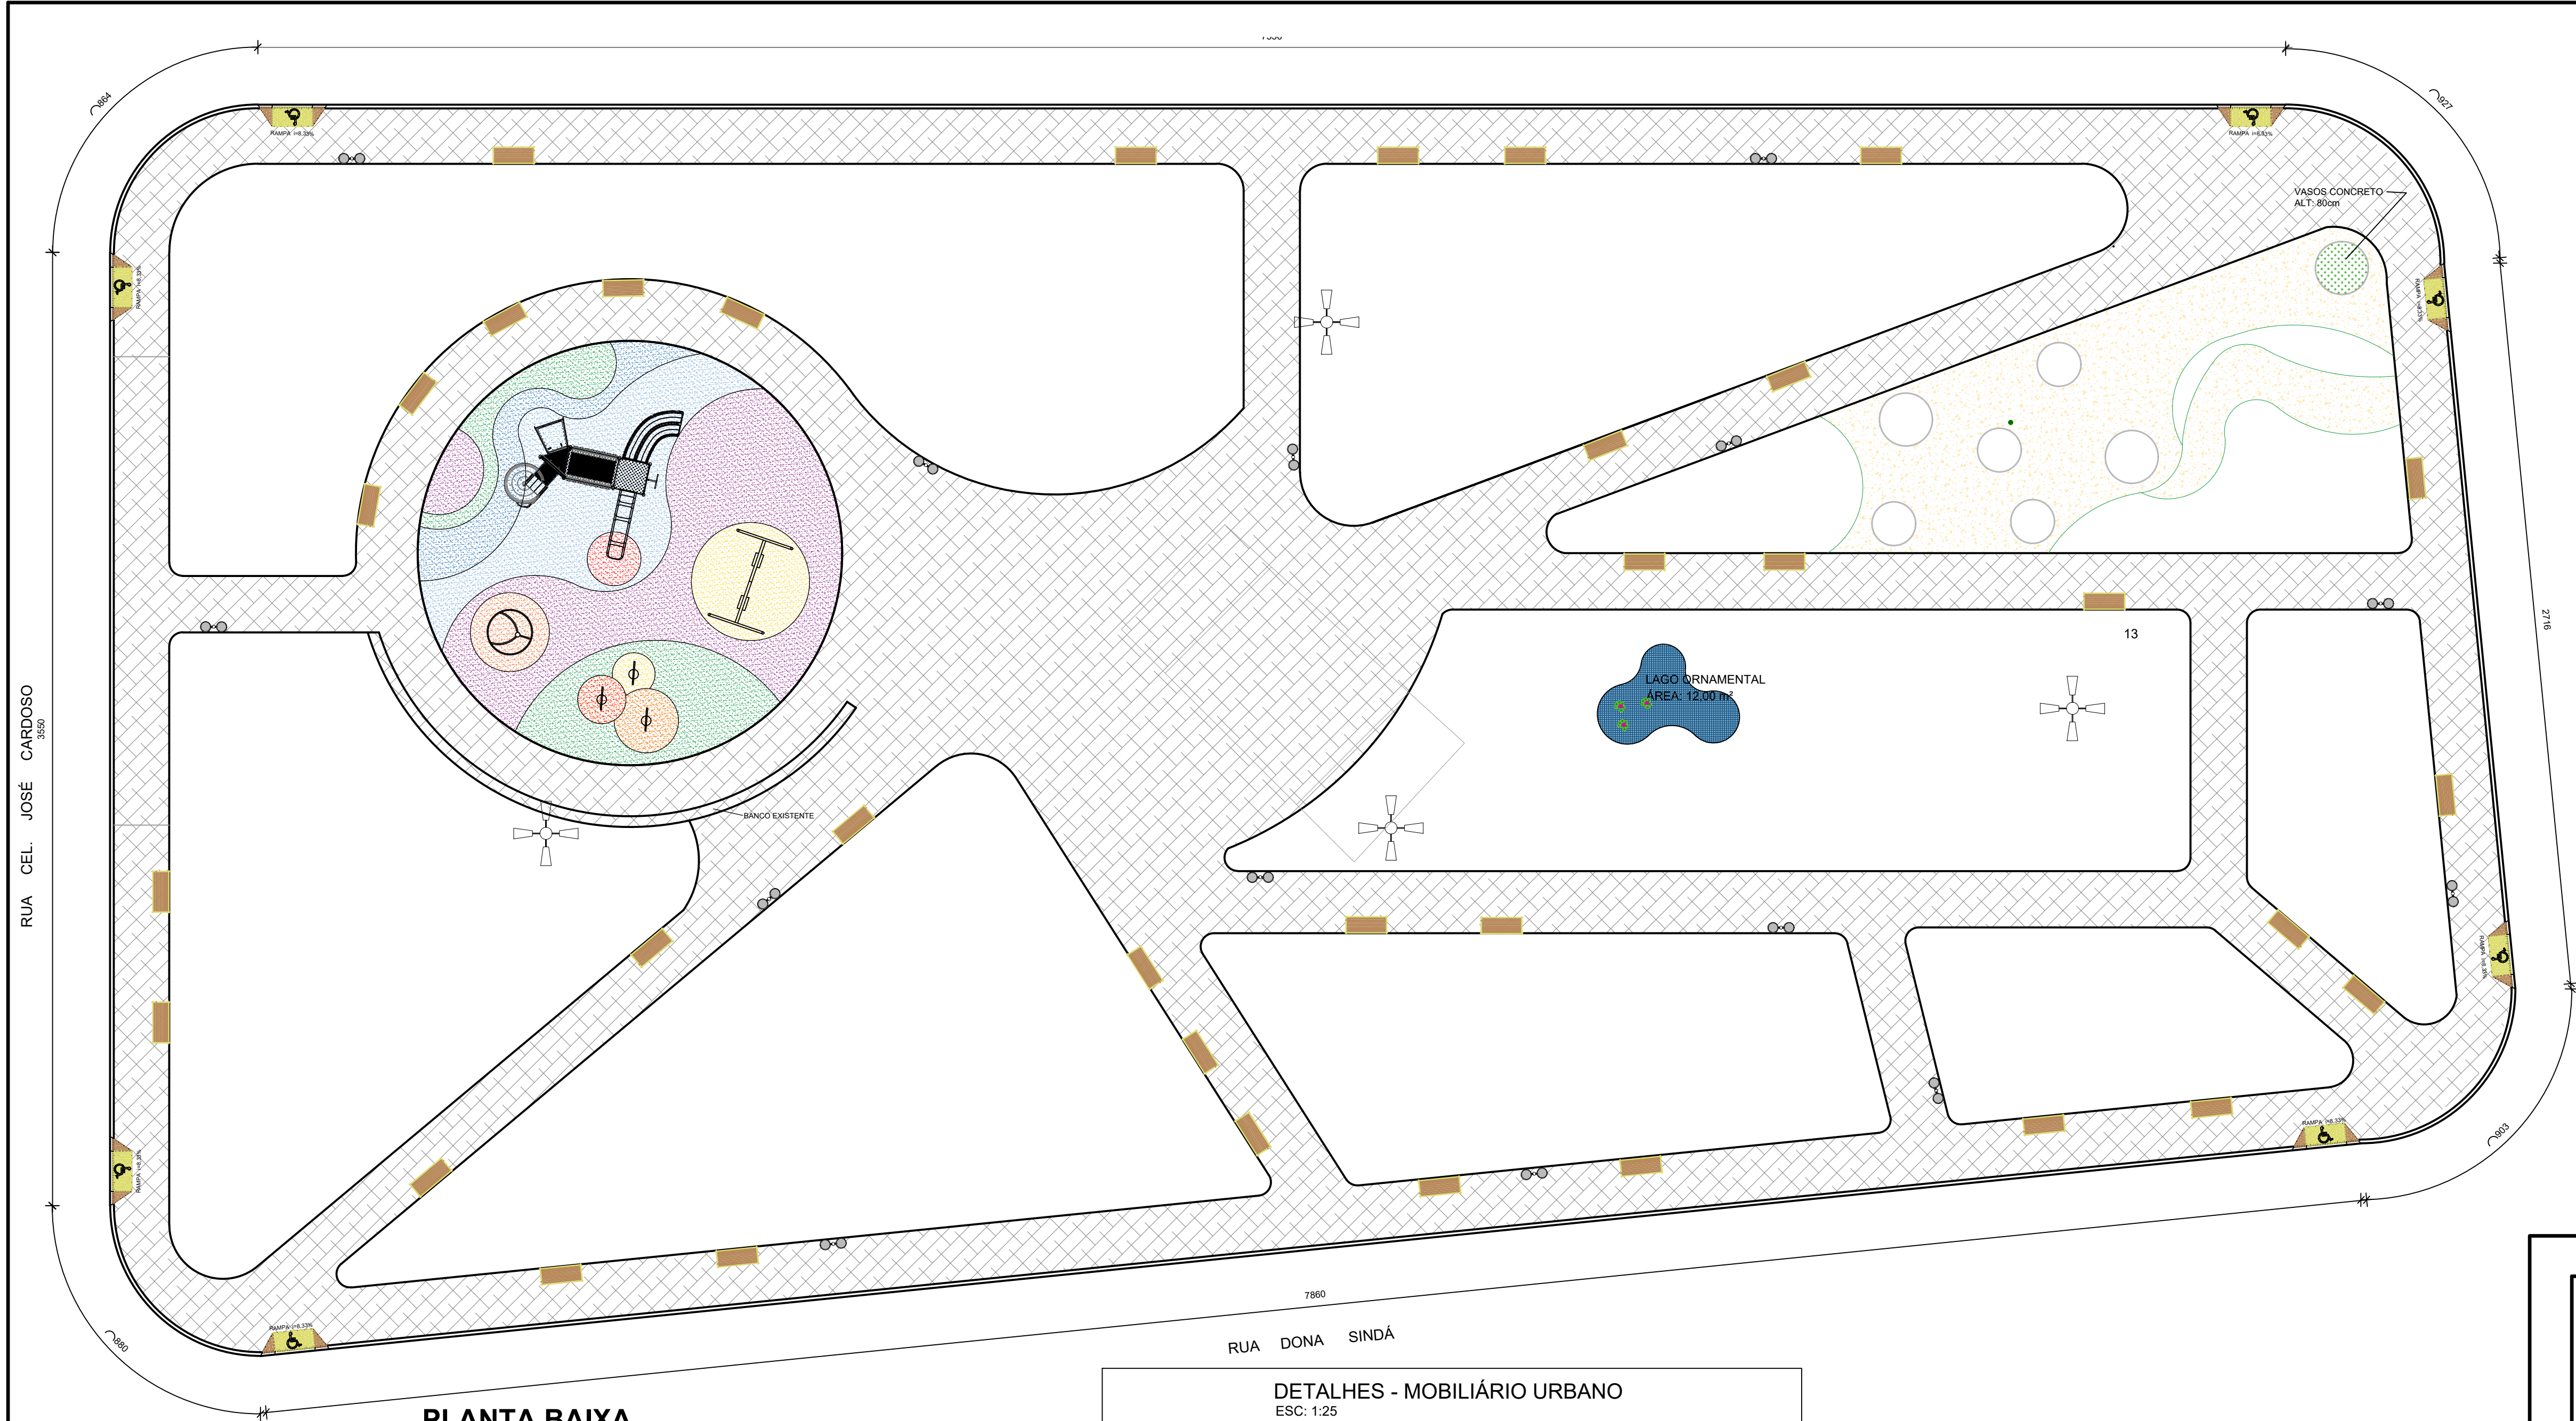
- PISO EM PEDRA PORTUGUESA A SER RESTAURADO (CONSIDERADO 7,5% DA TROCA DO PISO)
- PISO EM SEIXO ROLADO APARENTE
