**PROJETO DE RESTAURAÇÃO ARQUITETÔNICA**

**IGREJA DO SAGRADO CORAÇÃO DE JESUS**

**SÃO PEDRO DOS FERROS**

**EXECUTIVO ARQUITETÔNICO**

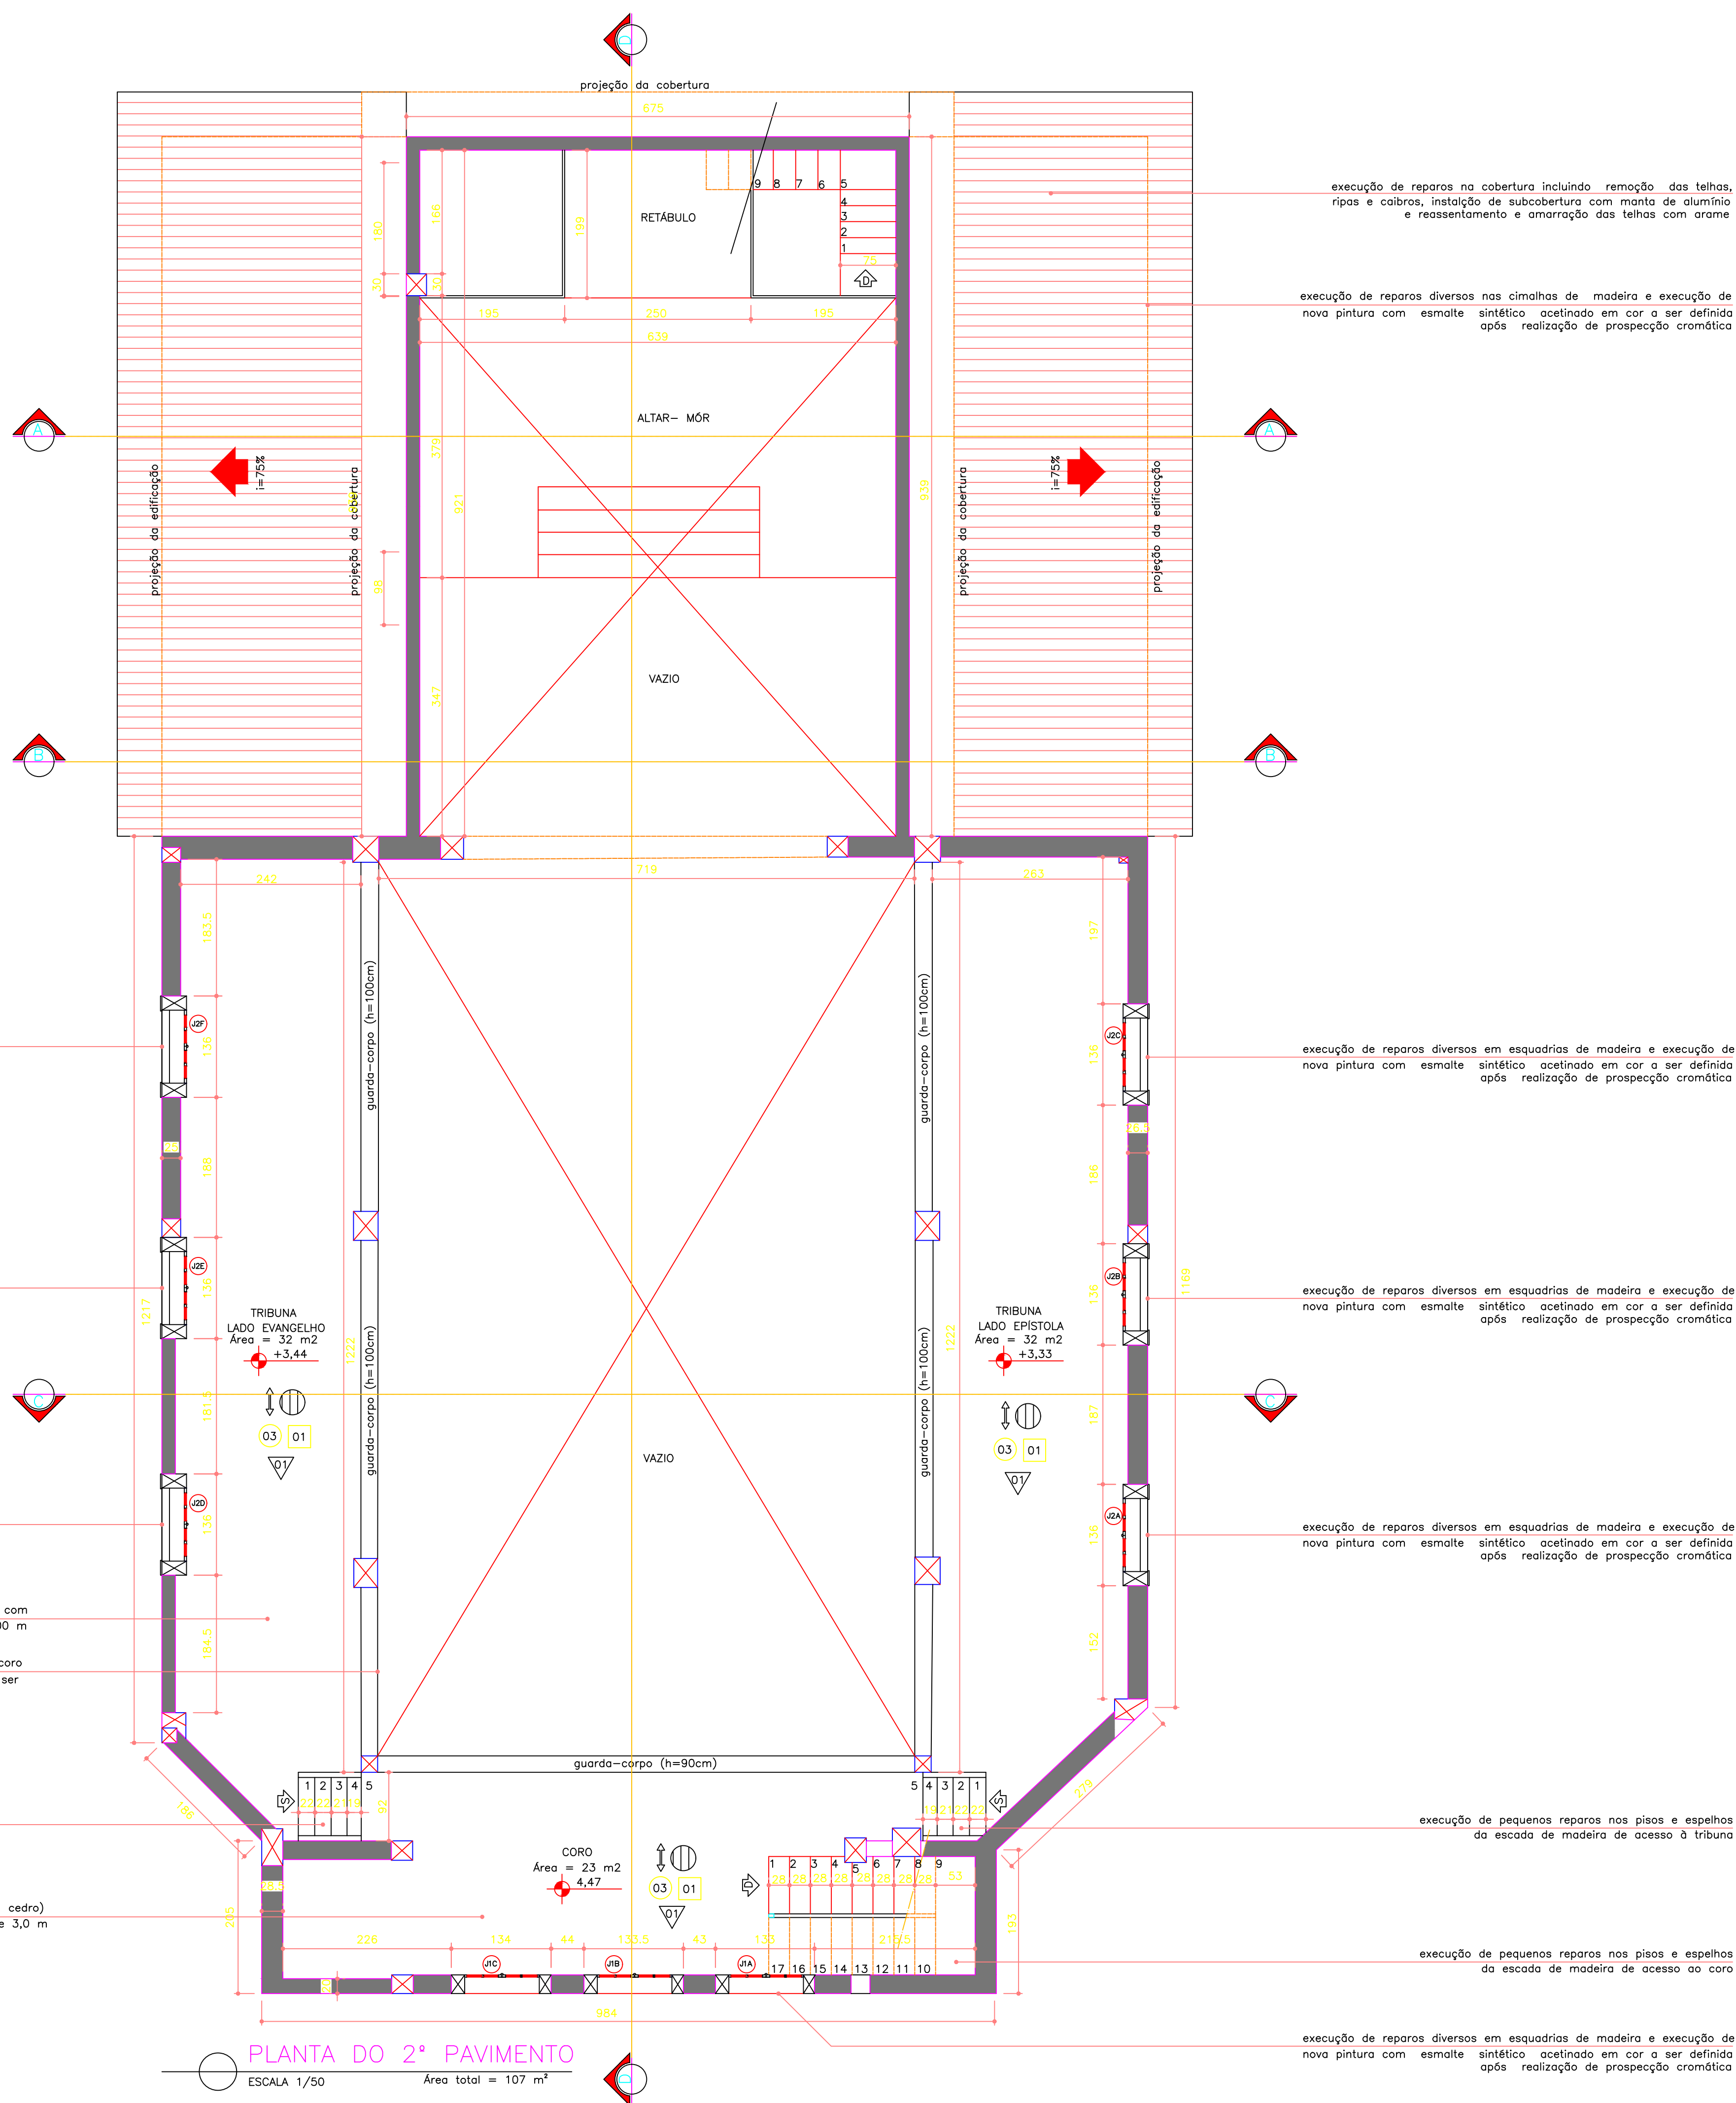
**PLANTA DO 2º PAVIMENTO**

- Executar serviços para eliminação de infiltrações e secagem das alvenarias nas áreas afetadas por infiltrações por capilaridade ascendente;
- Executar serviços para eliminação de infiltrações e secagem das alvenarias nas áreas afetadas por infiltrações provenientes da cobertura;

- Limpeza das manchas causadas pela umidade em revestimentos, com solução de hipoclorito de sódio (água sanitária) dissolvido em água e esponja de nylon macia (enxaguar e deixar secar);

- Remoção dos trechos de reboco danificados e posterior recomposição dos mesmos através da utilização de novas argamassas de características compatíveis em traço e granulometria com as argamassas originais existentes na edificação, a ser definido no local após prospeção e avaliação de amostras do material retirado;

- Execução de embrechamentos de trincas em revestimentos (reboco) de alvenarias internas e externas (fachadas), quando necessário;
- 01 - Remoção dos trechos degradados, partes soltas e crostas de tinta antiga da pintura das alvenarias com utilização de espátulas e preparo de superfície para receber nova pintura através de lixamento superficial (Atenção: Não realizar raspagem das camadas de tinta existentes, de modo a garantir o registro do estratos cromáticos); Execução de pintura das alvenarias externas (quantidade necessária para um perfeito acabamento), com tinta látex à base de acetato de polvinia (PVA) de acabamento fosco aveludado, SUIVINIL, CORAL ou equivalente, na cor BRANCO GELO (Ref.: Suvinil Látex PVA)

01 - realizar serviço de prospeção em todos os forros. Se for verificado que não existem pinturas artísticas cobertas pela tinta branca, retirar os forros para instalação de novos. Executar novos forros em tabuado liso e em madeira de lei (ipê ou cedro) com largura mínima de 20 cm, espessura de 2 cm e comprimento mínimo de 3,00 m. Execução de reparos diversos e substituição de trechos comprometidos das cimbalhas de acabamento do forro da nave e da capela-mor. Os trechos a serem substituídos devem conter as mesmas características e em madeira de lei (ipê ou cedro). Imunização com isoparafina e Dragnet 384 - CE por aspersão em todo o barroteamento e forro tabuado do tipo saia e camisa e de lambri de madeira.

01 - reasentar piso em tabuado de madeira, largura mínima de 20 cm, espessura de 2 cm e comprimento mínimo de 3,00 m

02 - limpeza com sabão neutro no piso em ladrilho hidráulico estampado, 20x20cm, com moldura. Substituição de peças danificadas por outras idênticas ou por réplicas das existentes, sendo prevista uma estimativa de 10%. Realizar novo rejunte do piso na cor bege.

03 - Execução de pequenos reparos nas peças de madeira do piso do coro, do camarim e das tribunas, implicando em limpeza superficial, execução de emendas e substituição das partes comprometidas por outras de mesmo tamanho, largura, cor e tipo de madeira.

04 - Execução de pequenos reparos nas peças de madeira do piso do supedâneo, implicando em limpeza superficial, execução de emendas e substituição das partes comprometidas por outras de mesmo tamanho, largura, cor e tipo de madeira.

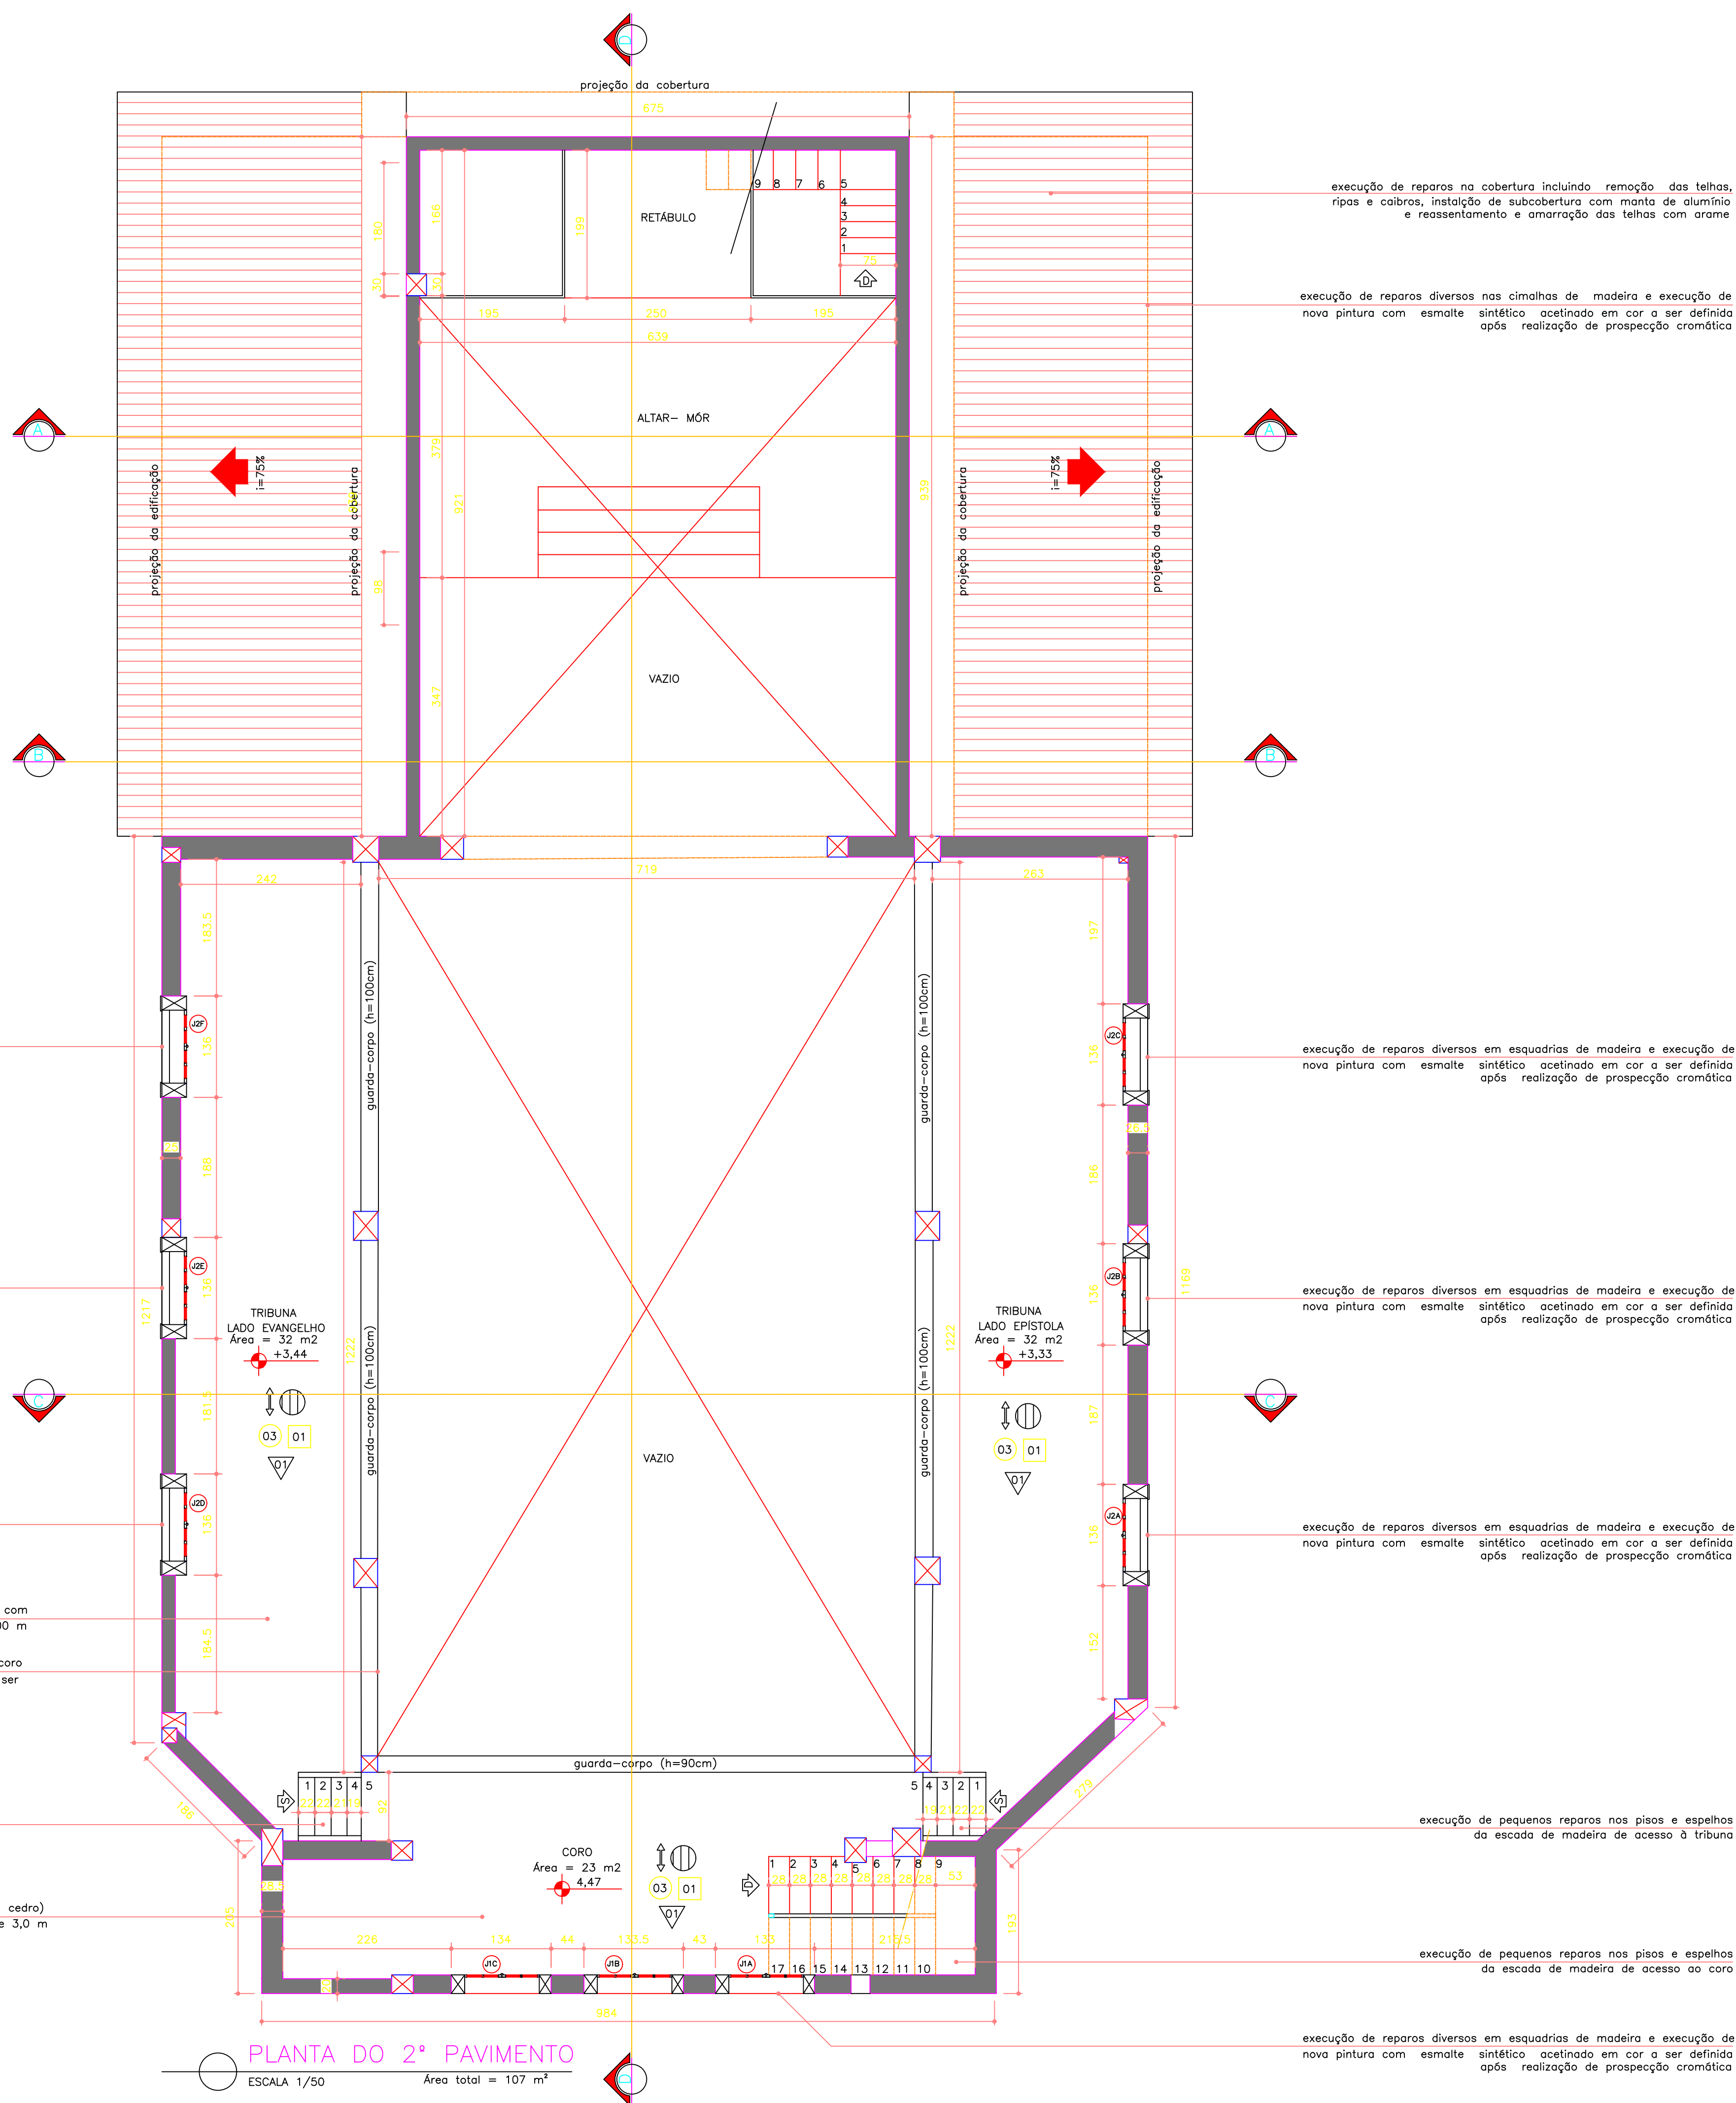
DETALHE  
**PLANTA DO 2º PAVIMENTO**

- Executar serviços para eliminação de infiltrações e secagem das alvenarias nas áreas afetadas por infiltrações por capilaridade ascendente;
- Executar serviços para eliminação de infiltrações e secagem das alvenarias nas áreas afetadas por infiltrações provenientes da cobertura;

- Limpeza das manchas causadas pela umidade em revestimentos, com solução de hipoclorito de sódio (água sanitária) dissolvido em água e esponja de nylon macia (enxaguar e deixar secar);

- Remoção dos trechos de reboco danificados e posterior recomposição dos mesmos através da utilização de novas argamassas de características compatíveis em traço e granulometria com as argamassas originais existentes na edificação, a ser definido no local após prospeção e avaliação de amostras do material retirado;

- Execução de embrechamentos de trincas em revestimentos (reboco) de alvenarias internas e externas (fachadas), quando necessário;
- 01 - Remoção dos trechos degradados, partes soltas e crostas de tinta antiga da pintura das alvenarias com utilização de espátulas e preparo de superfície para receber nova pintura através de lixamento superficial (Atenção: Não realizar raspagem das camadas de tinta existentes, de modo a garantir o registro do estratos cromáticos); Execução de pintura das alvenarias externas (quantidade necessária para um perfeito acabamento), com tinta látex à base de acetato de polvinia (PVA) de acabamento fosco aveludado, SUIVINIL, CORAL ou equivalente, na cor BRANCO GELO (Ref.: Suvinil Látex PVA)

01 - realizar serviço de prospeção em todos os forros. Se for verificado que não existem pinturas artísticas cobertas pela tinta branca, retirar os forros para instalação de novos. Executar novos forros em tabuado liso e em madeira de lei (ipê ou cedro) com largura mínima de 20 cm, espessura de 2 cm e comprimento mínimo de 3,00 m. Execução de reparos diversos e substituição de trechos comprometidos das cimbalhas de acabamento do forro da nave e da capela-mor. Os trechos a serem substituídos devem conter as mesmas características e em madeira de lei (ipê ou cedro). Imunização com isoparafina e Dragnet 384 - CE por aspersão em todo o barroteamento e forro tabuado do tipo saia e camisa e de lambri de madeira.

01 - reasentar piso em tabuado de madeira, largura mínima de 20 cm, espessura de 2 cm e comprimento mínimo de 3,00 m

02 - limpeza com sabão neutro no piso em ladrilho hidráulico estampado, 20x20cm, com moldura. Substituição de peças danificadas por outras idênticas ou por réplicas das existentes, sendo prevista uma estimativa de 10%. Realizar novo rejunte do piso na cor bege.

03 - Execução de pequenos reparos nas peças de madeira do piso do coro, do camarim e das tribunas, implicando em limpeza superficial, execução de emendas e substituição das partes comprometidas por outras de mesmo tamanho, largura, cor e tipo de madeira.

04 - Execução de pequenos reparos nas peças de madeira do piso do supedâneo, implicando em limpeza superficial, execução de emendas e substituição das partes comprometidas por outras de mesmo tamanho, largura, cor e tipo de madeira.

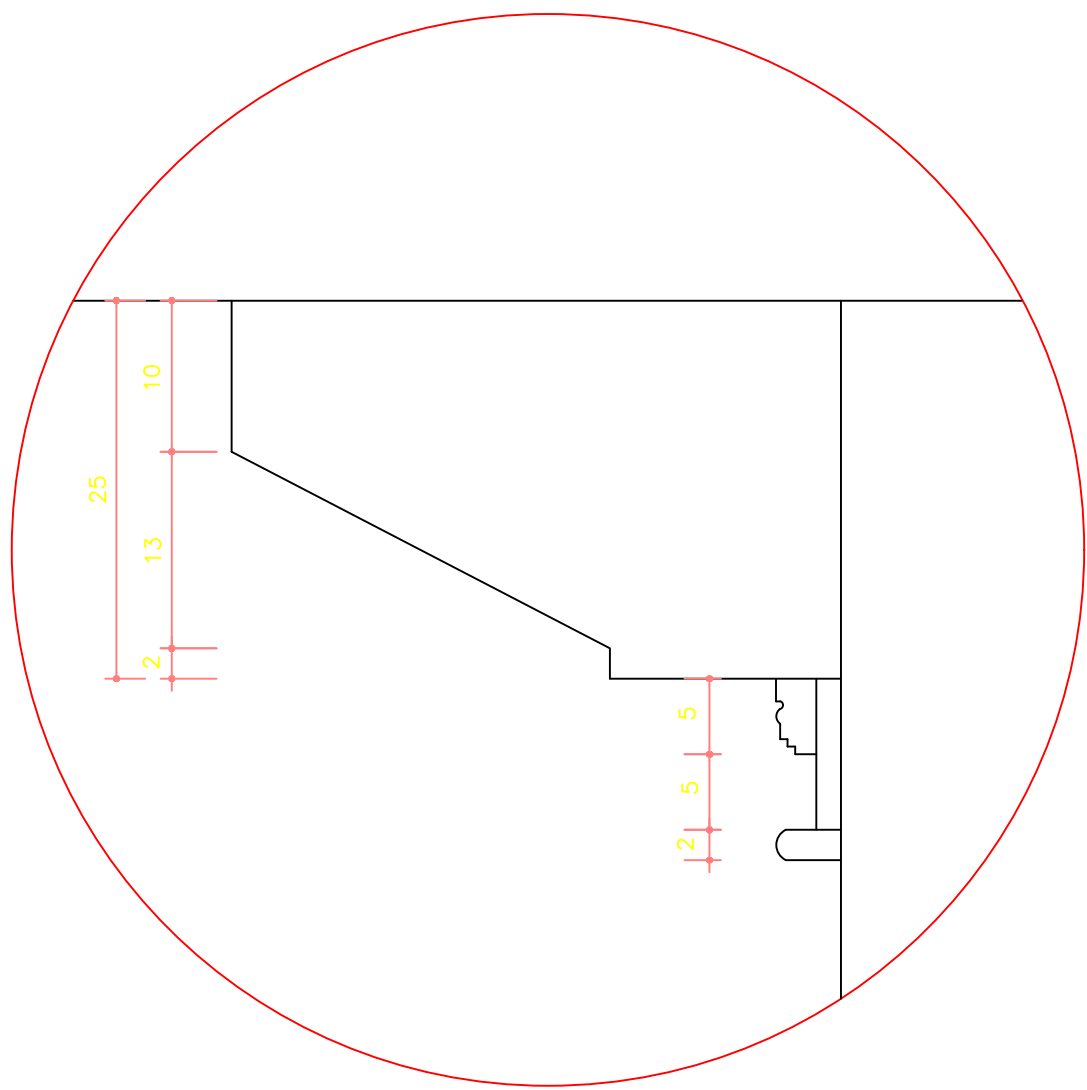
DET. 05  
1/5

execução de reparos na cobertura incluindo remoção das telhas, ripas e calbros, instalação de subcobertura com manta de alumínio e reassentamento e amarração das telhas com arame

remoção dos trechos degradados, partes soltas e crostas de tinta da antiga pintura das alvenarias com utilização de espátula e preparo da superfície para receber nova pintura através de lixamento superficial

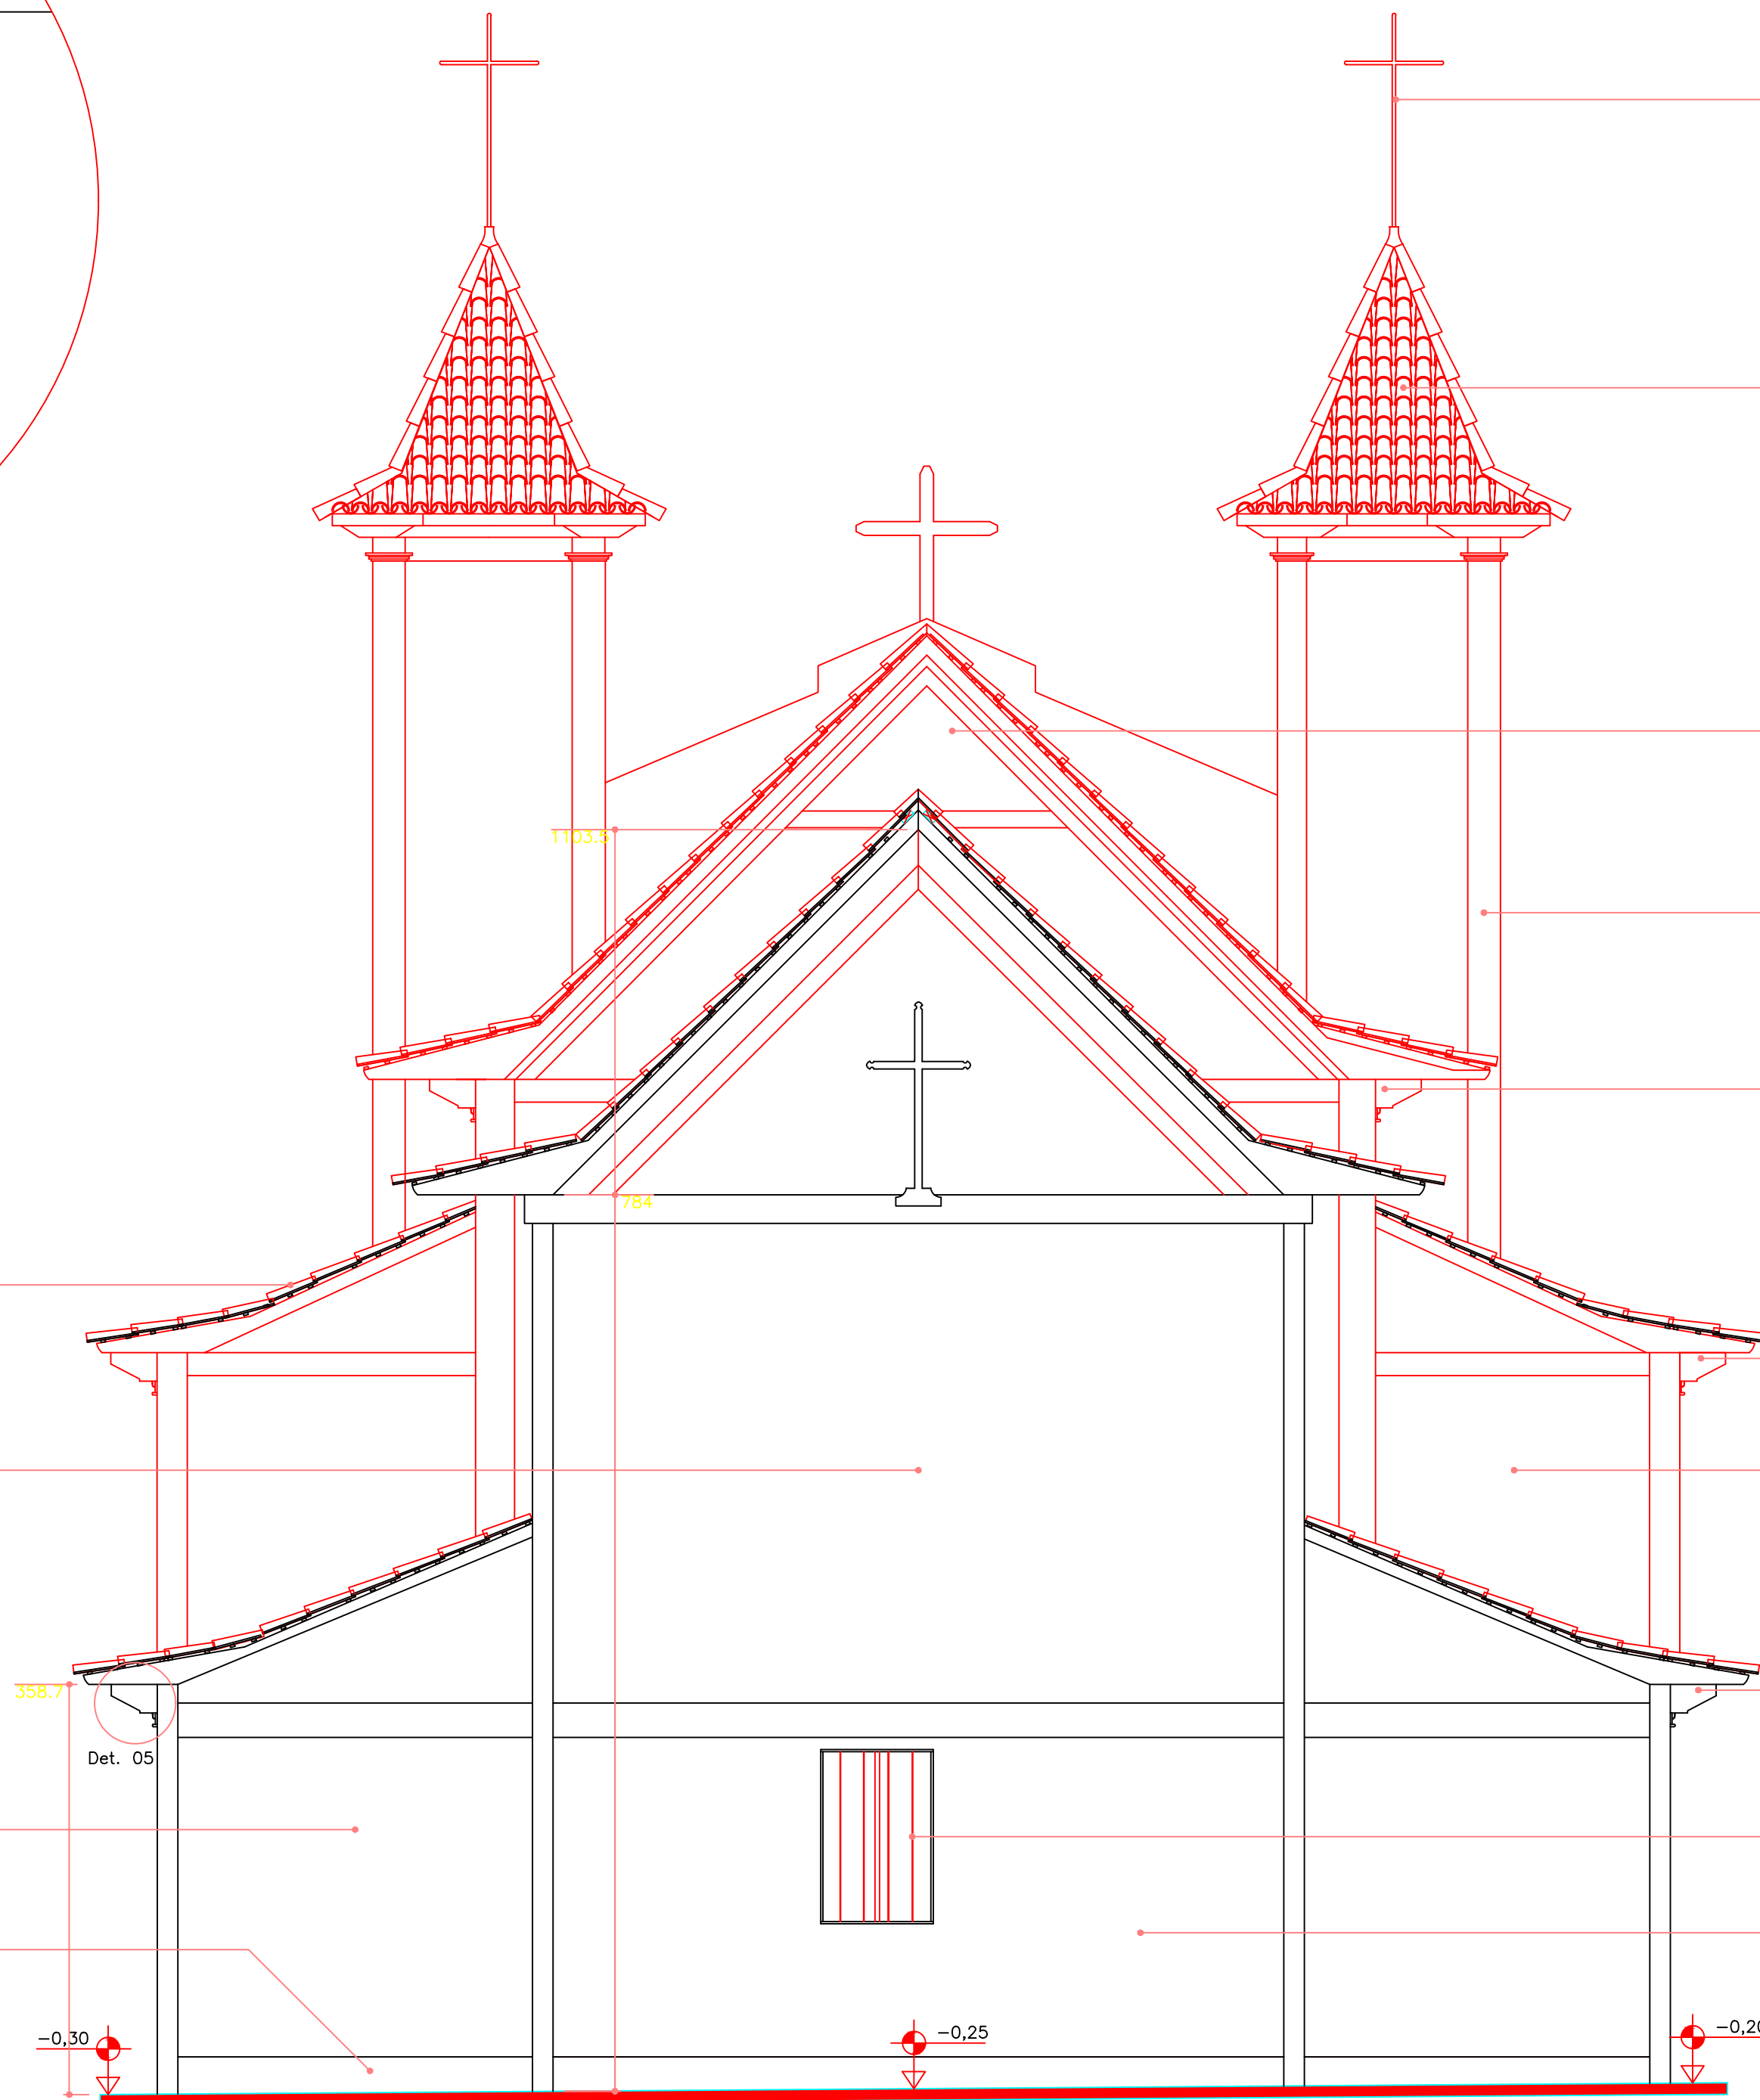
FACHADA POSTERIOR

execução de serviços de limpeza das manchas causadas pela umidade no revestimento do embasamento com solução de hipoclorito de sódio dissolvido em água e escova de nylon macia (enxaguar e deixar secar)

execução de serviços de limpeza, lixamento e pintura do crucifixo (zingamochão) metálico

execução de reparos na cobertura incluindo remoção das telhas, instalação de subcobertura com manta de alumínio e reassentamento e amarração das telhas com arame

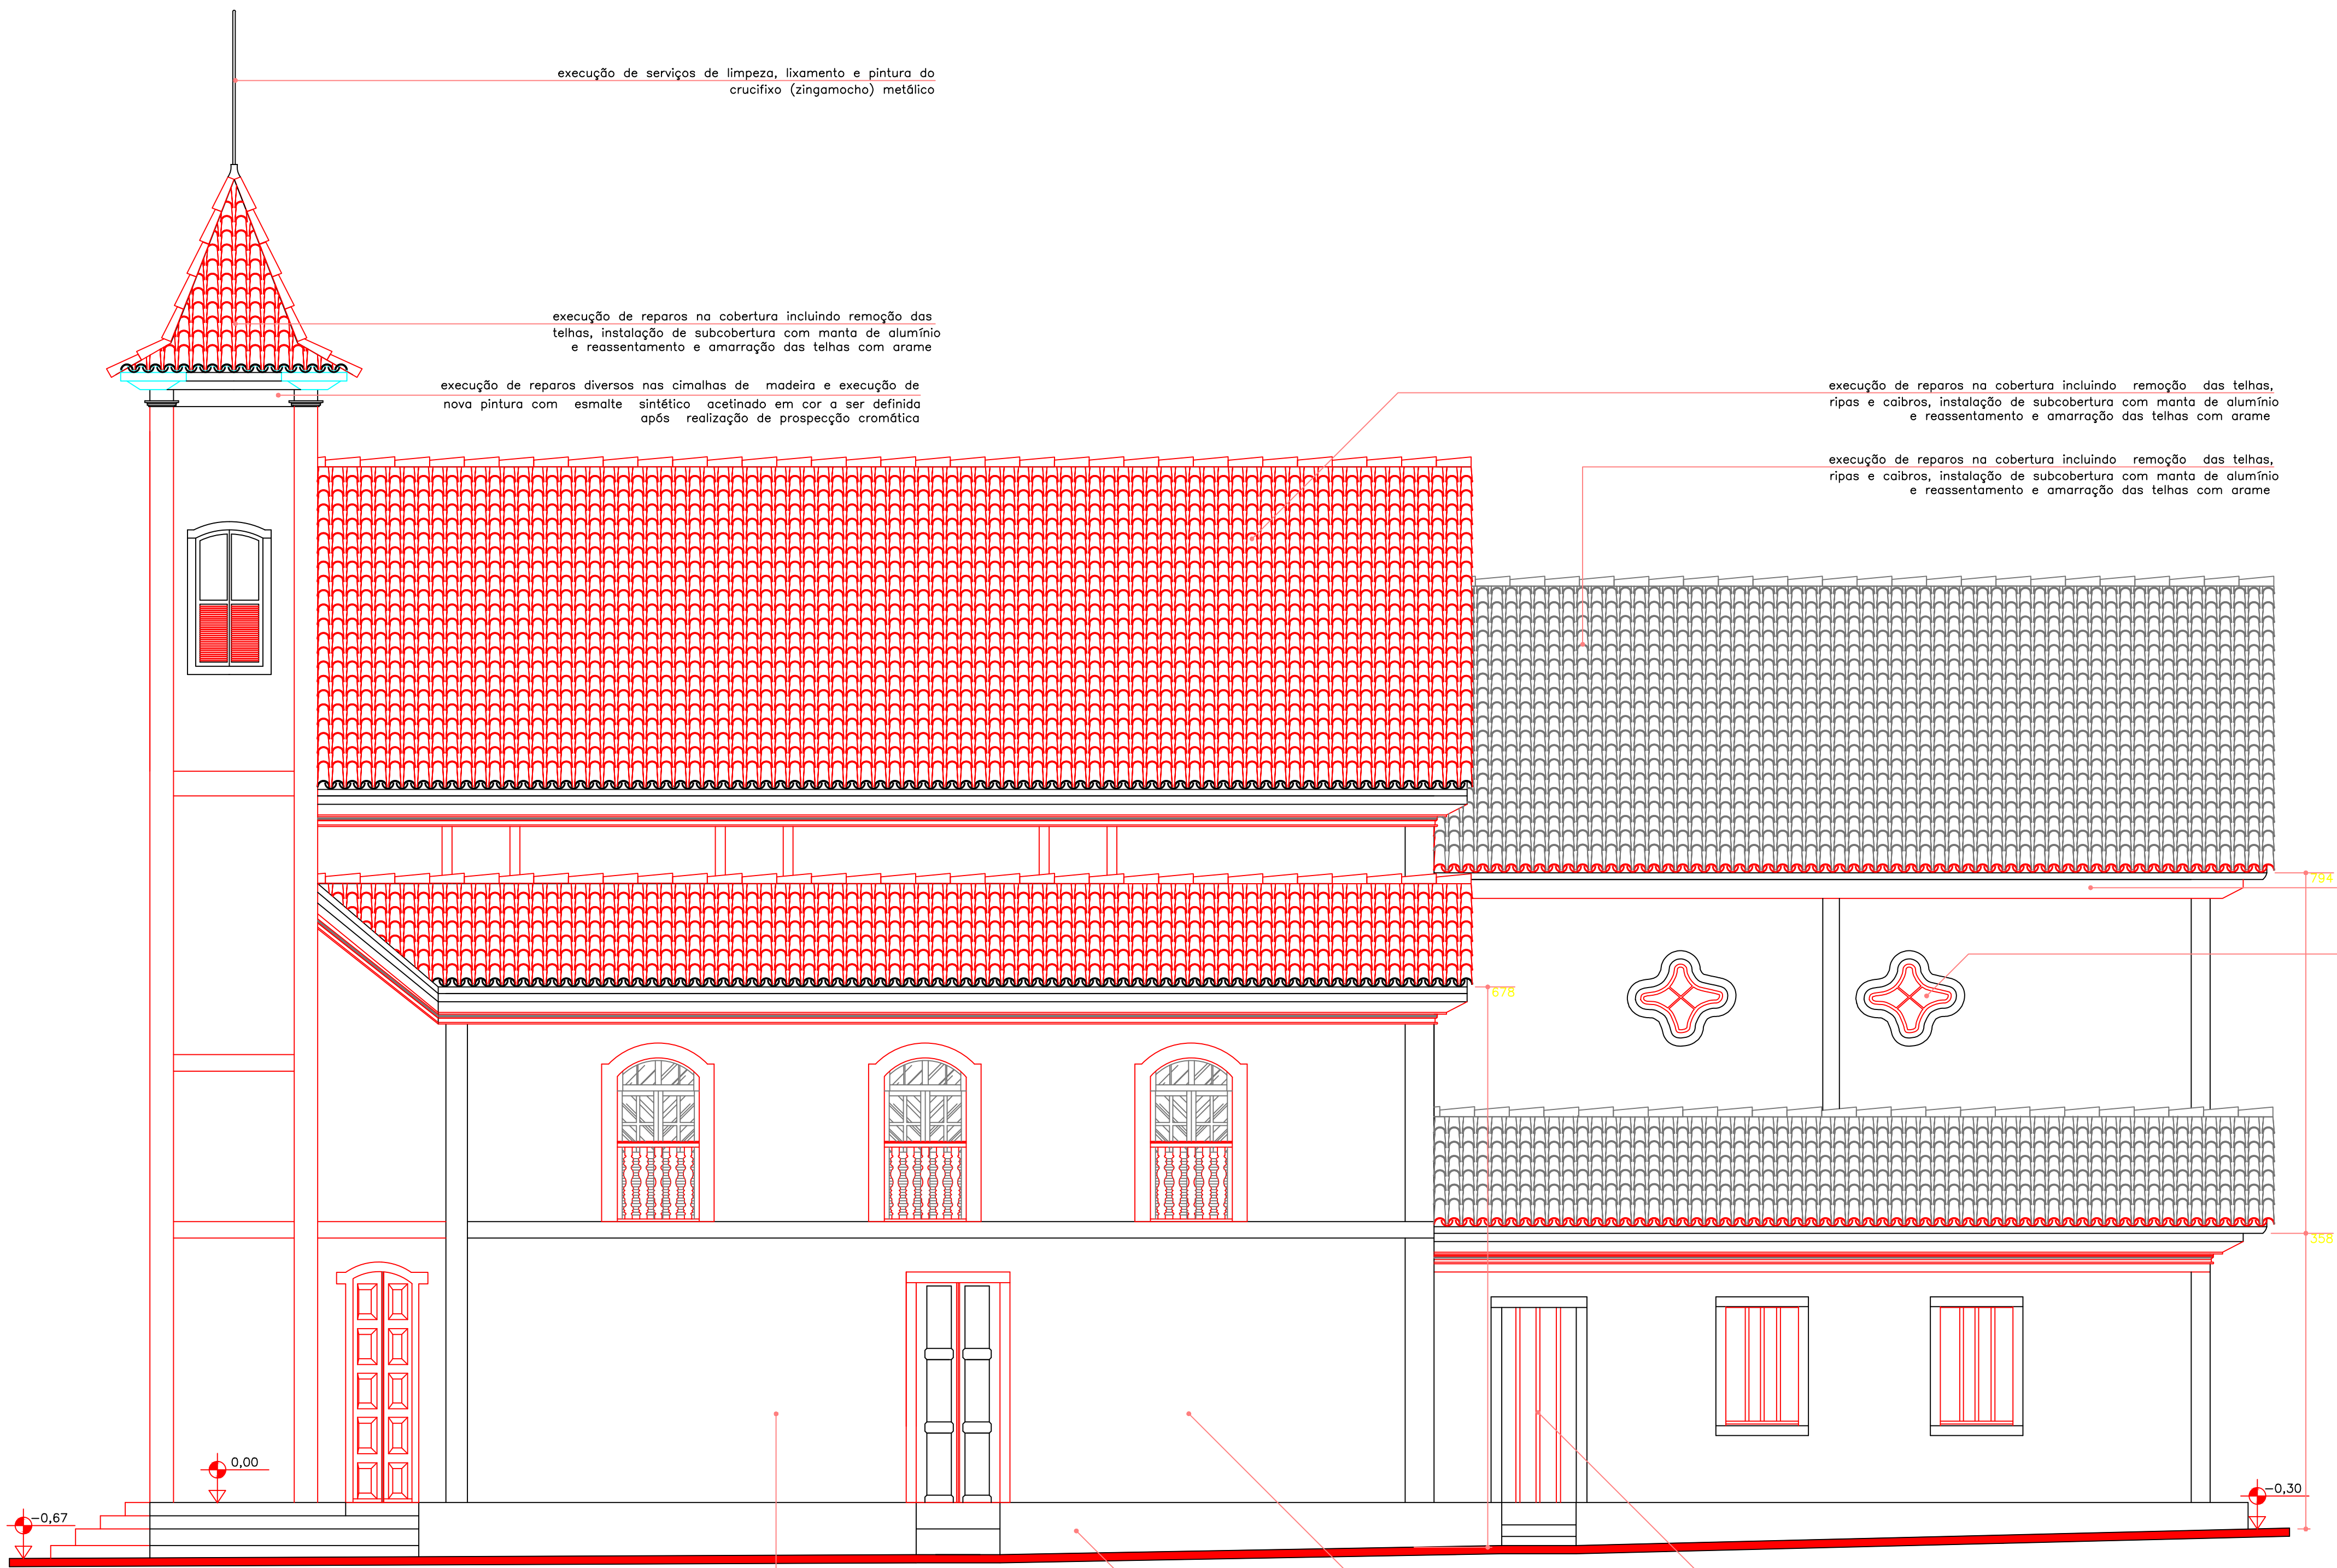
FACHADA LATERAL DIREITA  
ESCALA 1/50

execução de reparos diversos em esquadrias de madeira e execução de nova pintura com esmalte sintético acetinado em cor a ser definida após realização de prospecção cromática

remoção dos trechos degradados, partes soltas e crostas de tinta da antiga pintura das alvenarias com utilização de espátula e preparo da superfície para receber nova pintura através de lixamento superficial

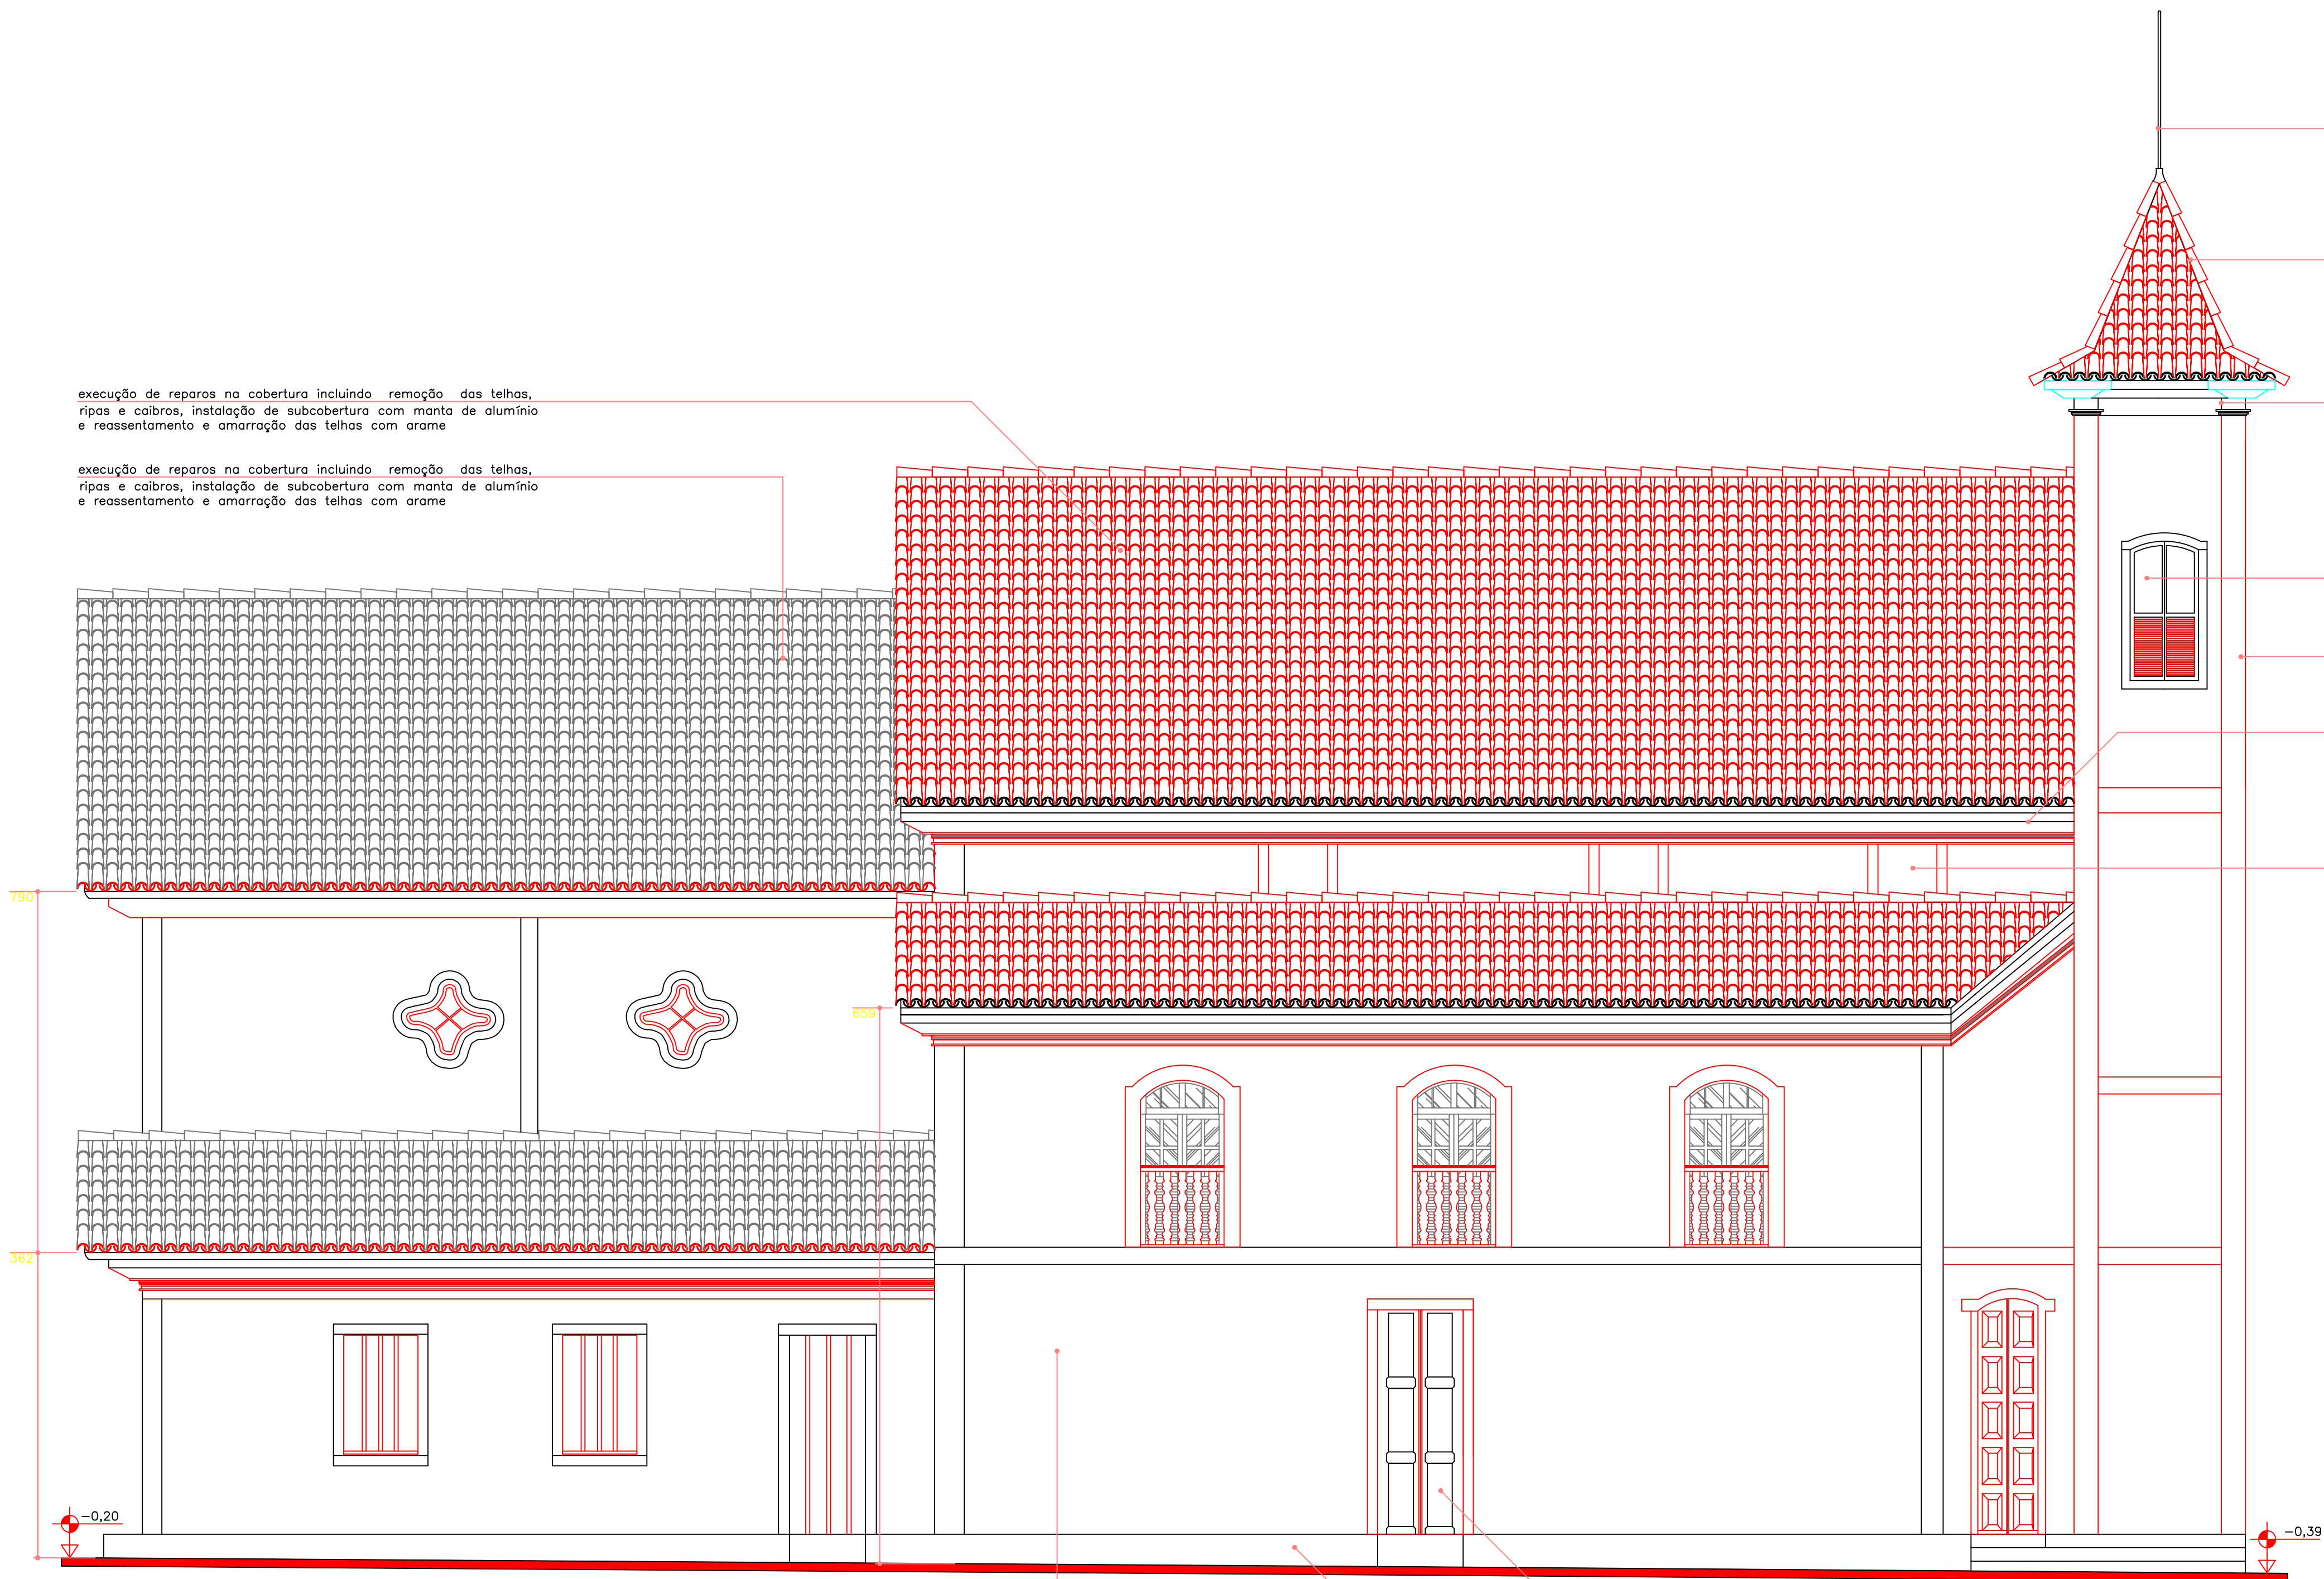
execução de reparos na cobertura incluindo remoção das telhas, ripas e calibros, instalação de subcobertura com manta de alumínio e reassentamento e amarração das telhas com arame

remoção dos trechos degradados, partes soltas e crostas de tinta da antiga pintura das alvenarias com utilização de espátula e preparo da superfície para receber nova pintura através de lixamento superficial

execução de serviços para tratamento da madeira do retábulo contra a ação de insetos xilófagos e posterior restauração do mesmo de acordo com projeto a ser contratado

execução de novo piso na nave em tabuado liso e em madeira de lei (ipê ou cedro) com largura mínima de 20 cm, espessura de 2 cm e comprimento mínimo de 3,0 m
