**PROJETO DE RESTAURAÇÃO ARQUITETÔNICA**

**IGREJA DO SAGRADO CORAÇÃO DE JESUS**

**SÃO PEDRO DOS FERROS**

**EXECUTIVO ARQUITETÔNICO**

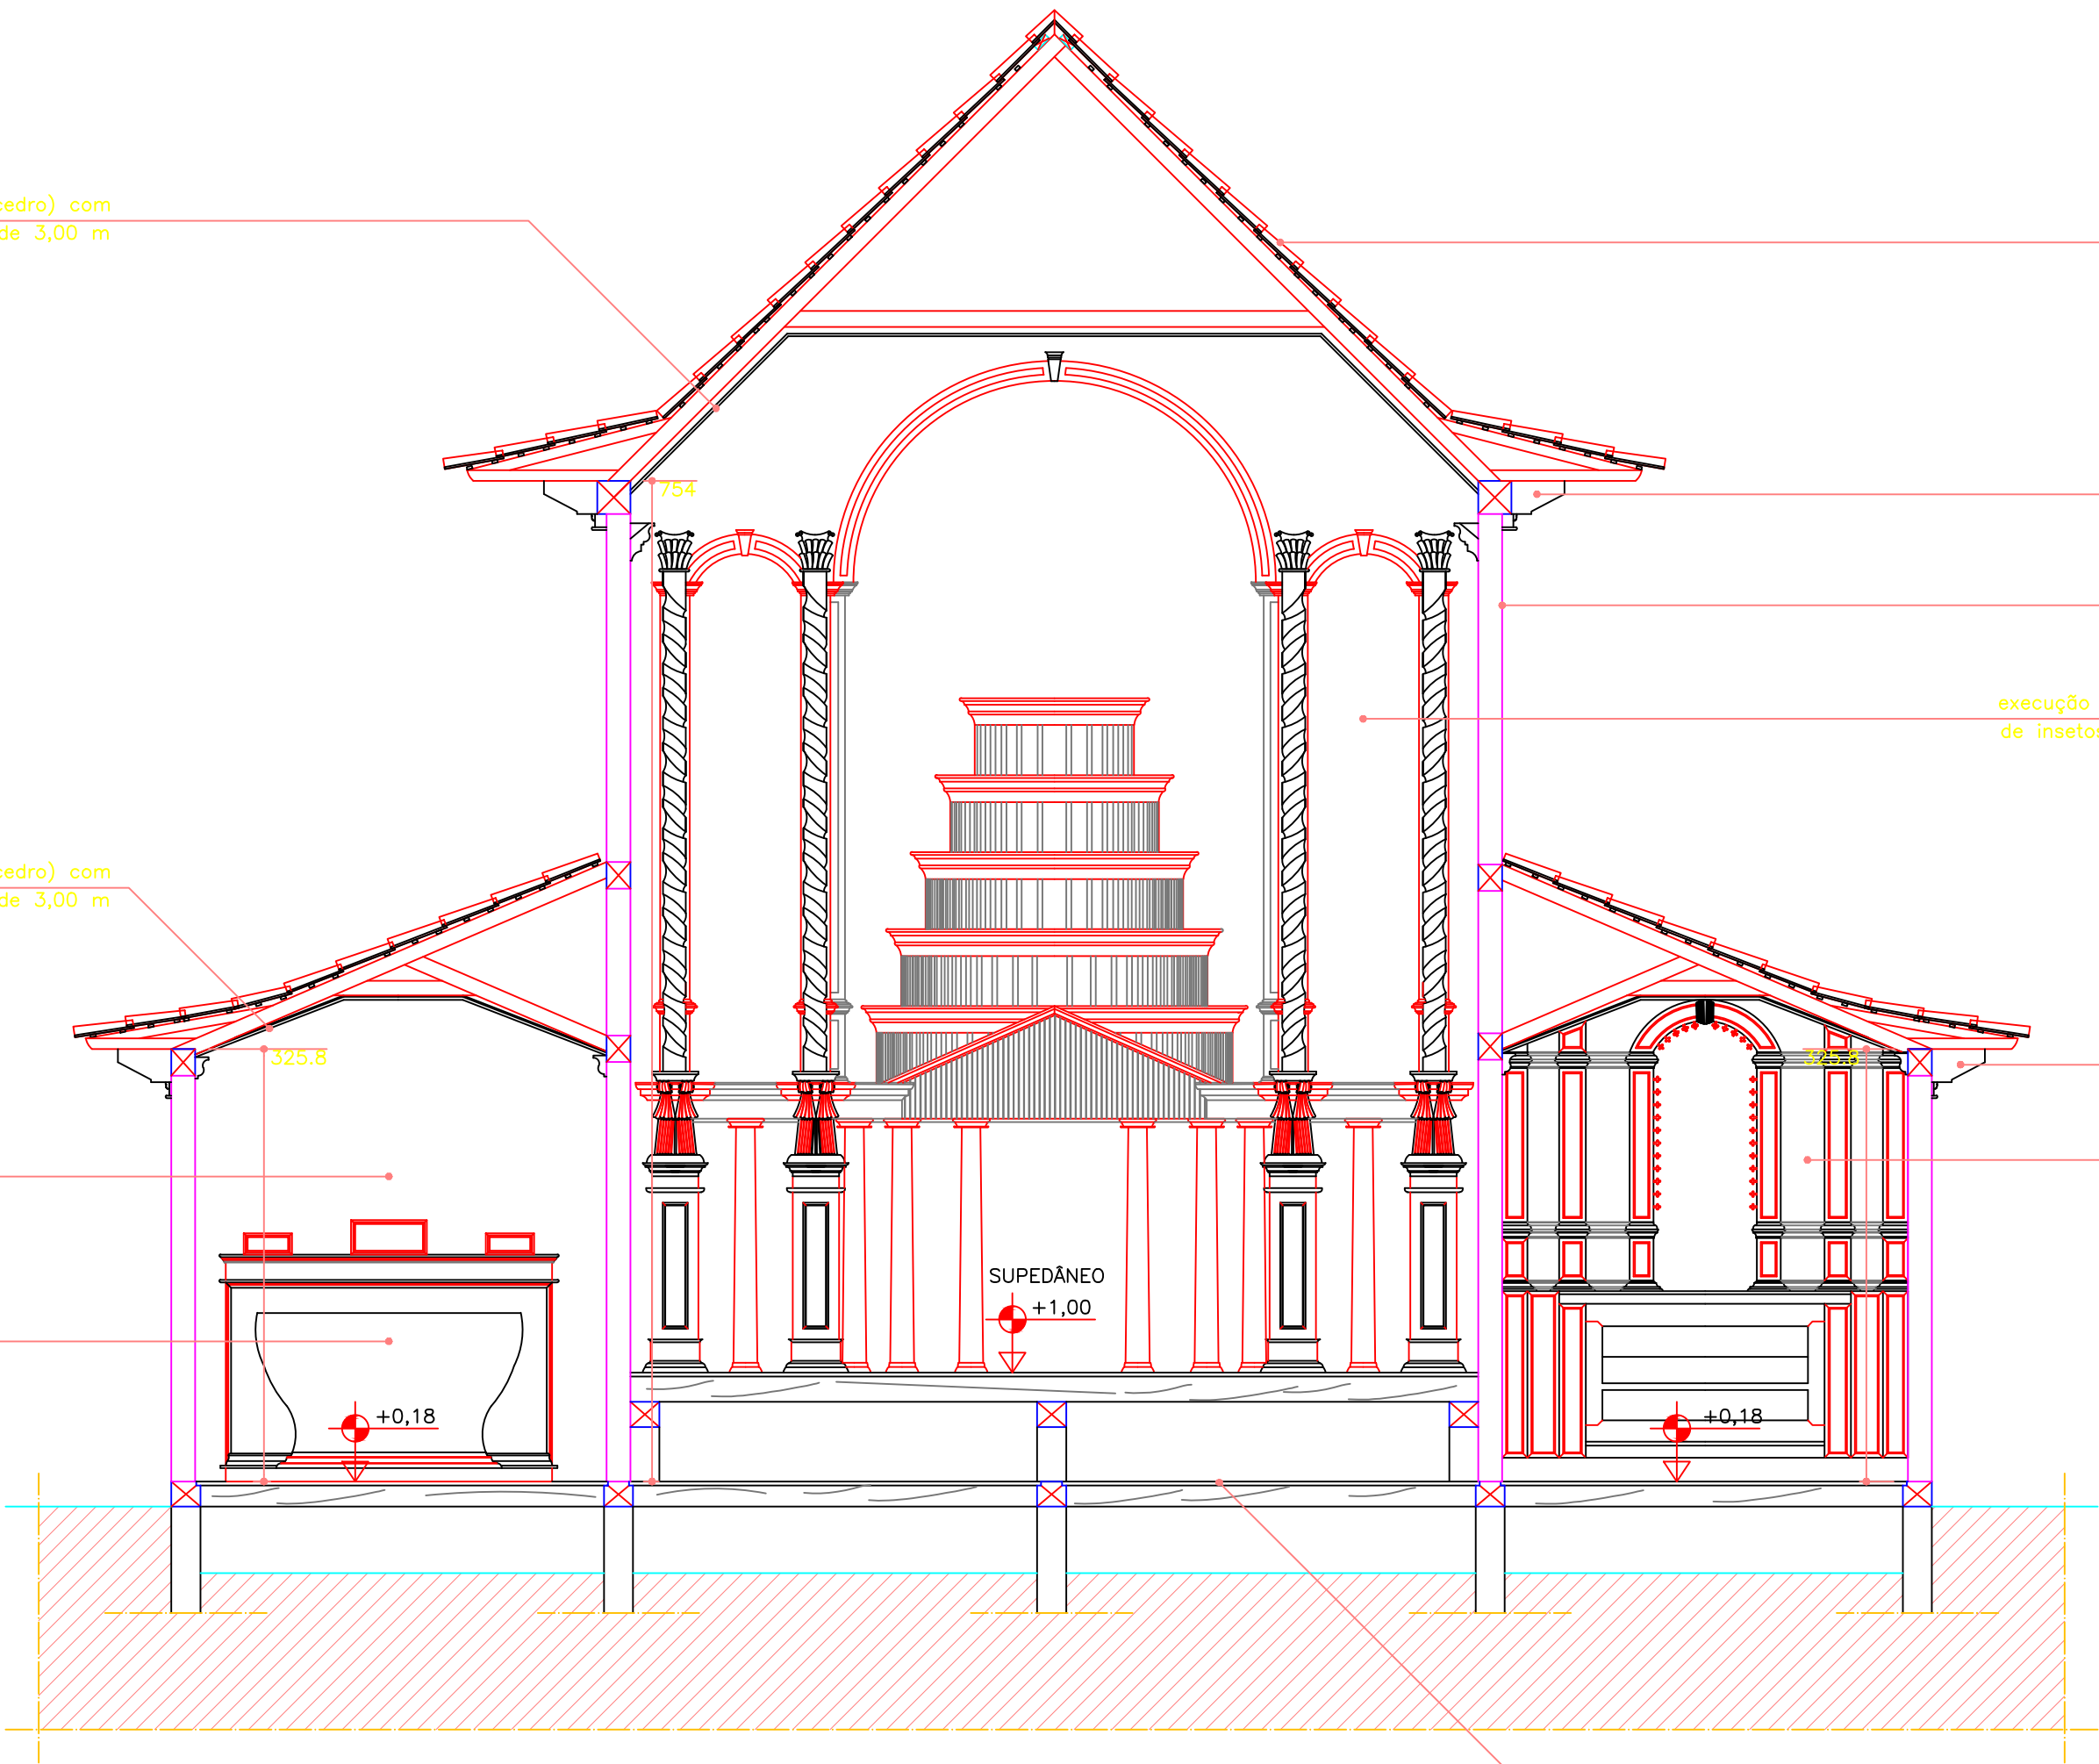
CORTE AA (TRANSVERSAL)

execução de serviços para tratamento da madeira do retábulo contra a ação de insetos xilófagos e posterior restauração do mesmo de acordo com projeto a ser contratado

execução de novo piso na nave em tabuado liso e em madeira de lei (ipê ou cedro) com largura mínima de 20 cm, espessura de 2 cm e comprimento mínimo de 3,0 m

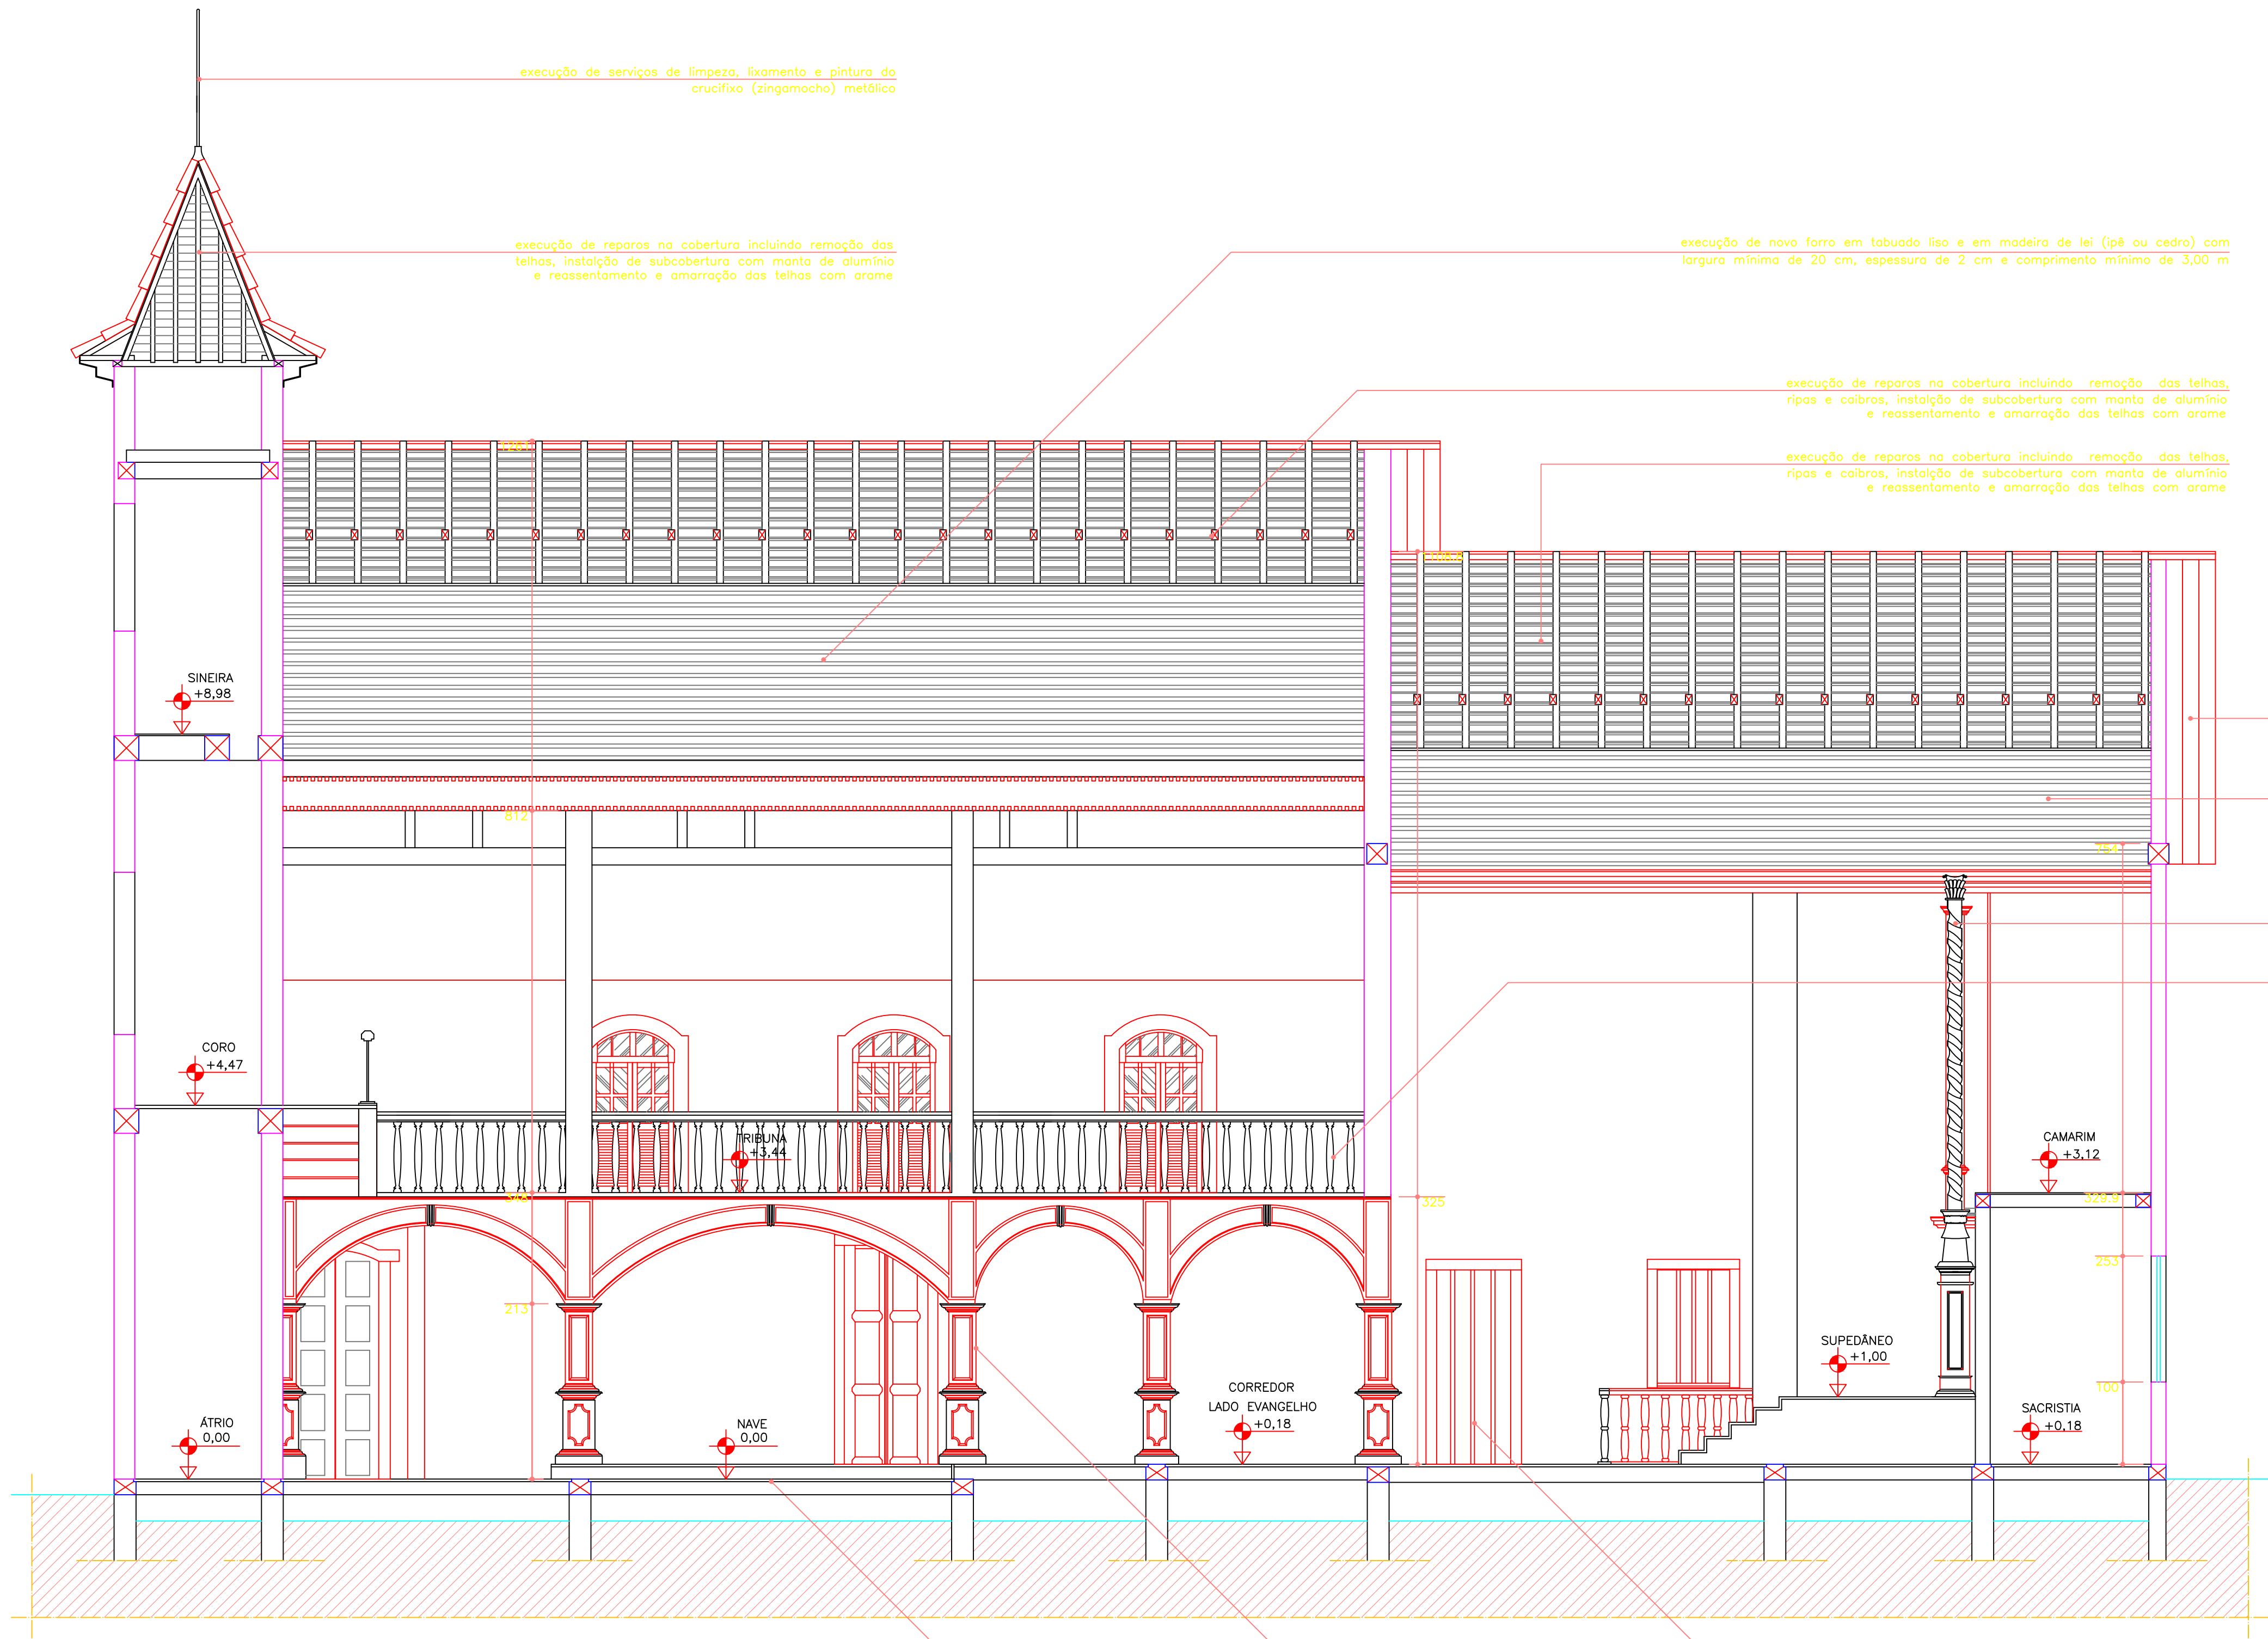
CORTE DD (LONGITUDINAL)  
ESCALA 1/50

execução de serviços de limpeza, fixamento e pintura do crucifixo (zingamacho) metálico

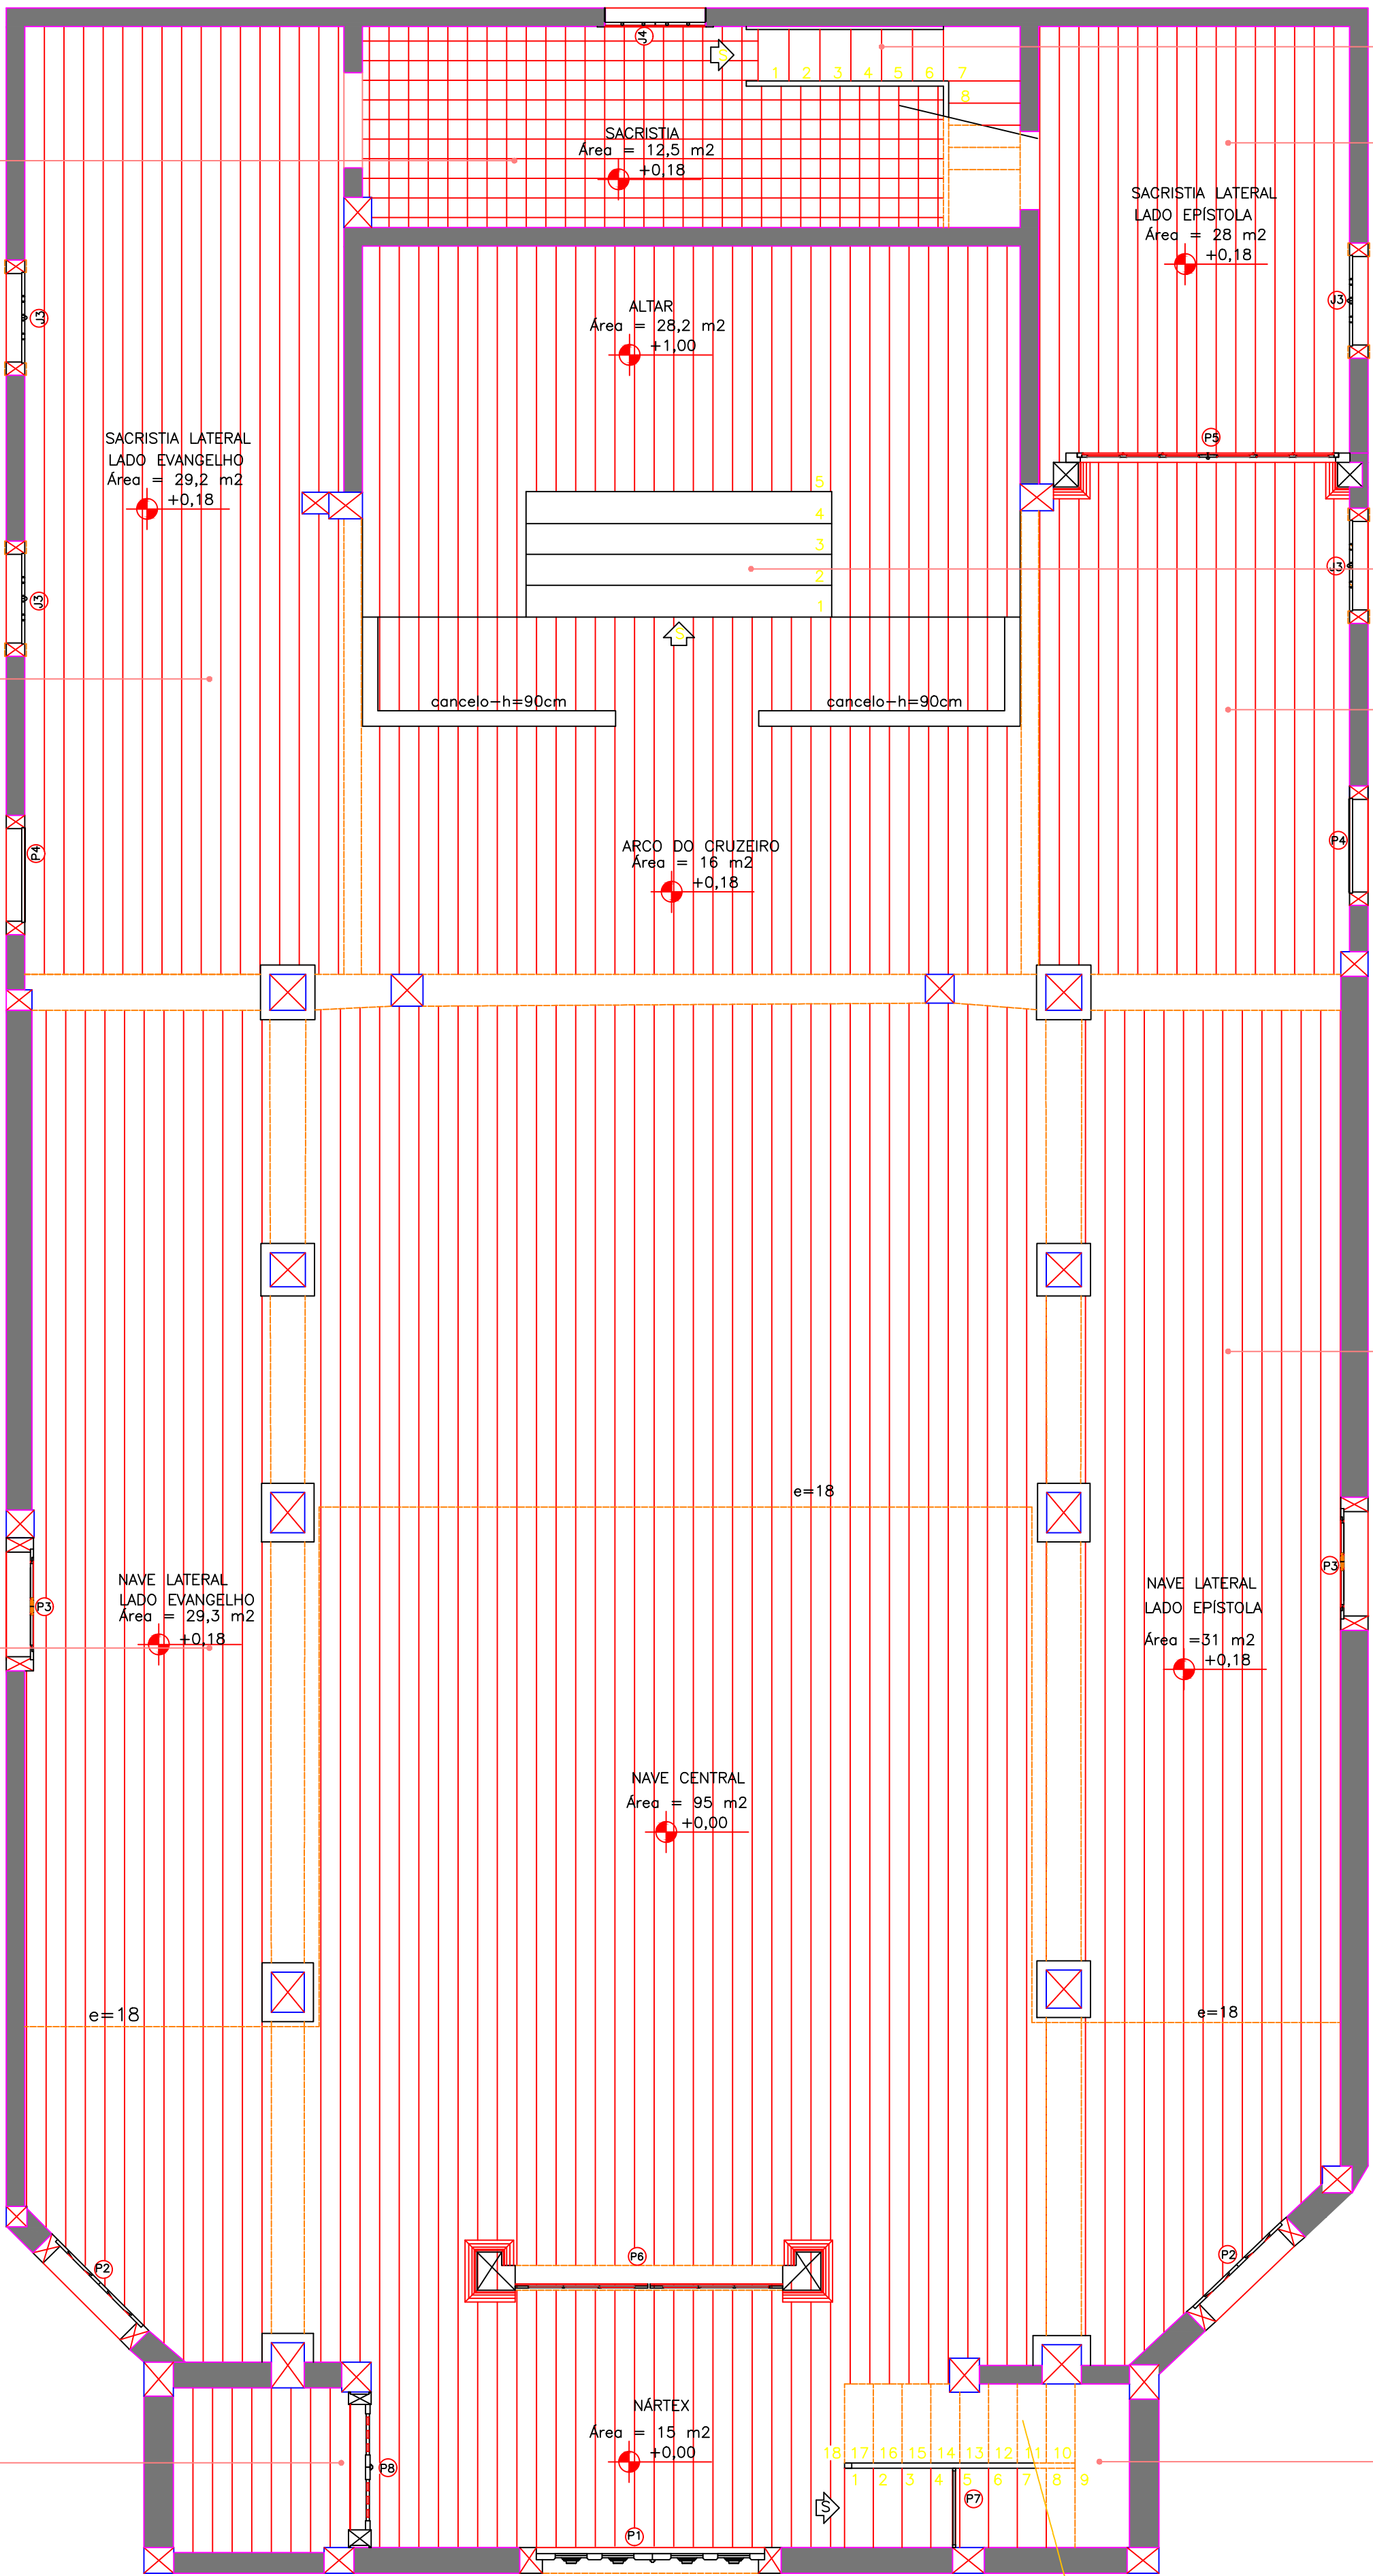
PLANTA PISO 1º PAVIMENTO  
ESCALA 1/50 Área = 320,21 m²

piso tabuado liso e em madeira de lei (ipê ou cedro)  
com largura mínima de 20 cm, espessura de 2 cm e comprimento mínimo de 3,0 m

escada – espelho e piso em tabuado liso e em madeira de lei (ipê ou cedro)

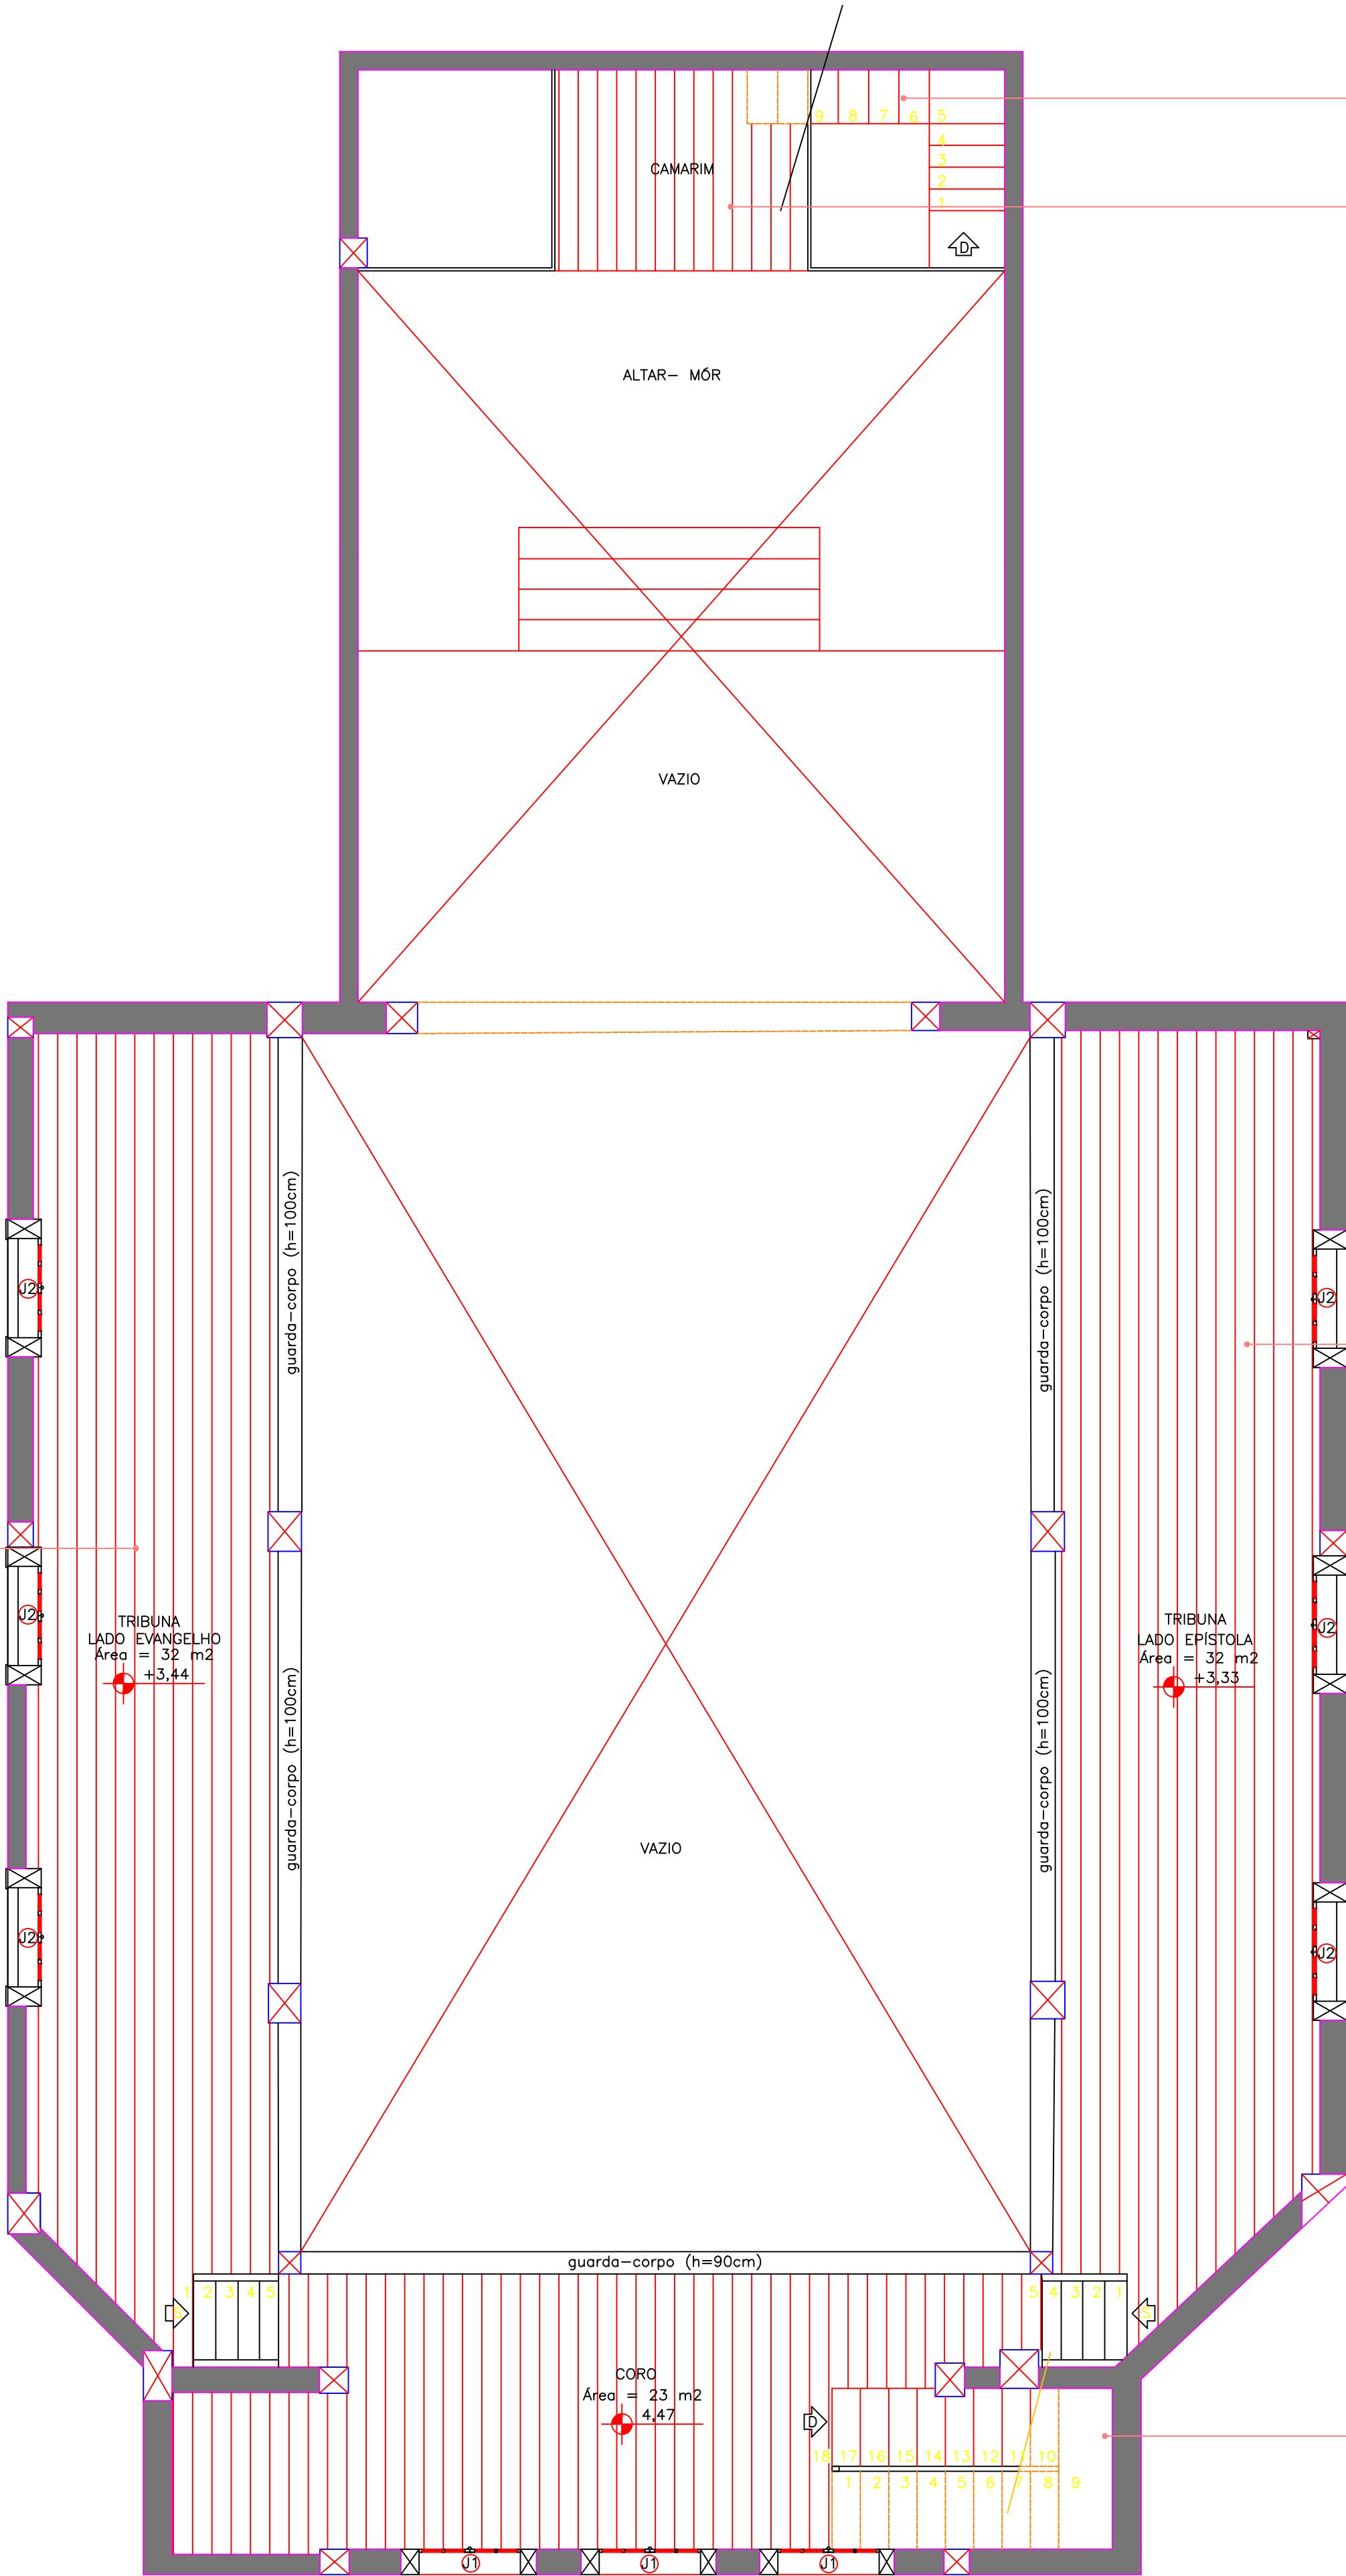
piso tabuado liso e em madeira de lei (ipê ou cedro)  
com largura mínima de 20 cm, espessura de 2 cm e comprimento mínimo de 3,0 m

escada — espelho e piso em tabuado liso e em madeira de lei (ipê ou cedro)

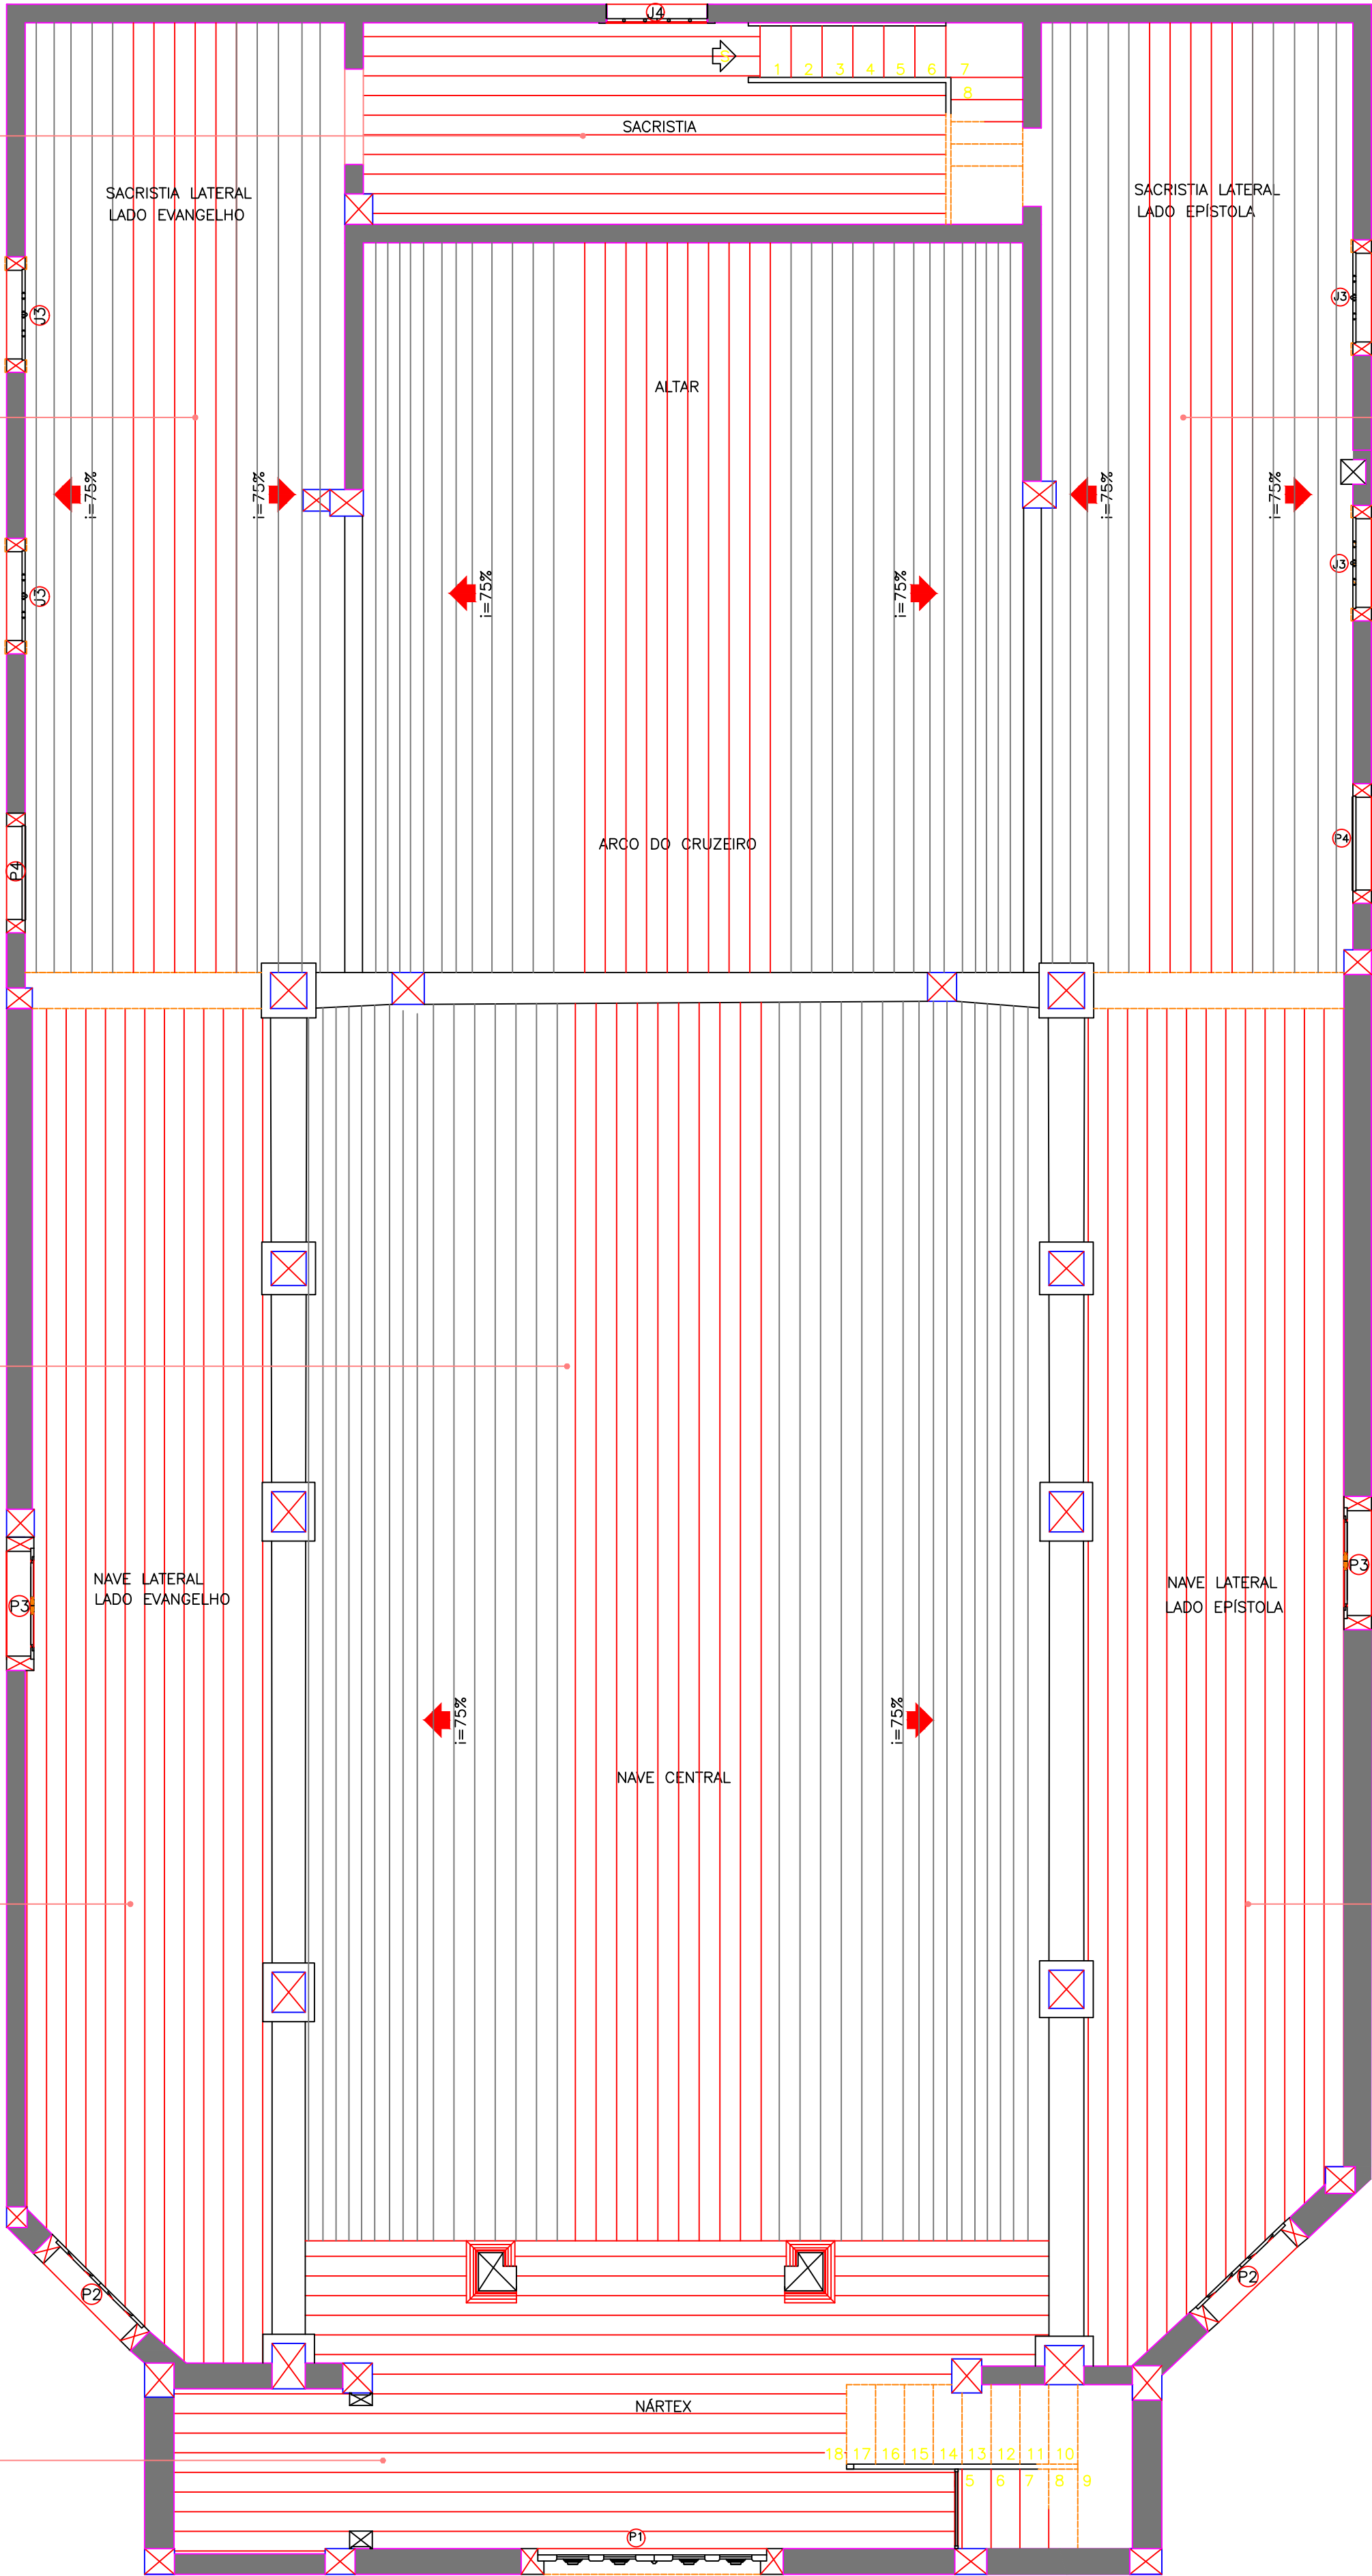
PLANTA FORRO 1º PAVIMENTO  
ESCALA 1/50  
Área = 320,21 m²

forro em tabuado liso e em madeira de lei (ipê ou cedro) com largura mínima de 20 cm  
espessura de 2 cm e comprimento mínimo de 3,00 m – parte central reta e laterais inclinadas

forro em tabuado liso e em madeira de lei (ipê ou cedro) com largura mínima de 20 cm  
espessura de 2 cm e comprimento mínimo de 3,00 m – reto
