**PROJETO DE RESTAURAÇÃO ARQUITETÔNICA**

**IGREJA DO SAGRADO CORAÇÃO DE JESUS**

**SÃO PEDRO DOS FERROS**

**EXECUTIVO ARQUITETÔNICO**

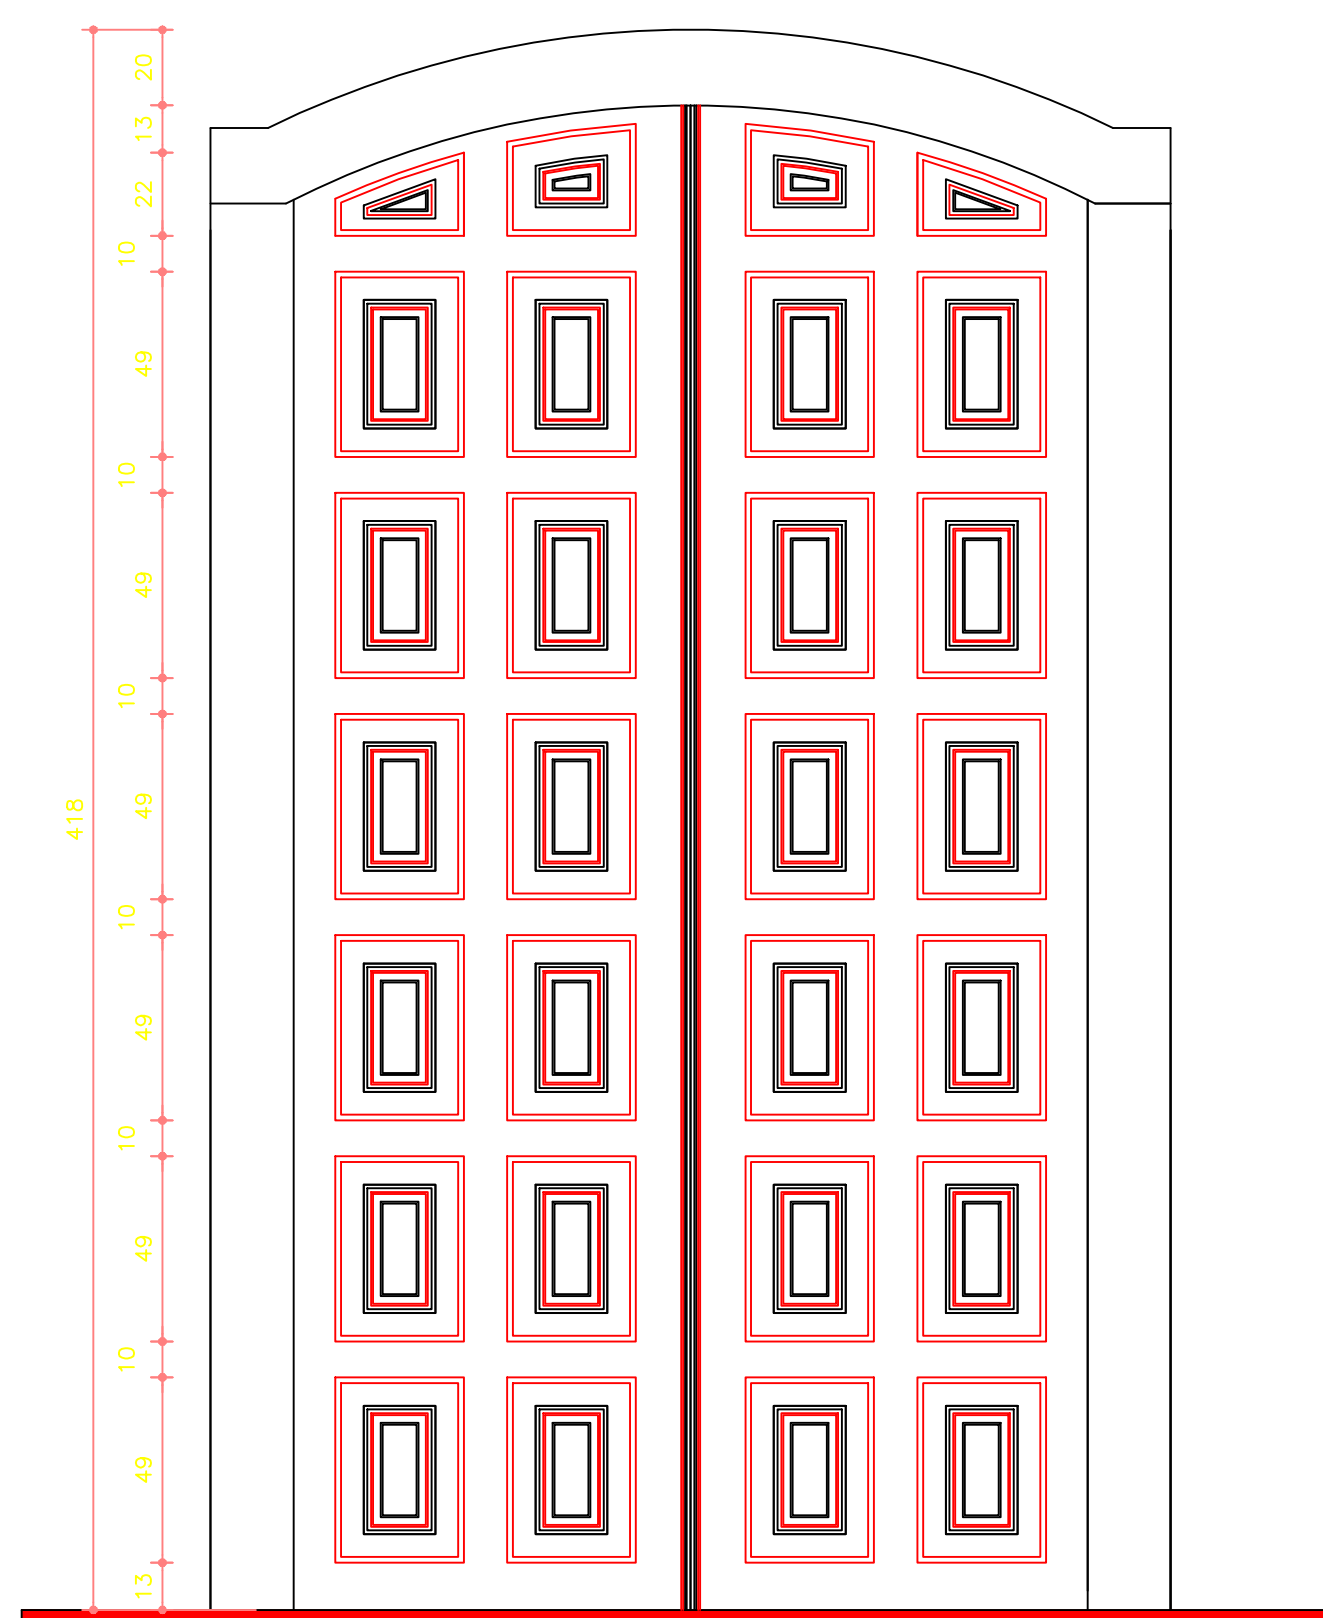
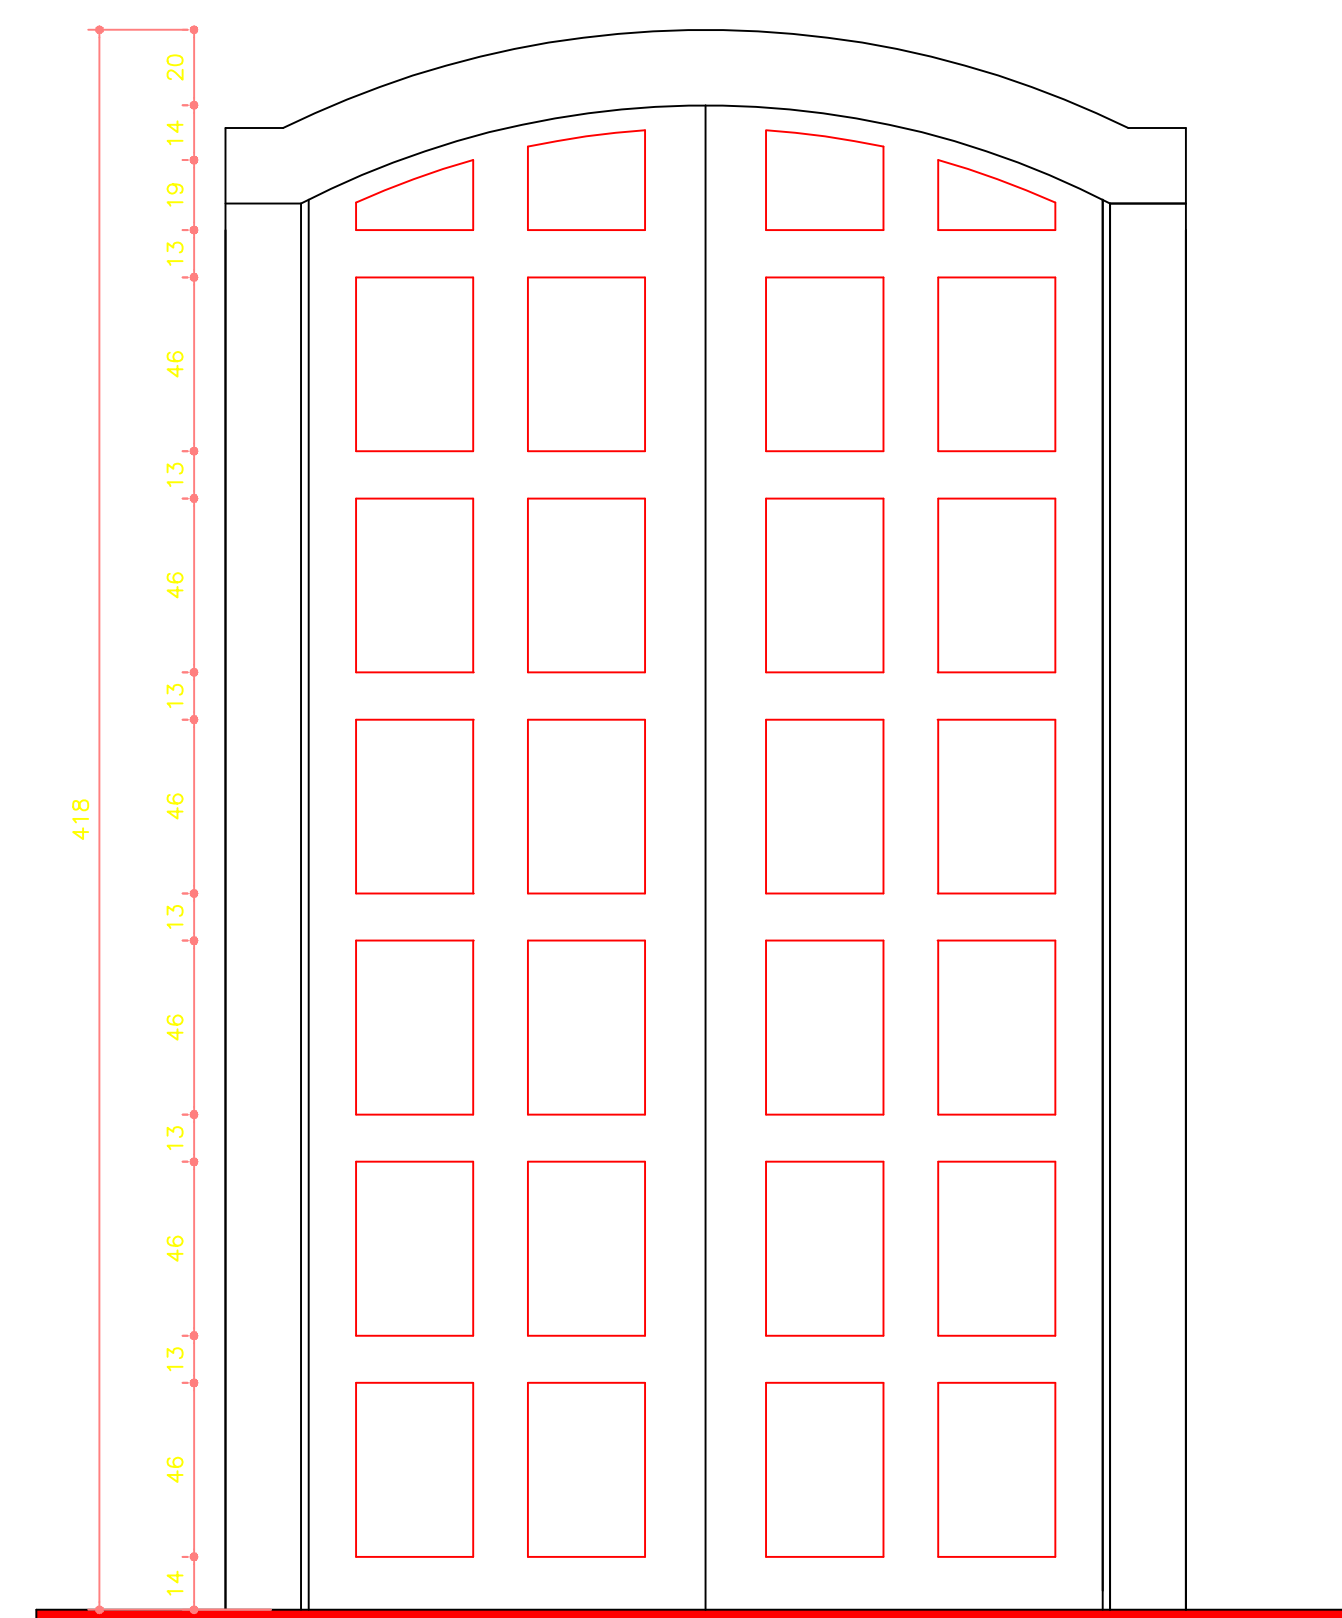
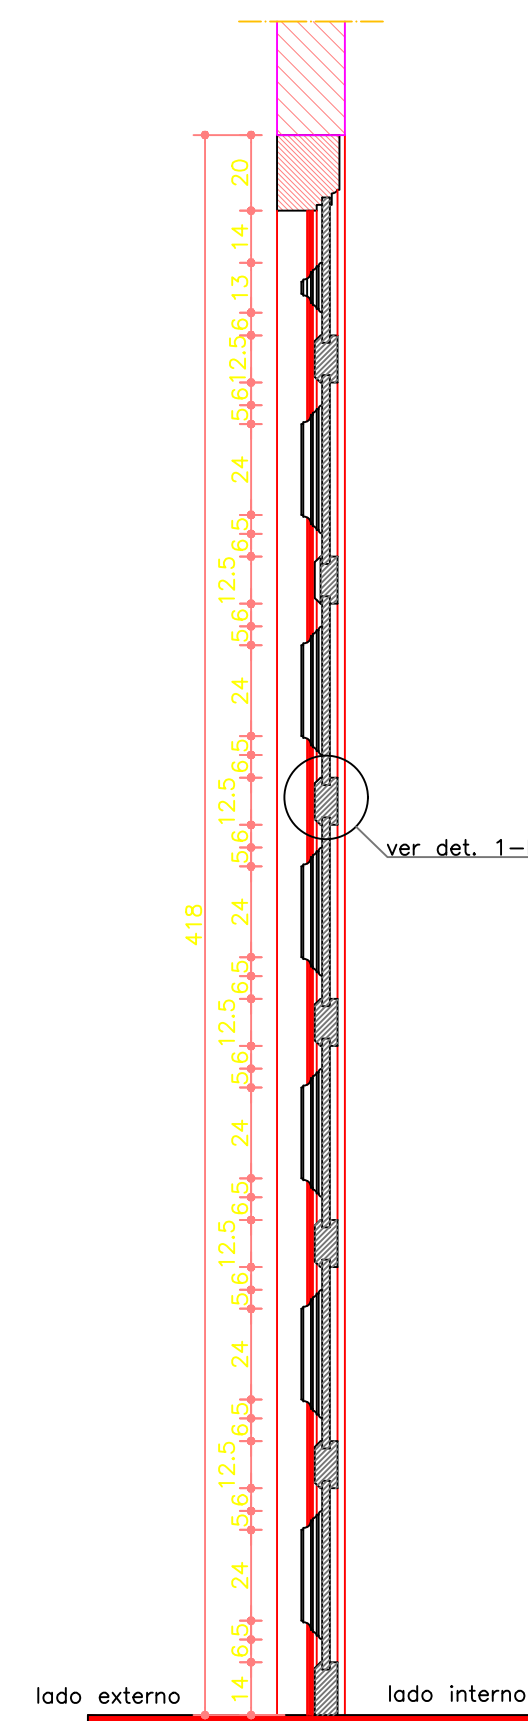
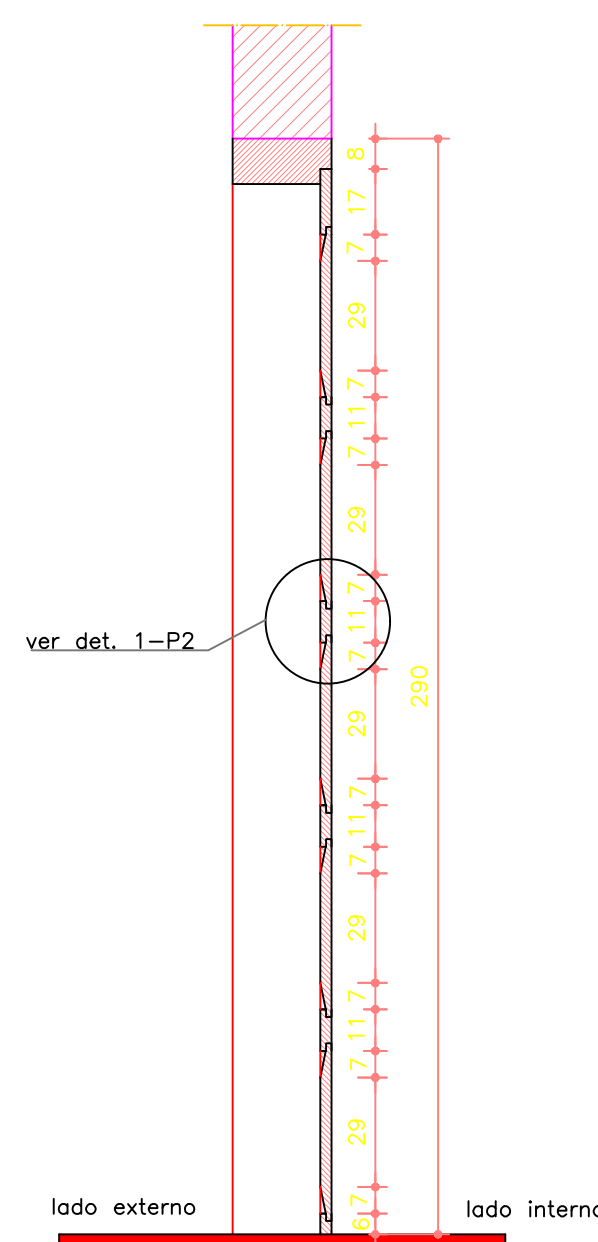
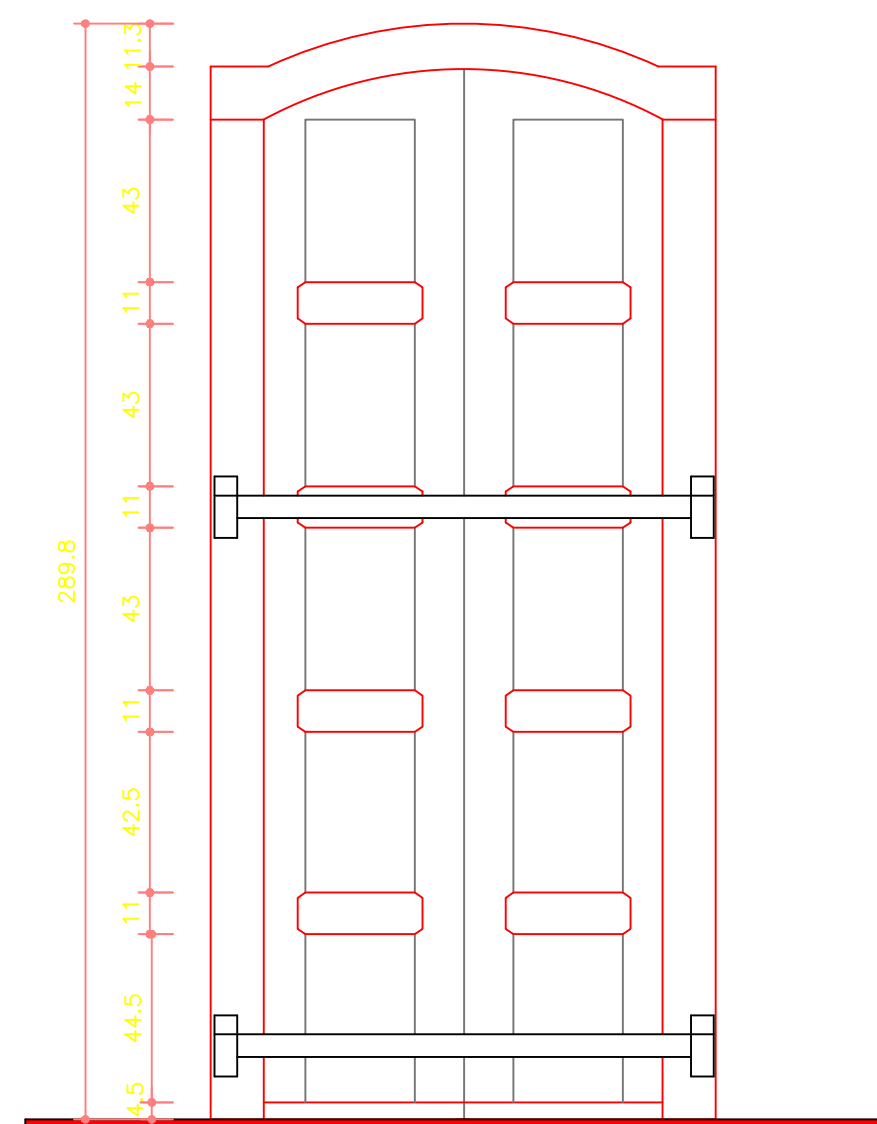
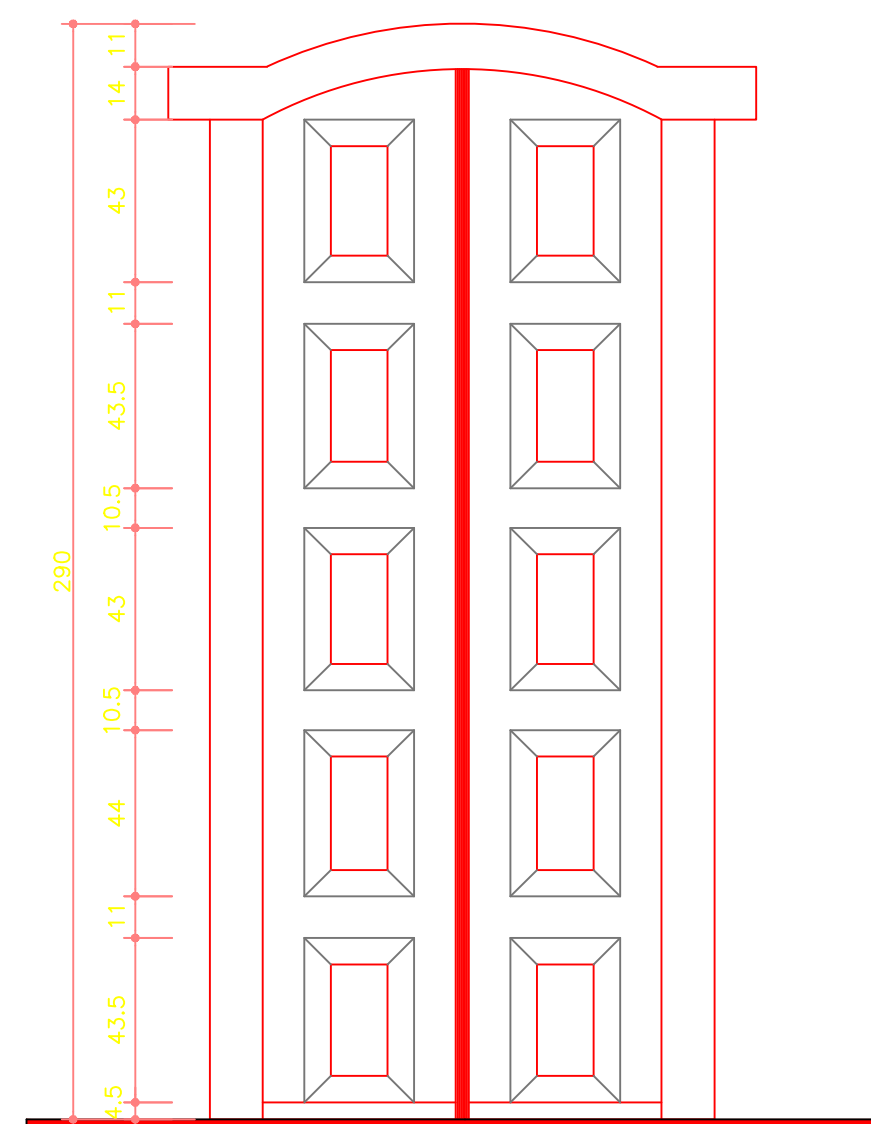
P2-SEÇÃO VERTICAL

P1-SEÇÃO VERTICAL

P1 – ELEVAÇÃO

P1 – ELEVAÇÃO  
lado interno

P2 – ELEVAÇÃO  
1/20 lado interno

P2 – ELEVAÇÃO  
1/20 lado externo

Procedimentos a serem aplicados a todas as esquadras com uso de Pintoff e soprador elétrico de ar quente:

- 1- Toda pintura existente deverá ser retirada e raspada com esquadro de madeira;
- 2- Nenhuma esquadria precisa ser substituída, eventualmente alguma peça, principalmente na base das janelas que sofreram deterioração com a umidade. Quando houver substituição de peças, utilizar mesmo tipo de madeira e seguir o mesmo desenho contido no detalhamento;
- 3- Lixar a superfície;
- 4- Aplicar aguarrás para eliminar resíduos da pintura antiga;
- 5- Uniformizar a superfície com Massa para Madeira;
- 6- Retirar as massas de fixação dos vidros, retirar os vidros danificados e substituí-los por similares. Instalar os novos vidros com fitas de madeira;
- 7- Imunizar com K-OHRINE, diluído em toluol ou xilol na proporção de 6 ml de K-OHRINE para cada litro de solvente, aplicado por pincelamento;
- 7- Pintar com tinta Coral Coralit Tradicional, em cor se definida após prospecção pictórica

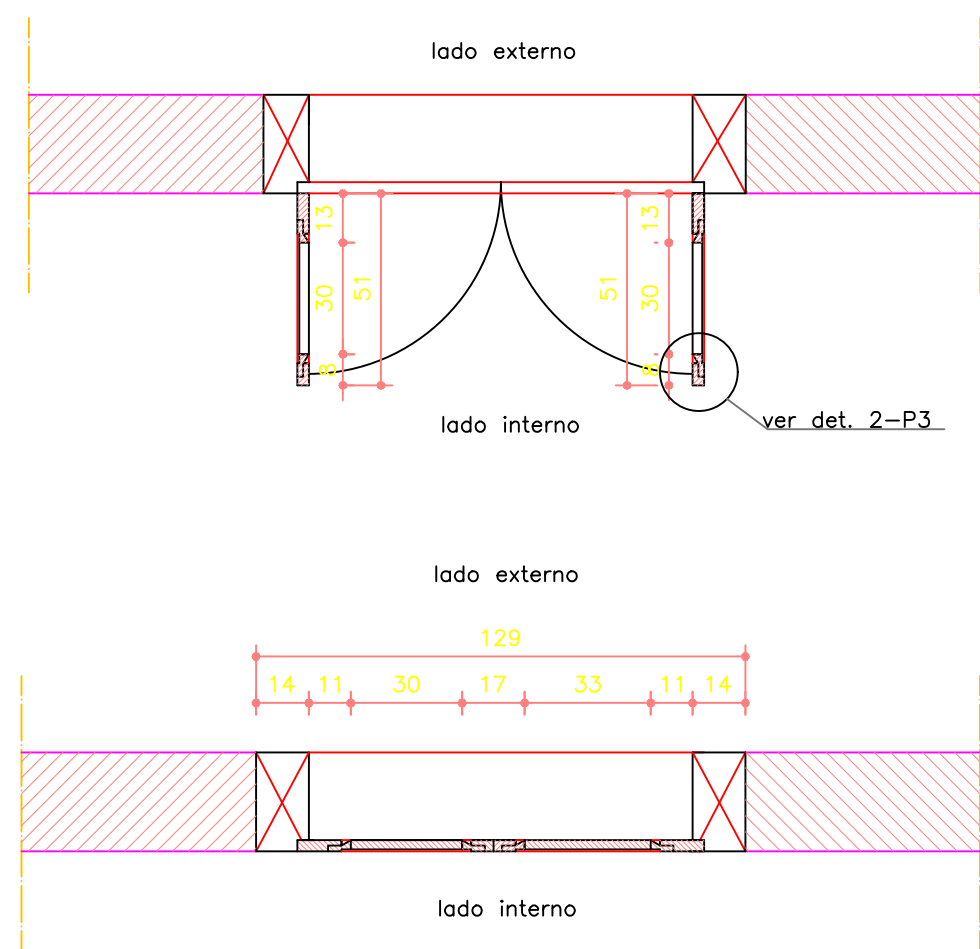
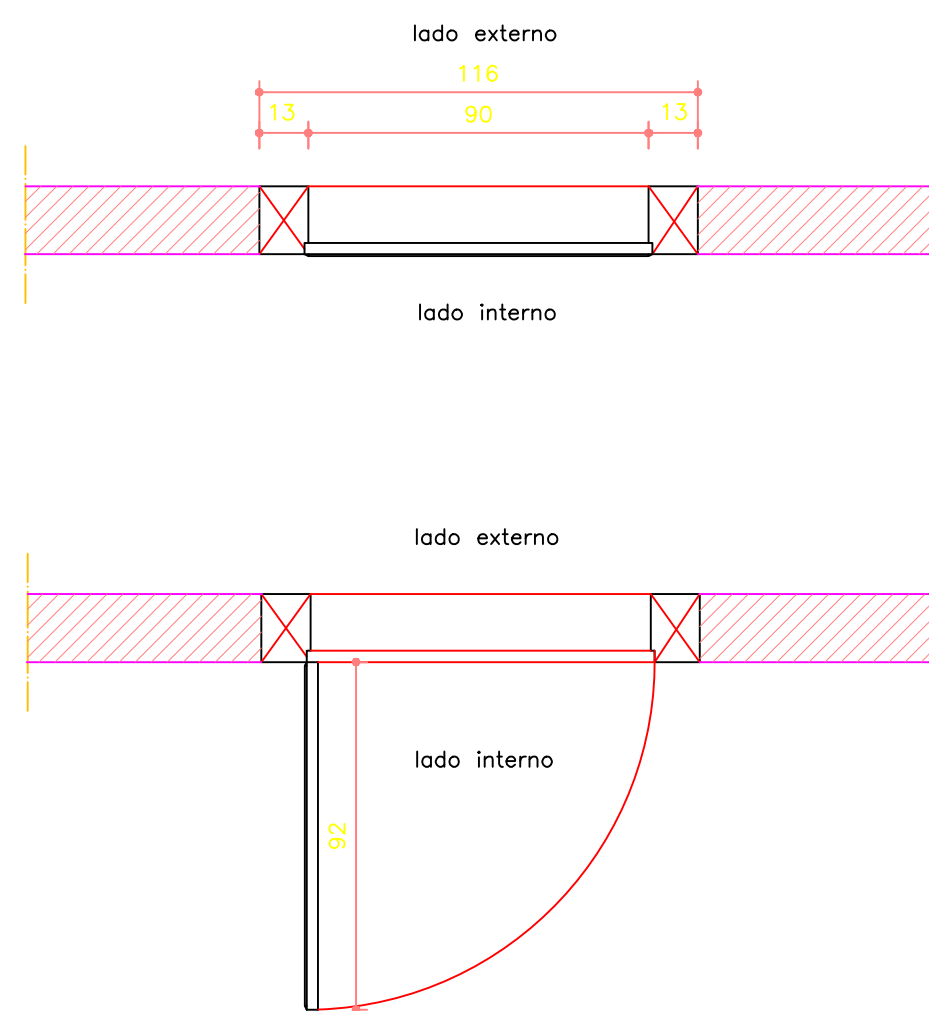
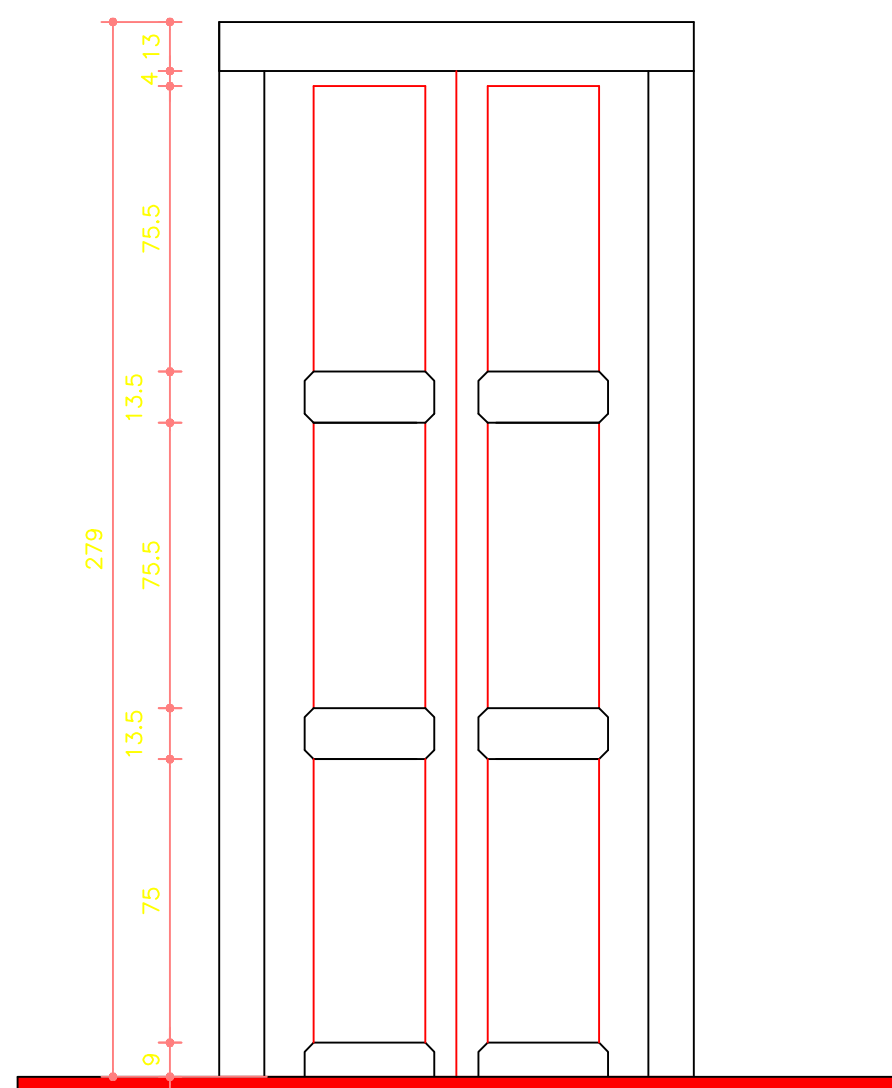
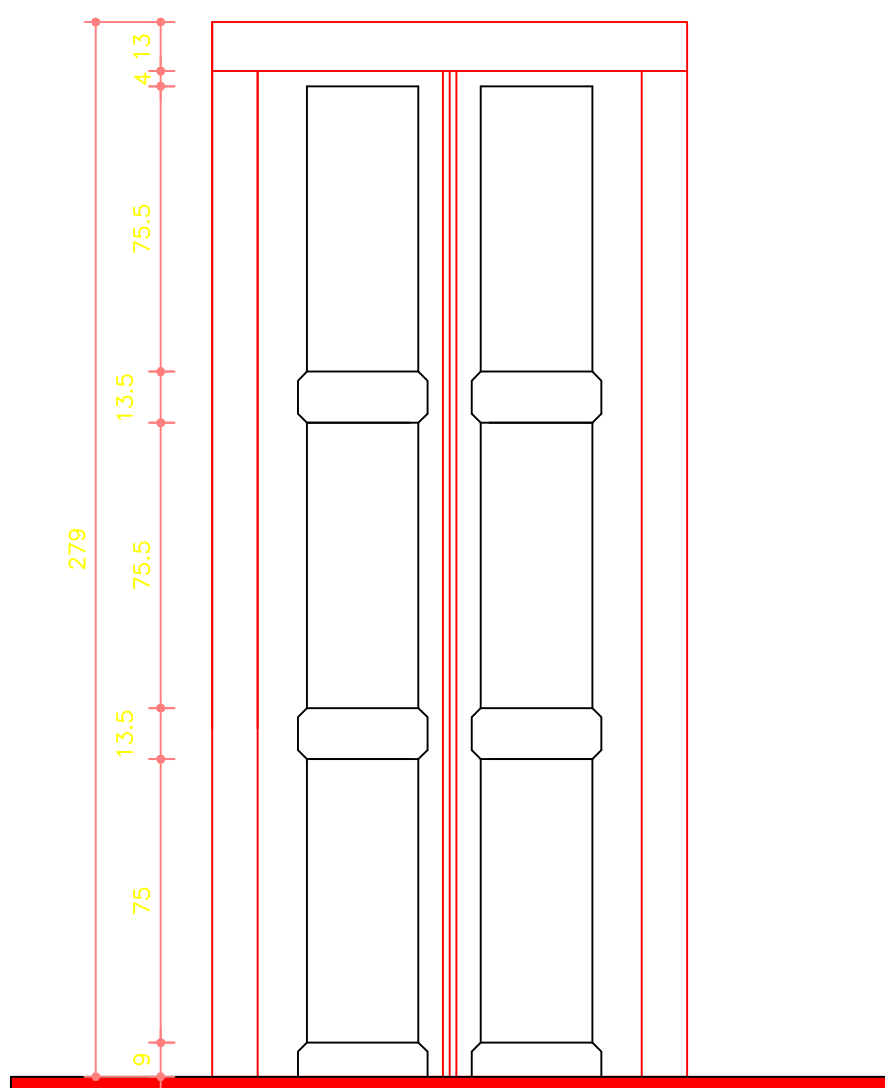
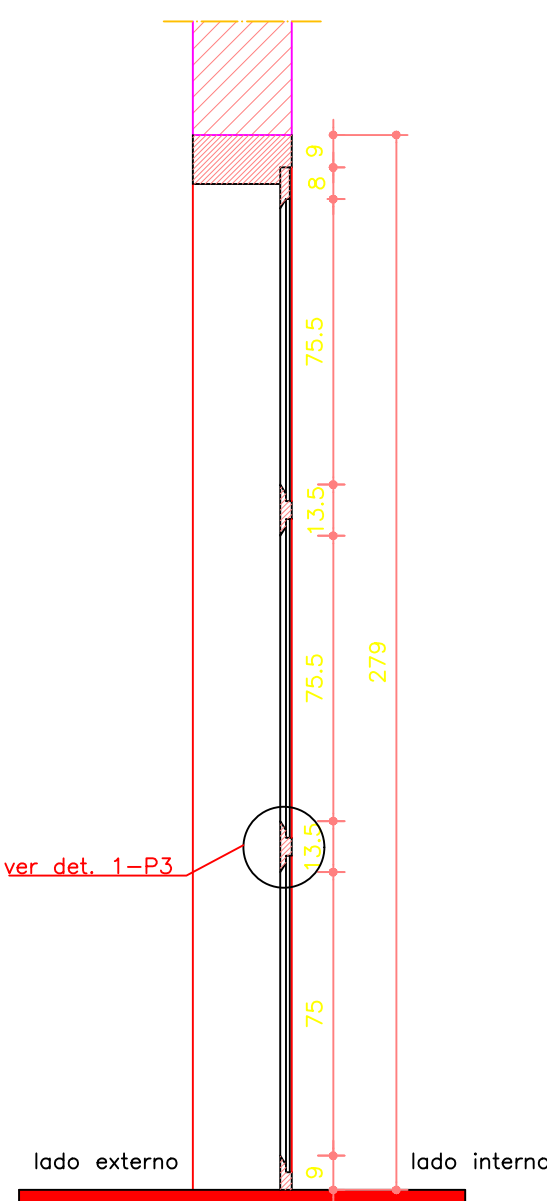
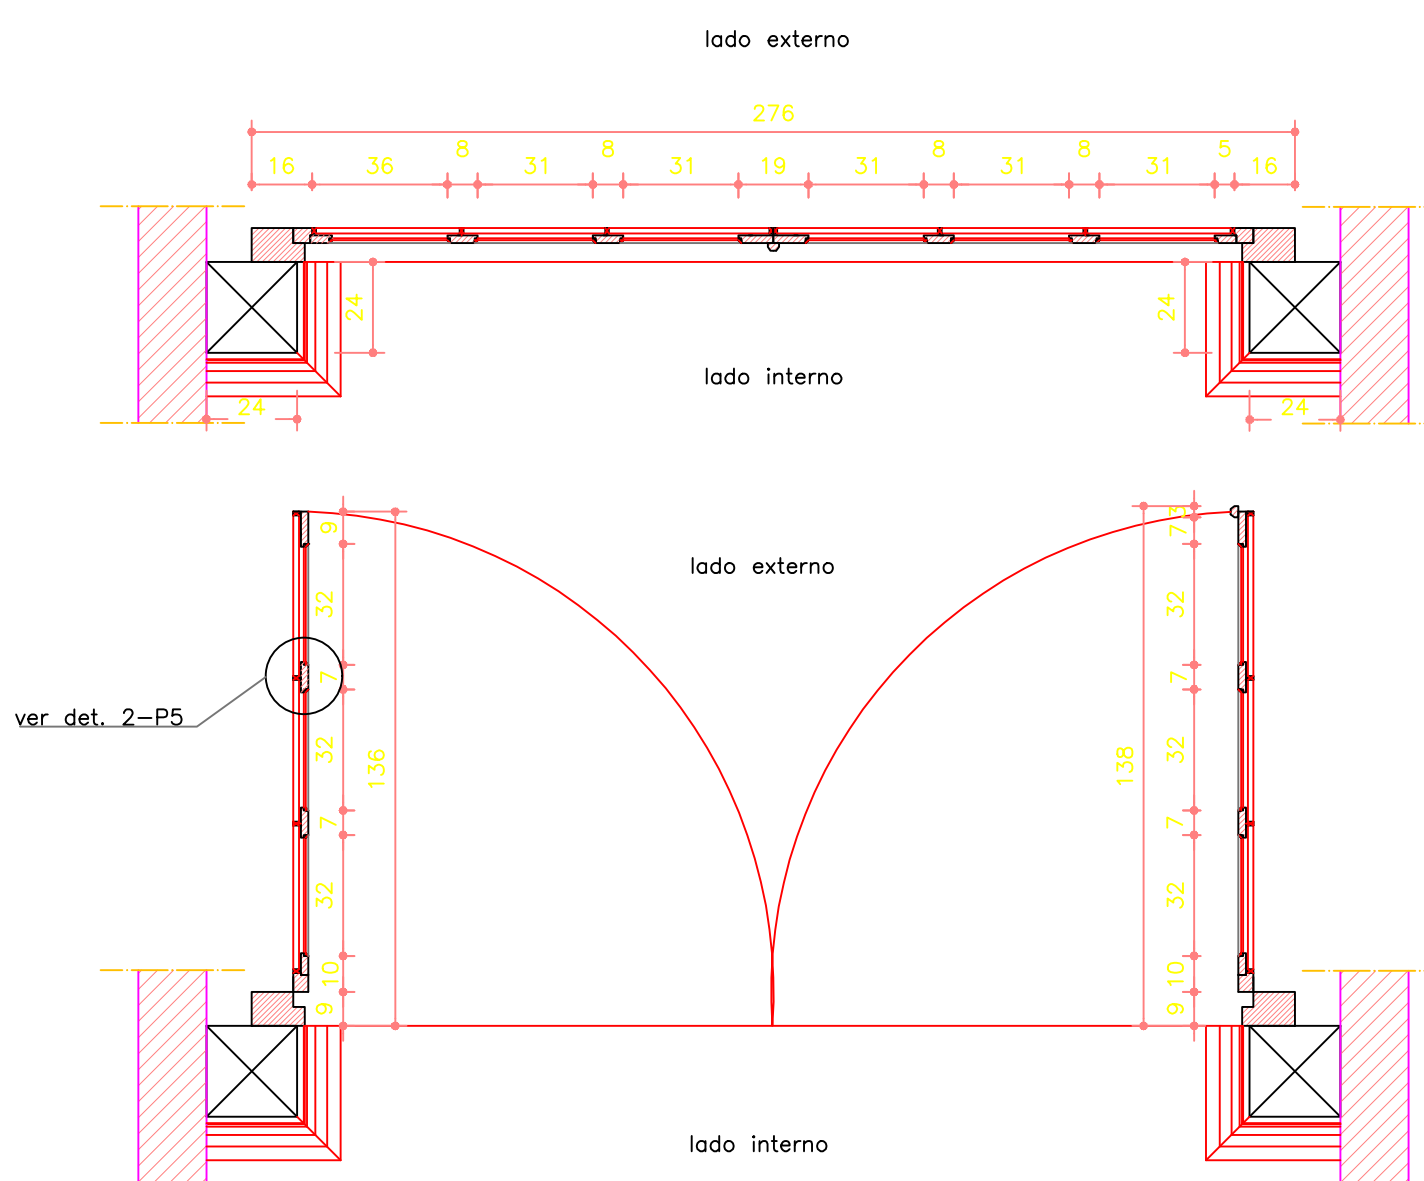
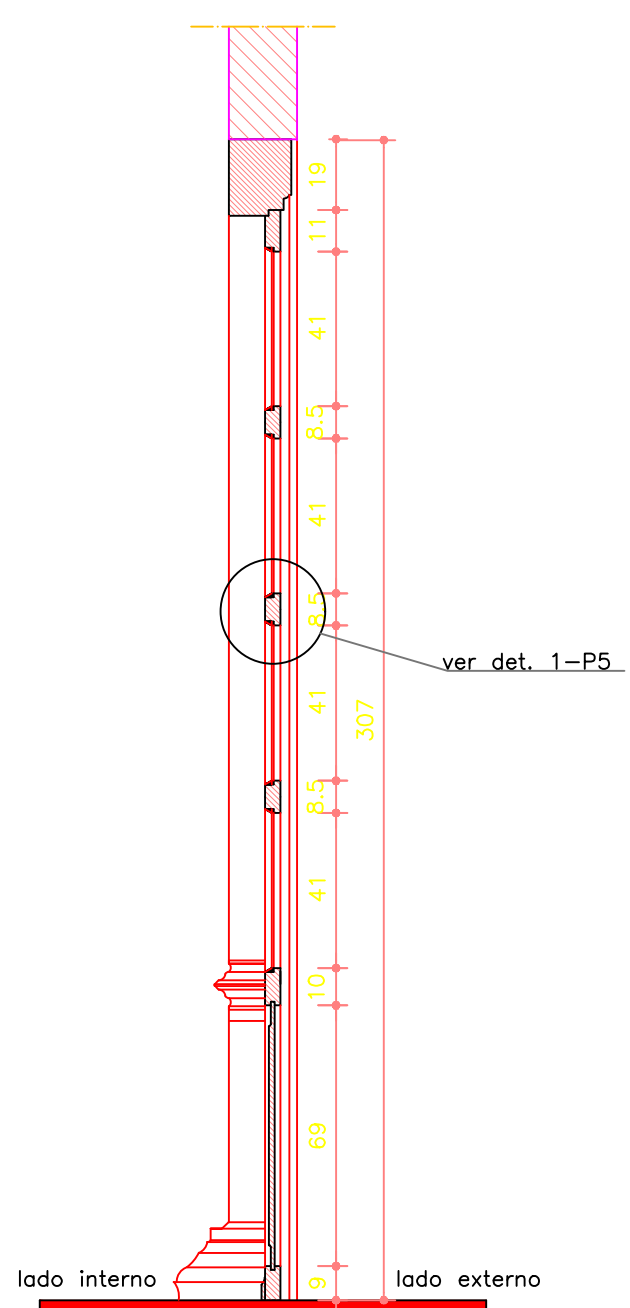
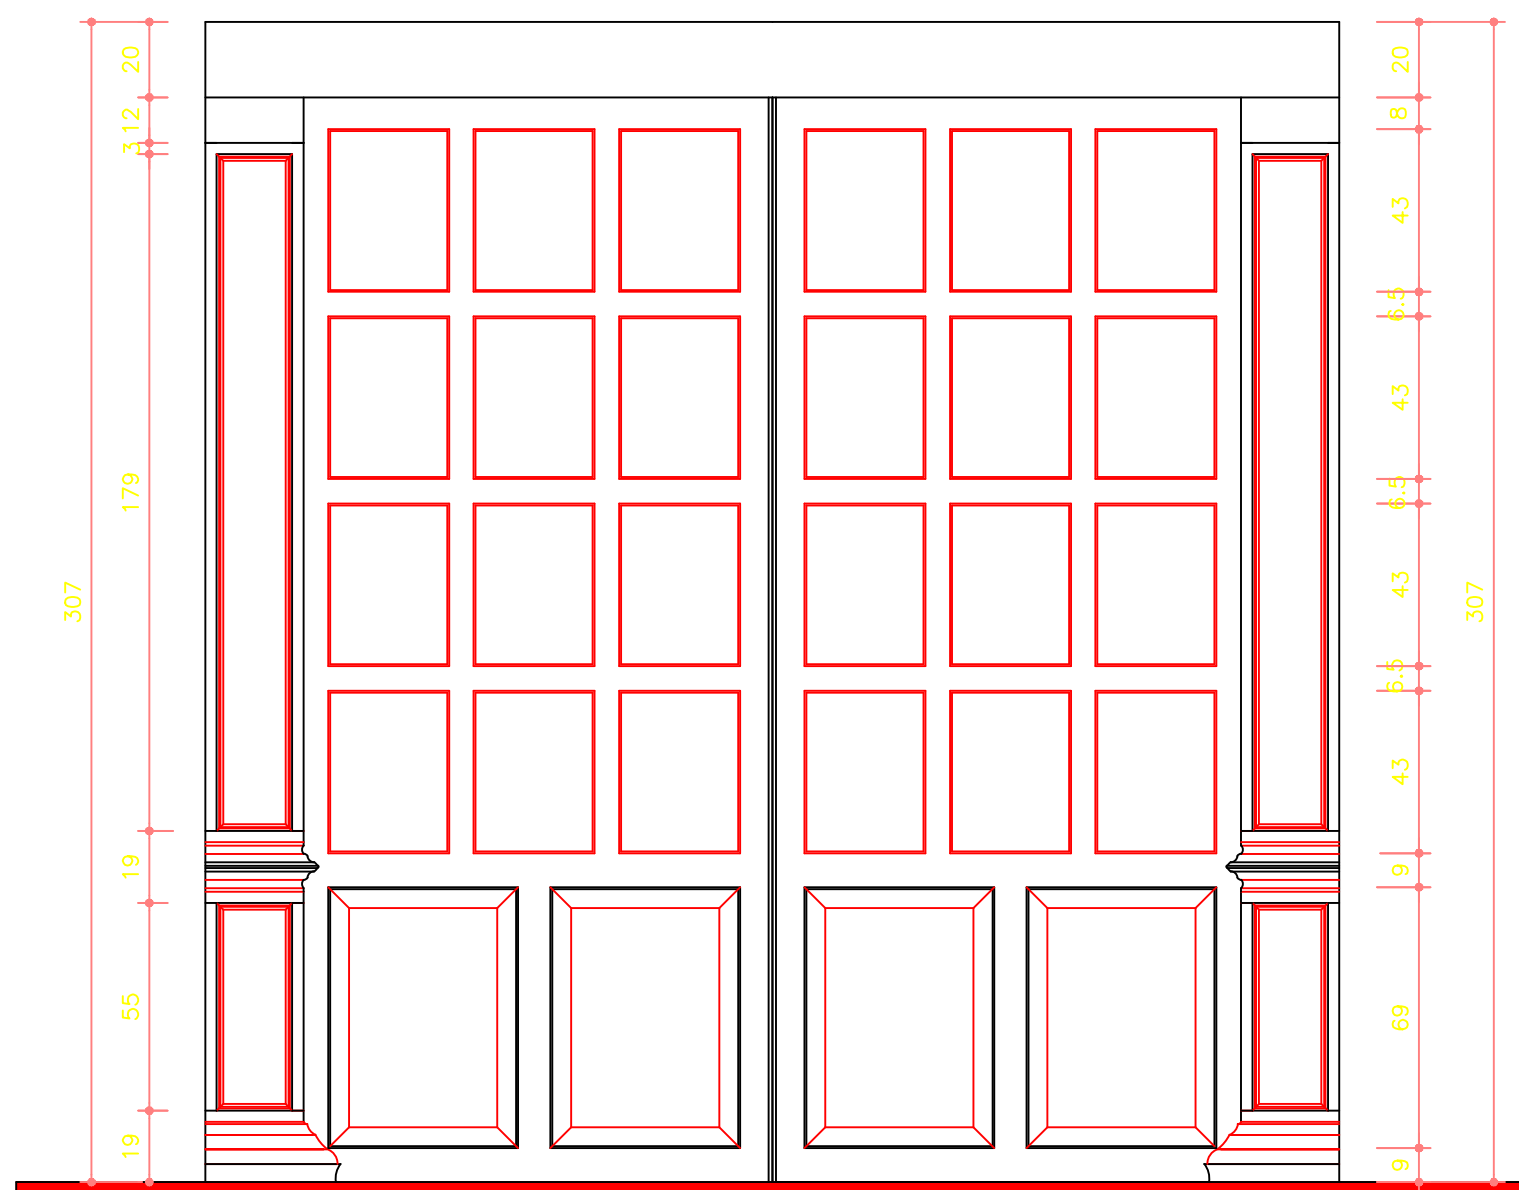
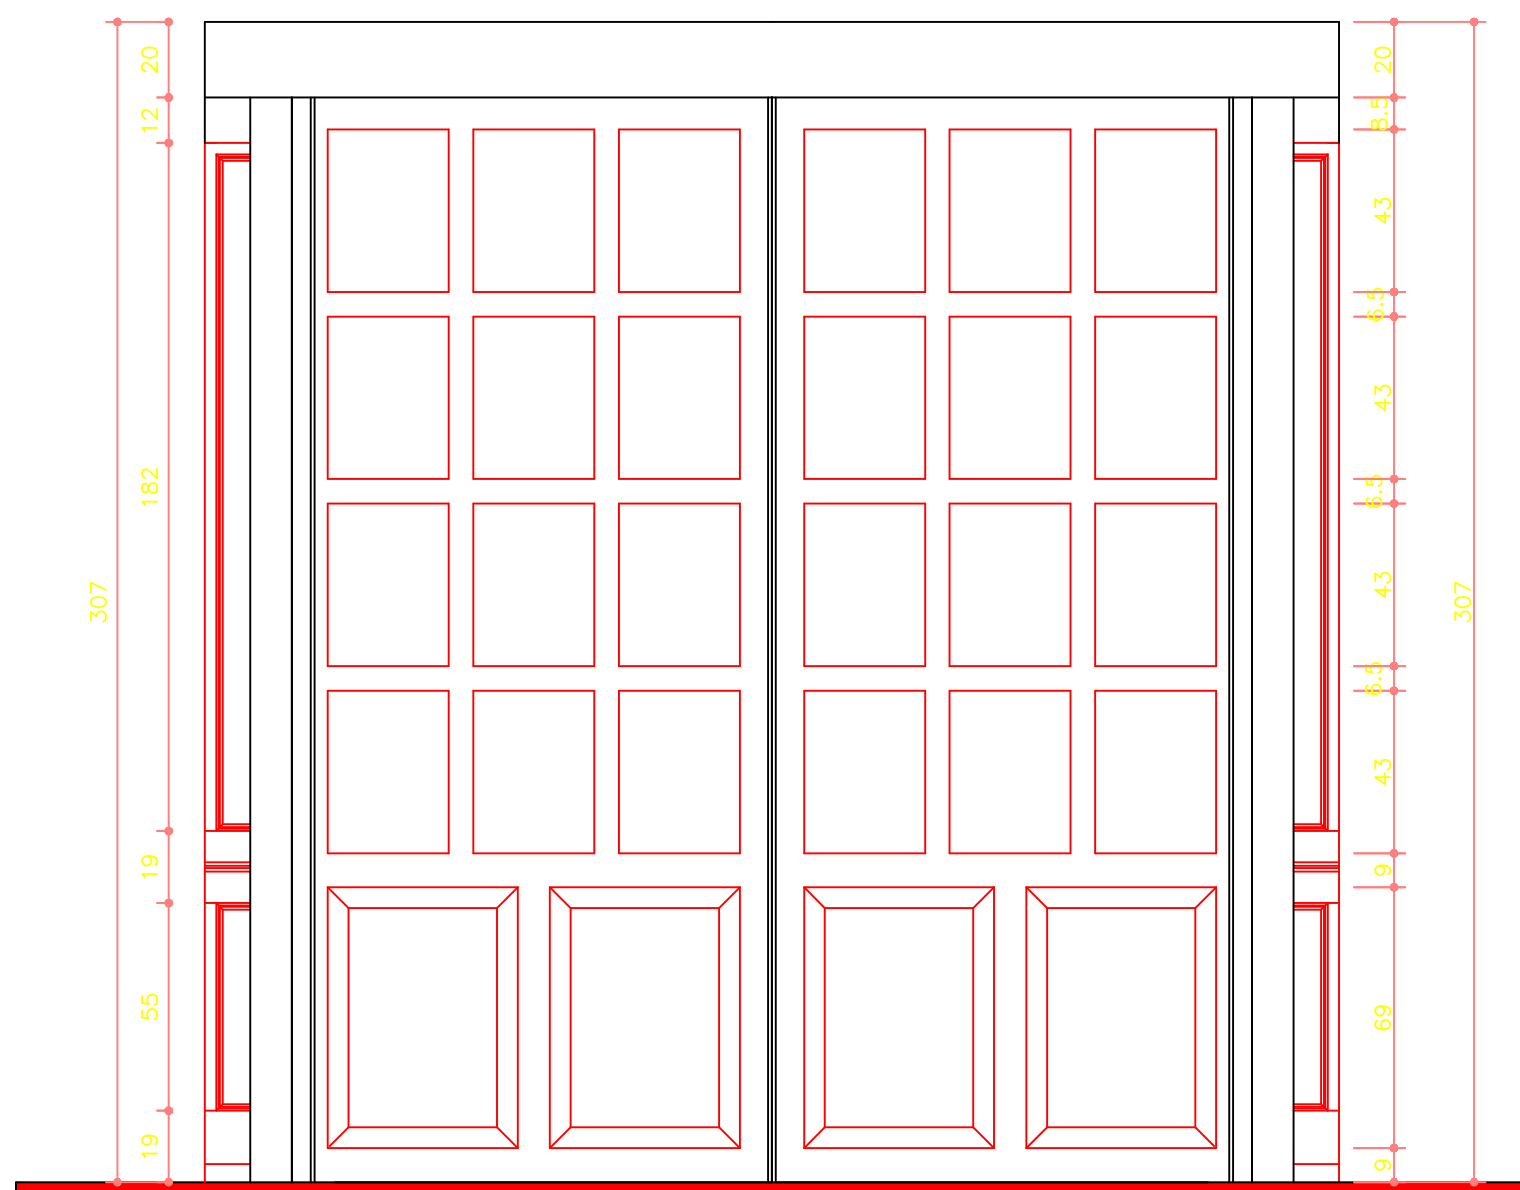
P3-SEÇÃO HORIZONTAL

P4-SEÇÃO HORIZONTAL

P3 - ELEVÇÃO

P3-SEÇÃO VERTICAL

P5-SEÇÃO HORIZONTAL

P5-SEÇÃO VERTICAL

P5 - ELEVÇÃO

- 1- Toda pintura existente deverá ser retratada e raspada com uso de Pintoff e soprador elétrico de ar quente;
- 2- Nenhuma esquadria precisa ser substituída, eventualmente alguma peça, principalmente na base das janelas que sofreram deterioração com a umidade. Quando houver substituição de peças, utilizar mesmo tipo de madeira e seguir o mesmo desenho contido no detalhamento;
