**PROJETO DE RESTAURAÇÃO ARQUITETÔNICA**

**IGREJA DO SAGRADO CORAÇÃO DE JESUS**

**SÃO PEDRO DOS FERROS**

**EXECUTIVO ARQUITETÔNICO**

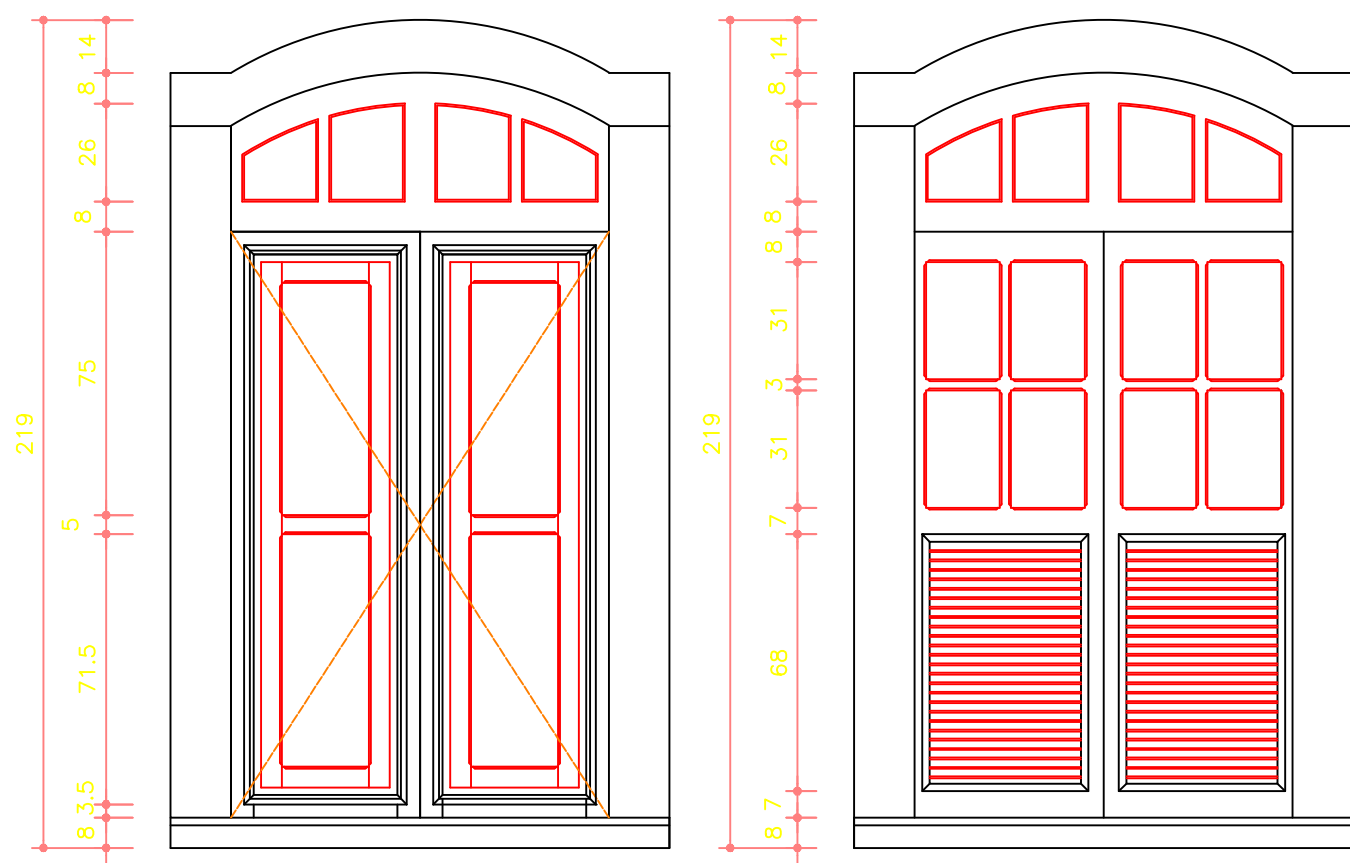
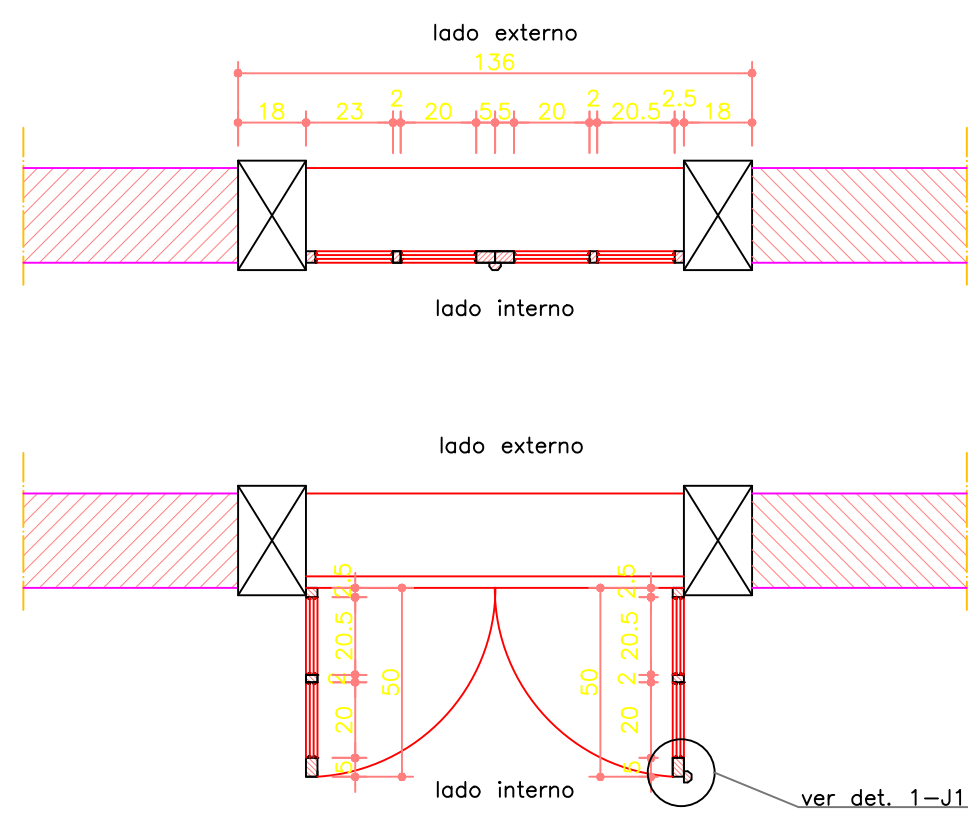
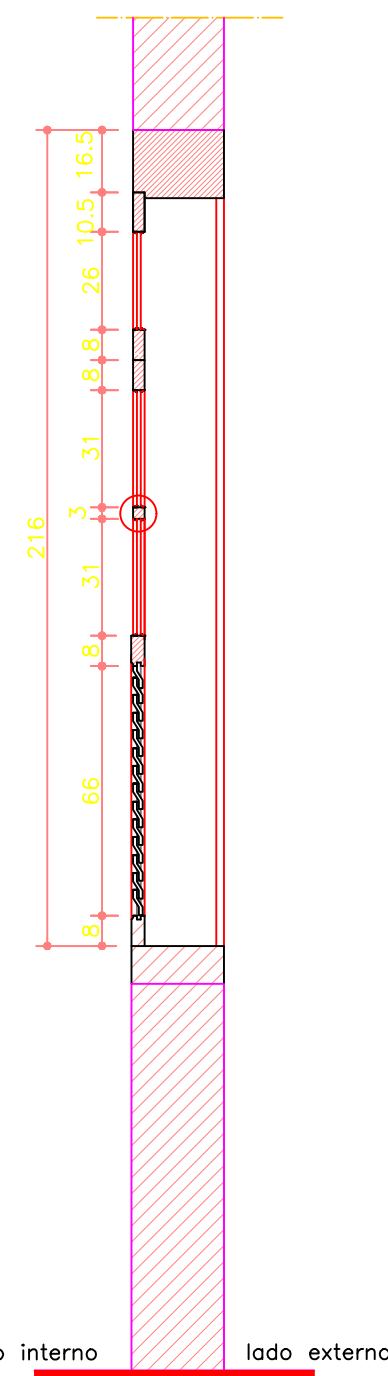
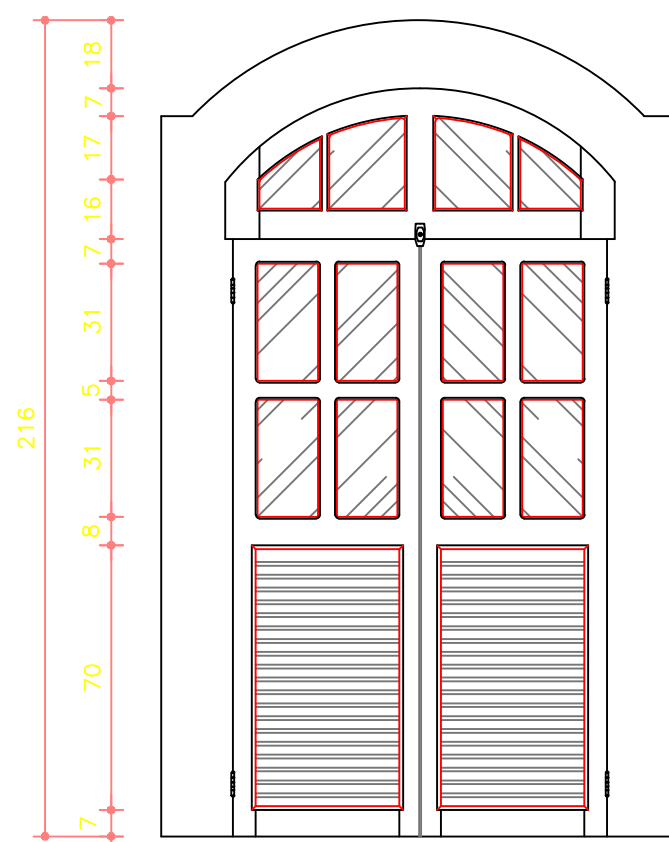
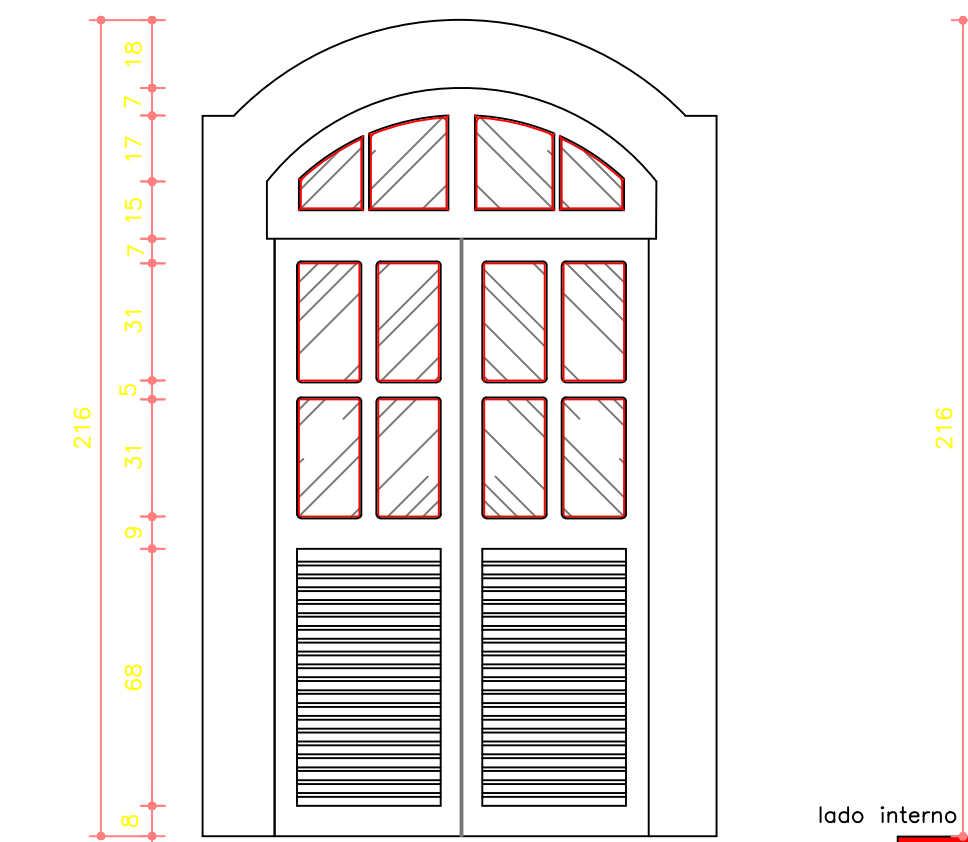
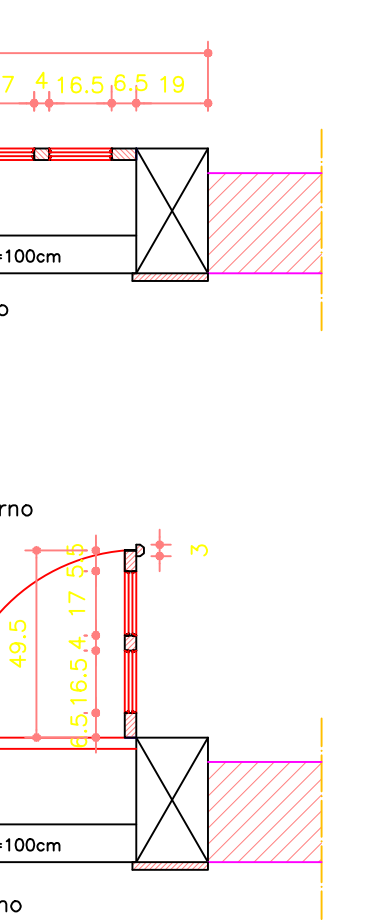
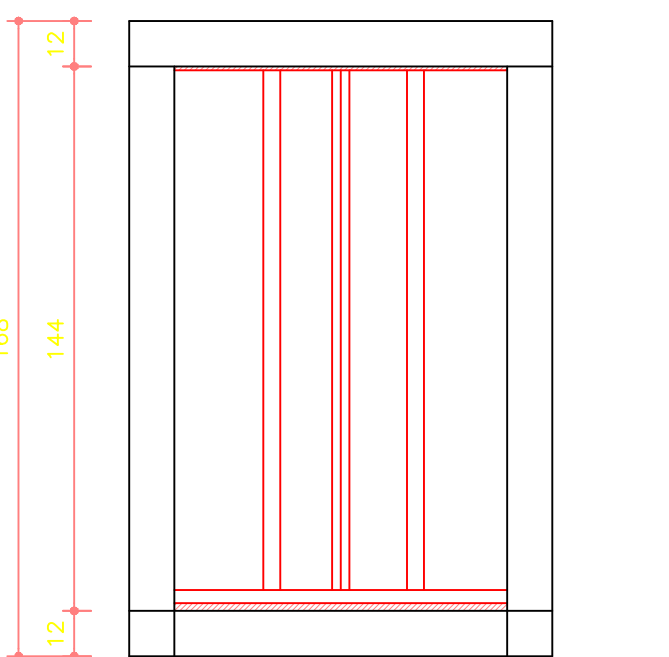
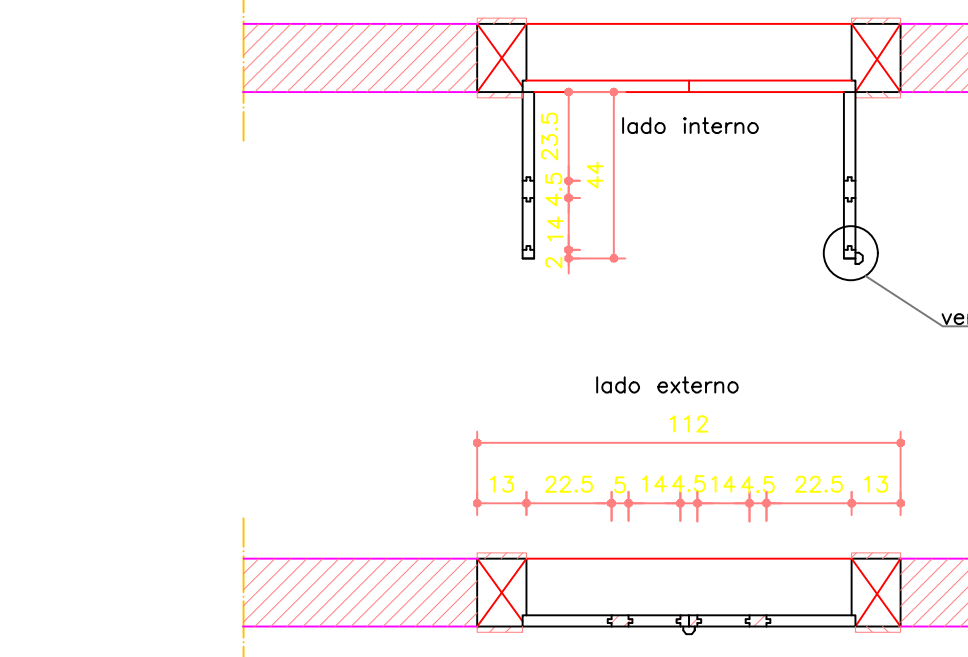
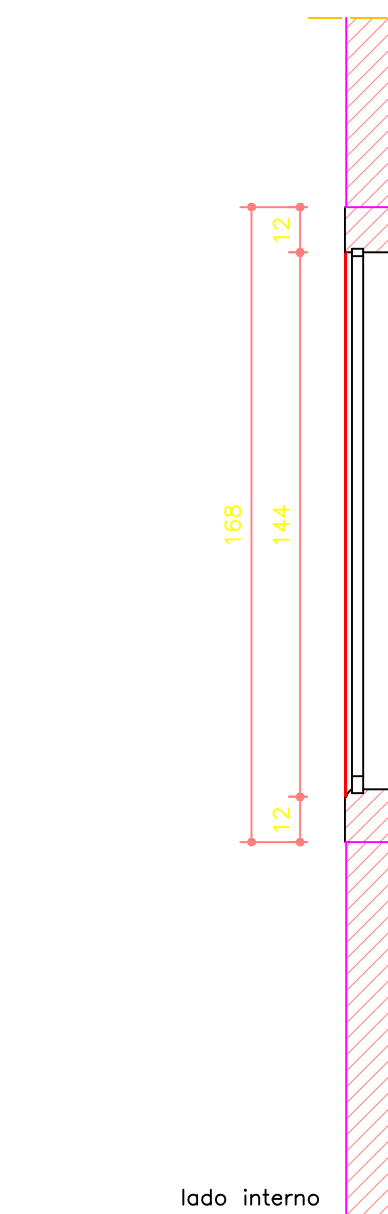
J1 - ELEVÇÃO  
1/20  
lado interno

J1 - SEÇÃO HORIZONTAL  
1/20

J1-SEÇÃO VERTICAL  
1/20

J2 - ELEVÇÃO  
1/20  
lado interno

J2 - SEÇÃO HORIZONTAL  
1/20

J2-SEÇÃO VERTICAL  
1/20

J3 - ELEVÇÃO  
1/20  
lado interno

J3 - SEÇÃO HORIZONTAL  
1/20

J3-SEÇÃO VERTICAL  
1/20

- 1- Toda pintura existente deverá ser retirada e raspada com uso de Pintoff e soprador elétrico de ar quente;
- 2- Nenhuma esquadria precisa ser substituída, eventualmente alguma peça, principalmente na base das janelas que sofreram deterioração com a umidade. Quando houver substituição de peças, utilizar mesmo tipo de madeira e seguir o mesmo desenho contido no detalhamento;

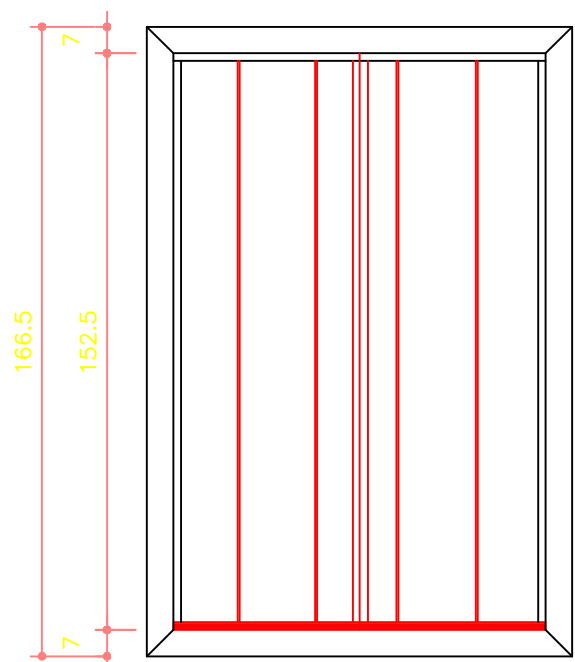
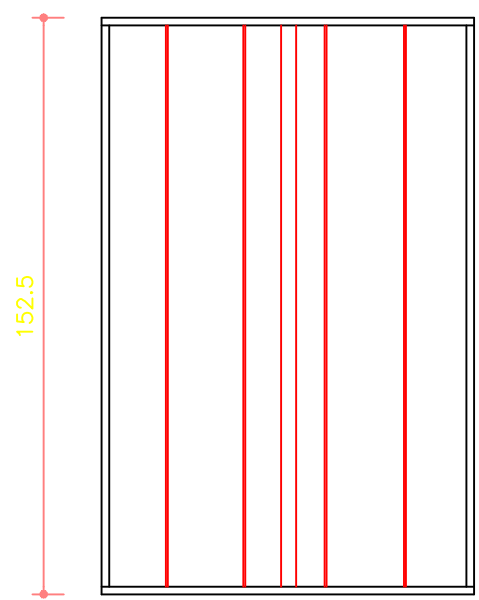
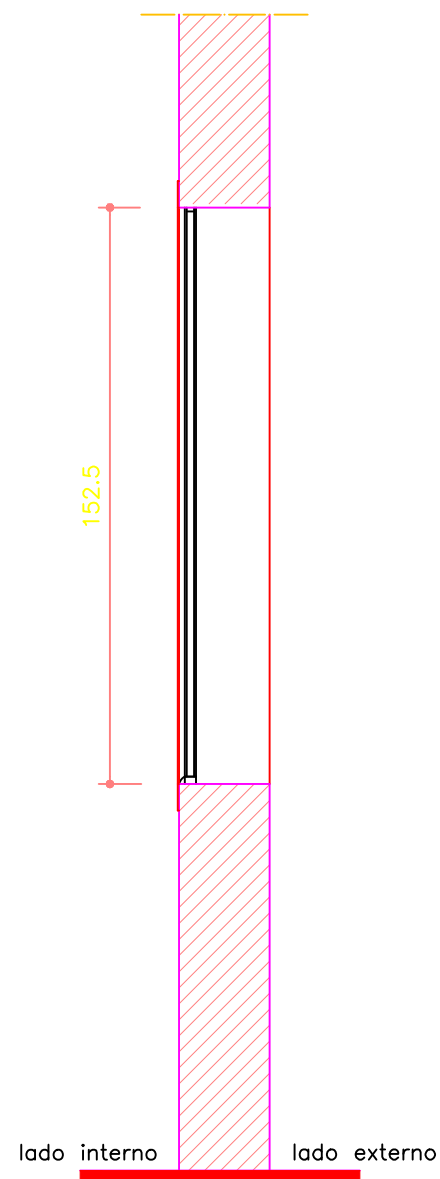
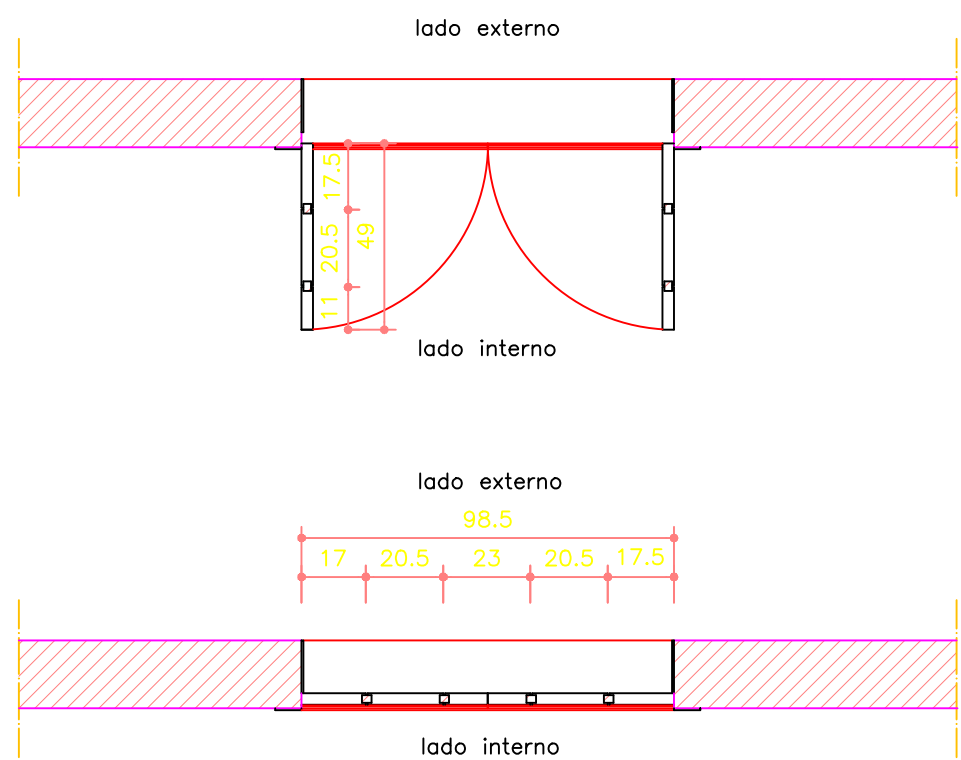
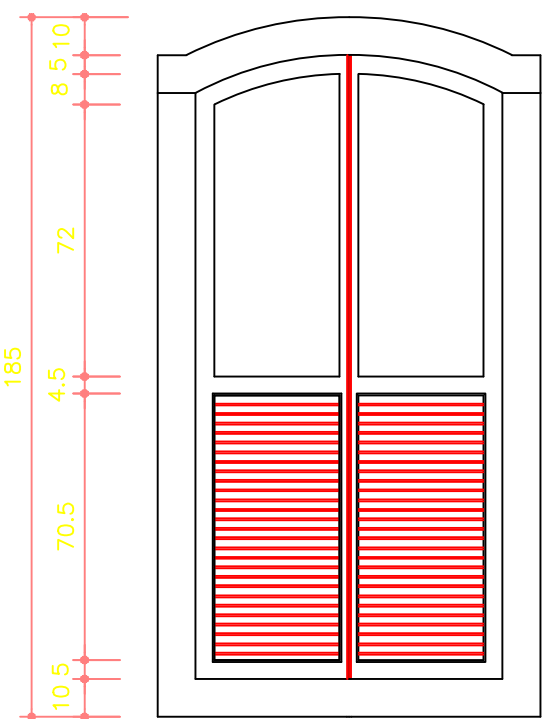
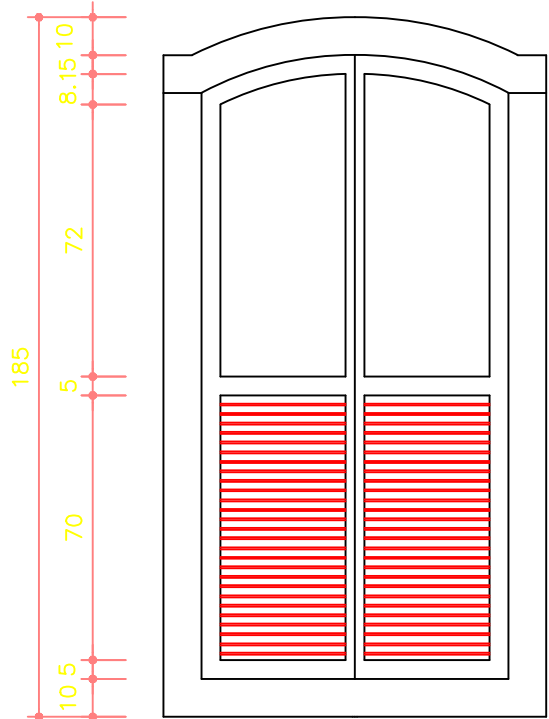
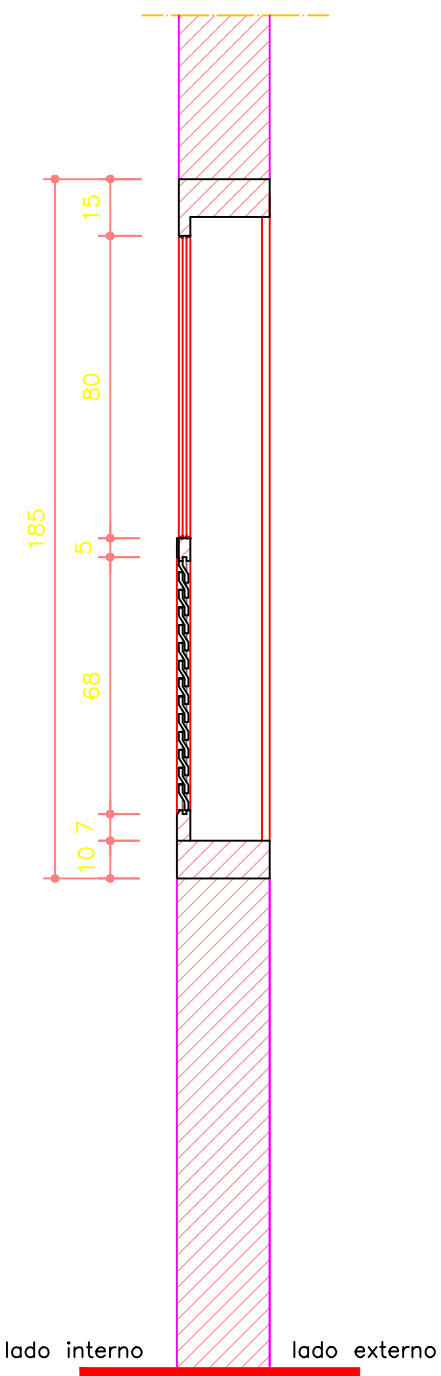
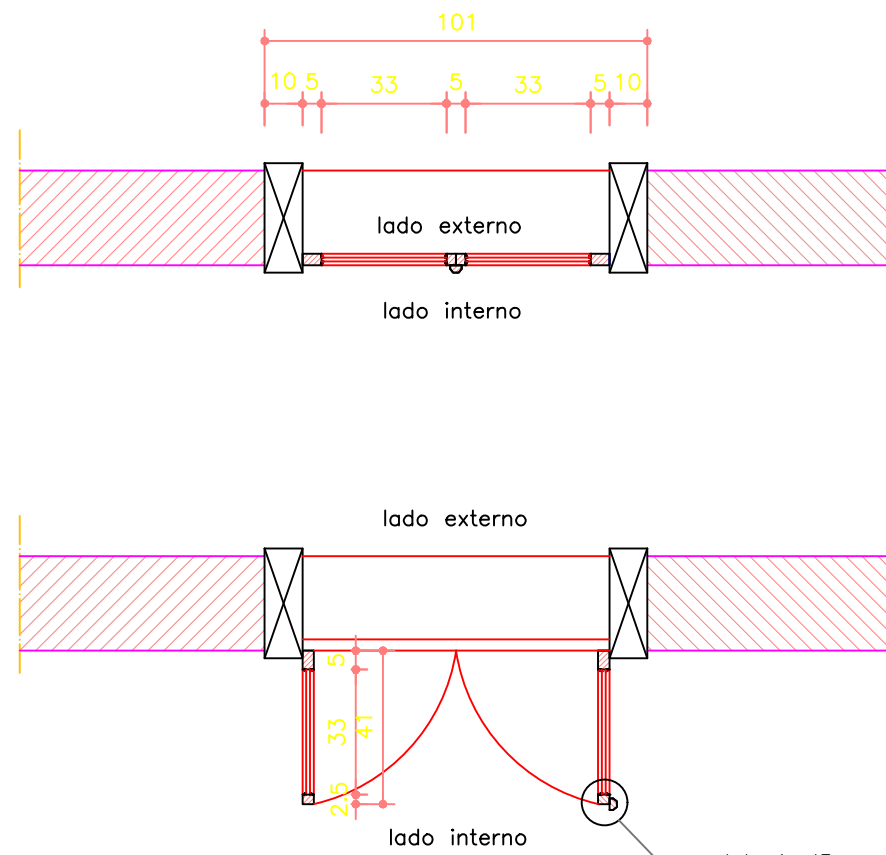
J4 – ELEVÇÃO  
1/20 lado interno

J4 – ELEVÇÃO  
1/20 lado externo

J4–SEÇÃO VERTICAL  
1/20

J4–SEÇÃO HORIZONTAL  
1/20

J5–ELEVÇÃO  
1/20 lado interno

J5–ELEVÇÃO  
1/20 lado externo

J5–SEÇÃO VERTICAL  
1/20

J5–SEÇÃO HORIZONTAL  
1/20

- 1- Toda pintura existente deverá ser retrada e raspada com uso de Pintoff e soprador elétrico de ar quente;
- 2- Nenhuma esquadria precisa ser substituída, eventualmente alguma peça, principalmente na base das janelas que sofreram deterioração com a umidade. Quando houver substituição de peças, utilizar mesmo tipo de madeira e seguir o mesmo desenho contido no detalhamento;
