TÍTULO: CONSTRUÇÃO SALA COORDENAÇÃO E SALA DA DIRETORA FOLHA: 02/02

ENDEREÇO: RUA 03 ESQ. RUA 13 QD. V - VILA MUTIRÃO - CERES - GO

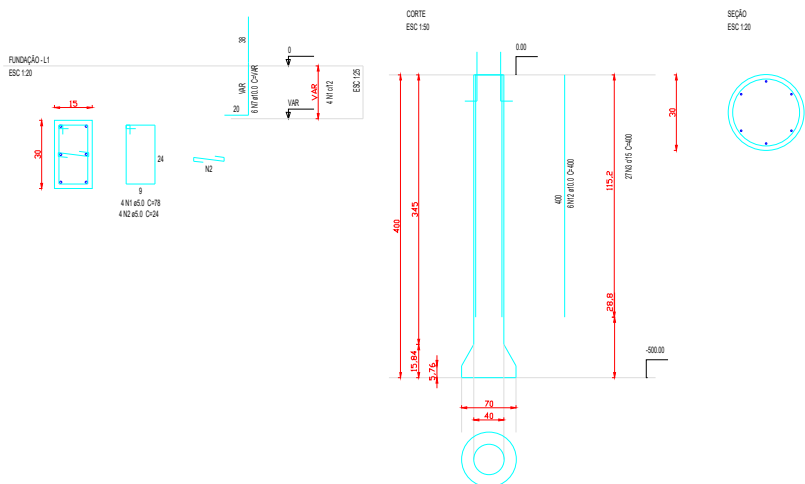
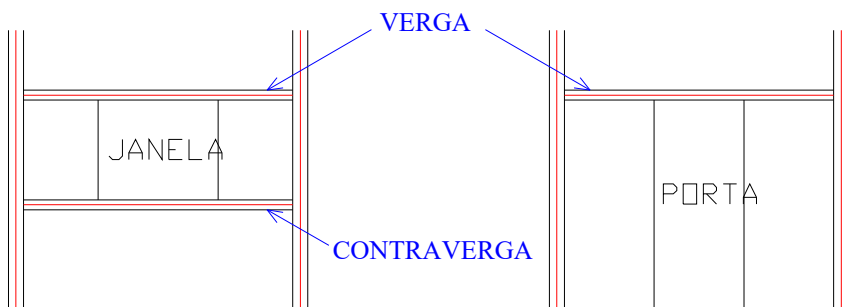
# DETALHAMENTO ESTACAS

# PILARES

P1 a P6

ARRIMO - L1

SEÇÃO  
ESC 1:25
