## PROJETO DE REFORMA

Praça Mutum, Centro, CEP: 76350-000 - RUBIATABA-GO

### AMPLIAÇÃO E REFORMA DA ESCOLA RIVALDO SANTANA SAMPAIO

Proprietário: Fundo Municipal de Educação de Rubiataba - GO, CNPJ: 02.382.836/0001-23

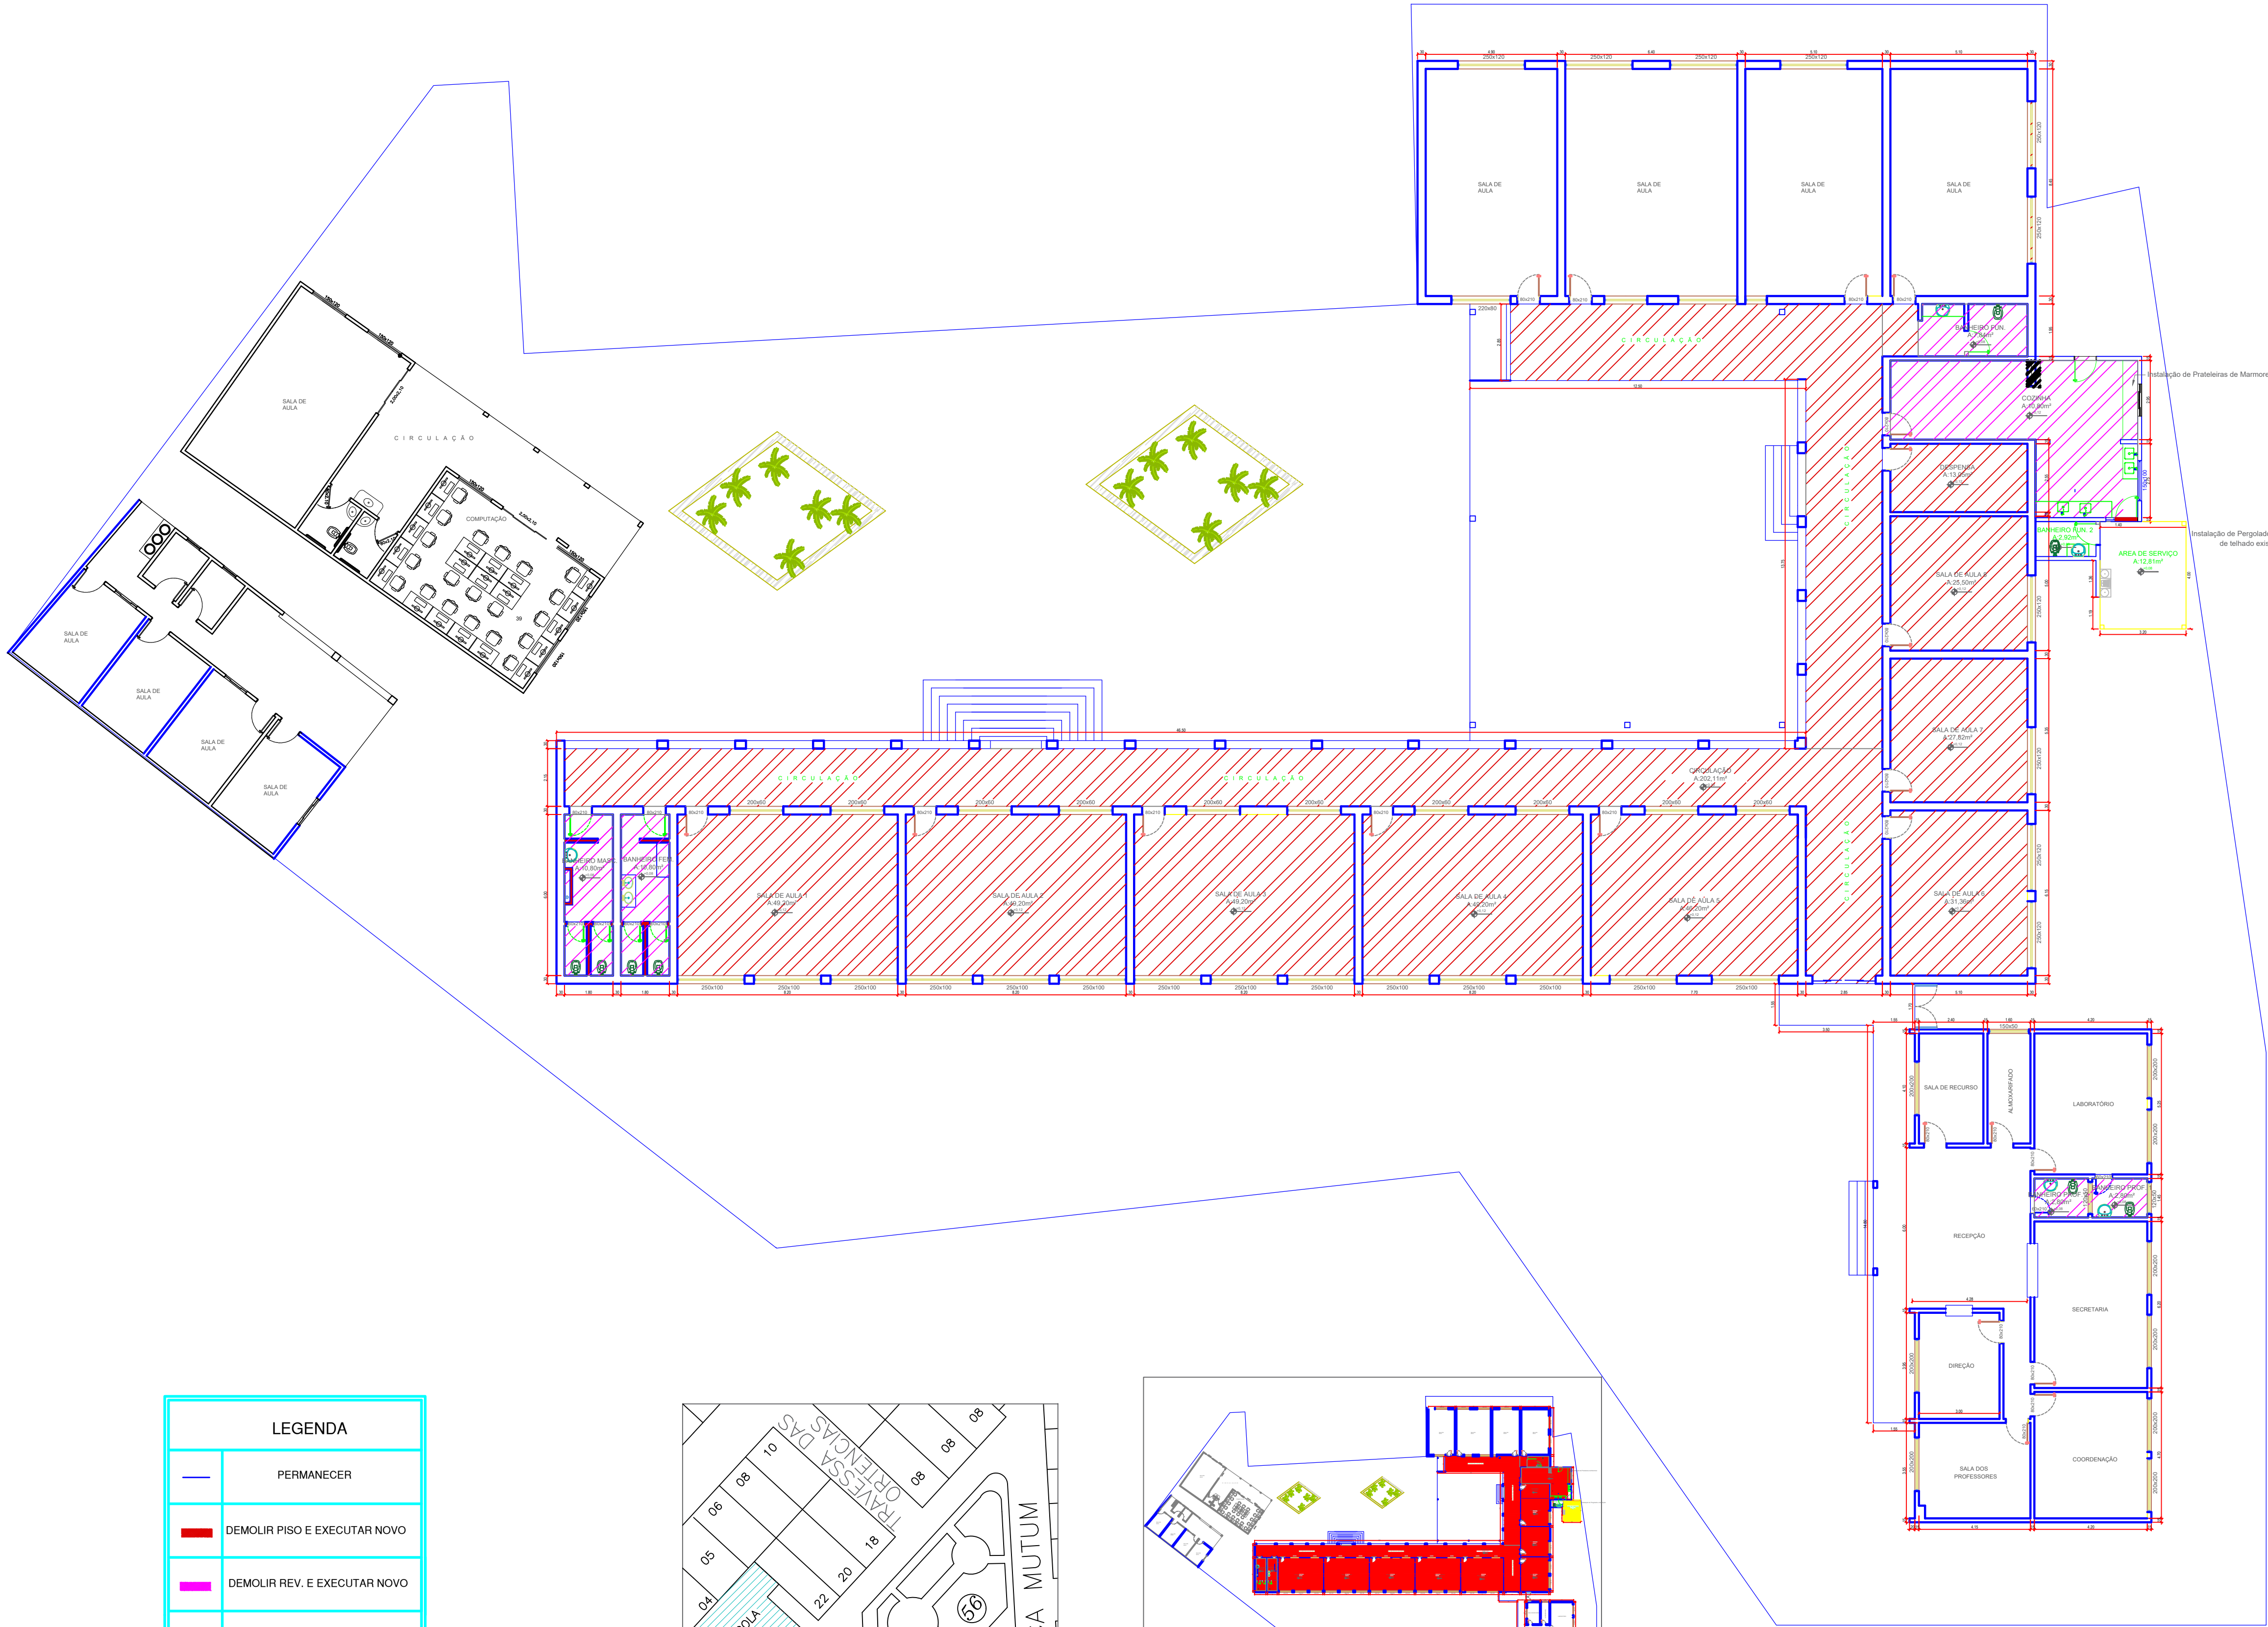
PLANTA BAIXA  
ESC 1/100

| QUADRO DE EXECUÇÃO DE SERVIÇOS | |
|---|---|
| 1. | <b>AMBIENTE - CIRCULAÇÃO, SALAS DE AULAS 1 A 8 E DESPENSA:</b> <ul style="list-style-type: none"><li>DEMOLIÇÃO DE PISO CIMENTÍCIO</li><li>EXECUÇÃO DE LASTRO DE CONCRETO (CONTRA PISO) COM IMPERMEABILIZANTE</li><li>EXECUÇÃO DE REVESTIMENTO CERÂMICO TIPO PORCELANATO 60X60.</li></ul> |
| 2. | <b>AMBIENTE - BANHEIRO MASCULINO:</b> <ul style="list-style-type: none"><li>DEMOLIÇÃO DE REVESTIMENTO CERÂMICO NO PISO E PAREDE</li><li>DEMOLIÇÃO DE DIVISÓRIAS DE ALVENARIA</li><li>EXECUÇÃO DE REVESTIMENTO CERÂMICO TIPO PORCELANATO 60X60 NO PISO</li><li>EXECUÇÃO DE REVESTIMENTO CERÂMICO TIPO PORCELANATO 45X32 NA PAREDE H=1,5M</li><li>SUBSTITUIÇÃO DE 2 VASOS SANITÁRIOS</li><li>SUBSTITUIÇÃO DE 2 CAIXAS DE DESCARGA</li><li>SUBSTITUIÇÃO DE 2 MICTÓRIOS</li><li>SUBSTITUIÇÃO DE PIA, BANCADA, 2 CUBAS E 2 TORNEIRAS</li><li>INSTALAÇÃO DE 1 ESPELHO EM CIMA DA PIA</li><li>INSTALAÇÃO DE 2 CABINES DIVISÓRIAS EM GRANITO</li><li>SUBSTITUIÇÕES DE 3 PORTAS (NOVAS PORTAS DE ALUMÍNIO)</li></ul> |
| 3. | <b>AMBIENTE BANHEIRO FEMININO:</b> <ul style="list-style-type: none"><li>DEMOLIÇÃO DE REVESTIMENTO CERÂMICO NO PISO E PAREDE</li><li>DEMOLIÇÃO DE DIVISÓRIAS DE ALVENARIA</li><li>EXECUÇÃO DE REVESTIMENTO CERÂMICO TIPO PORCELANATO 60X60 NO PISO</li><li>EXECUÇÃO DE REVESTIMENTO CERÂMICO TIPO PORCELANATO 45X32 NA PAREDE H=1,5M</li><li>SUBSTITUIÇÃO DE 3 VASOS SANITÁRIOS</li><li>SUBSTITUIÇÃO DE 3 CAIXAS DE DESCARGAS</li><li>SUBSTITUIÇÃO DE PIA, BANCADA, 2 CUBAS E 2 TORNEIRAS</li><li>INSTALAÇÃO DE 1 ESPELHO EM CIMA DA PIA</li><li>INSTALAÇÃO DE 2 CABINES DIVISÓRIAS EM GRANITO</li><li>SUBSTITUIÇÕES DE 3 PORTAS (NOVAS PORTAS DE ALUMÍNIO)</li></ul> |
| 4. | <b>AMBIENTE COZINHA:</b> <ul style="list-style-type: none"><li>DEMOLIÇÃO DE REVESTIMENTO CERÂMICO NO PISO E PAREDE</li><li>EXECUÇÃO DE REVESTIMENTO CERÂMICO TIPO PORCELANATO 60X60 NO PISO</li><li>EXECUÇÃO DE REVESTIMENTO CERÂMICO TIPO PORCELANATO 45X32 NA PAREDE H=2,8M</li><li>EMASSAMENTO E PINTURA DO FORRO</li><li>NOVA BANCADA DE MARMORE, COM 2 CUBAS E 2 TORNEIRAS</li><li>INSTALAÇÃO DE 4 PLATELEIRAS EM MARMORE</li><li>SUBSTITUIÇÃO DE PORTA DE MADEIRA POR PORTA DE ALUMÍNIO</li></ul> |
| 5. | <b>AMBIENTE BANHEIRO FUNCIONÁRIOS:</b> <ul style="list-style-type: none"><li>DEMOLIÇÃO DE REVESTIMENTO CERÂMICO NO PISO E PAREDE</li><li>EXECUÇÃO DE REVESTIMENTO CERÂMICO TIPO PORCELANATO 60X60 NO PISO</li><li>EXECUÇÃO DE REVESTIMENTO CERÂMICO TIPO PORCELANATO 45X32 NA PAREDE H=1,5M</li><li>SUBSTITUIÇÃO DE 1 VASO SANITÁRIO</li><li>SUBSTITUIÇÃO DE 1 CAIXA DE DESCARGA</li><li>SUBSTITUIÇÃO DE PIA, BANCADA, 1 CUBA E 1 TORNEIRA</li><li>INSTALAÇÃO DE 1 ESPELHO EM CIMA DA PIA</li><li>SUBSTITUIÇÕES DE 1 PORTA (NOVAS PORTAS DE ALUMÍNIO)</li></ul> |
| 6. | <b>AMBIENTE - BANHEIRO PROFESSORES 1:</b> <ul style="list-style-type: none"><li>DEMOLIÇÃO DE REVESTIMENTO CERÂMICO NO PISO E PAREDE</li><li>EXECUÇÃO DE REVESTIMENTO CERÂMICO TIPO PORCELANATO 60X60 NO PISO</li><li>EXECUÇÃO DE REVESTIMENTO CERÂMICO TIPO PORCELANATO 45X32 NA PAREDE H=1,5M</li><li>SUBSTITUIÇÃO DE 1 VASO SANITÁRIO</li><li>SUBSTITUIÇÃO DE 1 CAIXA DE DESCARGA</li><li>SUBSTITUIÇÃO DE PIA, BANCADA, 1 CUBA E 1 TORNEIRA</li><li>INSTALAÇÃO DE 1 ESPELHO EM CIMA DA PIA</li><li>GESSO CORRIDO EM TETO, COM EMASSAMENTO E PINTURA</li></ul> |
| 7. | <b>AMBIENTE - BANHEIRO PROFESSORES 2:</b> <ul style="list-style-type: none"><li>DEMOLIÇÃO DE REVESTIMENTO CERÂMICO NO PISO E PAREDE</li><li>EXECUÇÃO DE REVESTIMENTO CERÂMICO TIPO PORCELANATO 60X60 NO PISO</li><li>EXECUÇÃO DE REVESTIMENTO CERÂMICO TIPO PORCELANATO 45X32 NA PAREDE H=1,5M</li><li>SUBSTITUIÇÃO DE 1 VASO SANITÁRIO</li><li>SUBSTITUIÇÃO DE 1 CAIXA DE DESCARGA</li><li>SUBSTITUIÇÃO DE PIA, BANCADA, 1 CUBA E 1 TORNEIRA</li><li>INSTALAÇÃO DE 1 ESPELHO EM CIMA DA PIA</li><li>GESSO CORRIDO EM TETO, COM EMASSAMENTO E PINTURA</li></ul> |
| 10. | <b>9 AMBIENTE ÁREA DE SERVIÇO (AMPLIAÇÃO):</b> <ul style="list-style-type: none"><li>INSTALAÇÃO DE ESTRUTURA EM PERGOLADO</li><li>INSTALAÇÃO DE TELHA FIBERGLASS POR CIMA DO PERGOLADO</li></ul> |

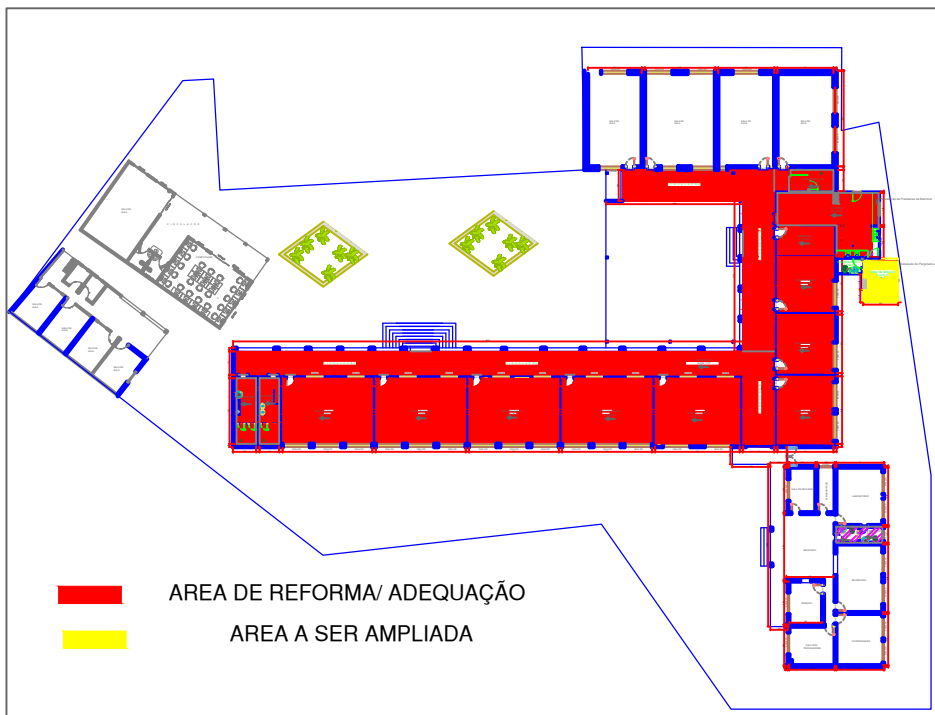
| QUADRO DE EXECUÇÃO DE SERVIÇOS | |
|---|---|
| 8. | <b>ELETRICO:</b> <ul style="list-style-type: none"><li>INSTALAÇÃO DE NOVOS COMPONENTES ELÉTRICOS NO AMBIENTE DE AMPLIAÇÃO (ÁREA DE SERVIÇO) E SUBSTITUIÇÃO DE COMPONENTES NOS AMBIENTES REFORMADOS/REAQUADOS CONFORME PROJETO ELÉTRICO.</li></ul> |
| 9. | <b>HIROSSANITÁRIO:</b> <ul style="list-style-type: none"><li>INSTALAÇÃO DE NOVOS COMPONENTES HIROSSANITÁRIOS NO AMBIENTE DE AMPLIAÇÃO (ÁREA DE SERVIÇO) E SUBSTITUIÇÃO DE COMPONENTES NOS AMBIENTES REFORMADOS/REAQUADOS CONFORME PROJETO HIROSSANITÁRIO.</li></ul> |

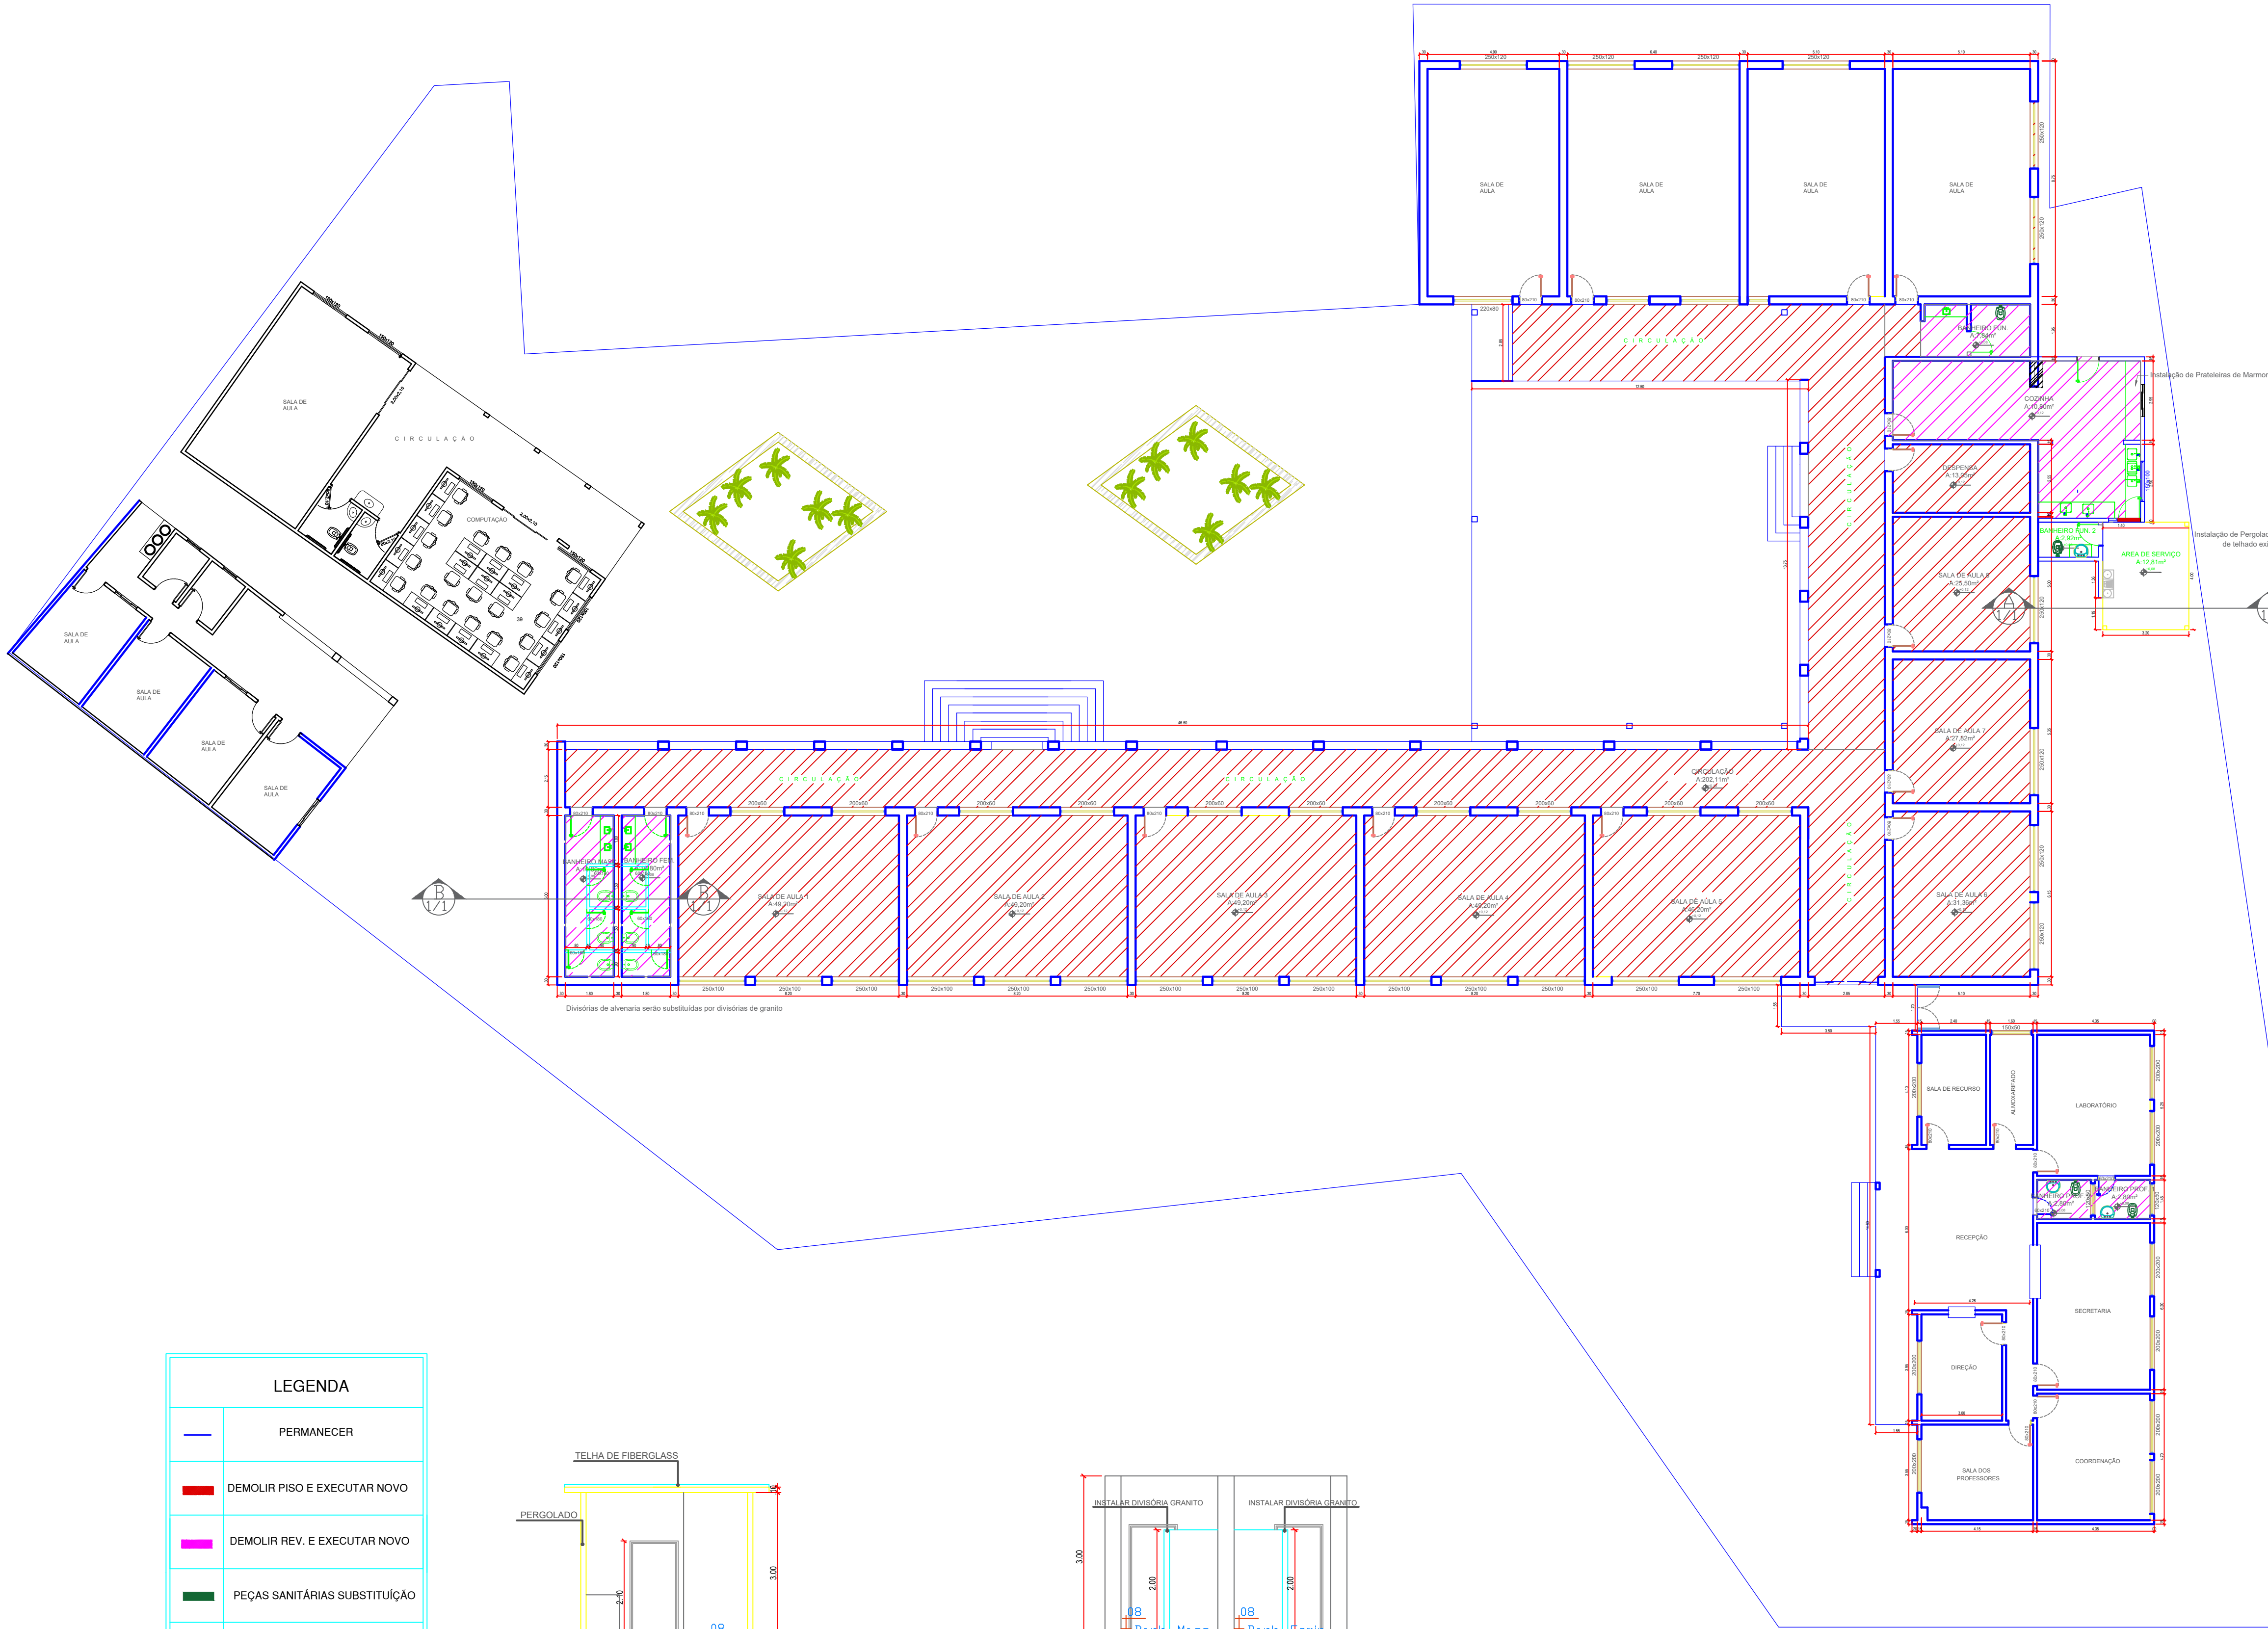
PLANTA BAIXA  
ESC 1/100

| QUADRO DE EXECUÇÃO DE SERVIÇOS | |
|---|---|
| 1. AMBIENTE - CIRCULAÇÃO, SALAS DE AULAS 1 A 8 E DESPENSA: | |
| - | DEMOLIÇÃO DE PISO CIMENTÍCIO |
| - | EXECUÇÃO DE LASTRO DE CONCRETO (CONTRA PISO) COM IMPERMEABILIZANTE |
| - | EXECUÇÃO DE REVESTIMENTO CERÂMICO TIPO PORCELANATO 60X60. |
| 2. AMBIENTE - BANHEIRO MASCULINO: | |
| 3. AMBIENTE BANHEIRO FEMININO: | |
| 4. AMBIENTE COZINHA | |
| 5. AMBIENTE BANHEIRO FUNCIONÁRIOS | |
| 6. AMBIENTE - BANHEIRO PROFESSORES 1 | |
| 7. AMBIENTE - BANHEIRO PROFESSORES 2 | |
| - | 9 AMBIENTE ÁREA DE SERVIÇO (AMPLIAÇÃO) |
| - | INSTALAÇÃO DE ESTRUTURA EM PERGOLADO |
| - | INSTALAÇÃO DE TELHA FIBERGLASS POR CIMA DO PERGOLADO |
