**LAUDO TÉCNICO DE SONDAGEM SPT**

Laudo técnico de avaliação da condição atual do terreno, situado na Rua Morivaldo Vieira da Silva (VJ-01) - Gleba 1 - Bairro Paraíso - São Luiz do Norte - GO. O laudo apresenta registros da sondagem SPT executada no local.

**Obra:** Minha Casa, Minha Vida

**Local:** Rua Morivaldo Vieira da Silva (VJ-01) - Gleba 1 - Bairro Paraíso

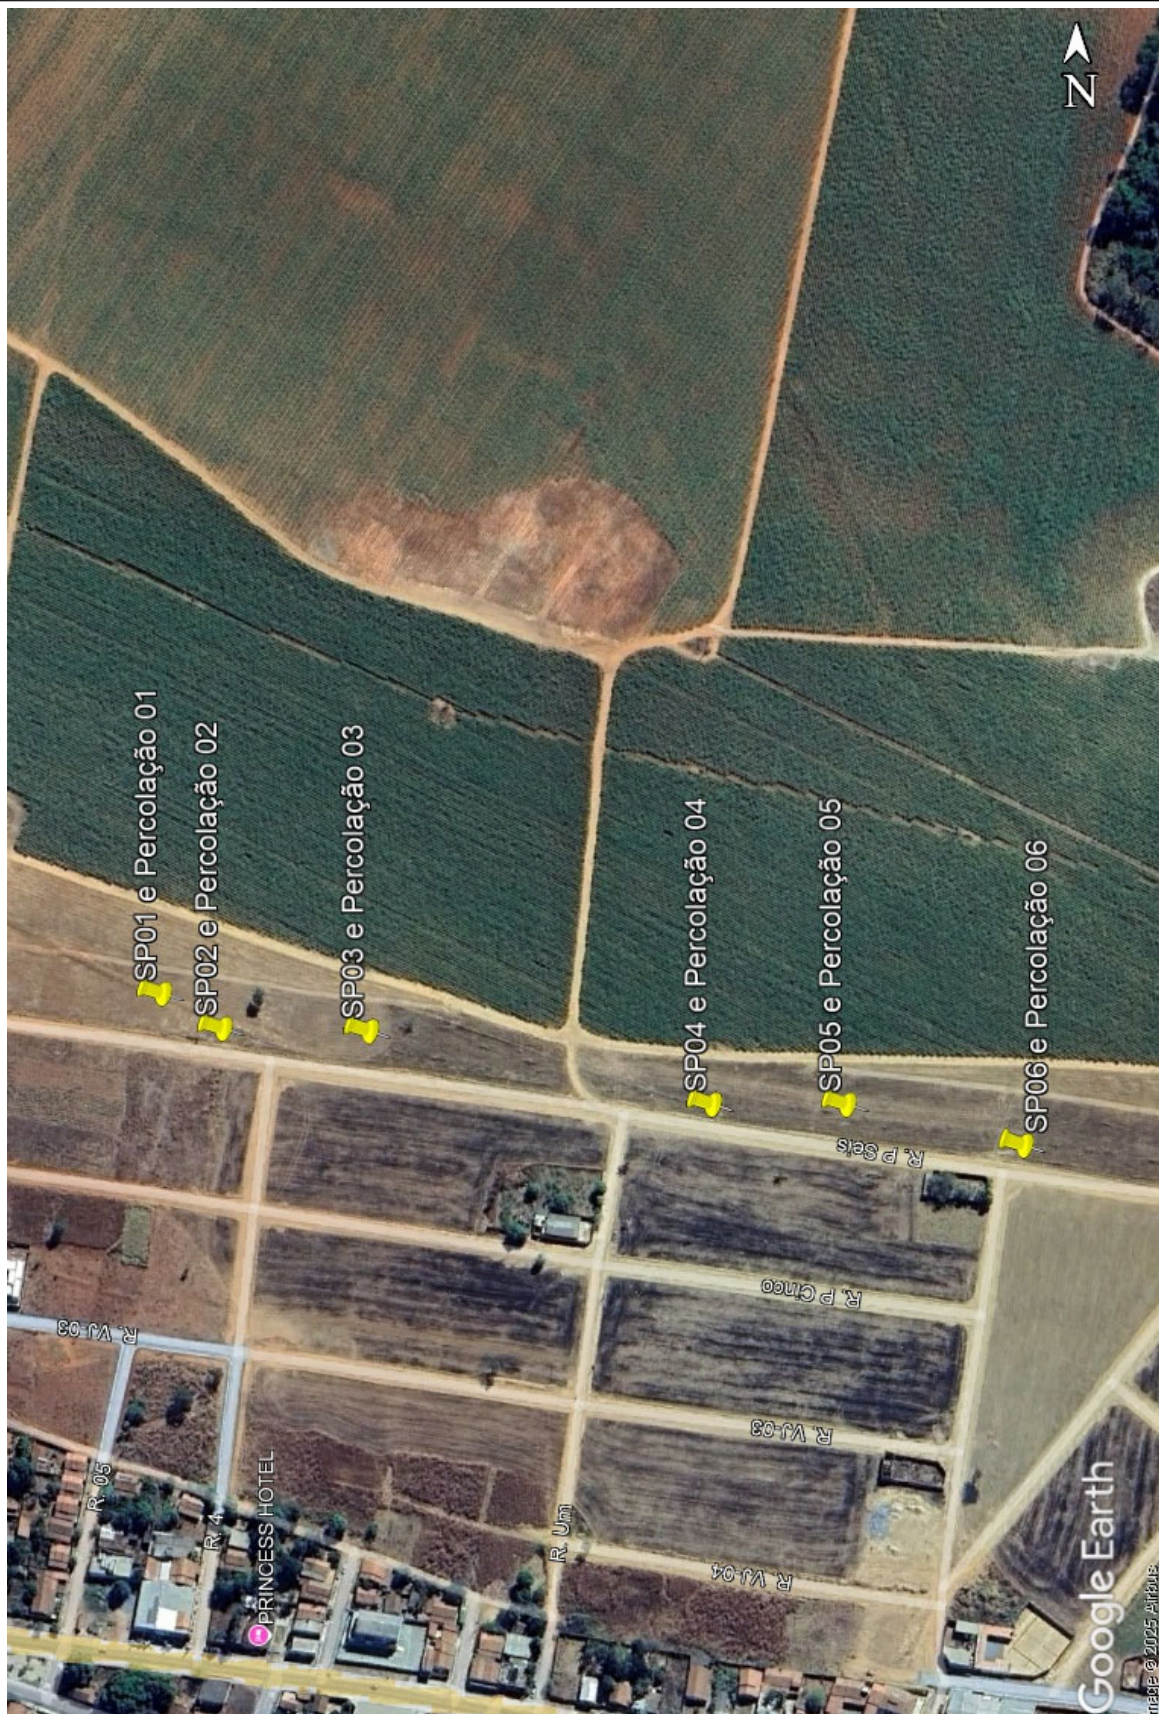
## CROQUI DE SONDAAGEM

Rua Morivaldo Vieira da Silva (VJ-01) – Gleba 1 –  
 Bairro Paraíso – São Luiz do Norte – GO
