| MINISTÉRIO PÚBLICO FEDERAL | | |
| Procuradoria da Republica em SC | | |
| PROJETO ARQUITETÔNICO | | Prancha UNICA |
| REVITALIZAÇÃO TERRAÇO ÁTICO TORRE 1 | | |

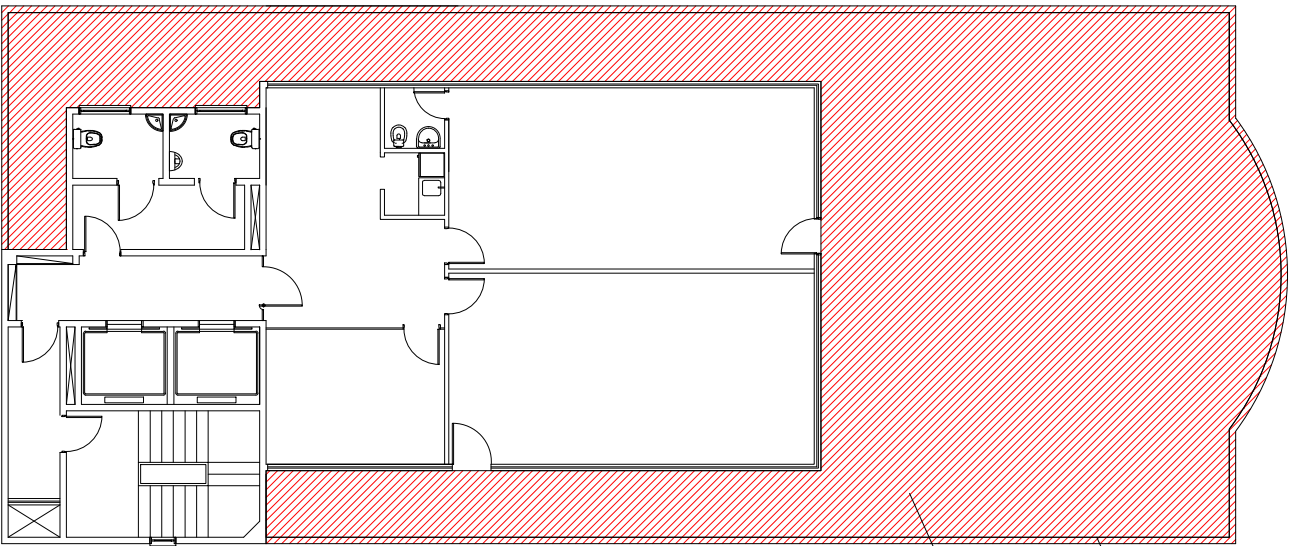
PLANTA BAIXA - PAV. ÁTICO - TORRE 1  
SITUAÇÃO ATUAL - DEMOLIÇÕES E REMOÇÕES  
Esc: 1/100

Remover porcelanato, proteção mecânica, manta asfáltica e regularização. Deverão ser utilizados martelos elétricos apropriados.

Remover pastilhas e reboco até 20 cm de altura do a partir do piso, em todo o perímetro achurado (peitoris e edificação).

OBS: DURANTE TODO O PROCESSO DE DEMOLIÇÃO, ATÉ A APLICAÇÃO FINAL DA MANTA ASFÁLTICA, A CONTRATADA DEVERÁ COBRIR O LOCAL COM LONAS PLÁSTICAS E RIPAS DE MADEIRA DE CACHARIÁ, DE FORMA A PROTEGER A LAJE CONTRA INTemperIE, IMPEDINDO INFILTRAÇÕES PARA O SEXTO PAVIMENTO.  
APÓS A APLICAÇÃO DA MANTA, DEVERÁ SER REALIZADO O TESTE DE ESTANQUEIDADE, DEIXANDO UMA COLUNA DE ÁGUA DE 5 CM, POR 48 HORAS. OS RALOS DEVERÃO SER OBRSTUÍDOS ADEQUADAMENTE PARA O TESTE.

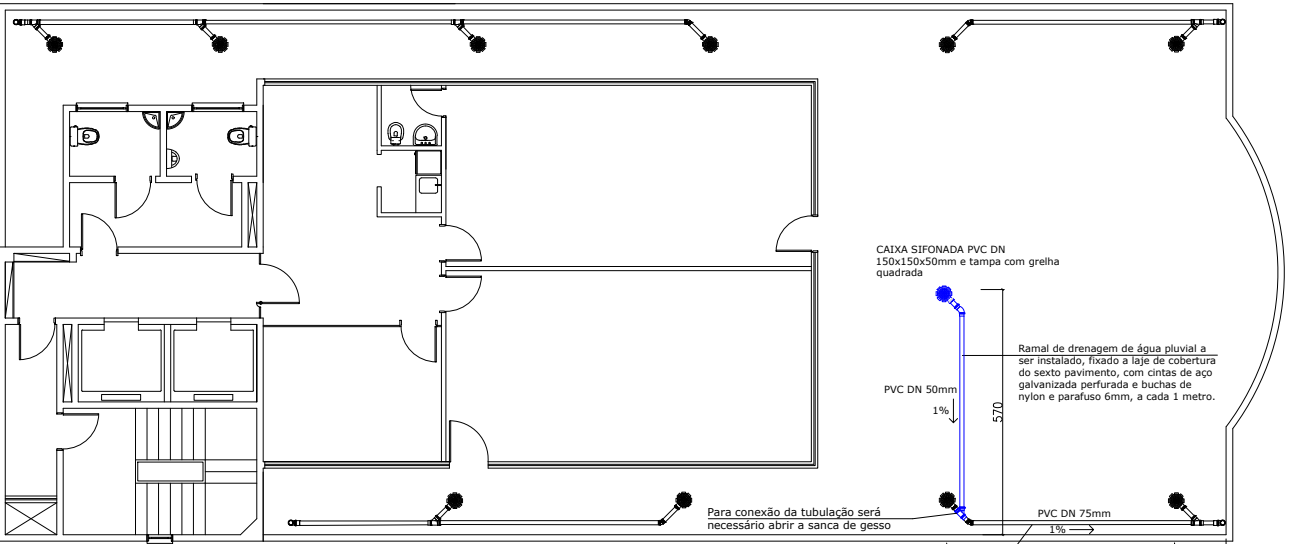
PLANTA BAIXA - PAV. ÁTICO - TORRE 1  
RAMAIS DE DRENAGEM - à EXECUTAR  
Esc: 1/100

| LEGENDA | |
|---|---|
| | RALO PLUVIAL EXISTENTE |
| | RALO PLUVIAL A SER INSERIDO - 1 unidade |

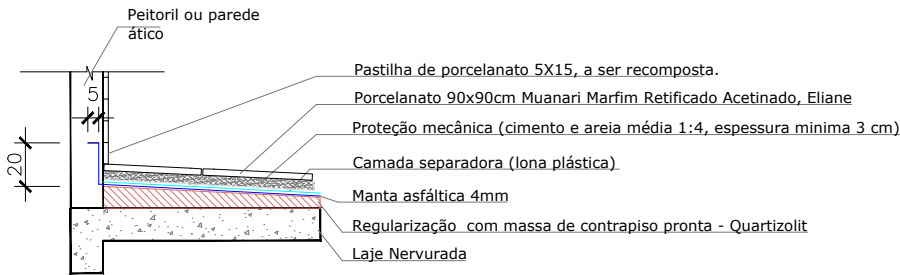
DETALHE 1  
MANTA NO RODAPÉ  
SEM ESCALA

| 01 | | CONCRETO / LAJE NERVURADA |
| 02 | | REGULARIZAÇÃO |
| 03 | | MANTA ASFÁLTICA 3,0KG/m² TIPO III ABNT,4mm, COLADA COM ASFALTO A QUENTE |
| 04 | | CAMADA DE SEPARAÇÃO COM LONA PLÁSTICA 24 MICRAS |
| 05 | | PROTEÇÃO MECÂNICA DE CIMENTO E AREIA 1:3 |
| 06 | | PISO PORCELANATO ELIANE 90X90 |

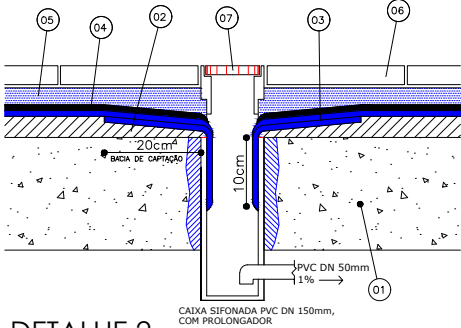
DETALHE 2  
RALO SIFONADO COM MANTA ASFÁLTICA  
SEM ESCALA

| 07 | | RALO |

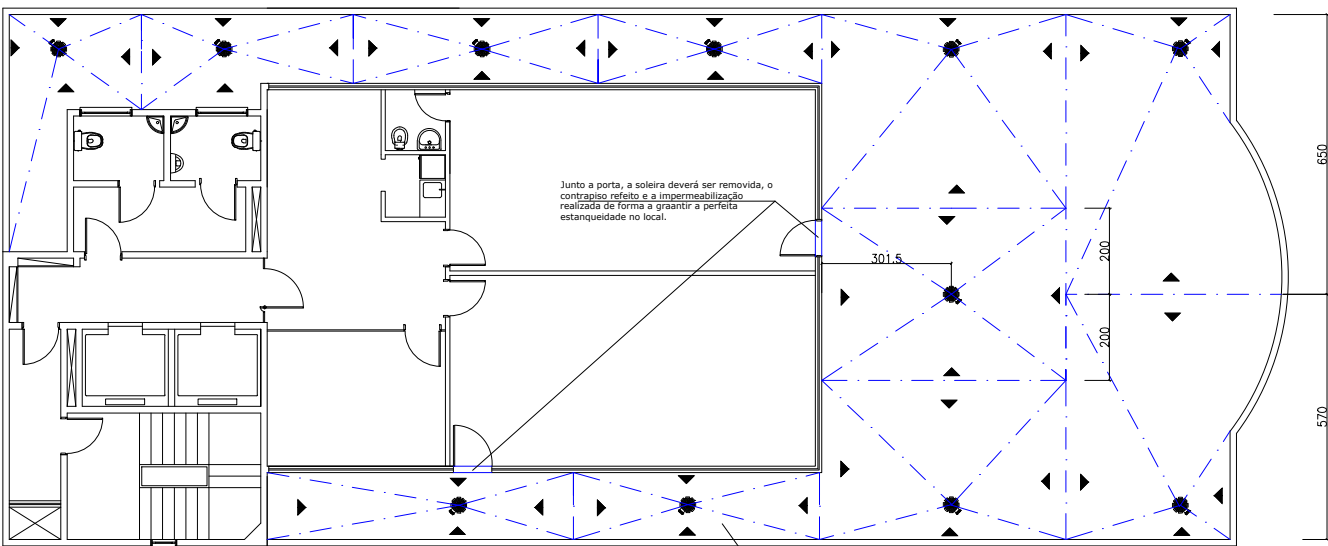
PLANTA BAIXA - PAV. ÁTICO - TORRE 1  
DRENAGEM - PLANTA DE CAIMENTO DA REGULARIZAÇÃO  
Esc: 1/100

Garantir caimento mínimo de 1% em direção ao ralo sifonado na camada de regularização, aonde será aplicada a manta asfáltica. Na camada de proteção mecânica, onde será aplicado o porcelanato, caimento mínimo em direção ao ralo de 0,5%
