Após avaliação pelos setores técnicos da Câmara Municipal de Santo André e por representantes do conselho de patrimônio histórico da cidade de Santo André, observou-se a necessidade de manutenção em forros metálicos instalados no saguão da Câmara.

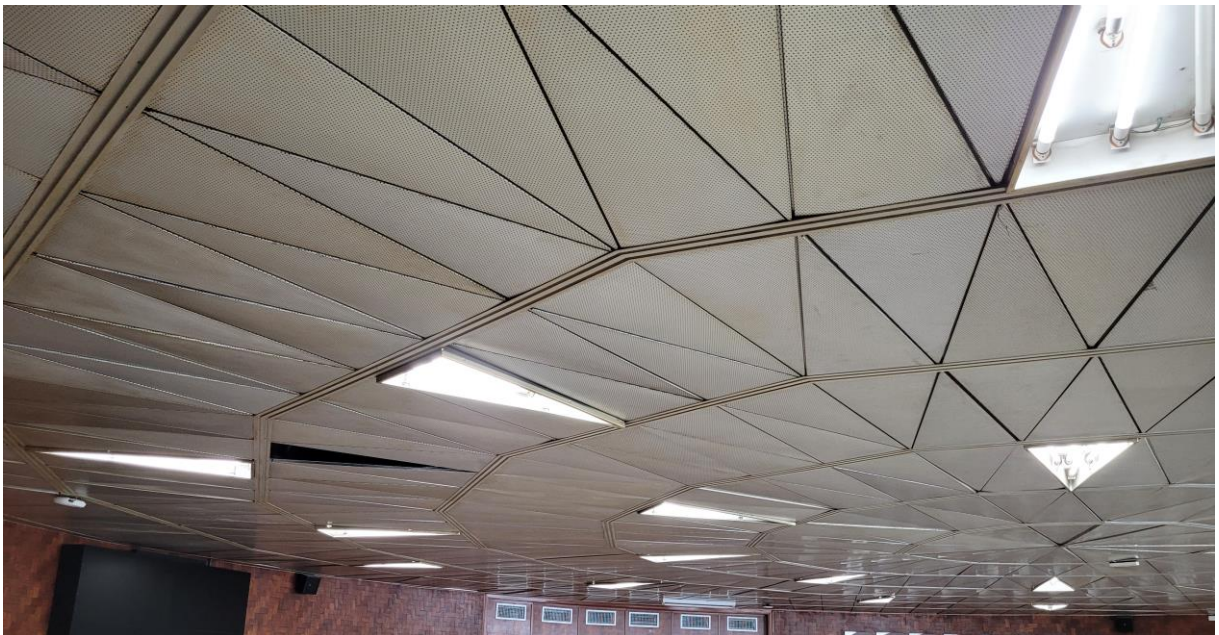
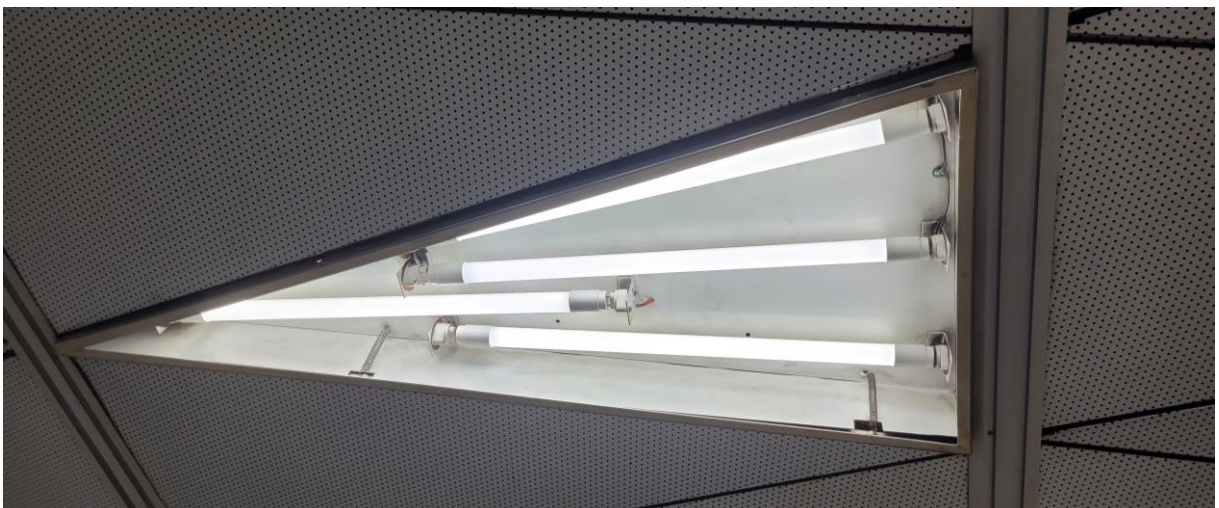
Foram retiradas amostras de placas de forro do saguão para avaliação; todas apresentam manchas, descoloração e corrosão nas superfícies das lâminas.

**FOTO PARCIAL DO FORRO DO SAGUÃO E DETALHE DA LUMINÁRIA COM MOLDURA REMOVÍVEL**

Para a recuperação, o fornecedor deve retirar algumas lâminas como amostra, providenciar limpeza (mecânica e química) e aplicar camada de proteção nas mesmas; tecnicamente não há informações se as lâminas suportam um segundo processo de anodização, para tanto haverá testes com peças danificadas, possibilitando a escolha da melhor forma de recuperação.

Para os trabalhos de recuperação e manutenção do forro, além de tratar as lâminas, o fornecedor deve também providenciar a análise da estrutura de tirantes, reforçando-as e recuperar as luminárias (soquetes, refletores, sistema de fixação e instalação placas translúcidas de policarbonato alveolar) com processo específico e distinto ao das lâminas (que deverá ser definido através de amostras da mesma forma que nas lâminas do forro).
