RELATÓRIO FOTOGRÁFICO

PRAÇA CONSTITUCIONALISTA DE 1932

A vistoria foi realizada com o objetivo de verificar a situação atual da Praça Constitucionalista de 1932, avaliando as condições de conservação das estruturas e do pavimento existente no local.

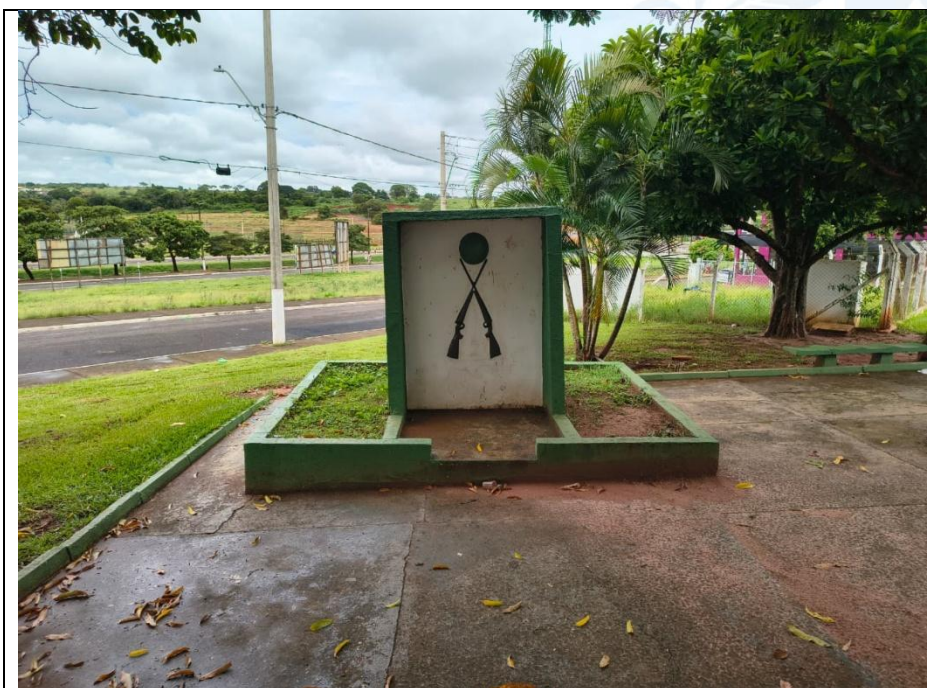
Figura 1 – A estrutura encontra-se **funcional e estável**, porém necessita **manutenção preventiva**, especialmente limpeza, poda da vegetação e repintura.

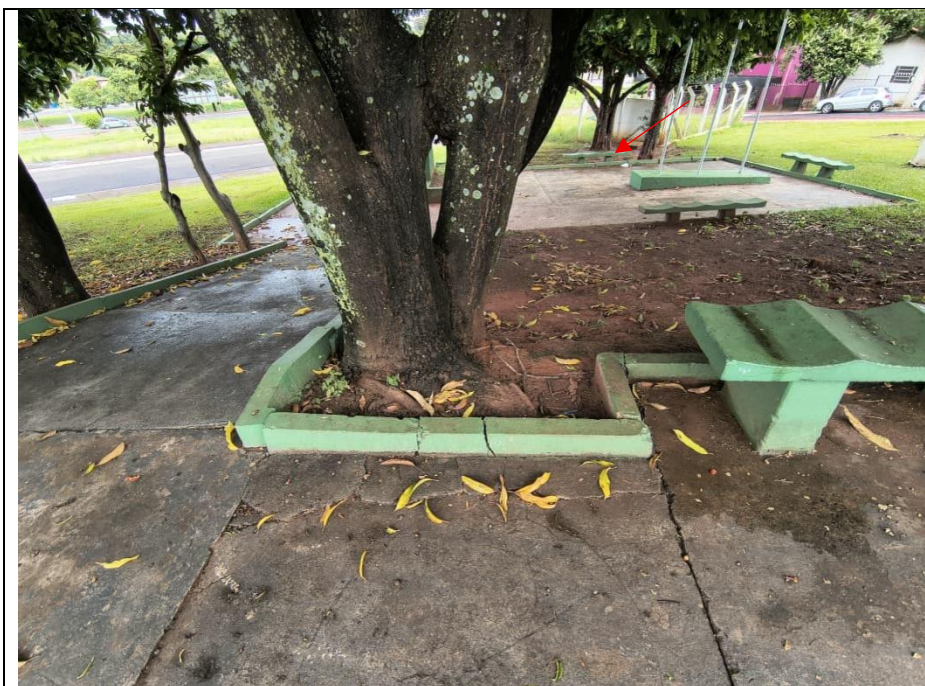
Figura 2 – O local apresenta **desgaste significativo e patologias no pavimento**, principalmente decorrentes do crescimento das árvores, sendo recomendadas intervenções de **manutenção corretiva**, como reparo do piso, recomposição dos canteiros e manutenção da pintura dos mobiliários

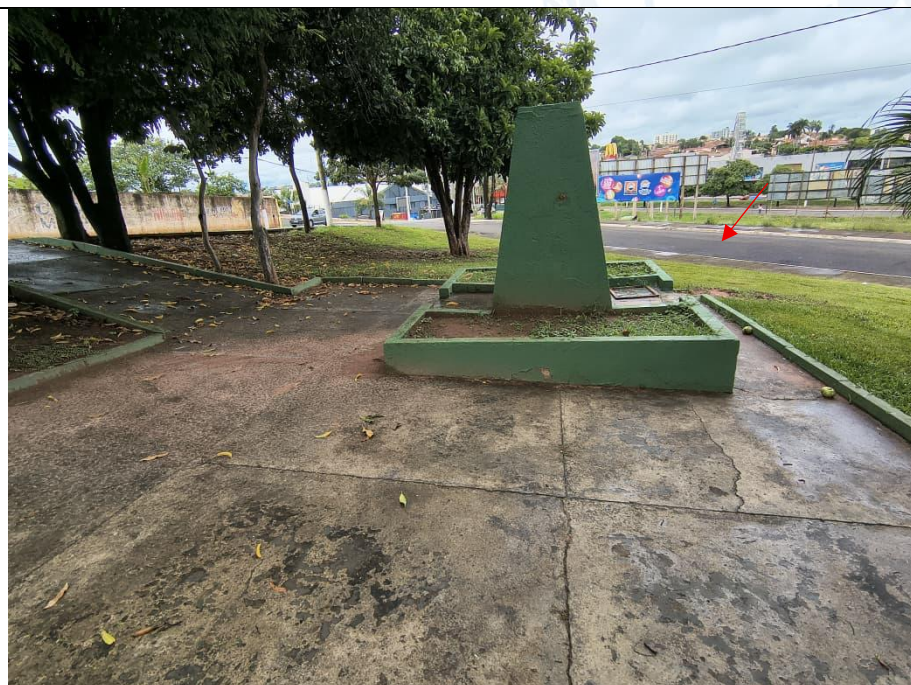
Figura 3 – A praça mostra **desgaste relevante na estrutura e no piso de concreto**, recomendando-se intervenções corretivas, como reparo do piso, construção de sistema de drenagem pluvial e revitalização.

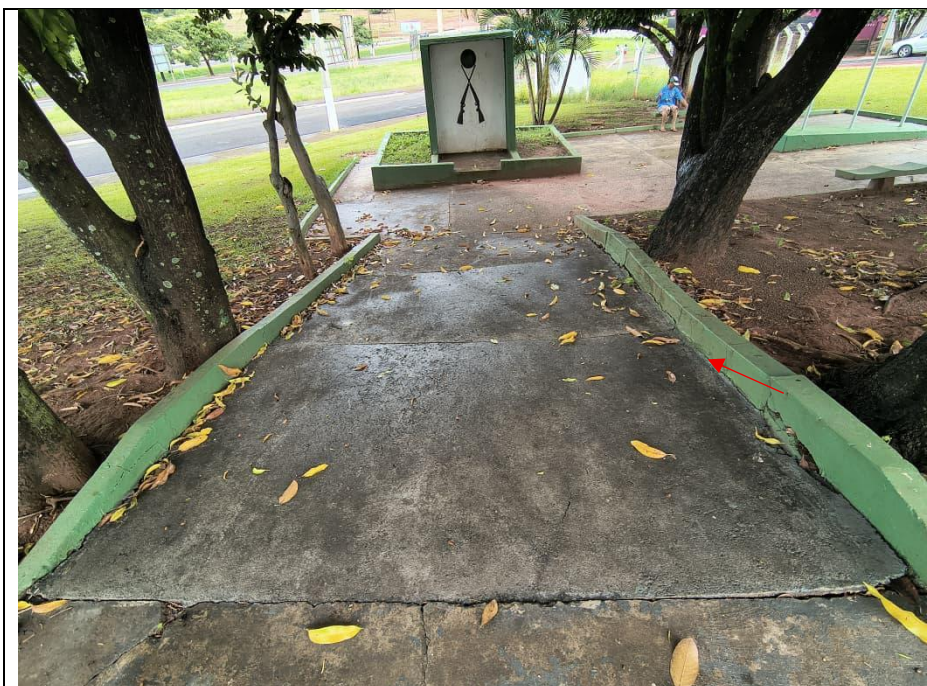
Figura 4 – A praça mostra desgaste relevante na estrutura e no piso de concreto, recomendando-se intervenções corretivas, como reparo do piso, construção de sistema de drenagem pluvial e revitalização.
