OBJETO: REFORMA E MANUTENÇÃO DE PRÉDIO ESCOLAR  
EMEF JERÔNIMO DE SOUZA FILHO  
LOCAL: RUA DR. MIGUEL VIEIRA FERREIRA, N° 315, PARQUE VERA CRUZ,  
TREMEMPÉ, SP.

ASSUNTO: PROJETO ARQUITETÔNICO – SITUAÇÃO DEMOLIÇÕES

FOLHA: ARQ 02/06

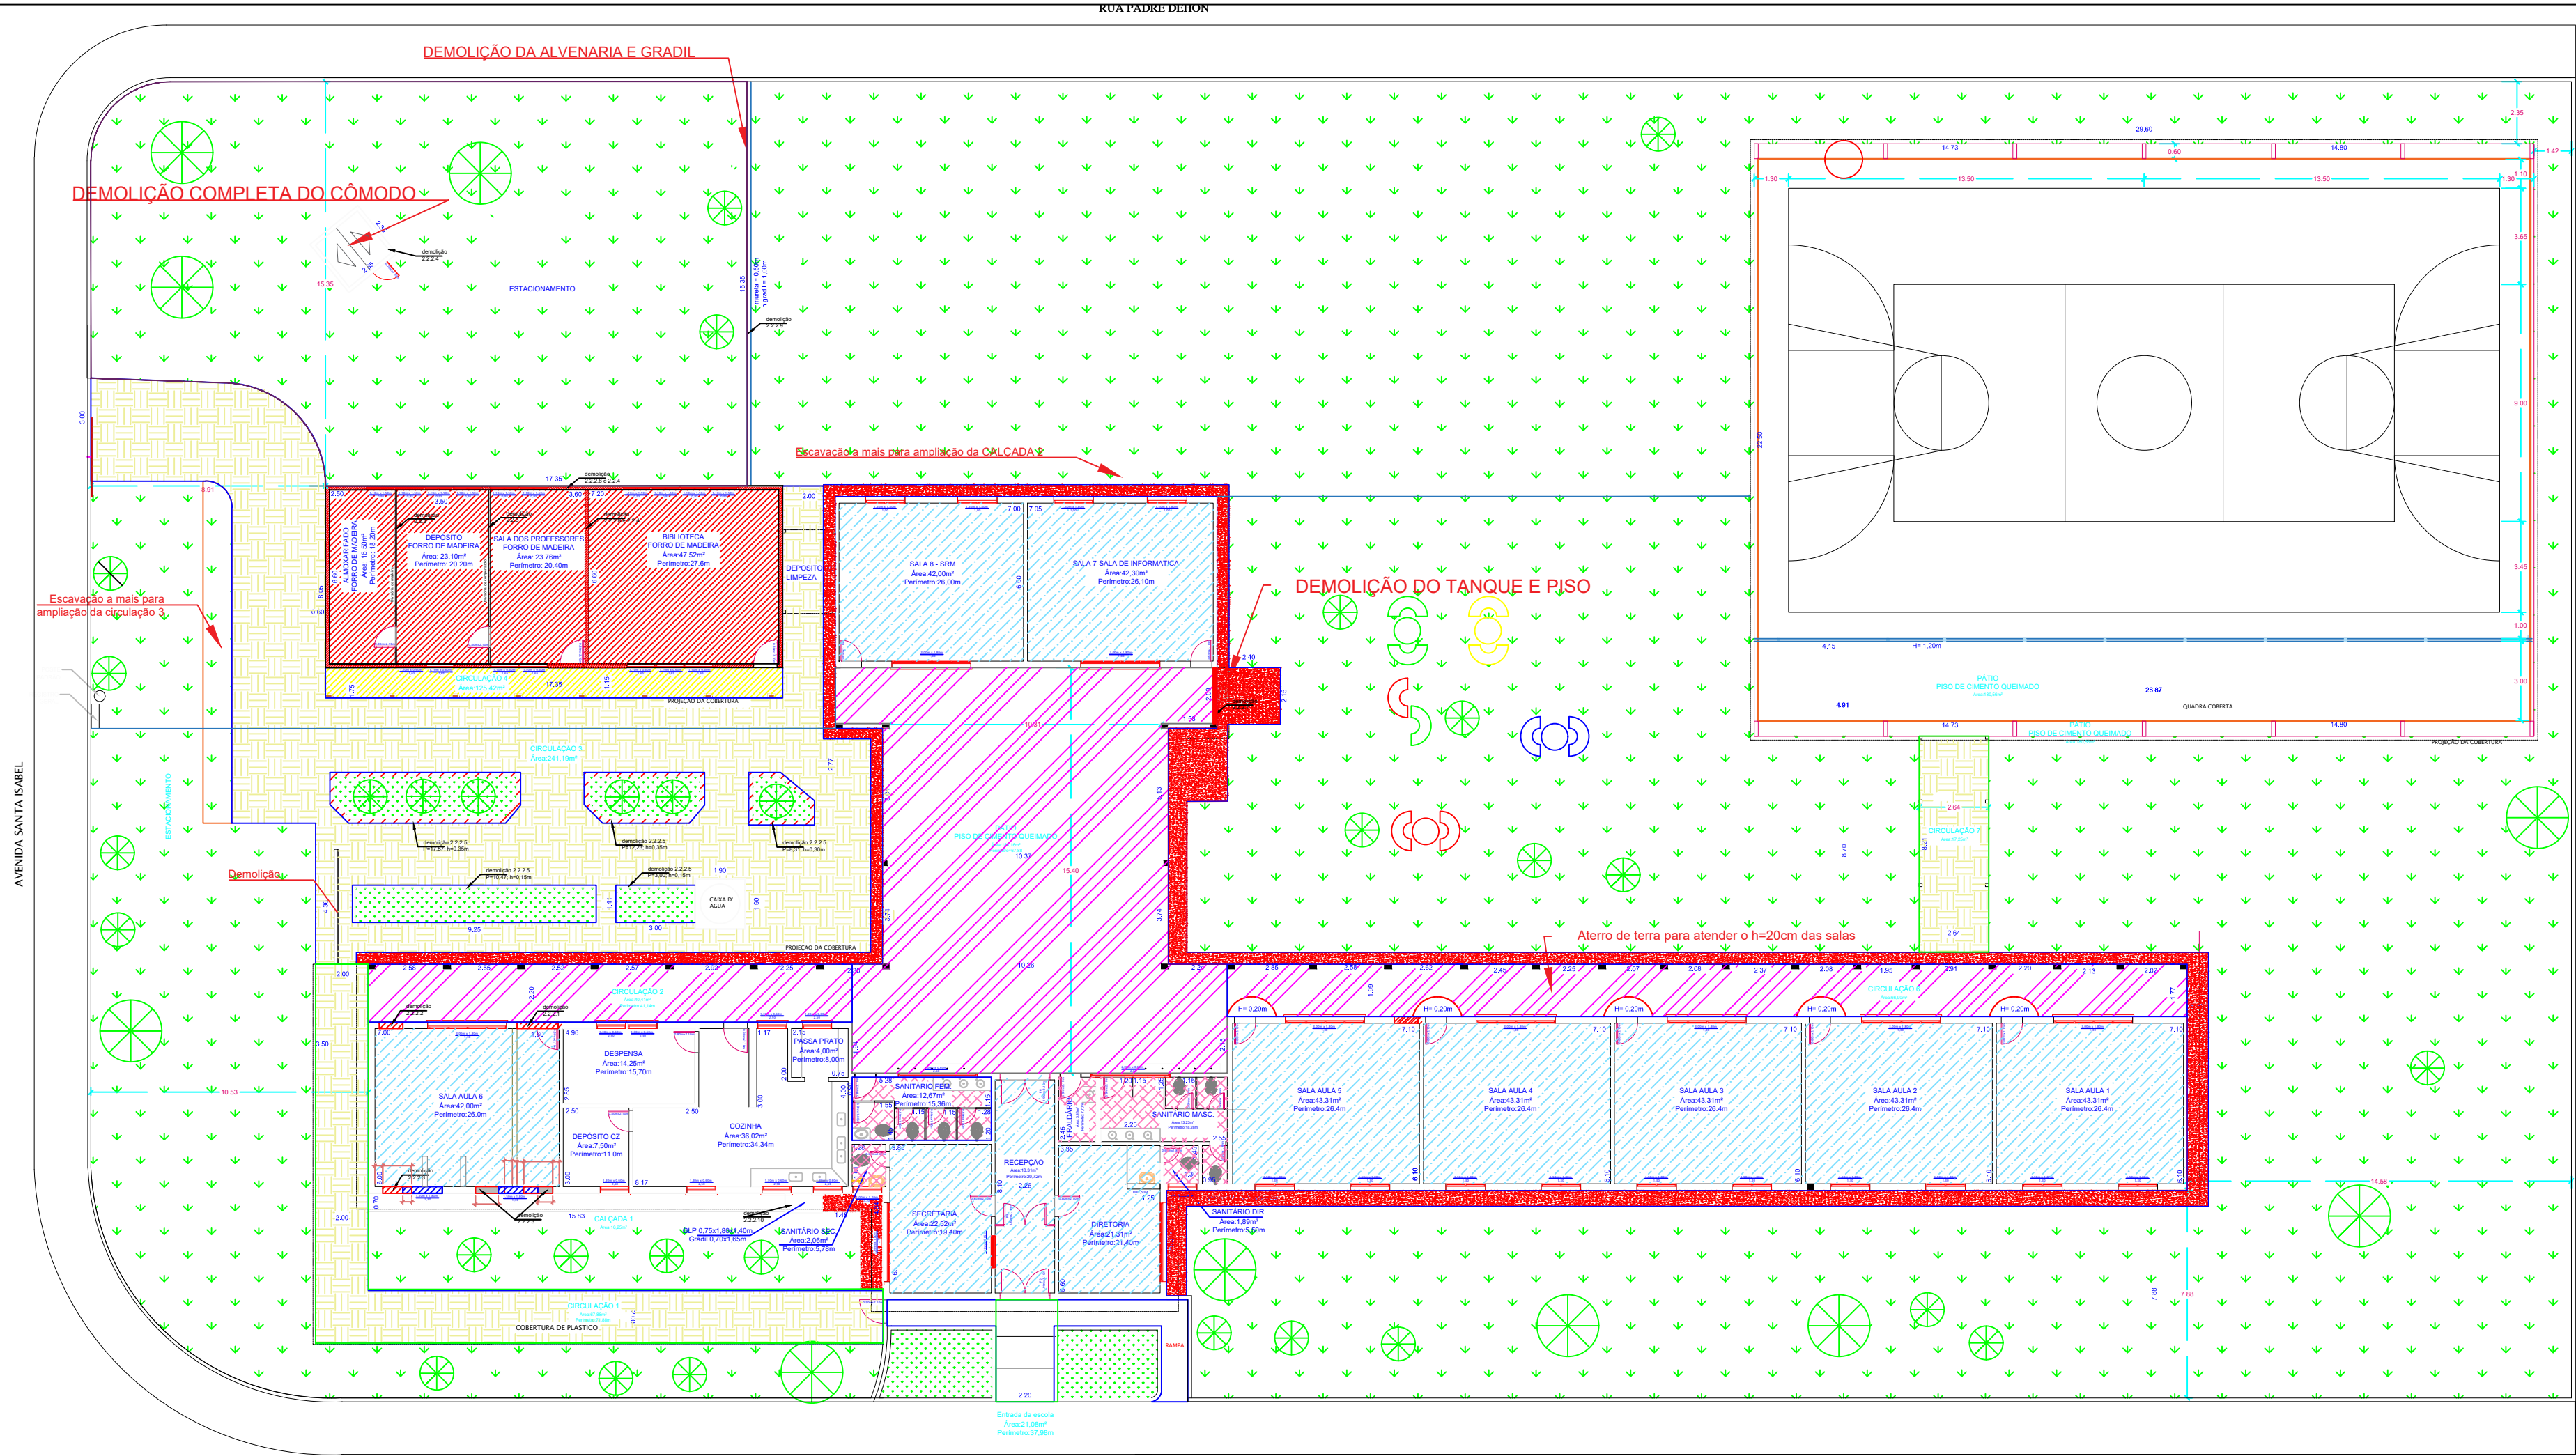
PLANTA BAIXA - SITUAÇÃO DEMOLIÇÕES  
Escala 1:200

Troca dos revestimentos cerâmicos da do piso; retirada das peças de louça sanitária para execução do piso, revisão da rede de agua.
-

Demolição dos revestimentos cerâmicos dos pisos.
-

Demolição completa para construção de novas salas em alvenaria.
-

Demolição de piso cimentado calçadas e patio descoberto
-

Demolição do piso de concreto para elevar o piso.

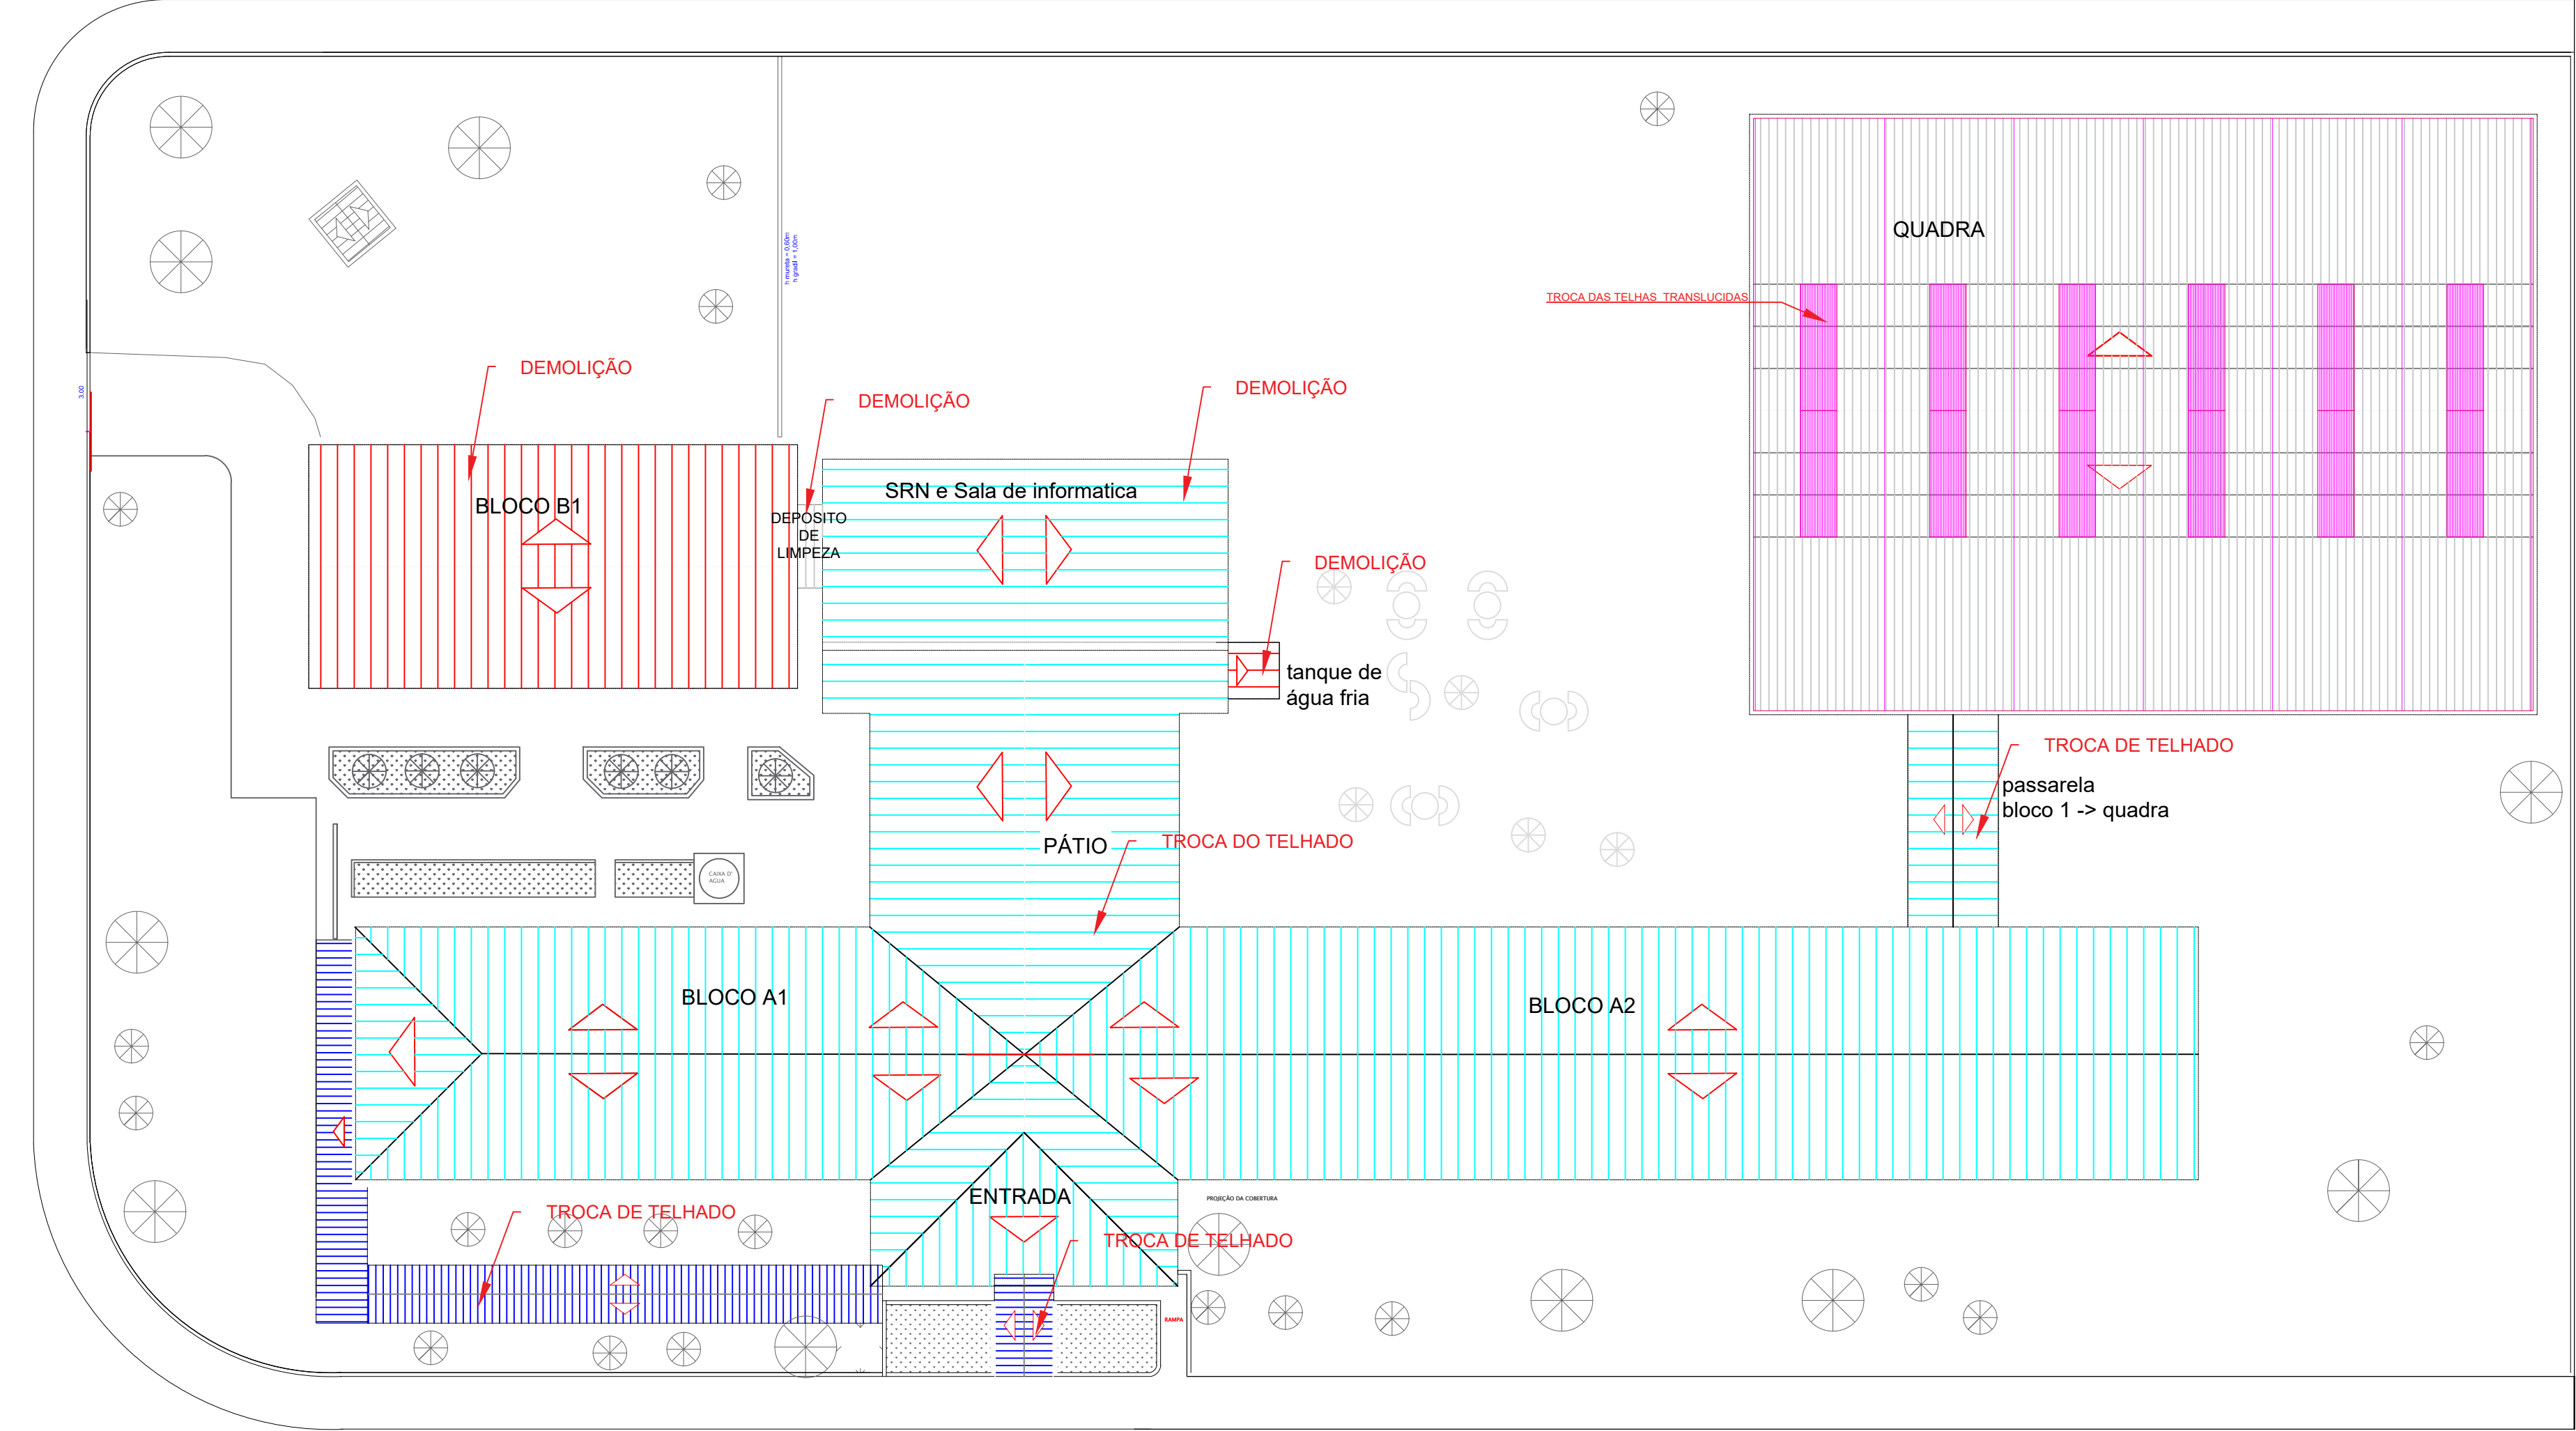
PLANTA BAIXA COBERTURA - SITUAÇÃO DEMOLIÇÕES  
escala 1:200

Retirada completa da cobertura/telhas telhas cimentícia
-

Telhas translúcidas Troca de todas
-

Telhas metalicas
-

Telhas cimenticias, troca completa
