MEMORIAL DESCRITIVO

AQUISIÇÃO COM INSTALAÇÃO DE PORTAS DE BOX PARA OS BANHEIROS DO DEPARTAMENTO DE EDUCAÇÃO FÍSICA, CONTEMPLANDO OS VESTIÁRIOS DA PISCINA E OS VESTIÁRIOS DO CENTRO ESPORTIVO II, NAS DEPENDÊNCIAS DA FACULDADE DE CIÊNCIAS E TECNOLOGIA DA UNESP – CAMPUS DE PRESIDENTE PRUDENTE.

**UNIVERSIDADE ESTADUAL PAULISTA "JÚLIO DE MESQUITA FILHO
FACULDADE DE CIÊNCIAS E TECNOLOGIA
CAMPUS DE PRESIDENTE PRUDENTE**

Maio / 2026

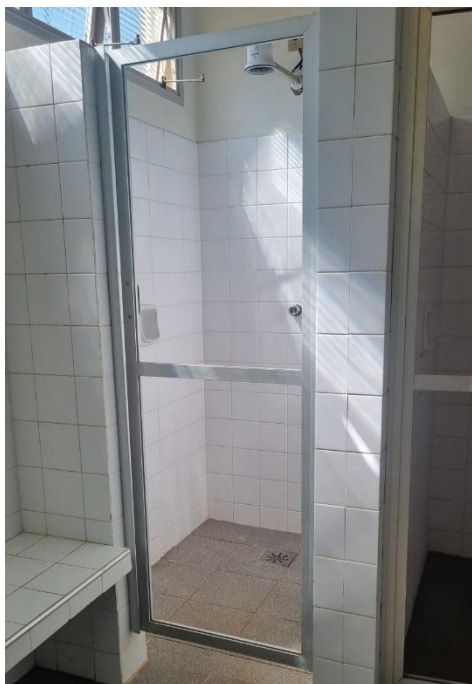
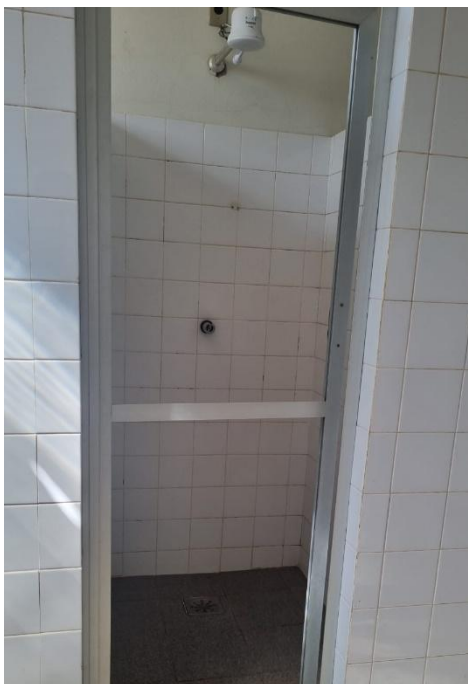
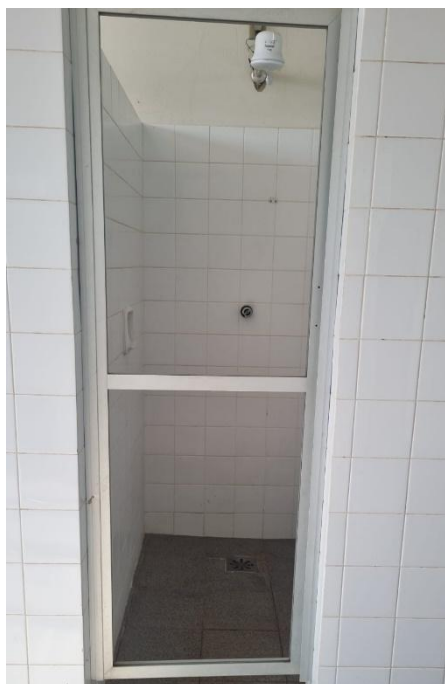
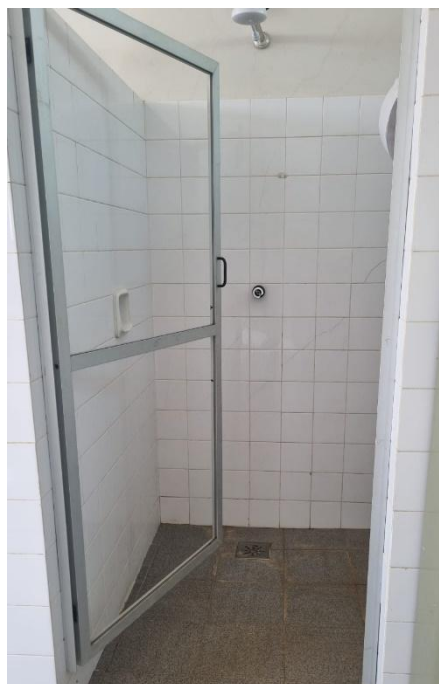
1.1. Vestiário Masculino (Piscina Coberta):

As portas dos boxes, fabricadas em alumínio com painéis de acrílico, encontram-se danificadas. Foi constatada a ausência total dos fechamentos em acrílico, além de desgaste estrutural nas armações de alumínio, necessitando de substituição ou reforma integral.

Todas as portas devem ser do tipo: portinhola de giro 01 folha com veneziana, construção em alumínio nos perfis linha 25, pintura eletrostática branca, seguindo as seguintes dimensões:

Procedimentos de Instalação: A instalação das novas portas será realizada através de fixação química (colagem estrutural). Deverão ser utilizados adesivos de alta aderência e resistência à umidade, específicos para metais e alvenaria. Antes da aplicação, as superfícies de contato devem ser rigorosamente limpas e desengorduradas para garantir a ancoragem perfeita. O prumo e o esquadro de cada unidade devem ser aferidos e mantidos sob escoramento técnico durante o tempo de cura do adesivo, conforme as orientações do fabricante. O prumo, o nível e o esquadro de cada unidade devem ser aferidos individualmente para assegurar o perfeito funcionamento dos sistemas de abertura e fechamento.

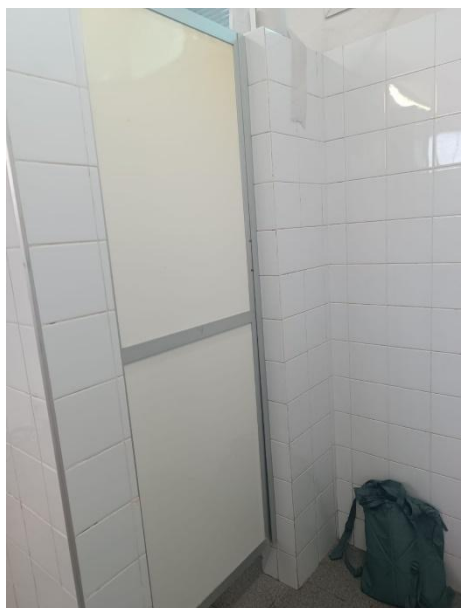
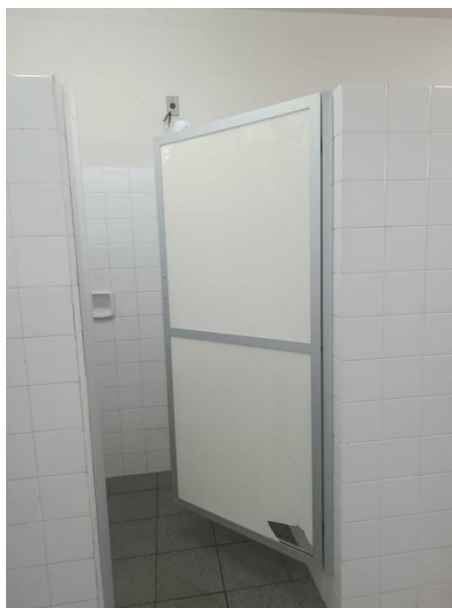
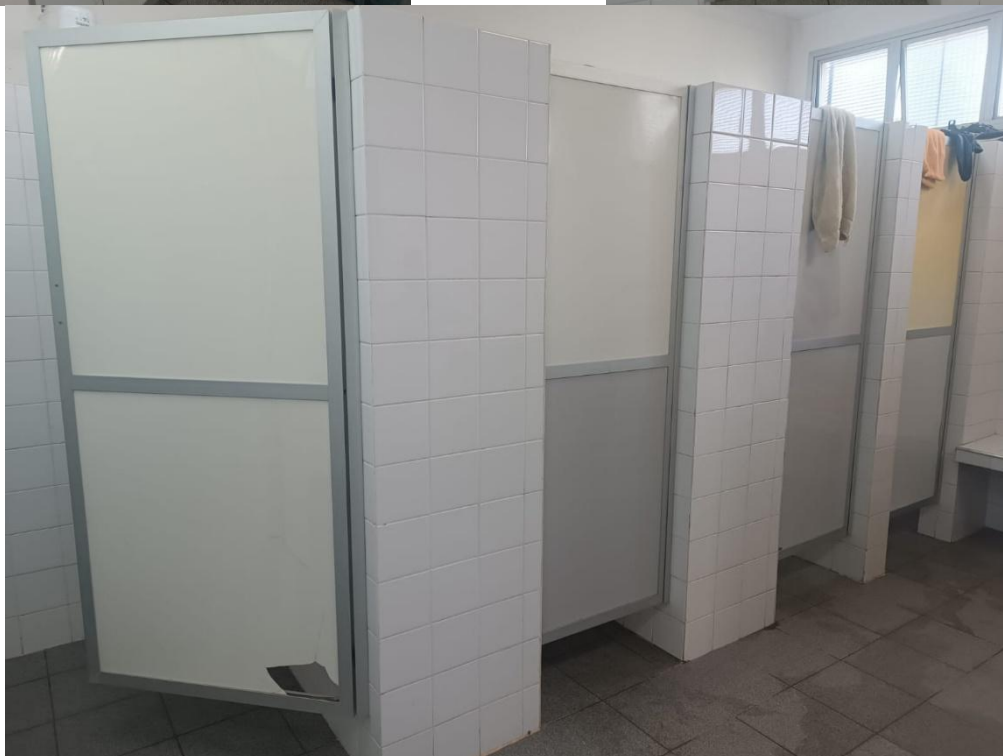
1.2. Vestiário Feminino (Piscina Coberta):

As portas dos boxes, fabricadas em alumínio com painéis de acrílico, encontram-se danificadas. Foi constatado ressecamento e substituição parcial dos fechamentos em acrílico, sendo que uma das portas já apresenta parte do acrílico danificada. Observado desgaste estrutural nas armações de alumínio, necessitando de substituição ou reforma integral. Visando a durabilidade, a baixa manutenção e a padronização estética do complexo, todas as unidades serão substituídas. O novo modelo adotado será integralmente em alumínio, com fechamento do tipo veneziana, garantindo ventilação permanente e maior resistência ao uso coletivo.

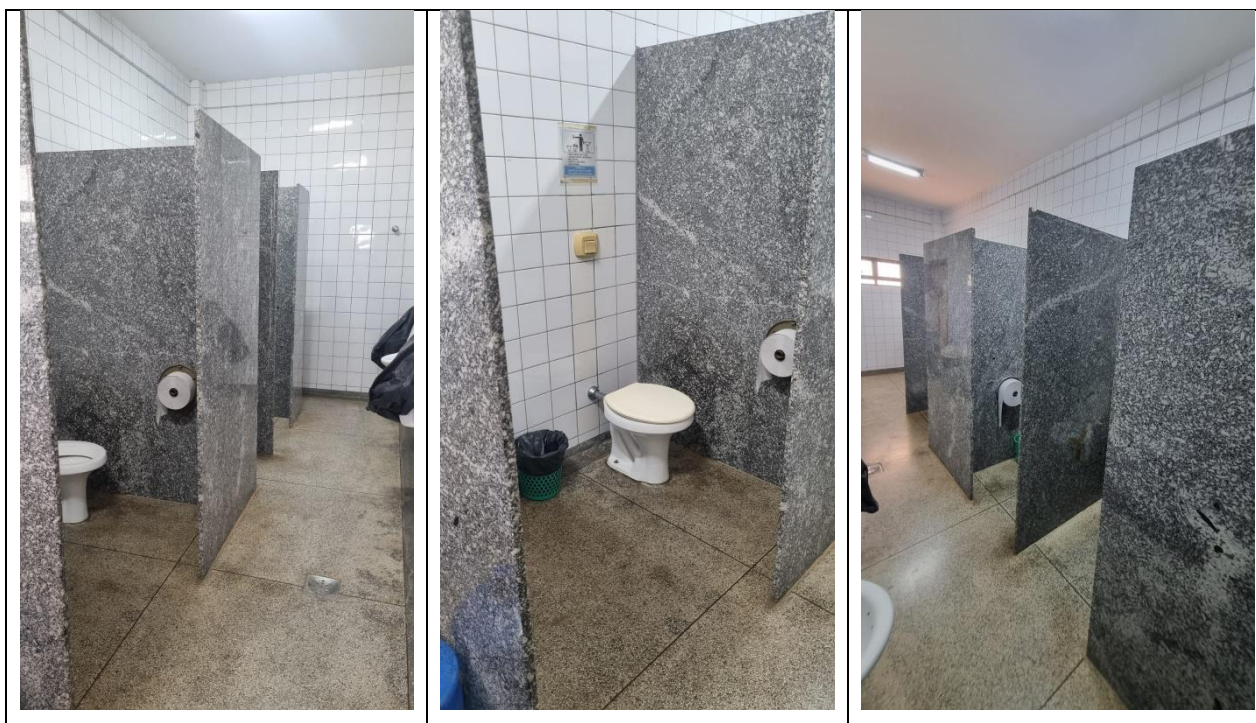
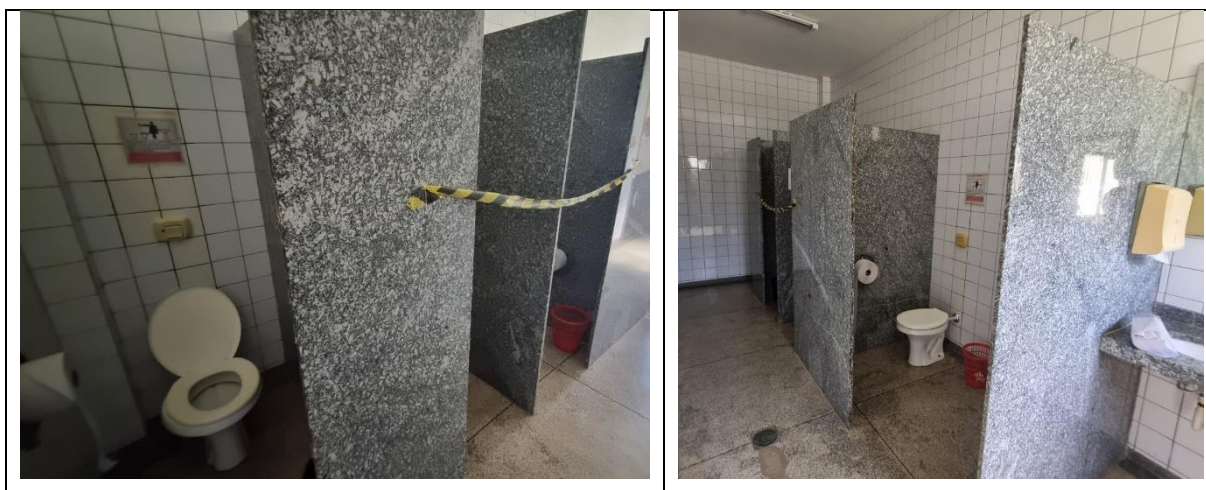
1.3. Vestiários do Centro Esportivo II

Durante a última reforma do edifício, todos os boxes foram dotados de portas. No entanto, em decorrência de invasões e subtrações de materiais, as folhas foram removidas devido à fragilidade do sistema de fixação e ao alto valor comercial do alumínio.

Com o recente investimento em segurança patrimonial — incluindo o reforço de travas, instalação de sistema de alarme eletrônico e implementação de rondas noturnas — torna-se viável a instalação de novas esquadrias. A intervenção visa restabelecer os padrões de conforto, higiene e privacidade indispensáveis aos usuários do complexo esportivo.
