REFORMA DA UNIDADE BÁSICA DE SAÚDE (UBS) CENTRAL

- PLANTA BAIXA HIDROSSANITÁRIA: PAVIMENTO SUPERIOR
- DETALHE HIDRÁULICO EM PERSPECTIVA: H2
- DETALHES CONSTRUTIVOS

HIDROSSANITÁRIO

HID
02/02

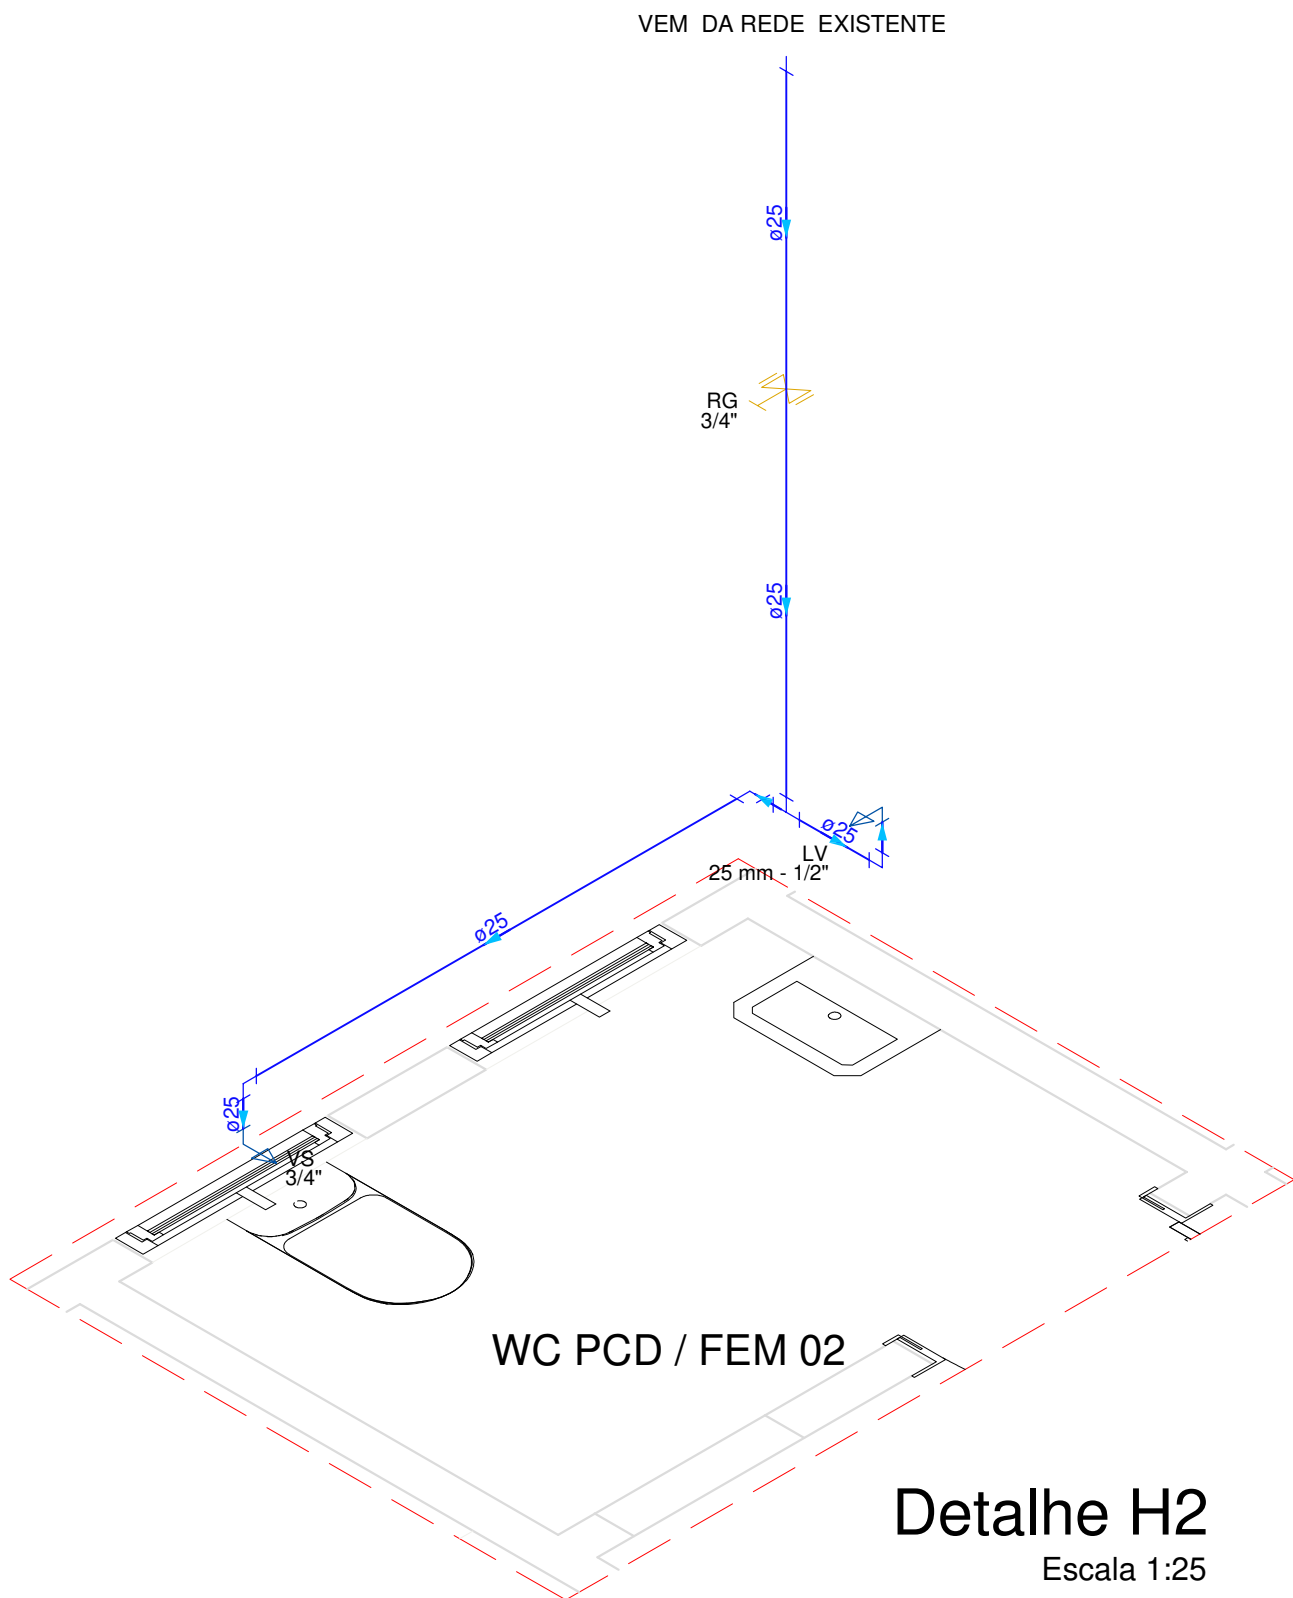
Detalhe H2

Escala 1:25
