MAPA DISTRITO DE YOLANDA
mapeamento dos trechos de intervenção

OBSERVAÇÃO: REDE DRENAGEM PLUVIAL É EXISTENTE, OS DISPOSITIVOS DESTA PROPOSTA SÃO UM COMPLEMENTO A REDE.

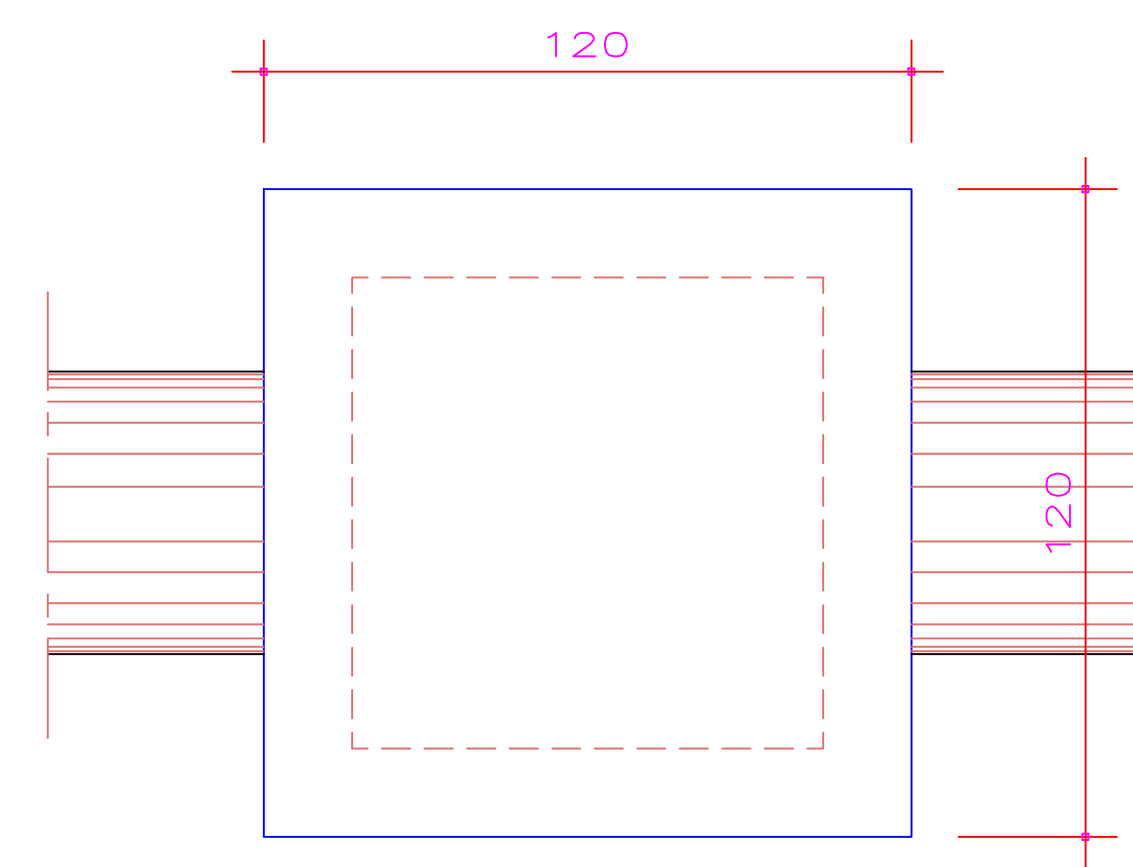
VISTA SUPERIOR

DETALHAMENTO DA CAIXA DE LIGAÇÃO

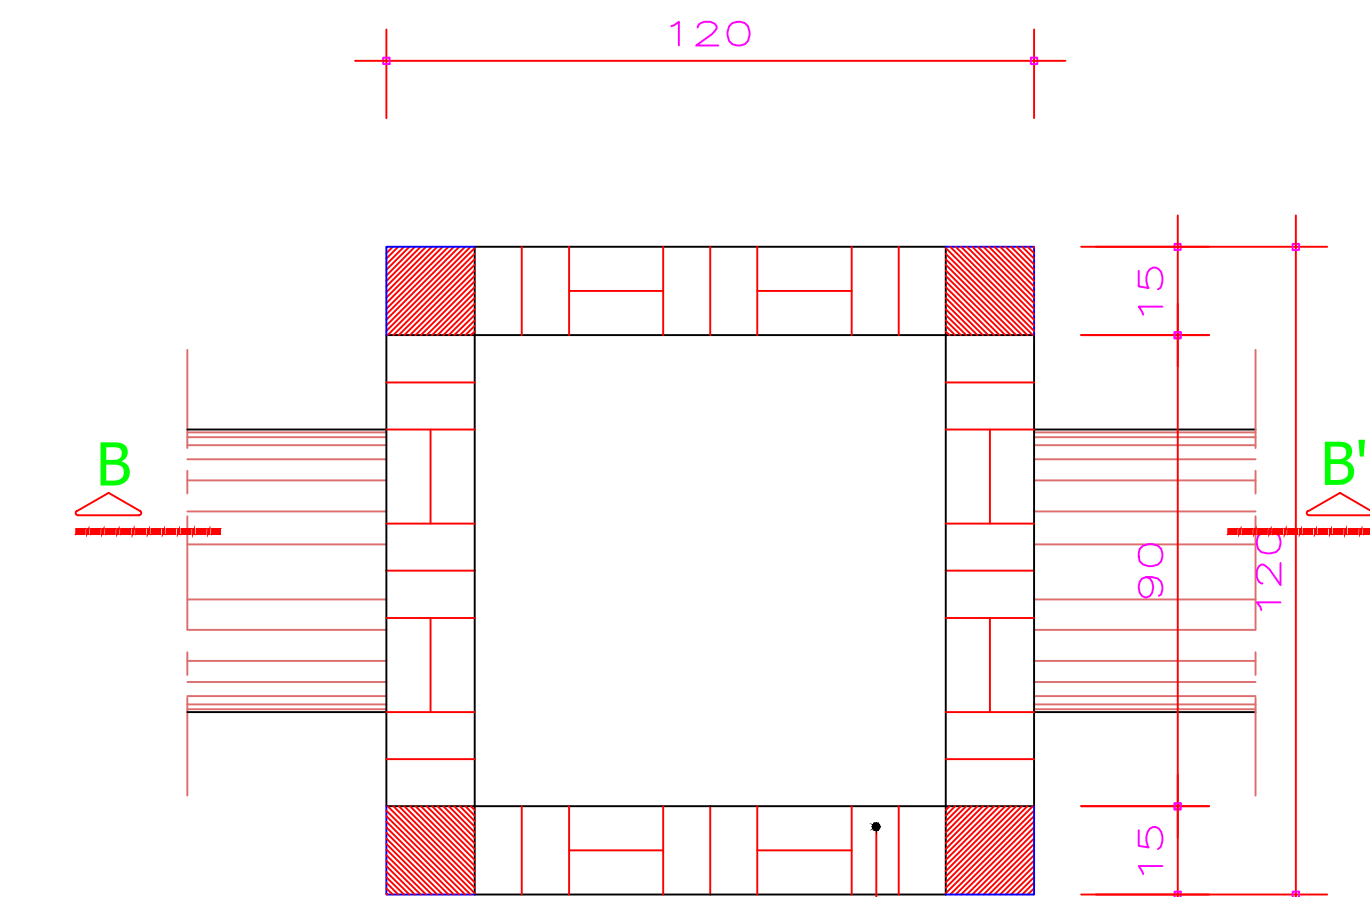
CORTE AA'

PAREDES DEVEM SER REBOCADAS

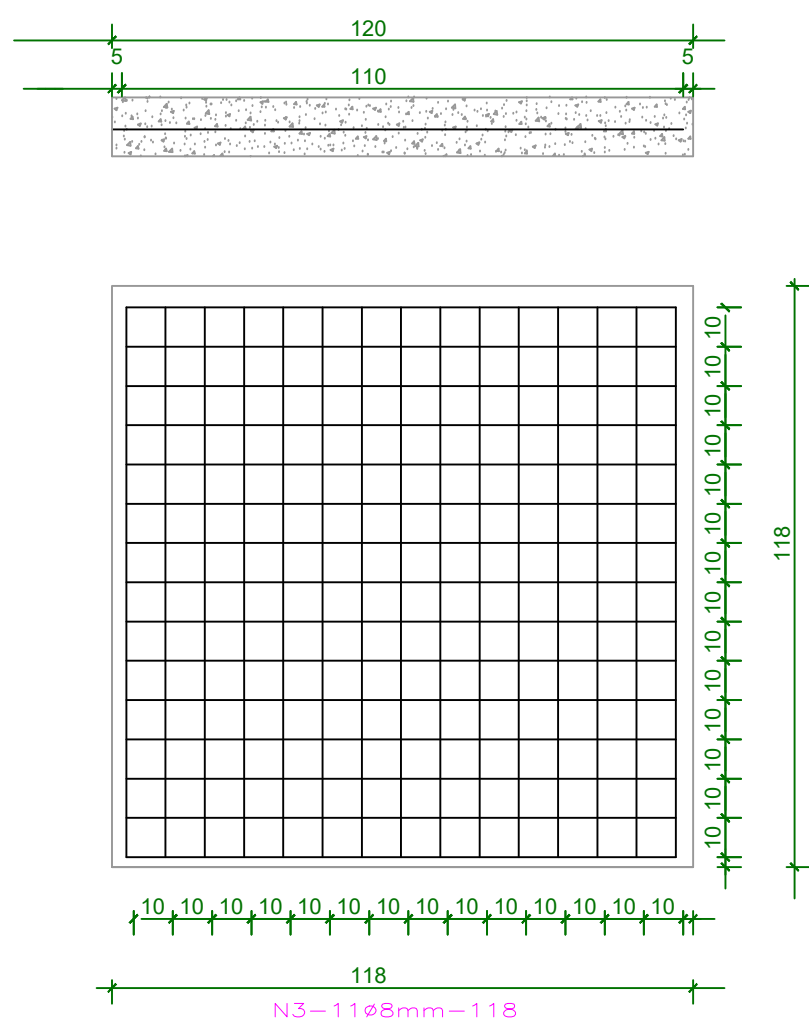
Tampa da Caixa de Ligação

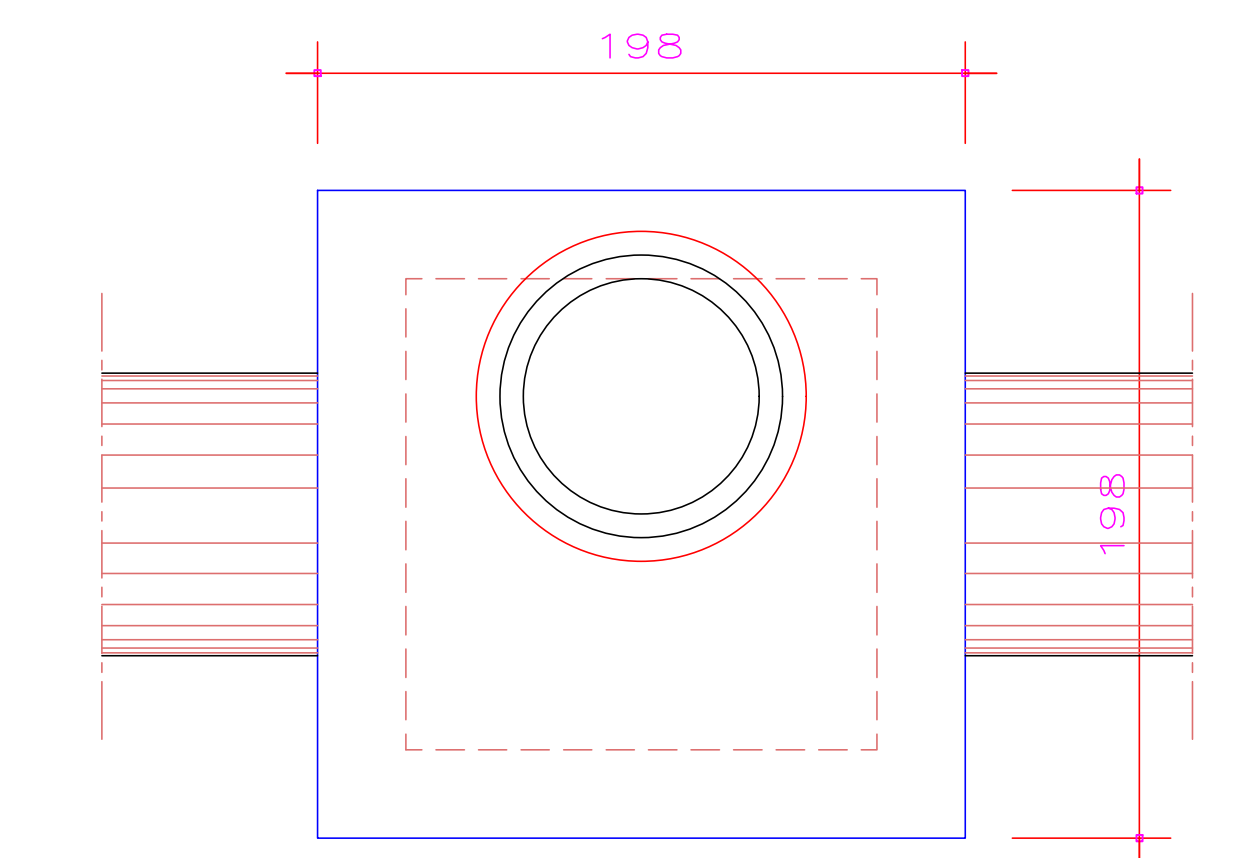
VISTA SUPERIOR

DETALHAMENTO DO POÇO DE VISITA

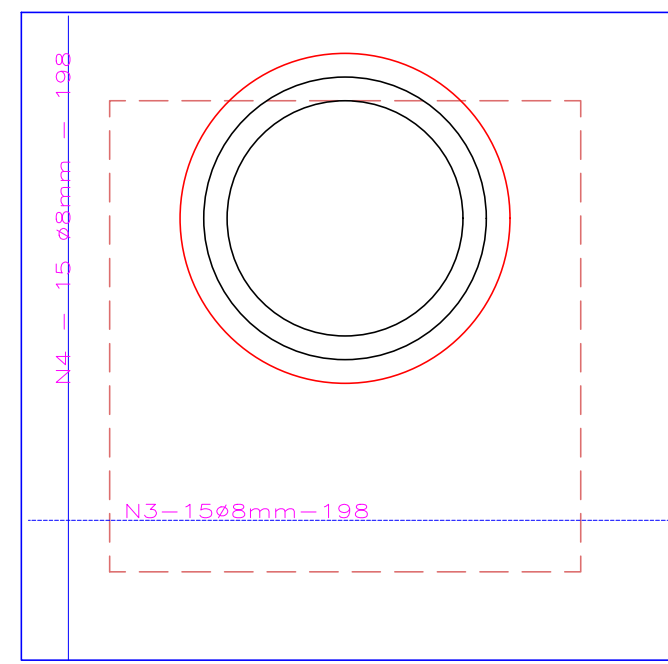
detalhe tampa superior=inferior

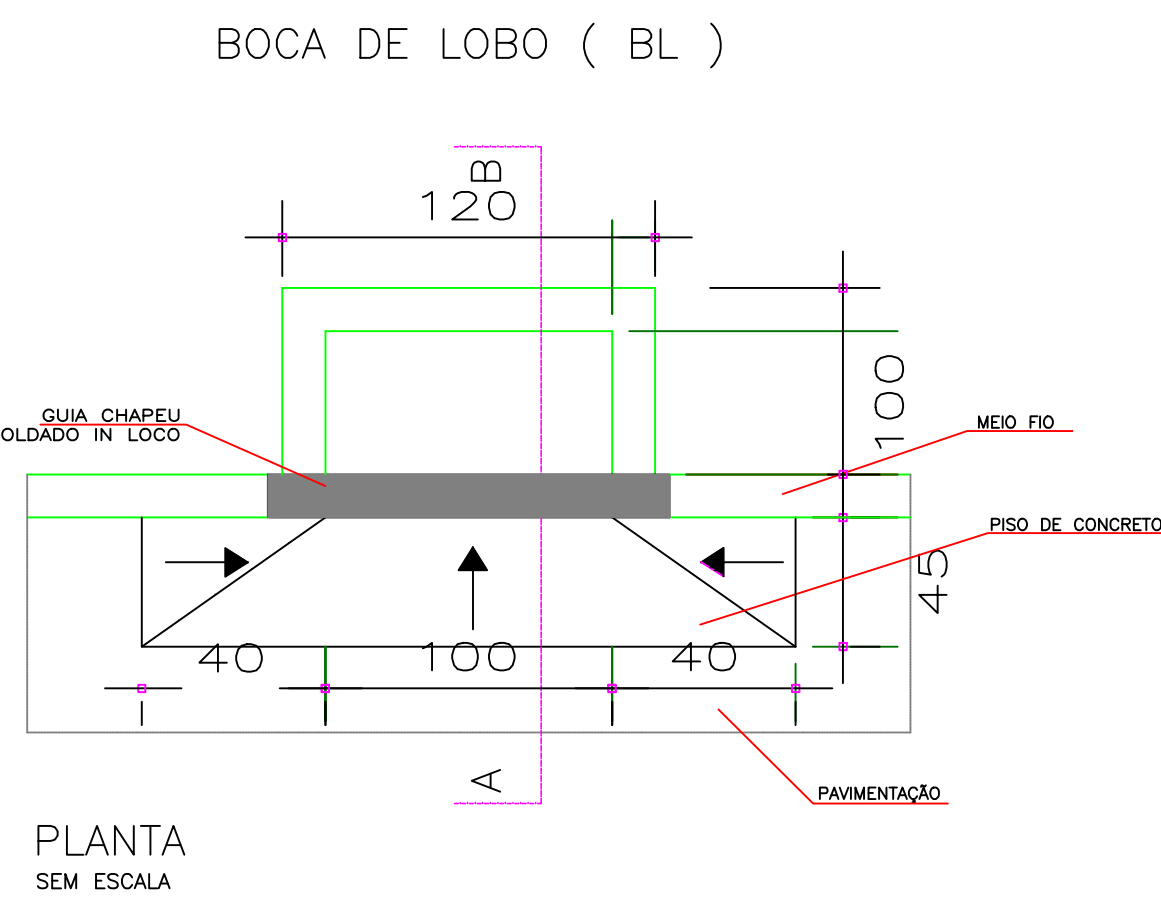
PLANTA SEM ESCALA

DETALHAMENTO DA BOCA DE LOBO

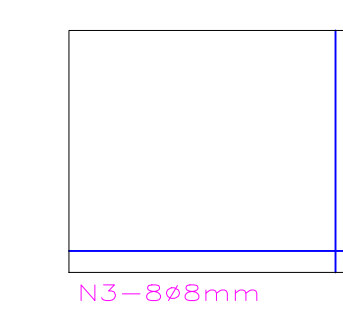
DETALHE TAMPA SUPERIOR E INFERIOR
