| OBRA:<br>MEU CAMPINHO - REFORMA DE PISO | ESCRITÓRIO REGIONAL: |
| LOCAL:<br>GINÁSIO DE ESPORTES TANCREDO NEVES | TIPO:<br>CONSTRUÇÃO |
| AUTOR DO PROJETO / REGISTRO PROF: | PROJETO:<br><b>ARQUITETÔNICO</b> |

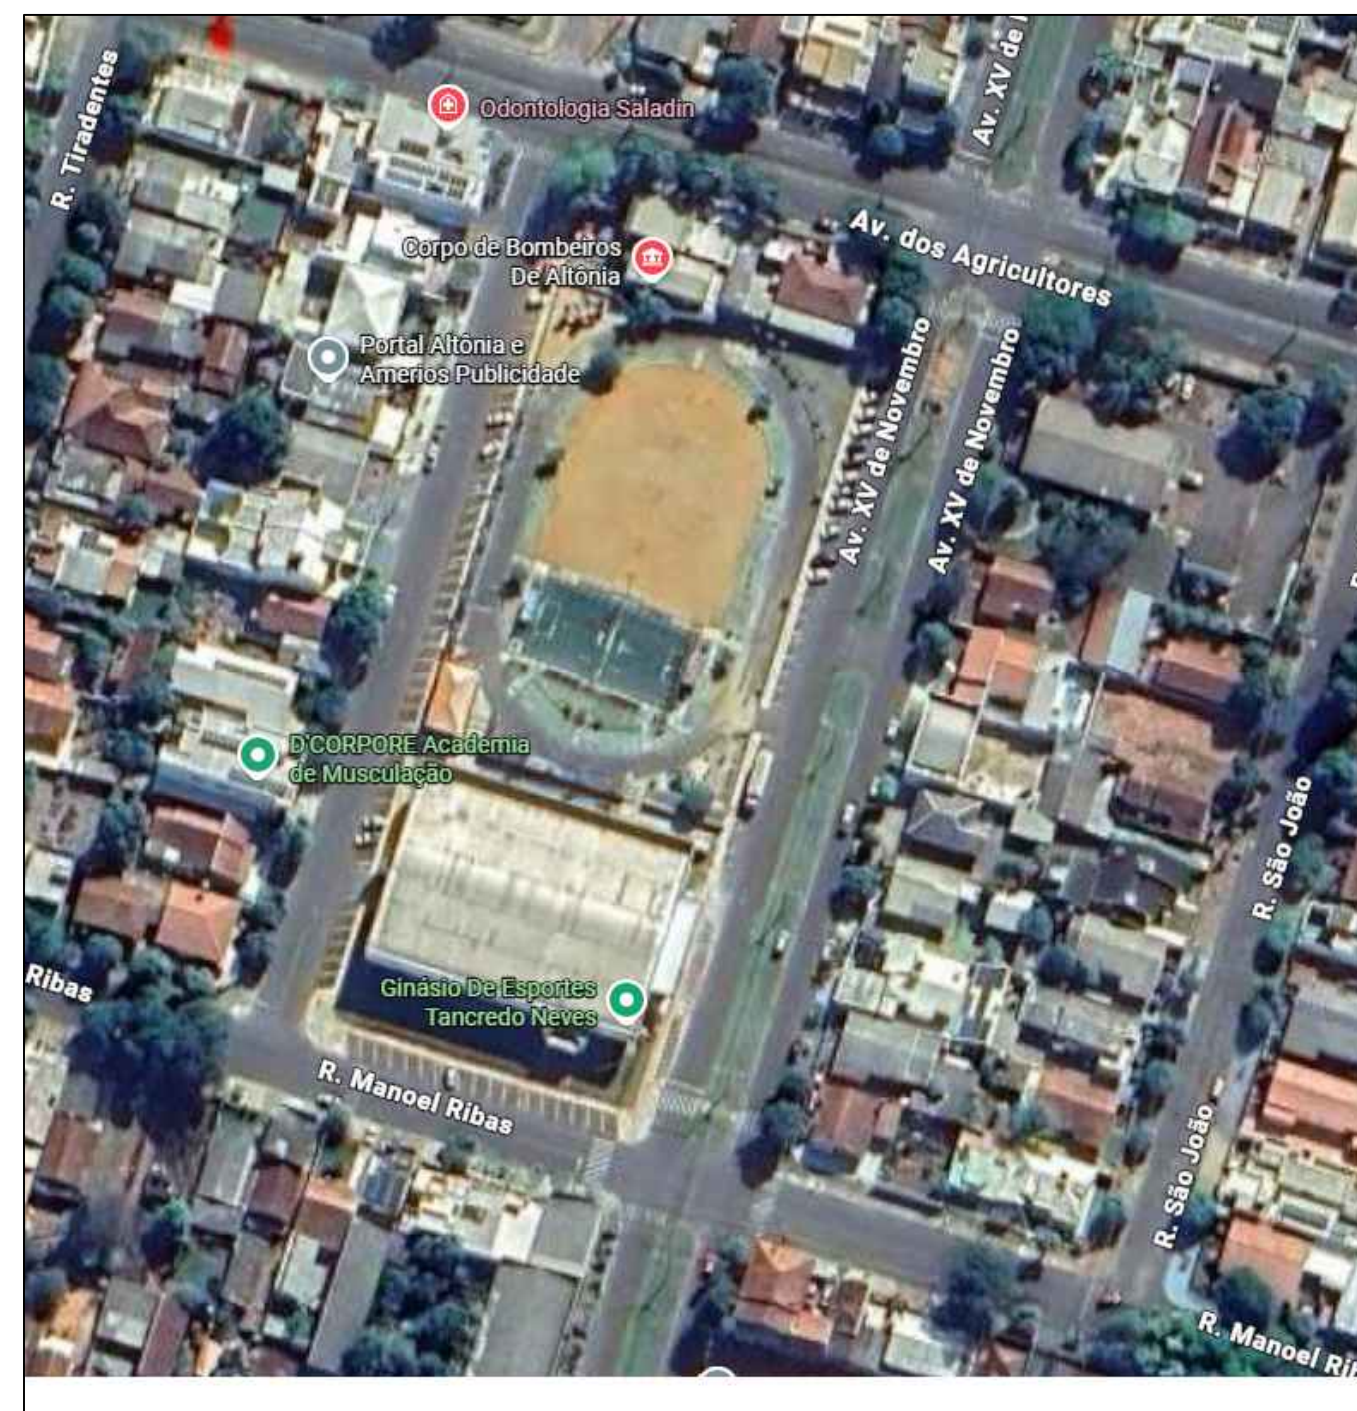
**01/01**

1. Regularização e recuperação do piso existente  
Execução de serviços de manutenção e recuperação do piso existente, compreendendo preparação mecânica da superfície por meio de alisadora/equipamento apropriado, remoção de imperfeições, nivelamento, correção de fissuras superficiais e adequação do substrato para recebimento dos acabamentos subsequentes.

2. Execução de piso cimentado  
Fornecimento e aplicação de contrapiso cimentado com argamassa traço 1:5 (cimento e areia), espessura média de 2,0 cm, executado sobre base previamente preparada. O acabamento deverá ser desempenado e alisado, garantindo superfície regular, nivelada e adequada para posterior pintura.

3. Pintura epóxi de piso  
Aplicação de sistema de pintura para piso à base de resina epóxi, incluindo limpeza da superfície, aplicação de primer epóxi e duas demãos de tinta epóxi de acabamento. O revestimento deverá apresentar elevada resistência mecânica, química e à abrasão, proporcionando acabamento uniforme e durável.
