FORMA DE VIGAS INTERMEDIÁRIAS - COBERTURA  
Esc: 1/50

<b>EV</b> ARQUITETOS ASSOCIADOS	<b>CEI AQUARELA DO SABER</b>	
	PROPRIETÁRIO:	LOCAL: RUA: JOÃO JOSÉ BENTO, S/N BAIRRO: SANTA CRUZ CIDADE: FORQUILHINHA LOTE: QUADRA: LOTEAMENTO:
	MUNICÍPIO DE FORQUILHINHA CNPJ: 81.531.162/0001-58	ÁREA TOTAL: X,XXM <sup>2</sup>
	RESPONSÁVEIS TÉCNICOS:	DATA: DEZEMBRO/2024
	VITOR ROVARIS GOMES CAU: A 175008-9	PRANCHA: <b>23 26</b>
CONTEÚDO	PROJETO >FORMA DE VIGA - COBERTURA ESTRUTURAL

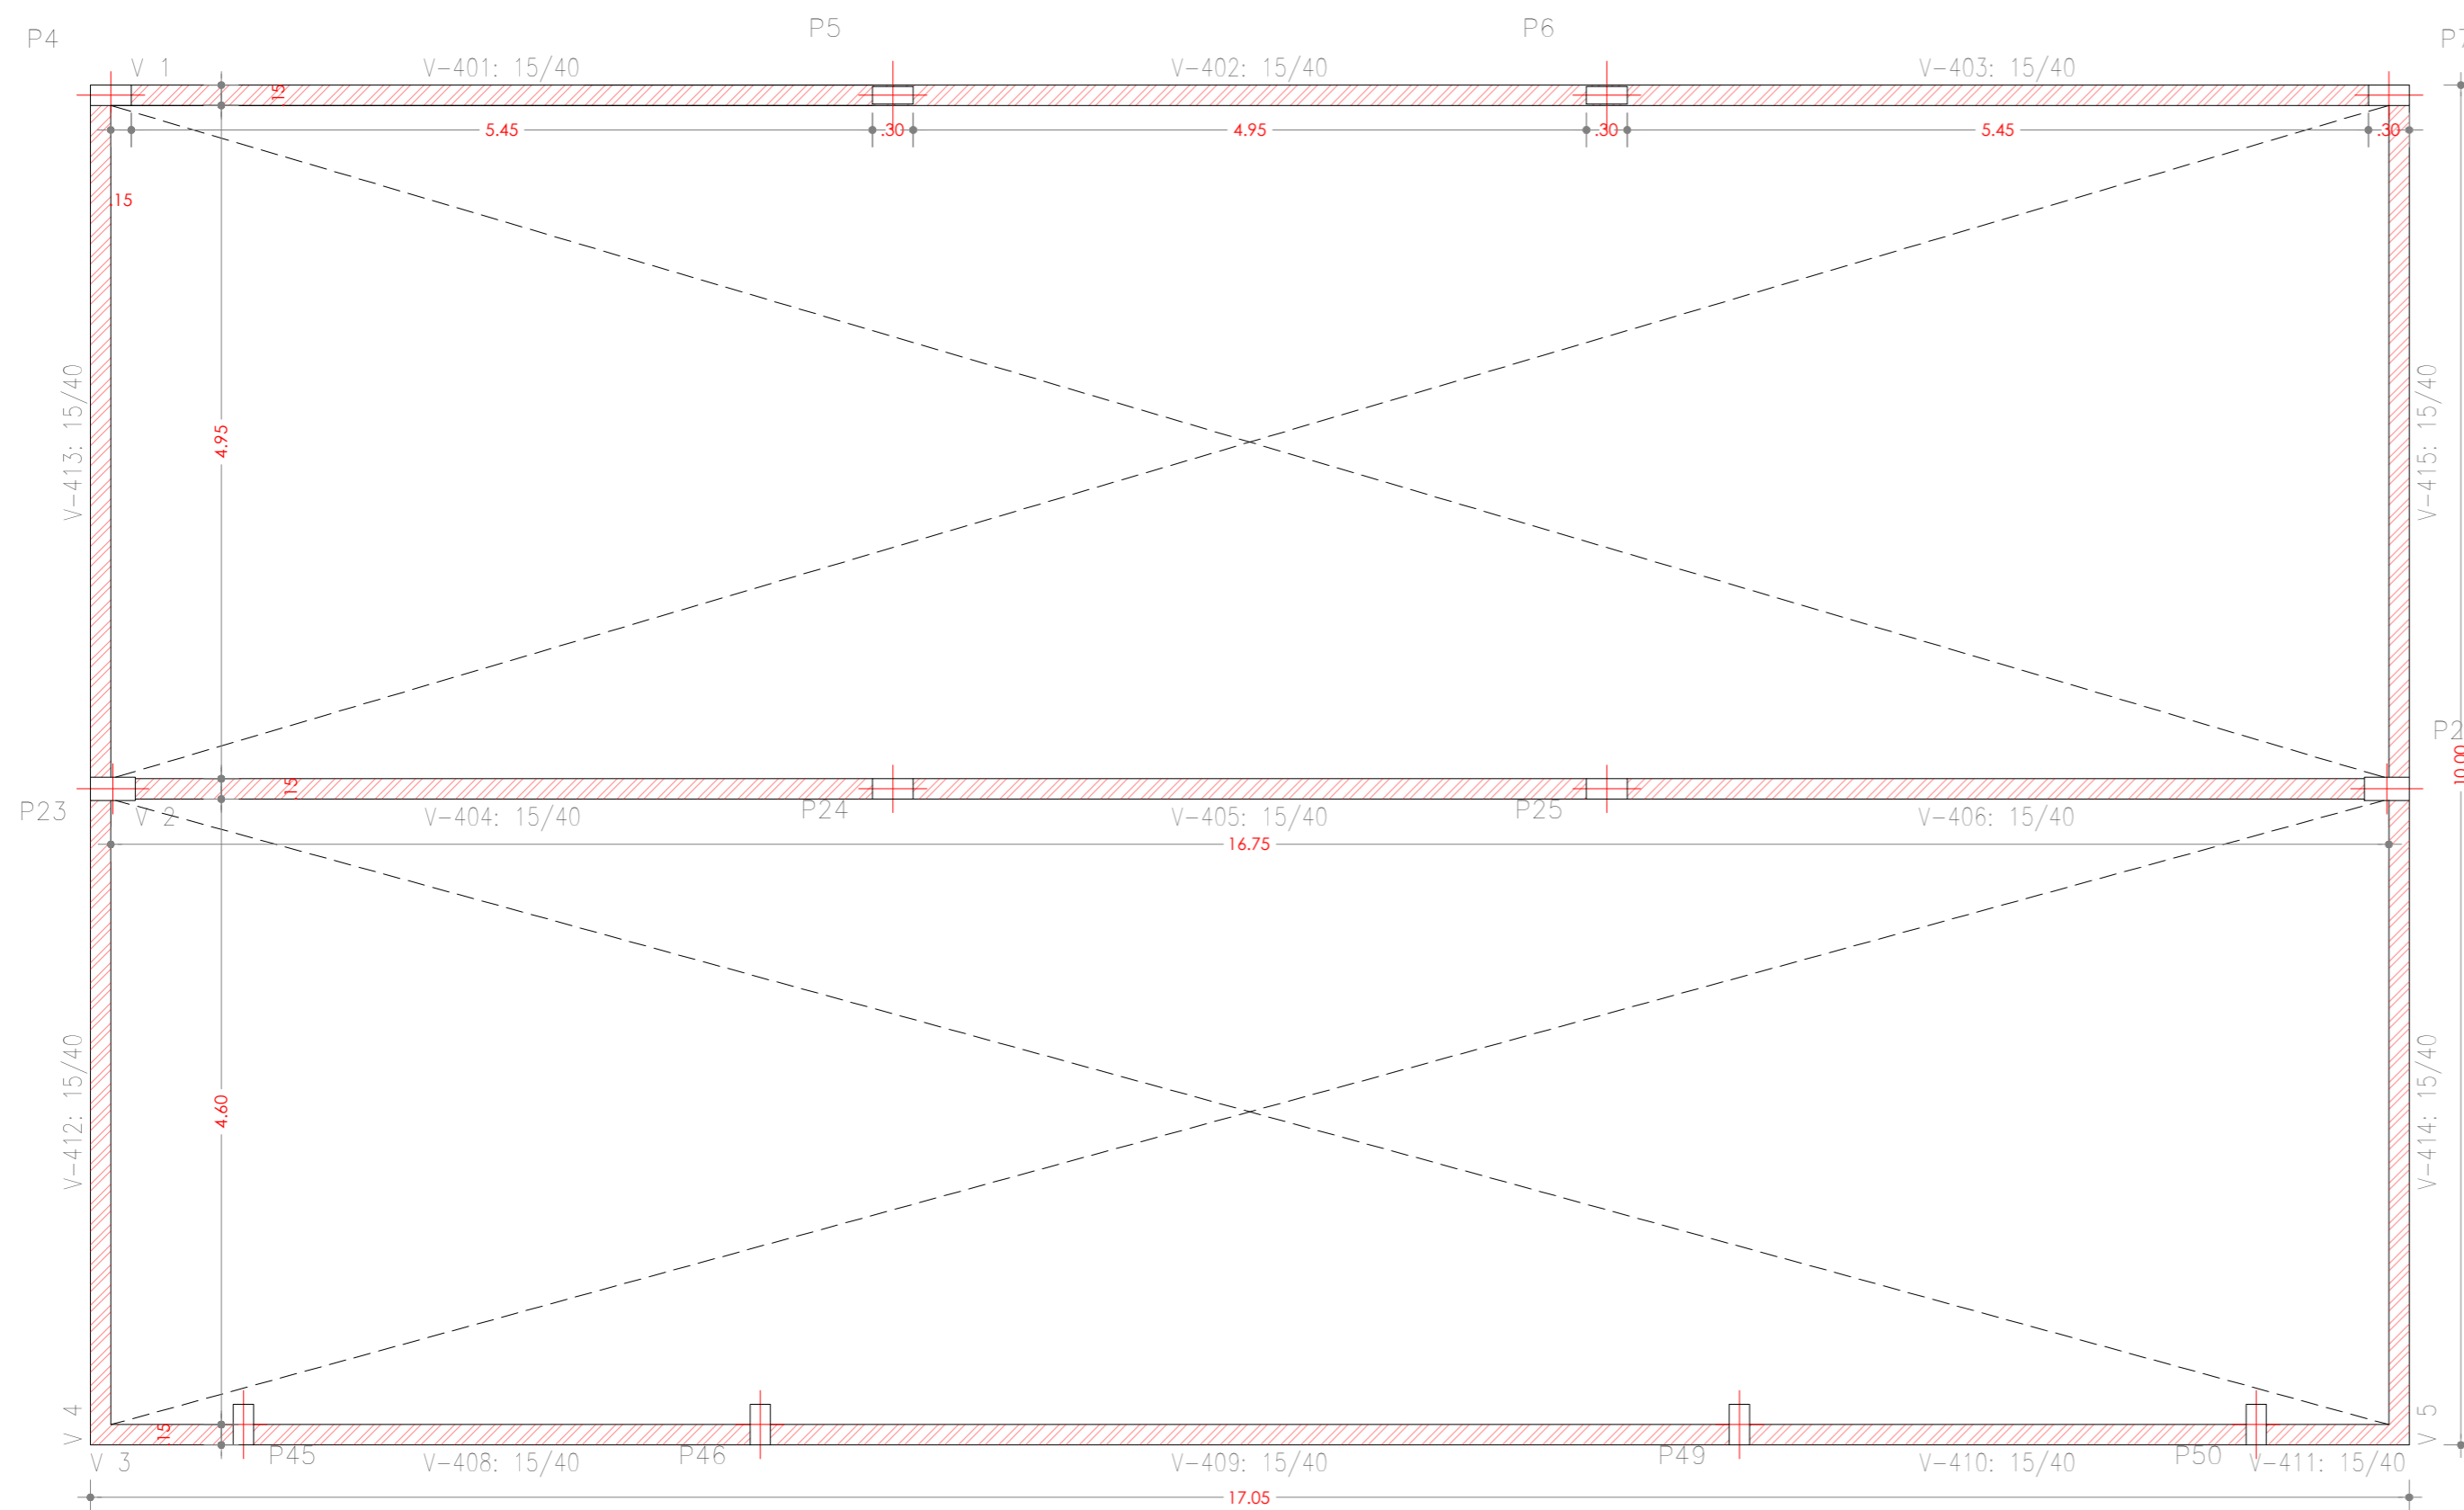
VIGA INVERTIDA
