| PROJETO: | Urbanismo | | | |
| OBRA: | Reforma de playground - Praça Jardim Eldorado | | | |
| CONTEÚDO: | Localização e planta baixa | | | |

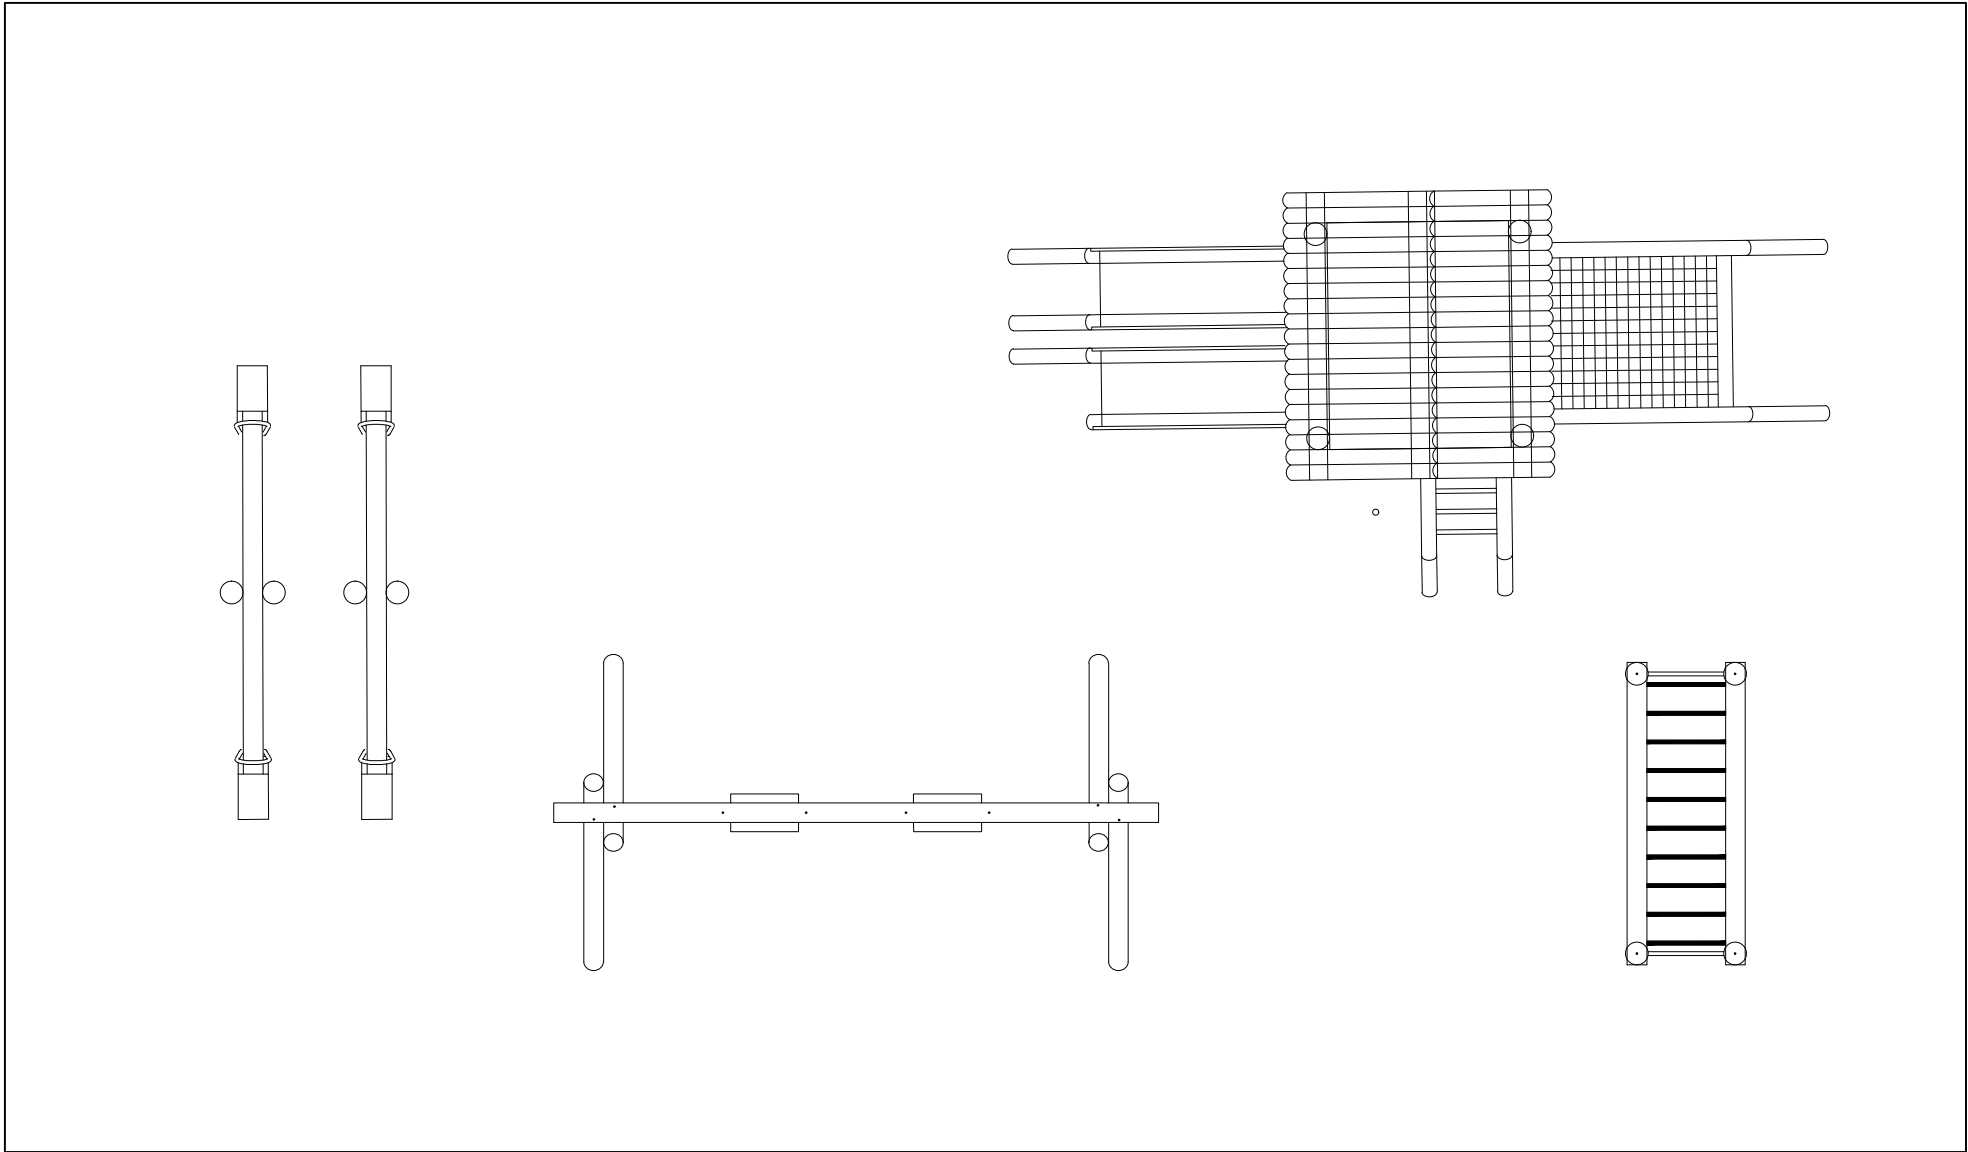
2

PLANTA BAIXA

PLAYGROUND EXISTENTE  
ESCALA: 1/25

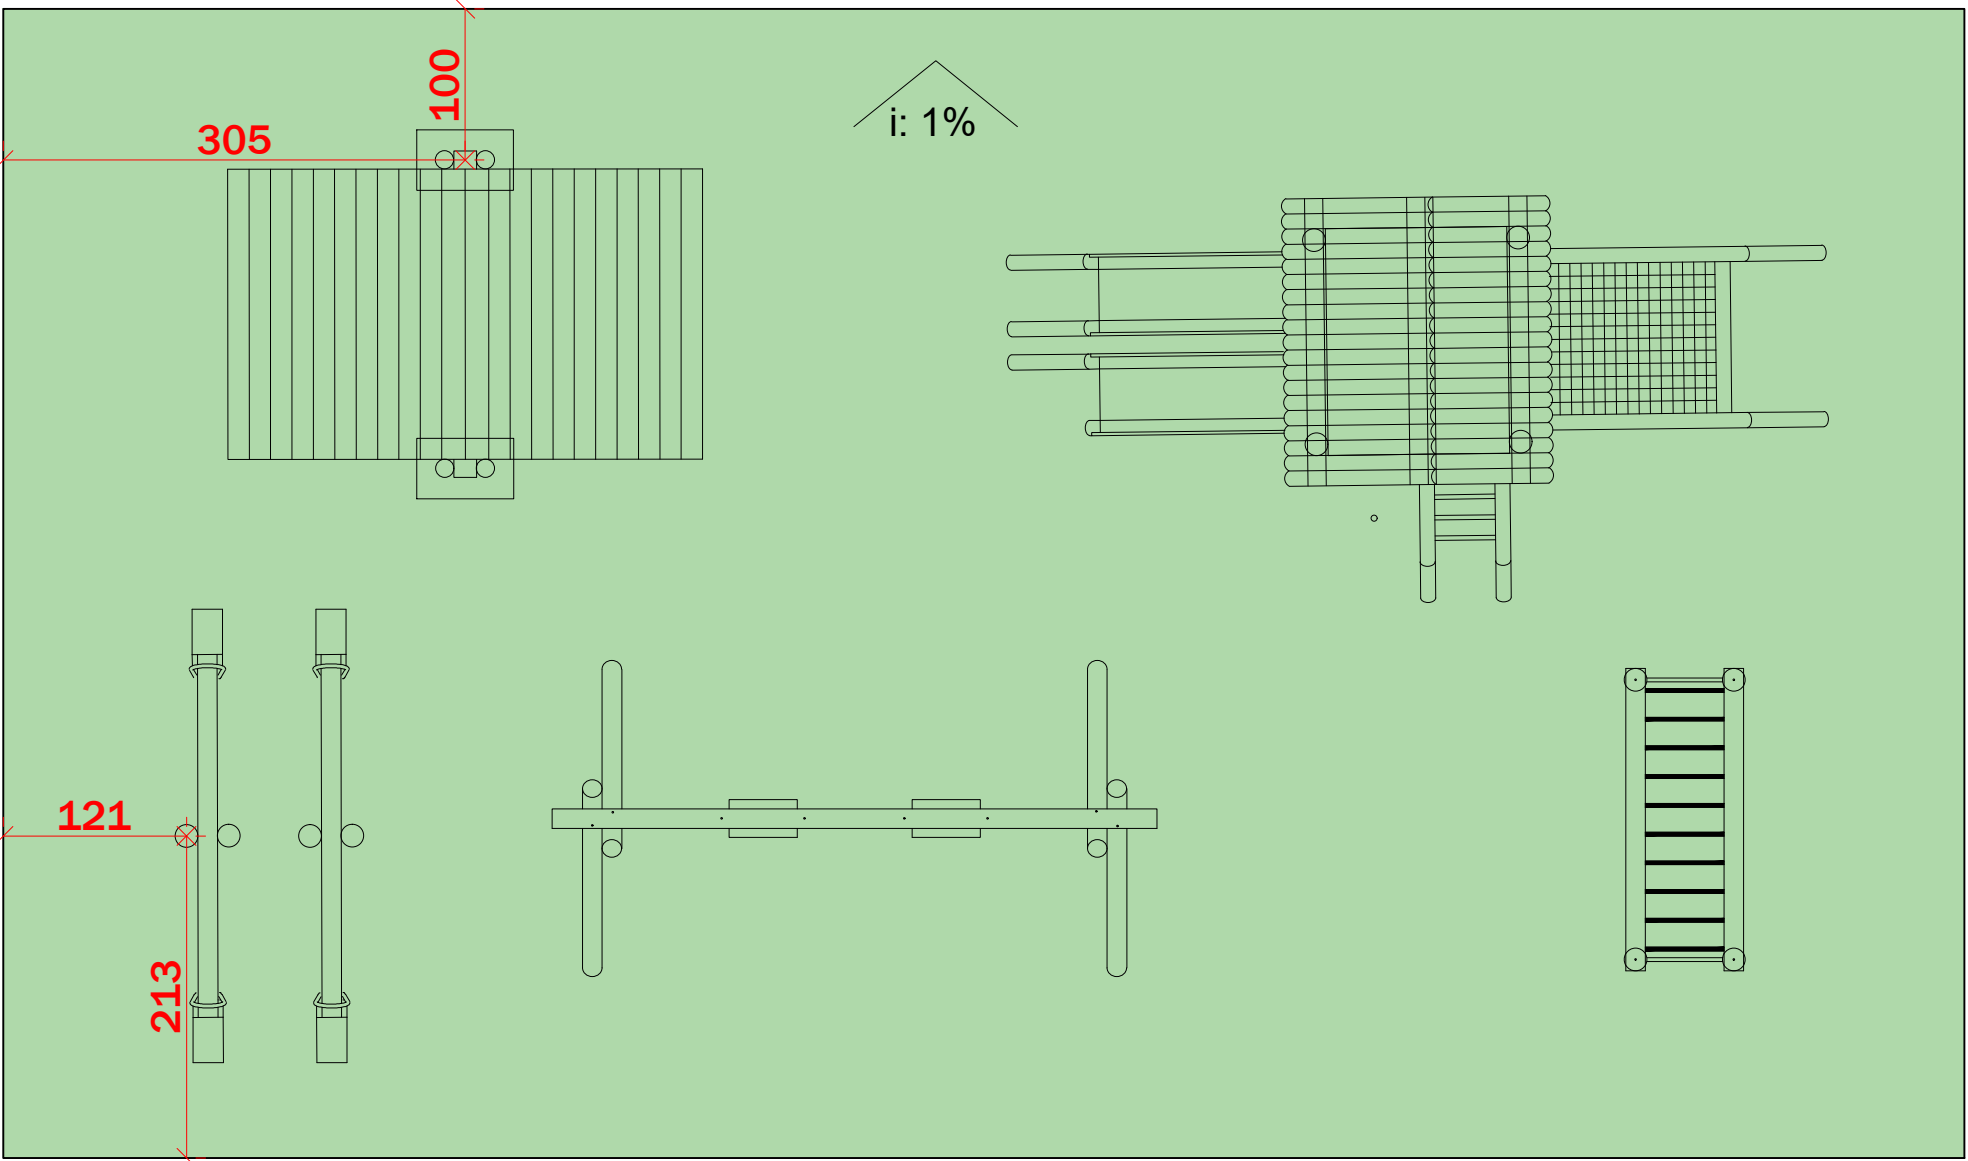
3

PLANTA BAIXA

PLAYGROUND A REFORMAR  
ESCALA: 1/25

Grama sintética  
Espessura: 20mm  
Sobre piso de concreto desempenado  
Espessura: 6cm, não armado  
Sobre colchão de brita 2  
Espessura: 5cm
