Obra:
Reforma - Centro de Convivência do Idoso

Local:
Rua Chico Mendes esquina com Rua Atilio Daminelli
Bairro Nossa Sra. de Fátima, Içara - SC

Conteúdo:
FACHADAS

Projeto:
Projeto Arquitetônico

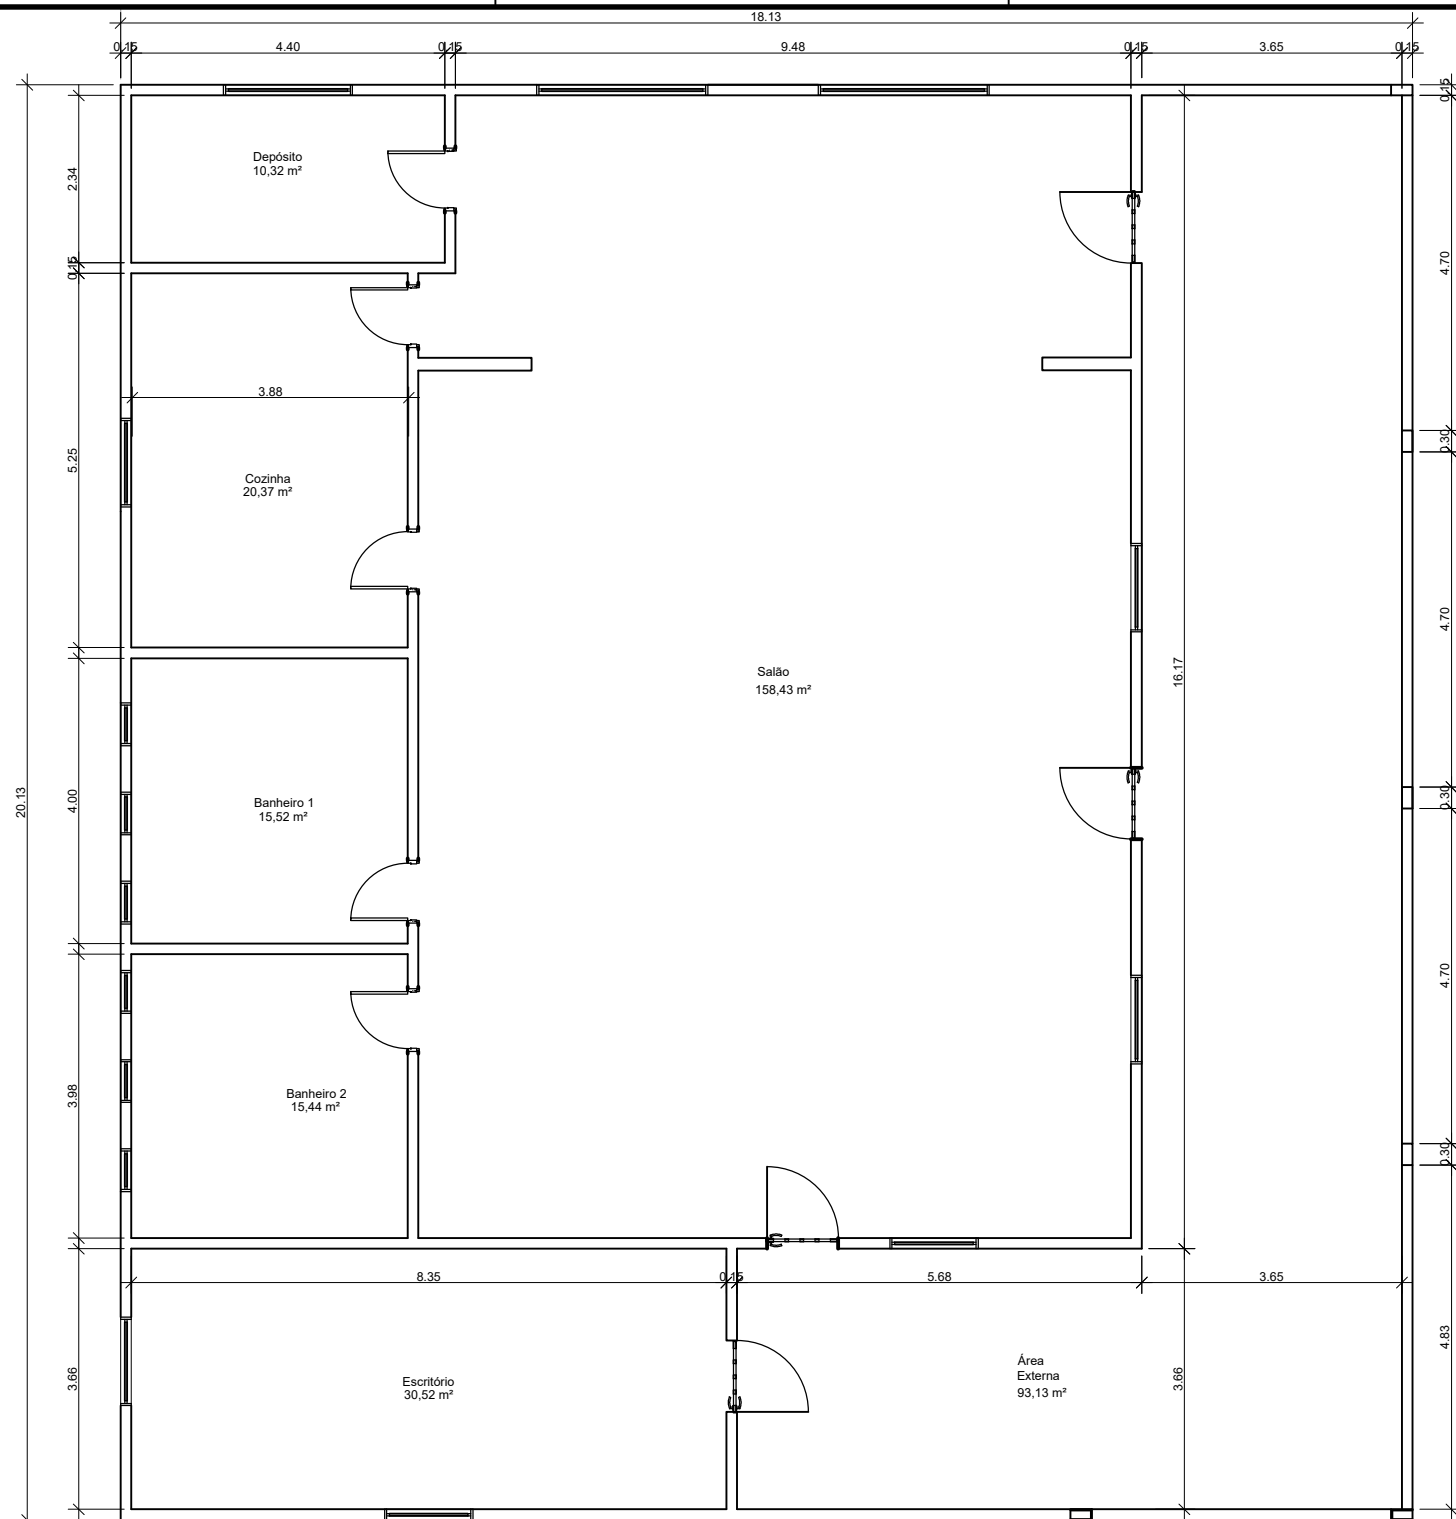
PLANTA BAIXA PAVTO SUPERIOR - CENTRO DE CONVIVÊNCIA DO IDOSO
esc:1/100

Forro:
Todos os ambientes do Pvlo superior receberão forro de PVC.

Pintura:
Todas as fachadas receberão nova pintura.
O pvto Superior receberá nova pintura interna.
O Pvlo Inferior não receberá nova pintura interna.
