| OBRA<br><b>Complexo Esportivo Rodeio 12</b> | | | |
| PROJETO<br><b>Projeto de conclusão da área externa do Complexo Esportivo Pavilhão Rodeio 12</b> | | | |
| REFERÊNCIAS<br><b>Campo de Futebol - Drenagem Detalhe _ R04</b> | | | |

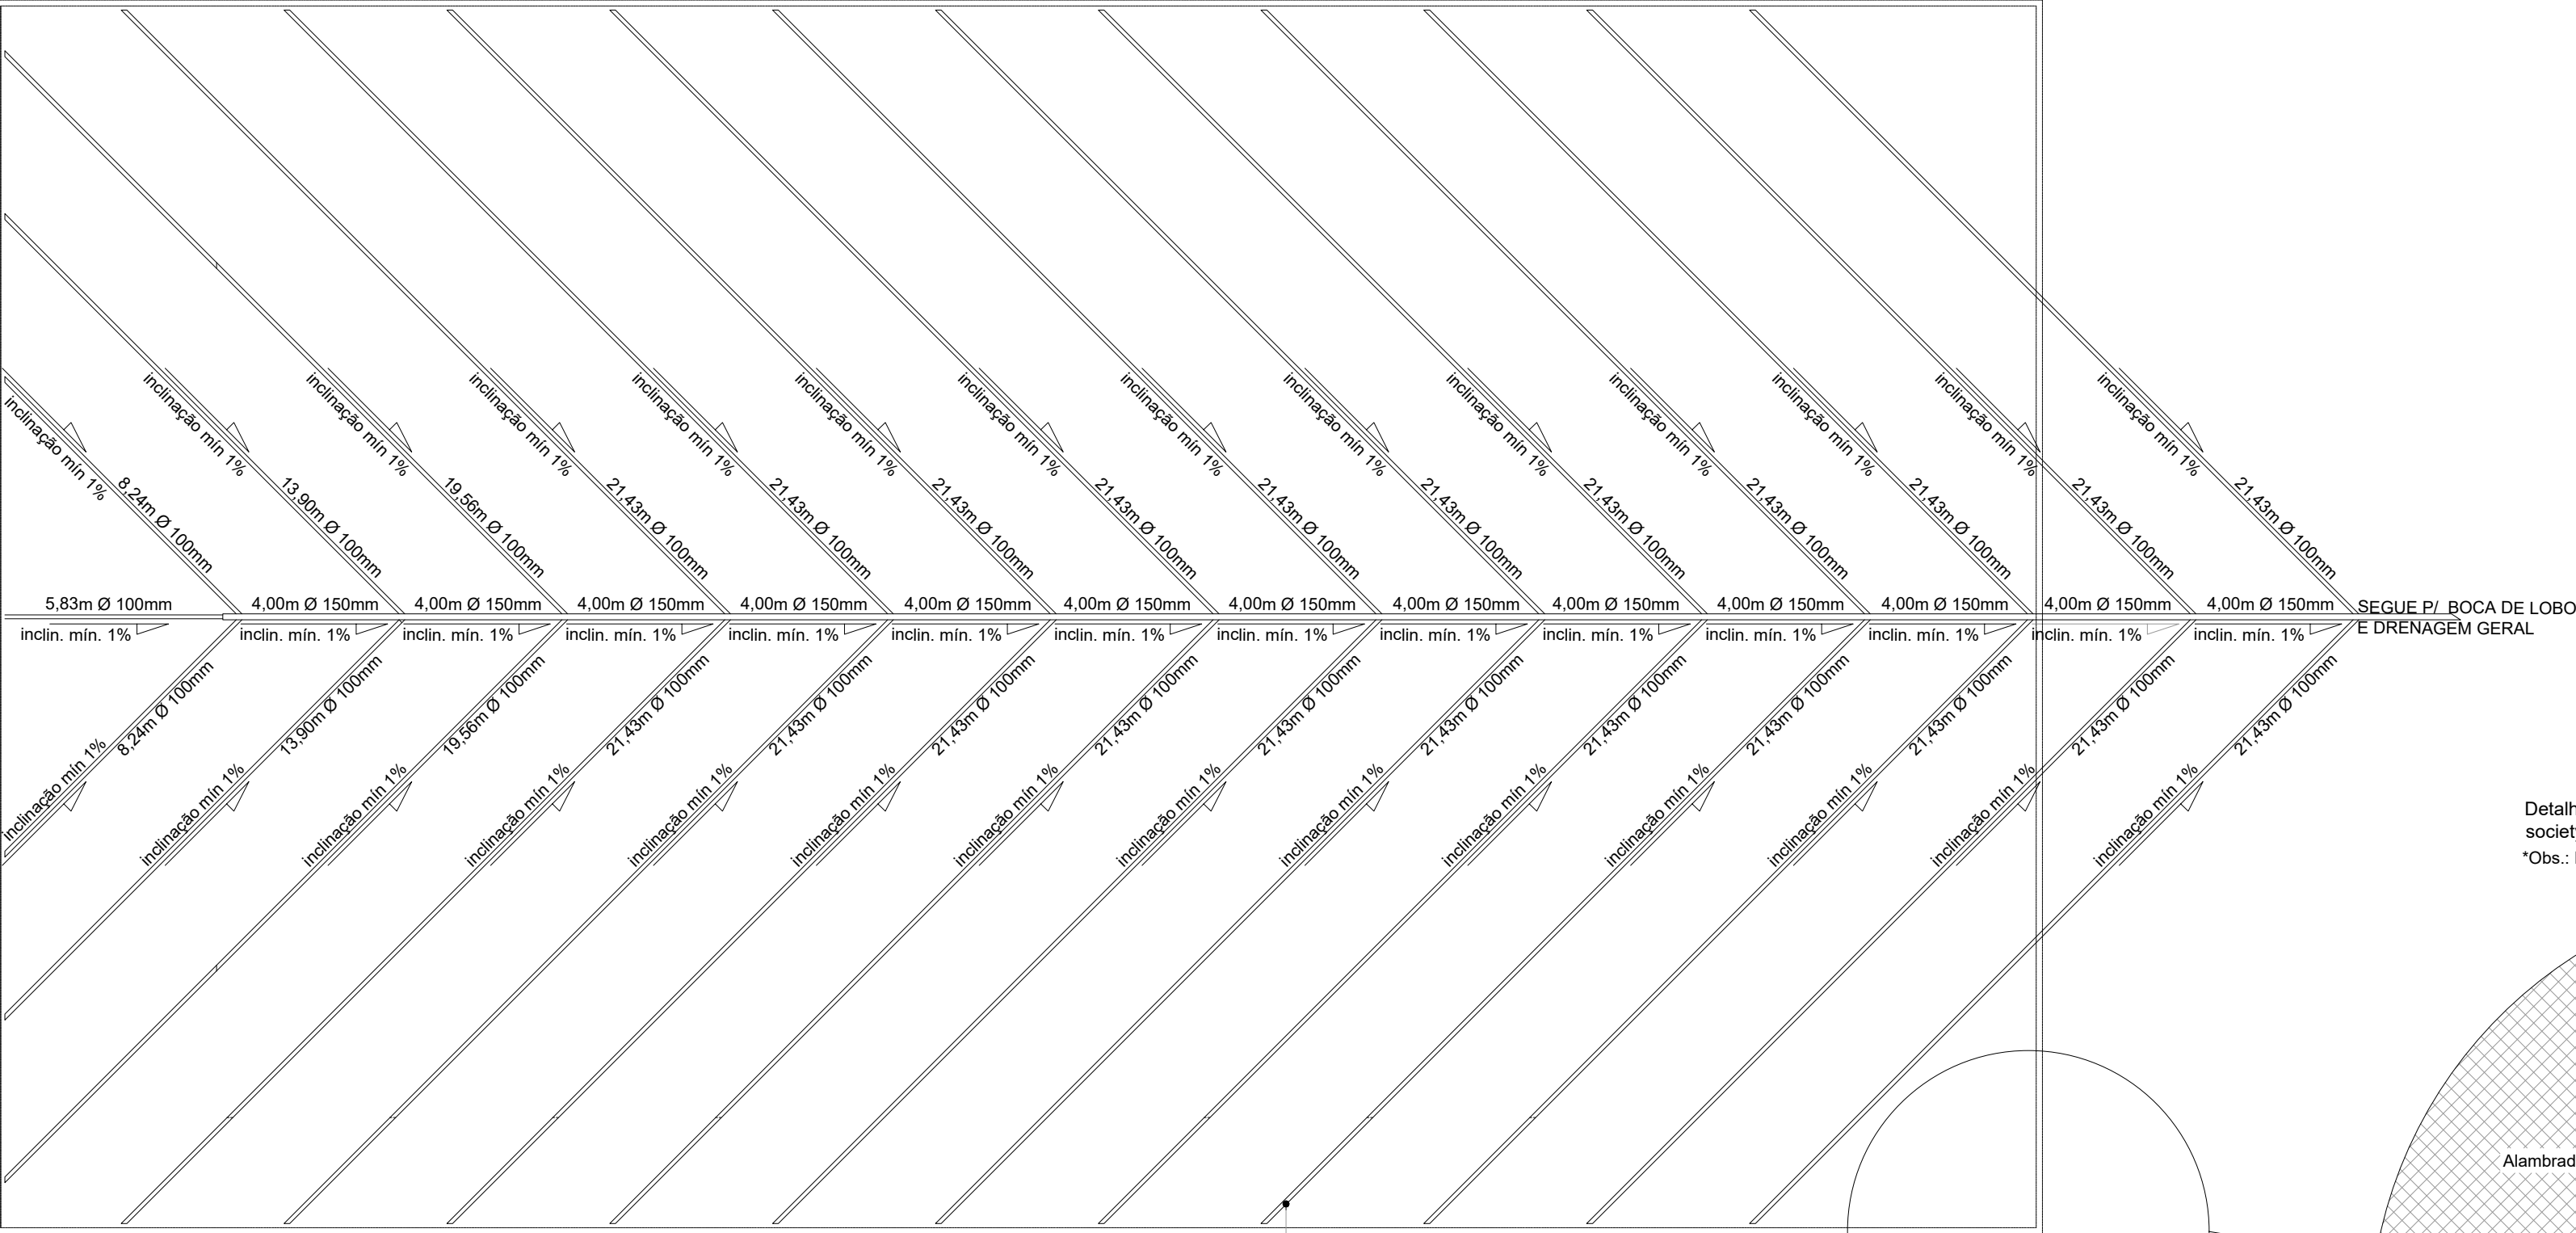
PLANTA BAIXA DRENAGEM DO CAMPO DE FUTEBOL SOCIETY  
ÁREA TOTAL: 1.524,09m²  
ESC 1:150

Obs.: Declividade superficial média do campo: 1,0% (admitindo variação entre 0,8% e 1,0% em função do ajuste em obra).

TUBO CORRUGADO EM PEAD PARA DRENO PROJETO (Inclinação Mínima 1%)

Tubo drenante corrugado em PEAD perfurado DN100 (ramais) e DN150 (coletor), envolto em brita graduada e manta geotêxtil, integrante do sistema de drenagem subterrânea do campo, com descarga em boca de lobo e rede de drenagem pluvial existente.

Obs.: Prever caixas de inspeção/limpeza deverão ser previstas a cada mudança de direção e, no máximo, a cada 20,00 m de extensão do coletor principal.

Obs. 2: A ligação do sistema de drenagem do campo à boca de lobo existente deverá ser executada após verificação da capacidade e condições da drenagem geral.

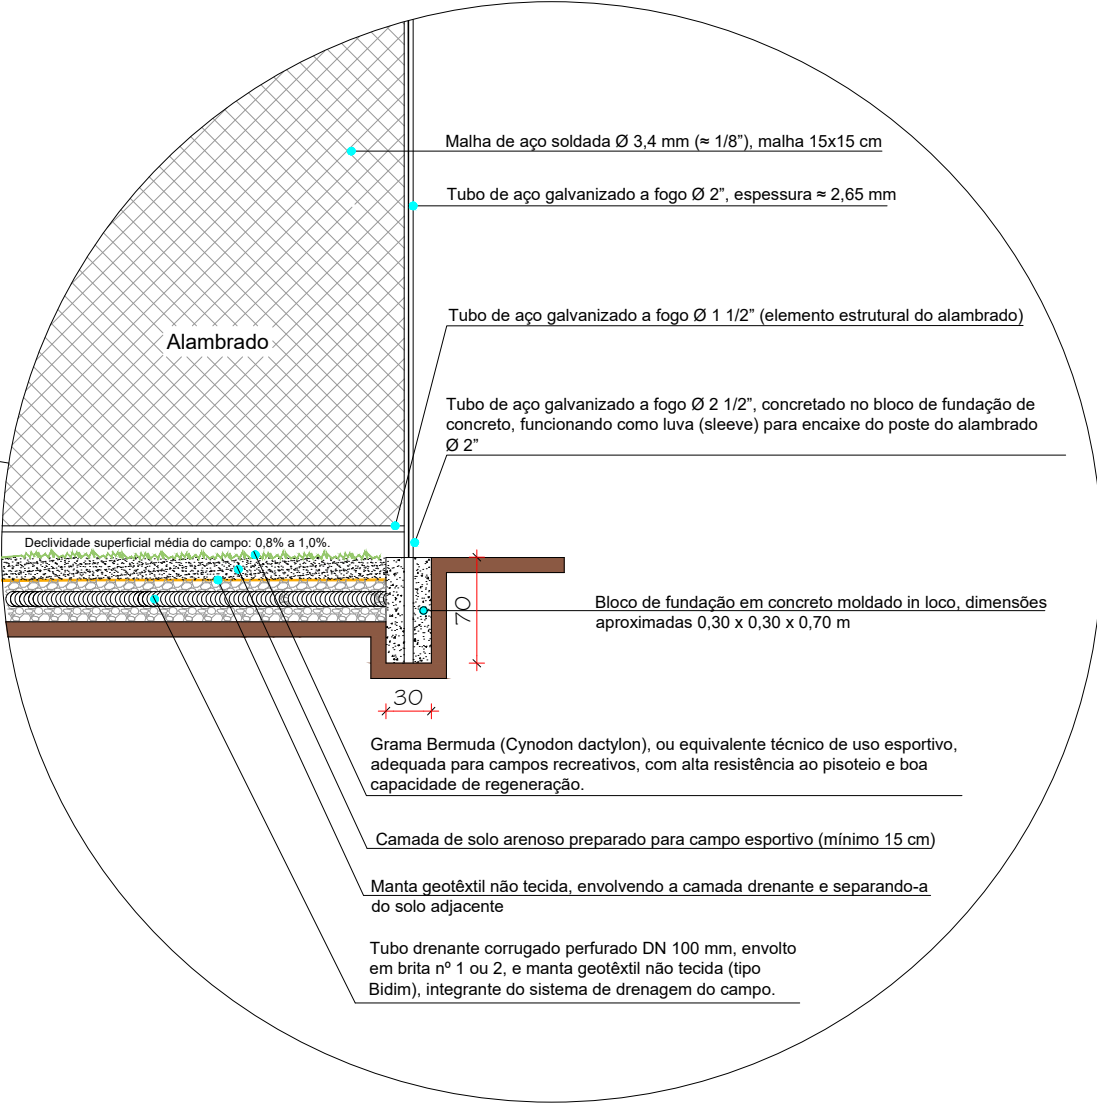
DETALHE – CAMPO DE FUTEBOL  
ESCALA 1/50

Detalhe típico do sistema de gramado natural para campo de futebol society, dimensionado para uso esportivo e alto índice de pisoteio.  
\*Obs.: Elementos metálicos em aço galvanizado a fogo, sem pintura.
