## PARECER TÉCNICO

### INTERVENÇÃO NO PISO DO PÁTIO EXTERNO (SOLÁRIO) EMEI FLORINDA CAETANO BRAGA

#### 1. OBJETO

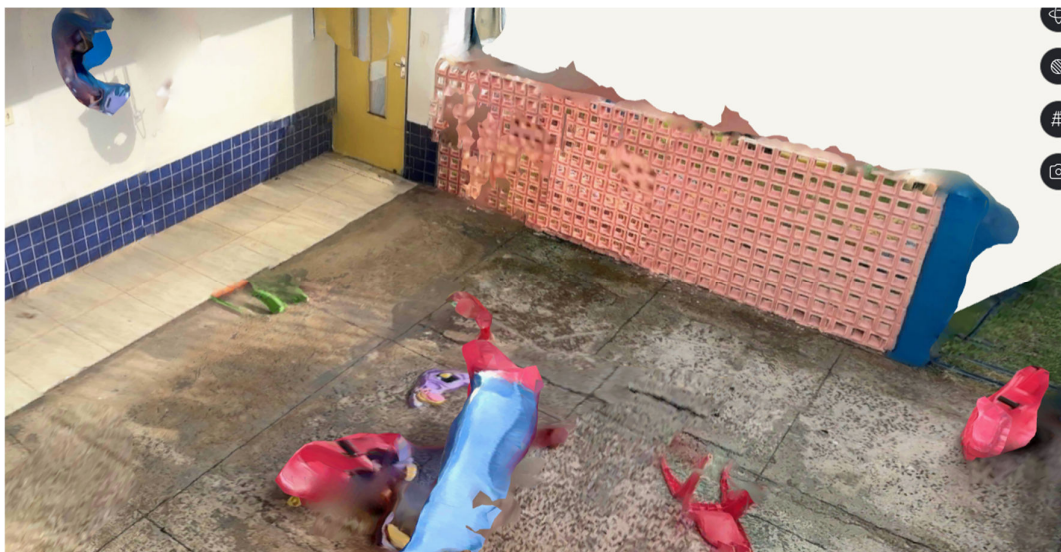
Nível Do Piso E Do Acesso Porta

A manutenção da estrutura existente implicaria alto risco de reaparecimento das patologias, além de não permitir a correção adequada dos problemas de drenagem. Adicionalmente, a impossibilidade de elevação de nível, devido às cotas das portas de acesso, inviabiliza soluções por sobreposição.

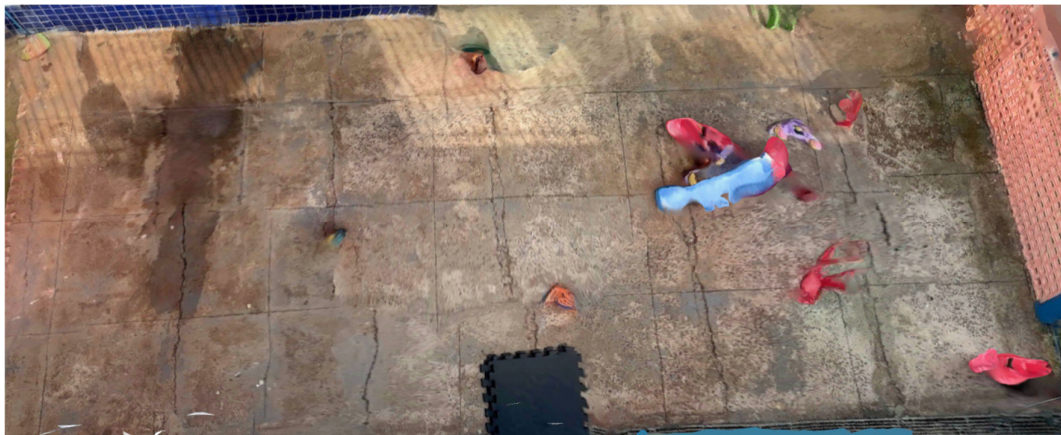
- Concreto superficialmente degradado, com perda de coesão e alta porosidade;
- Presença de fissuras generalizadas e juntas deterioradas;
- Manchas escuras indicativas de umidade constante;
- Formação recorrente de biofilme (limo), caracterizando ambiente insalubre;
- Deficiência no escoamento superficial, com indícios de caimento inadequado.

Estado do piso

Dessa forma, a solução adotada consiste na execução de um novo sistema de piso completo, composto por:

- Regularização e compactação do subleito;
- Execução de lastro drenante em material granular;
- Aplicação de lona plástica como barreira de vapor;
- Execução de placa de concreto armado (espessura média de 7 cm), com malha de aço para controle de fissuração;
- Execução de caimento mínimo de 1,5% em direção aos pontos de drenagem;
- Execução de juntas de movimentação com preenchimento em material flexível (tarucel e selante elastomérico);
- Aplicação de sistema impermeabilizante superficial;
- Assentamento de revestimento cerâmico antiderrapante, adequado para áreas externas.
- Dreno por tubulação do sistema HVAC.

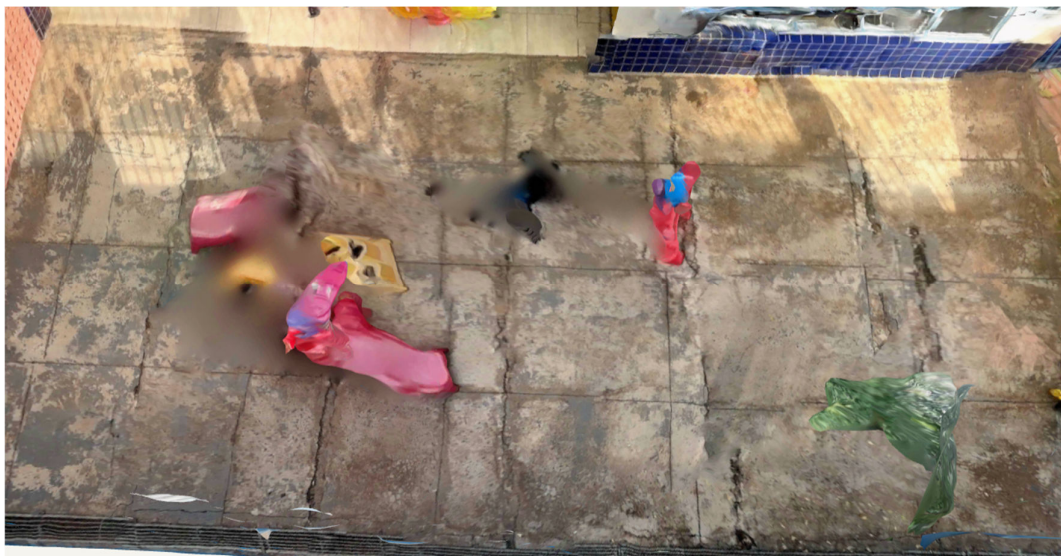
Estado do piso

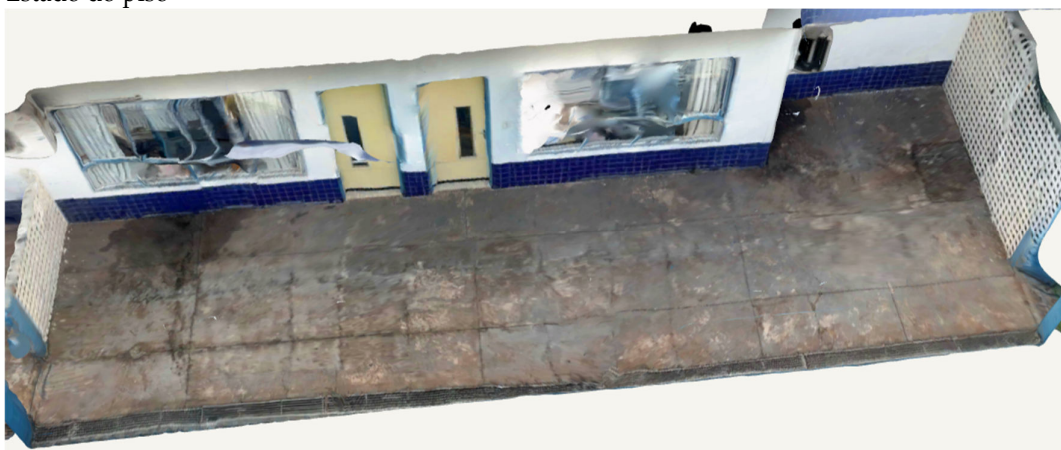
Estado do piso
