Projeto: Reforma de parte do Muro Frontal da Escola Severino Dalzotto

Prancha: Projeto Arquitetônico

Local: Rua Coronel Gervasio, 697 – Centro, 99950-000 - Tapejara/RS

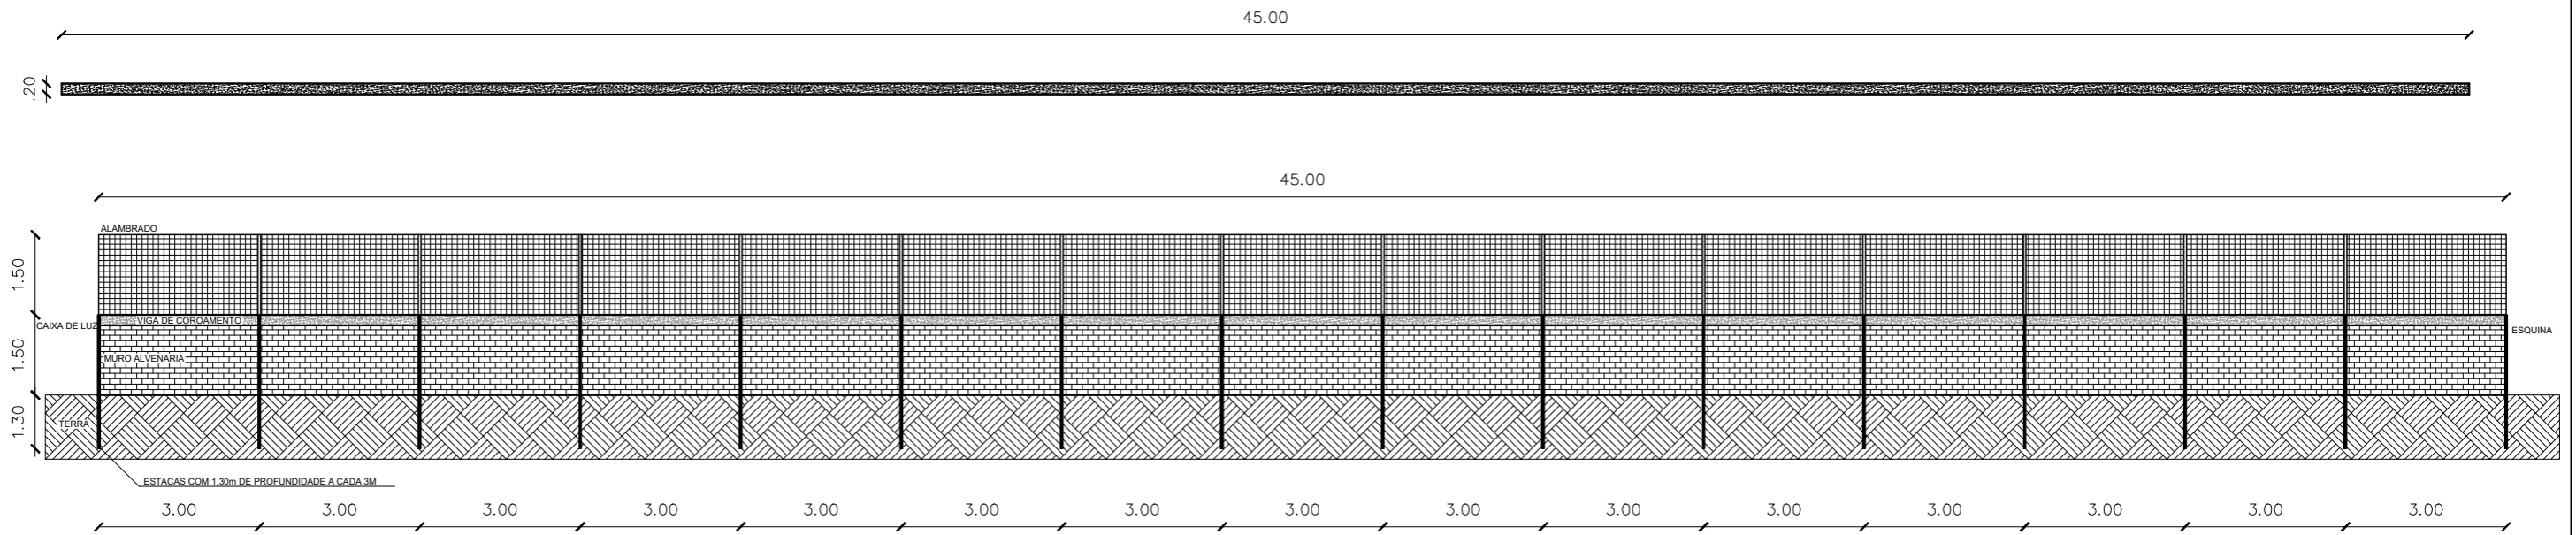
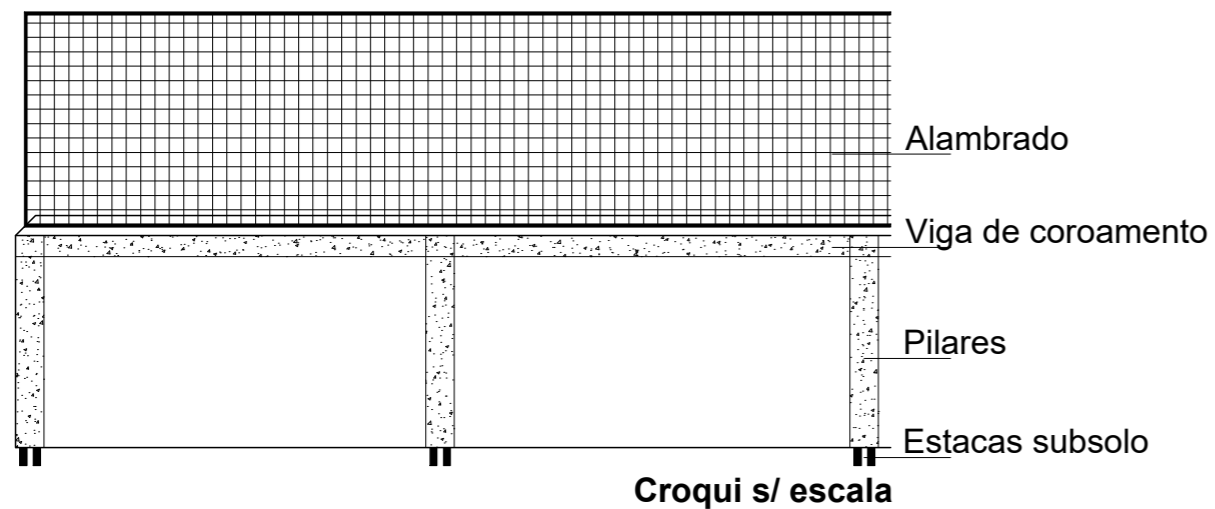
Croqui s/ escala

ESTACAS: Descem 1,30m abaixo do solo;

PILARES/ ESTACAS E VIGAS: Pilares de 20x20cm - 4 ferros Ø 12mm, com estribos de Ø 5mm a cada 14 cm;

Tela galvanizada 5x5 fio 10 (3,40mm). Fixada em pilares metálicos de 5x5cm;

Alvenaria 14 x 19 x 29 cm;

Chumbamento nos muros existentes;

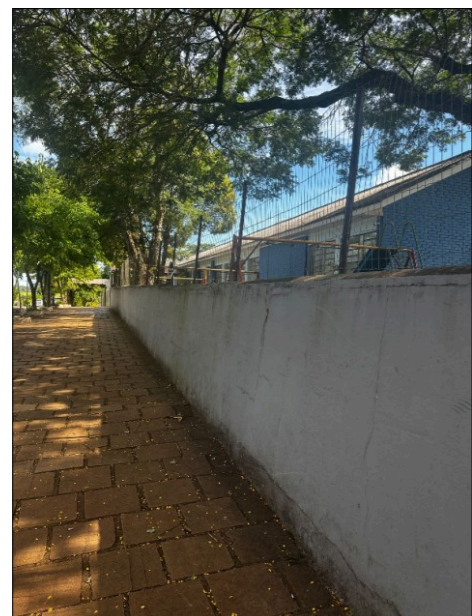
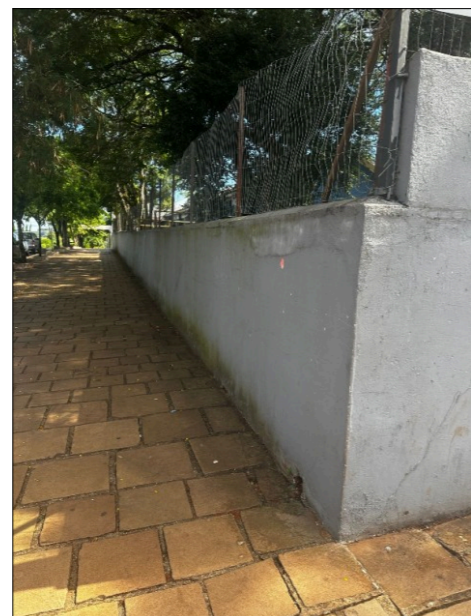
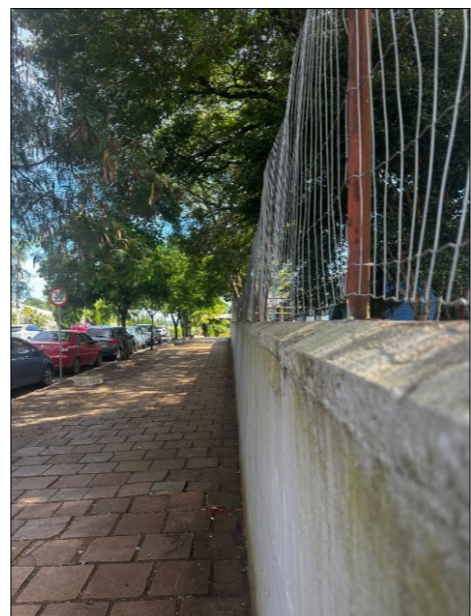
Nas imagens abaixo (imagens atuais) é possível observar uma serie de rachaduras e um consideravel abaulamento.
