PROJETO PADRÃO - FNDE

**PROGRAMA PROINFÂNCIA - PROJETO TIPO 2**  
**PROJETO DE ARQUITETURA**

| AVULSÃO DO BLOCO B | CGEST - Coordenação<br>Geral de Infraestrutura<br>Educativa |
| CRECHE 2 | |

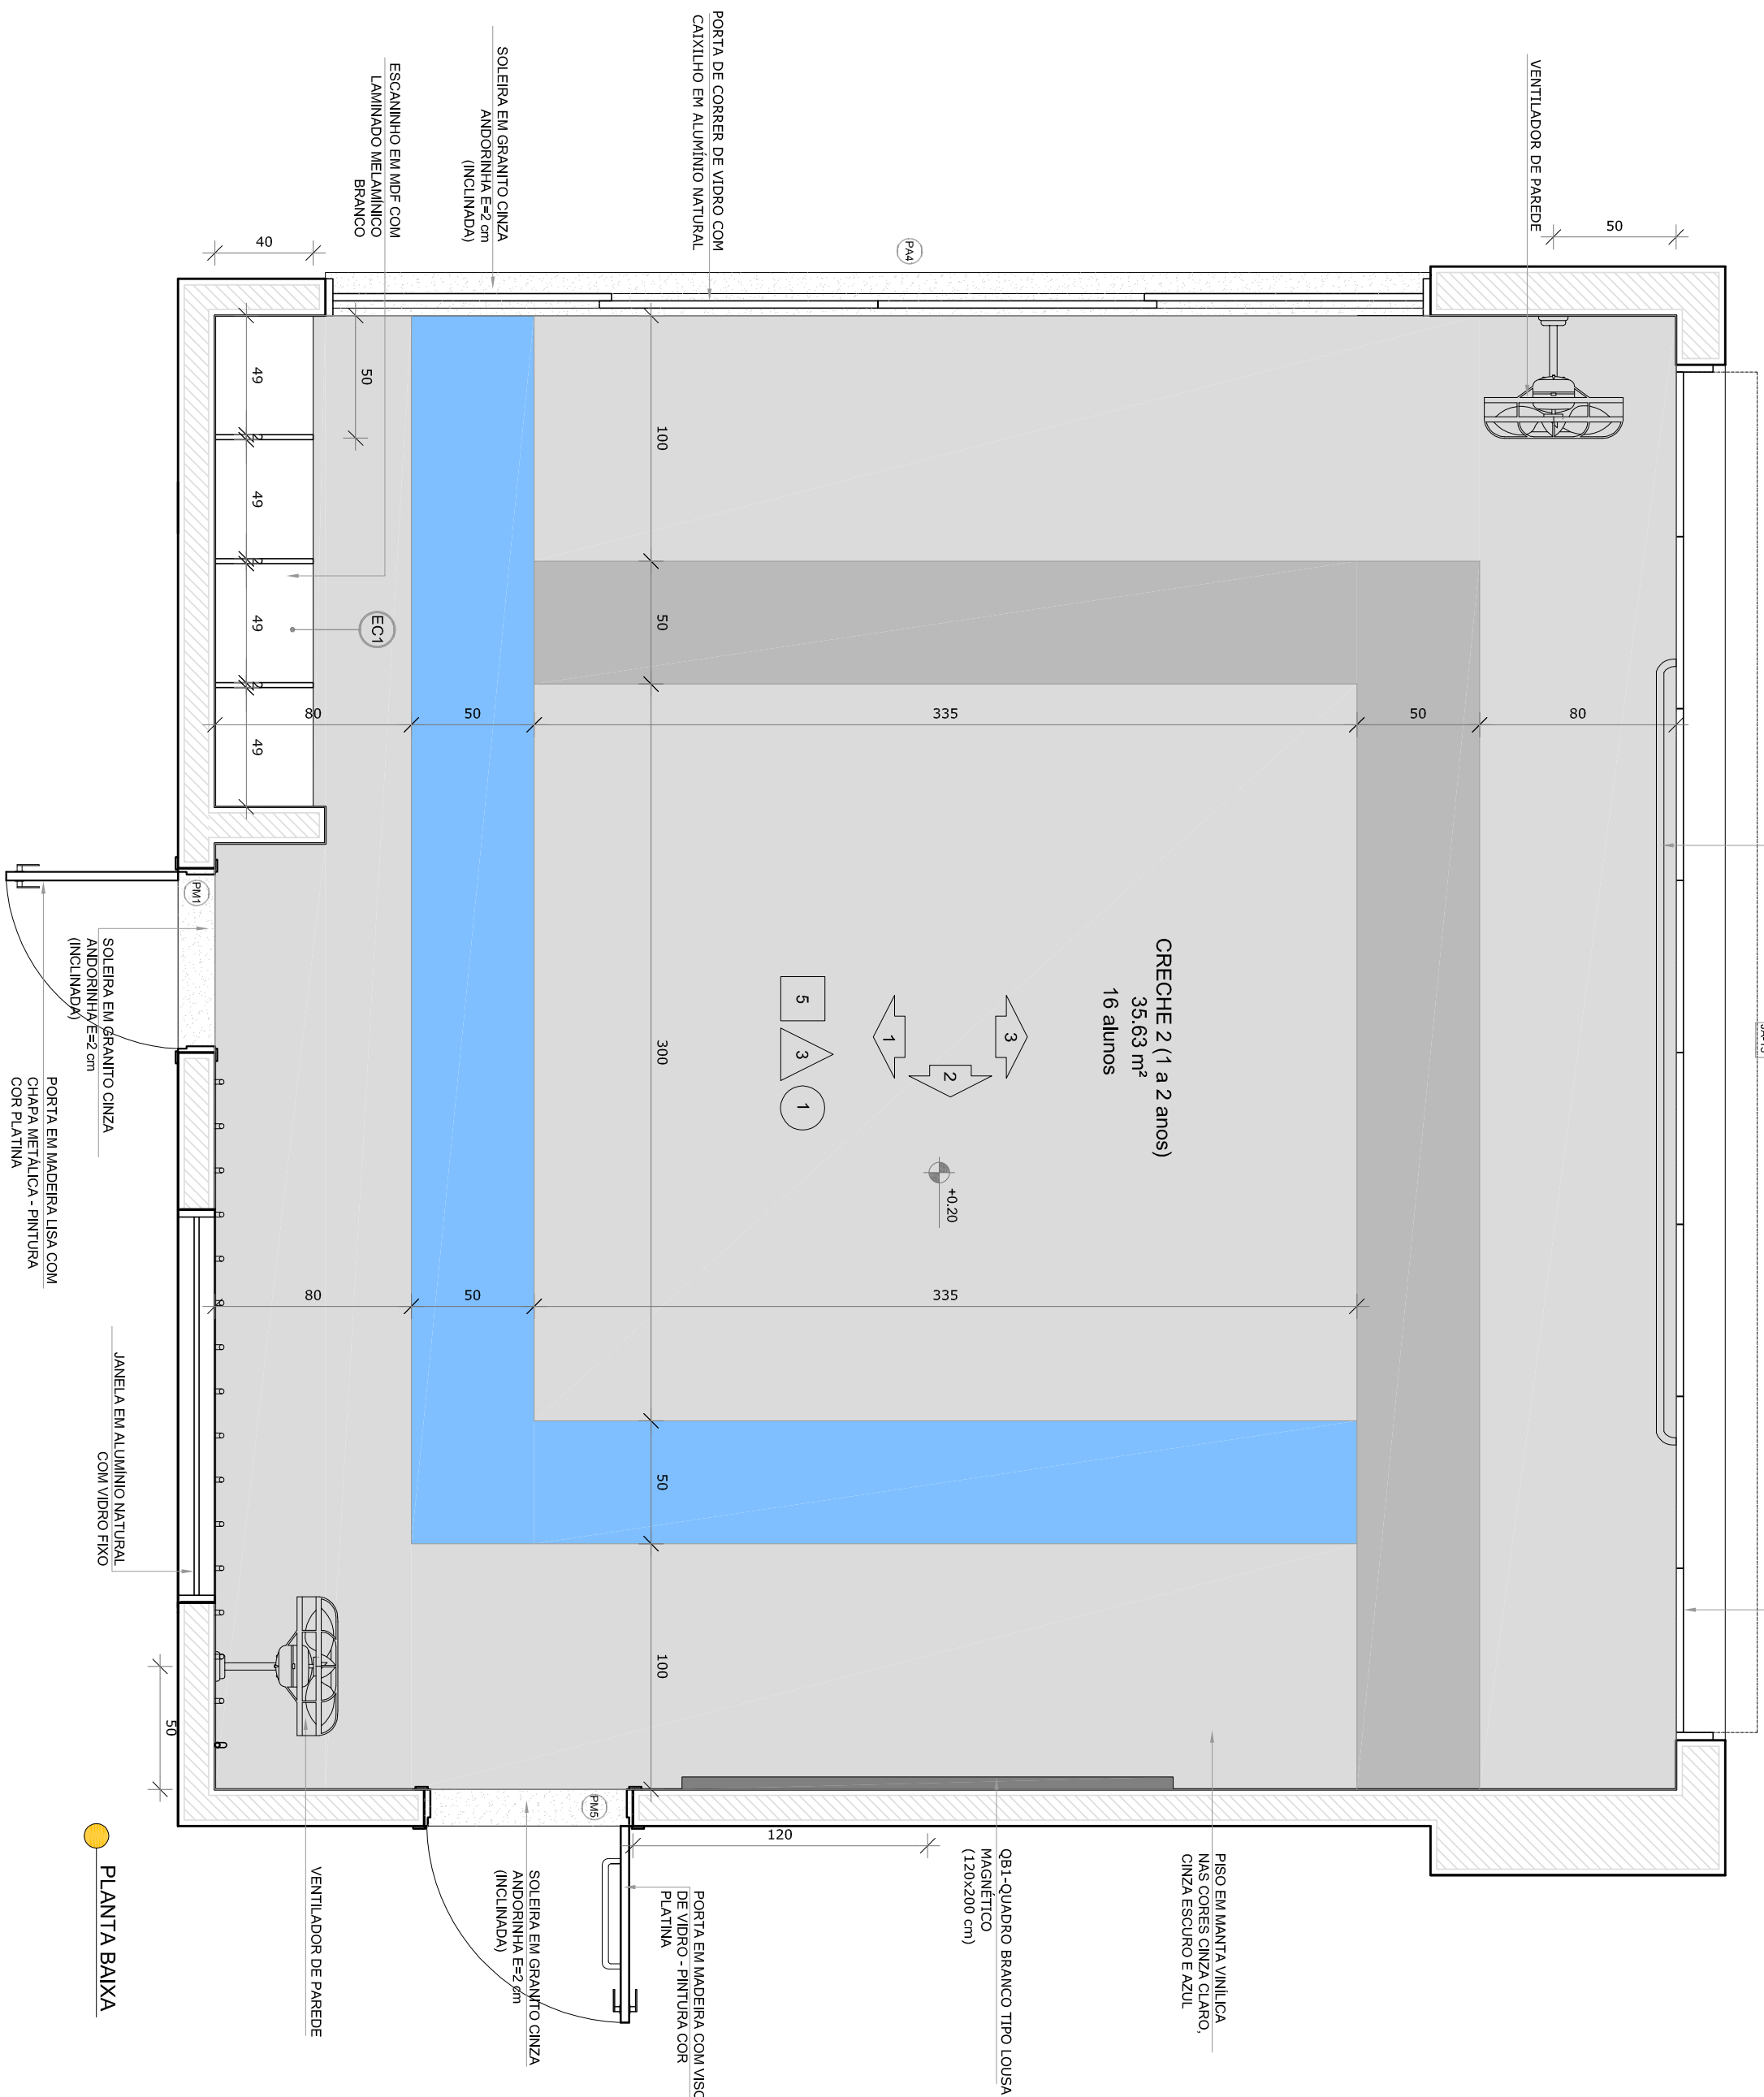
PLANTA BAIXA

**1** CRECHE 2  
ESCALA 1/25

**BARRA METÁLICA DE PROTEÇÃO, PINTADA COM TINTA ESMALTE NA COR CINZA**

JANELA MAXIMAR EM ALUMÍNIO  
NATURAL

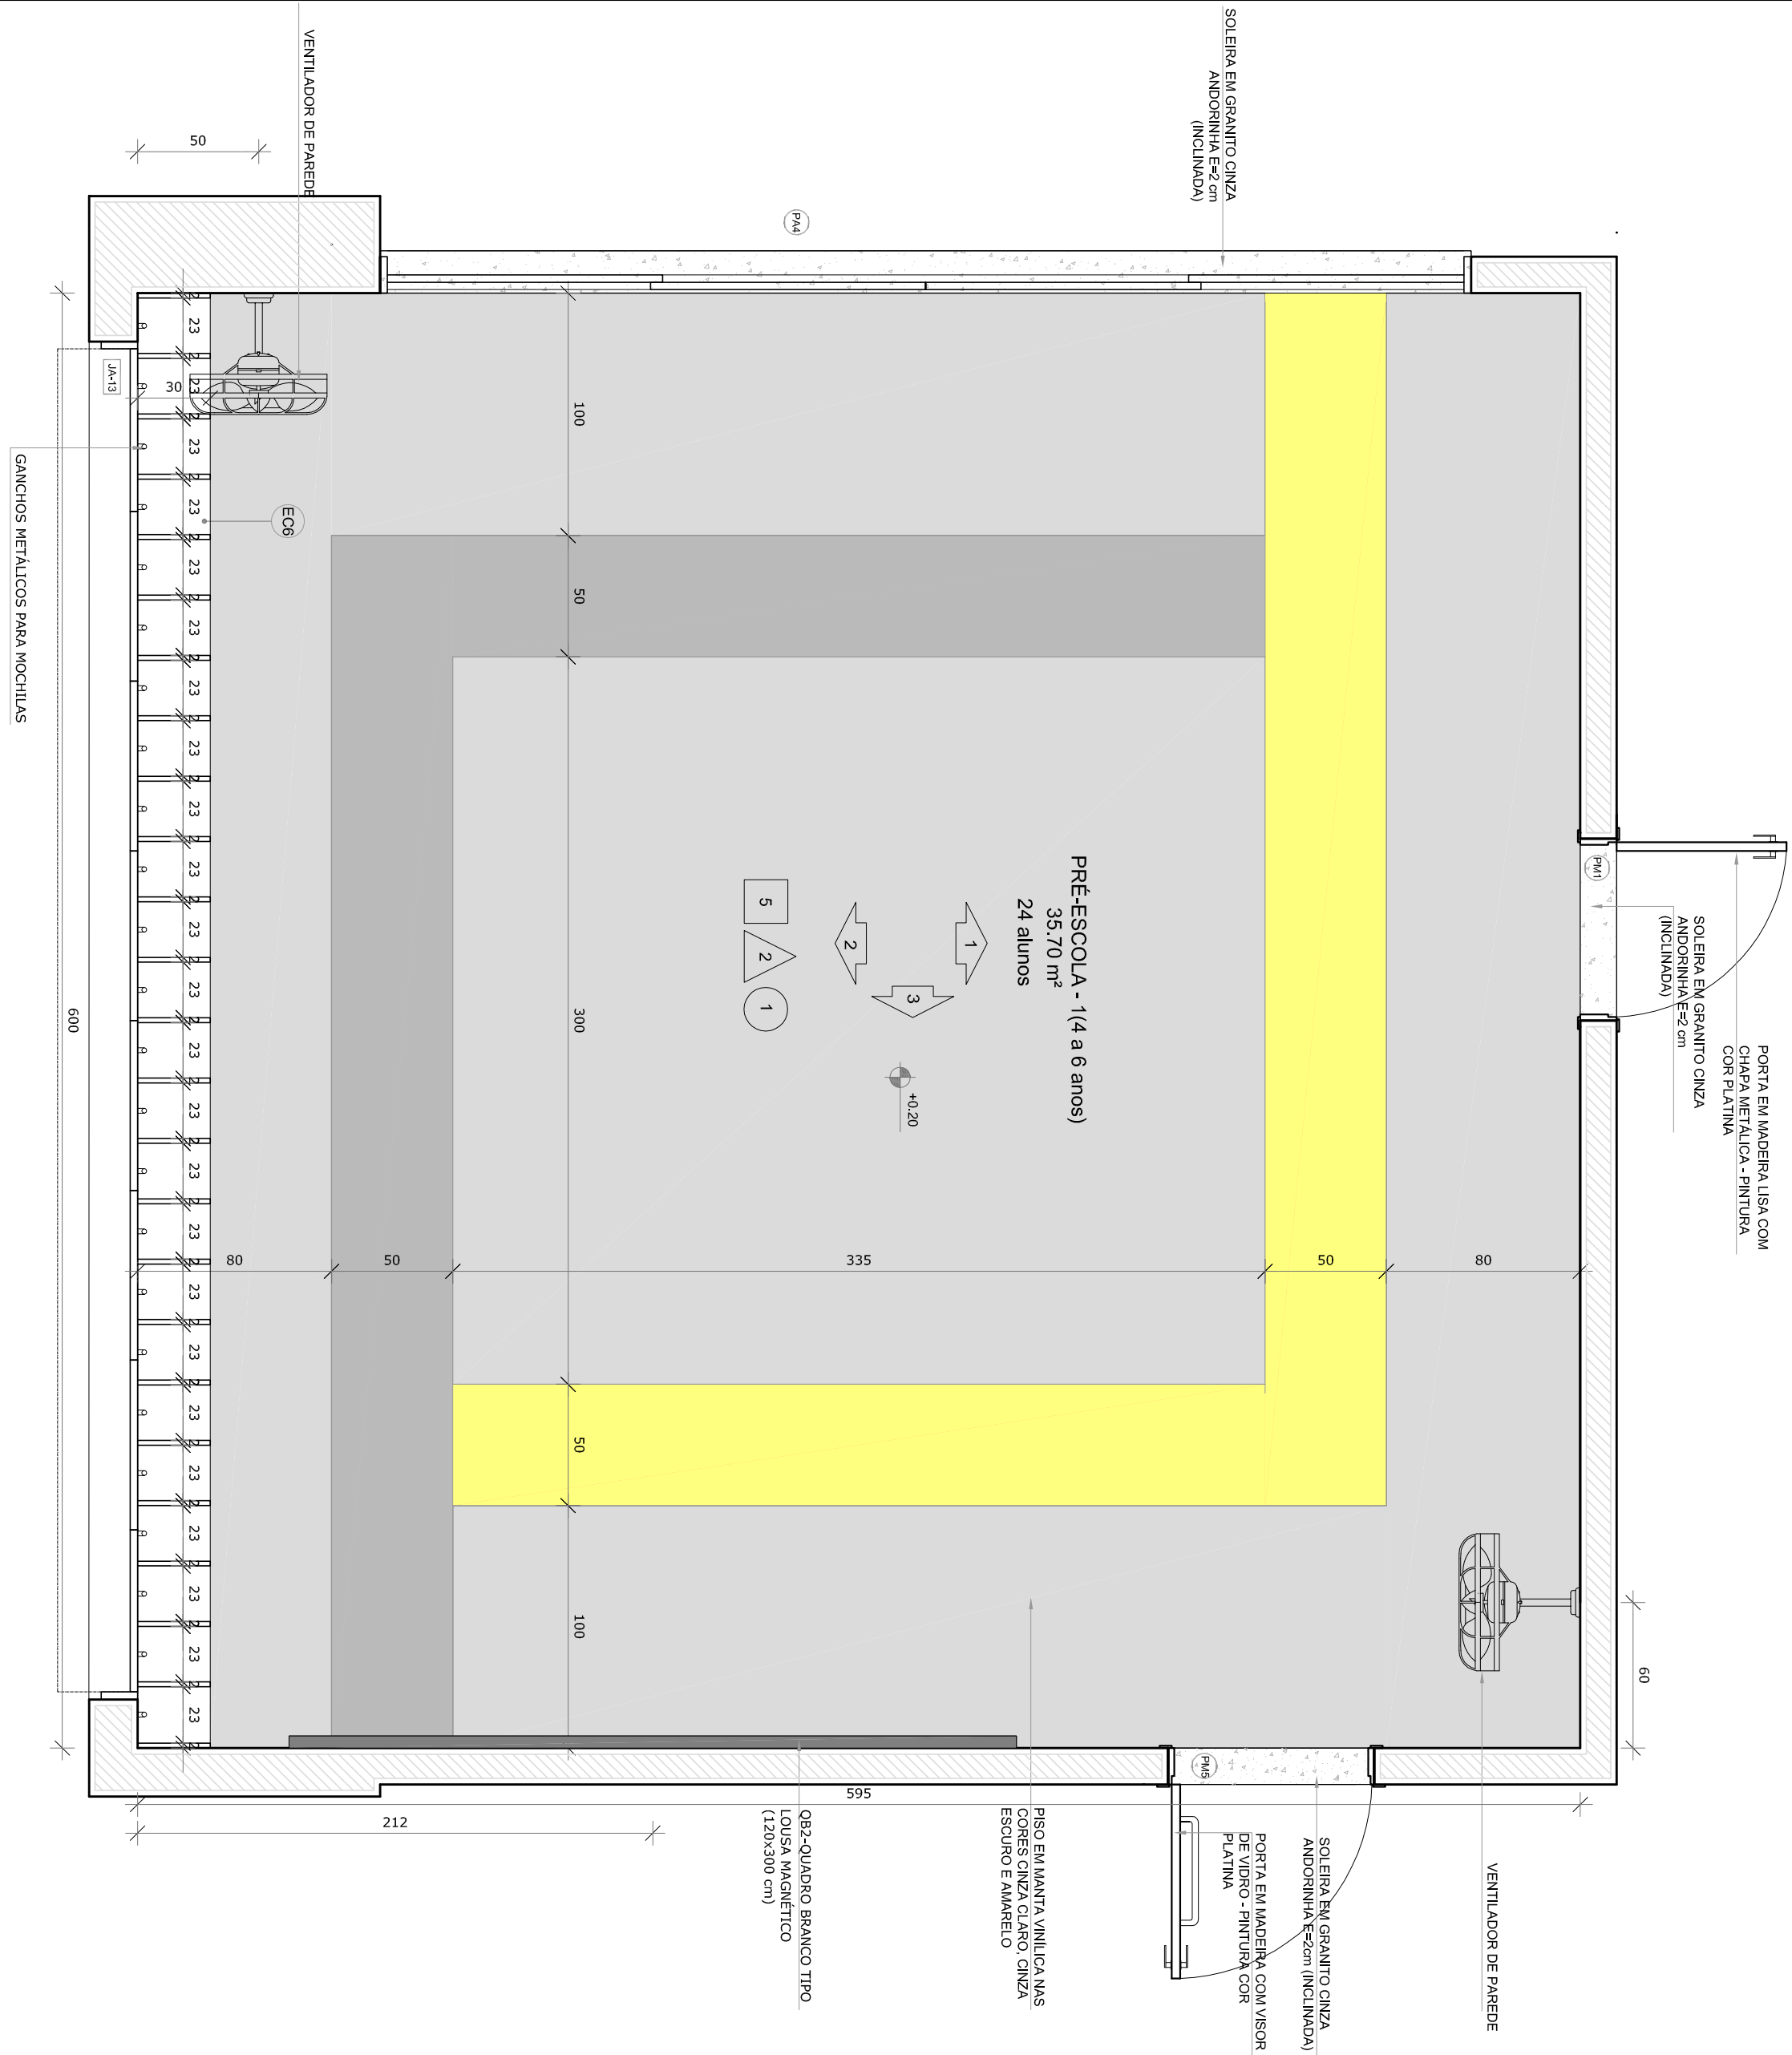
PLANTA BAIXA

1 PRÉ-ESCOLA 1  
ESCALA 1/25

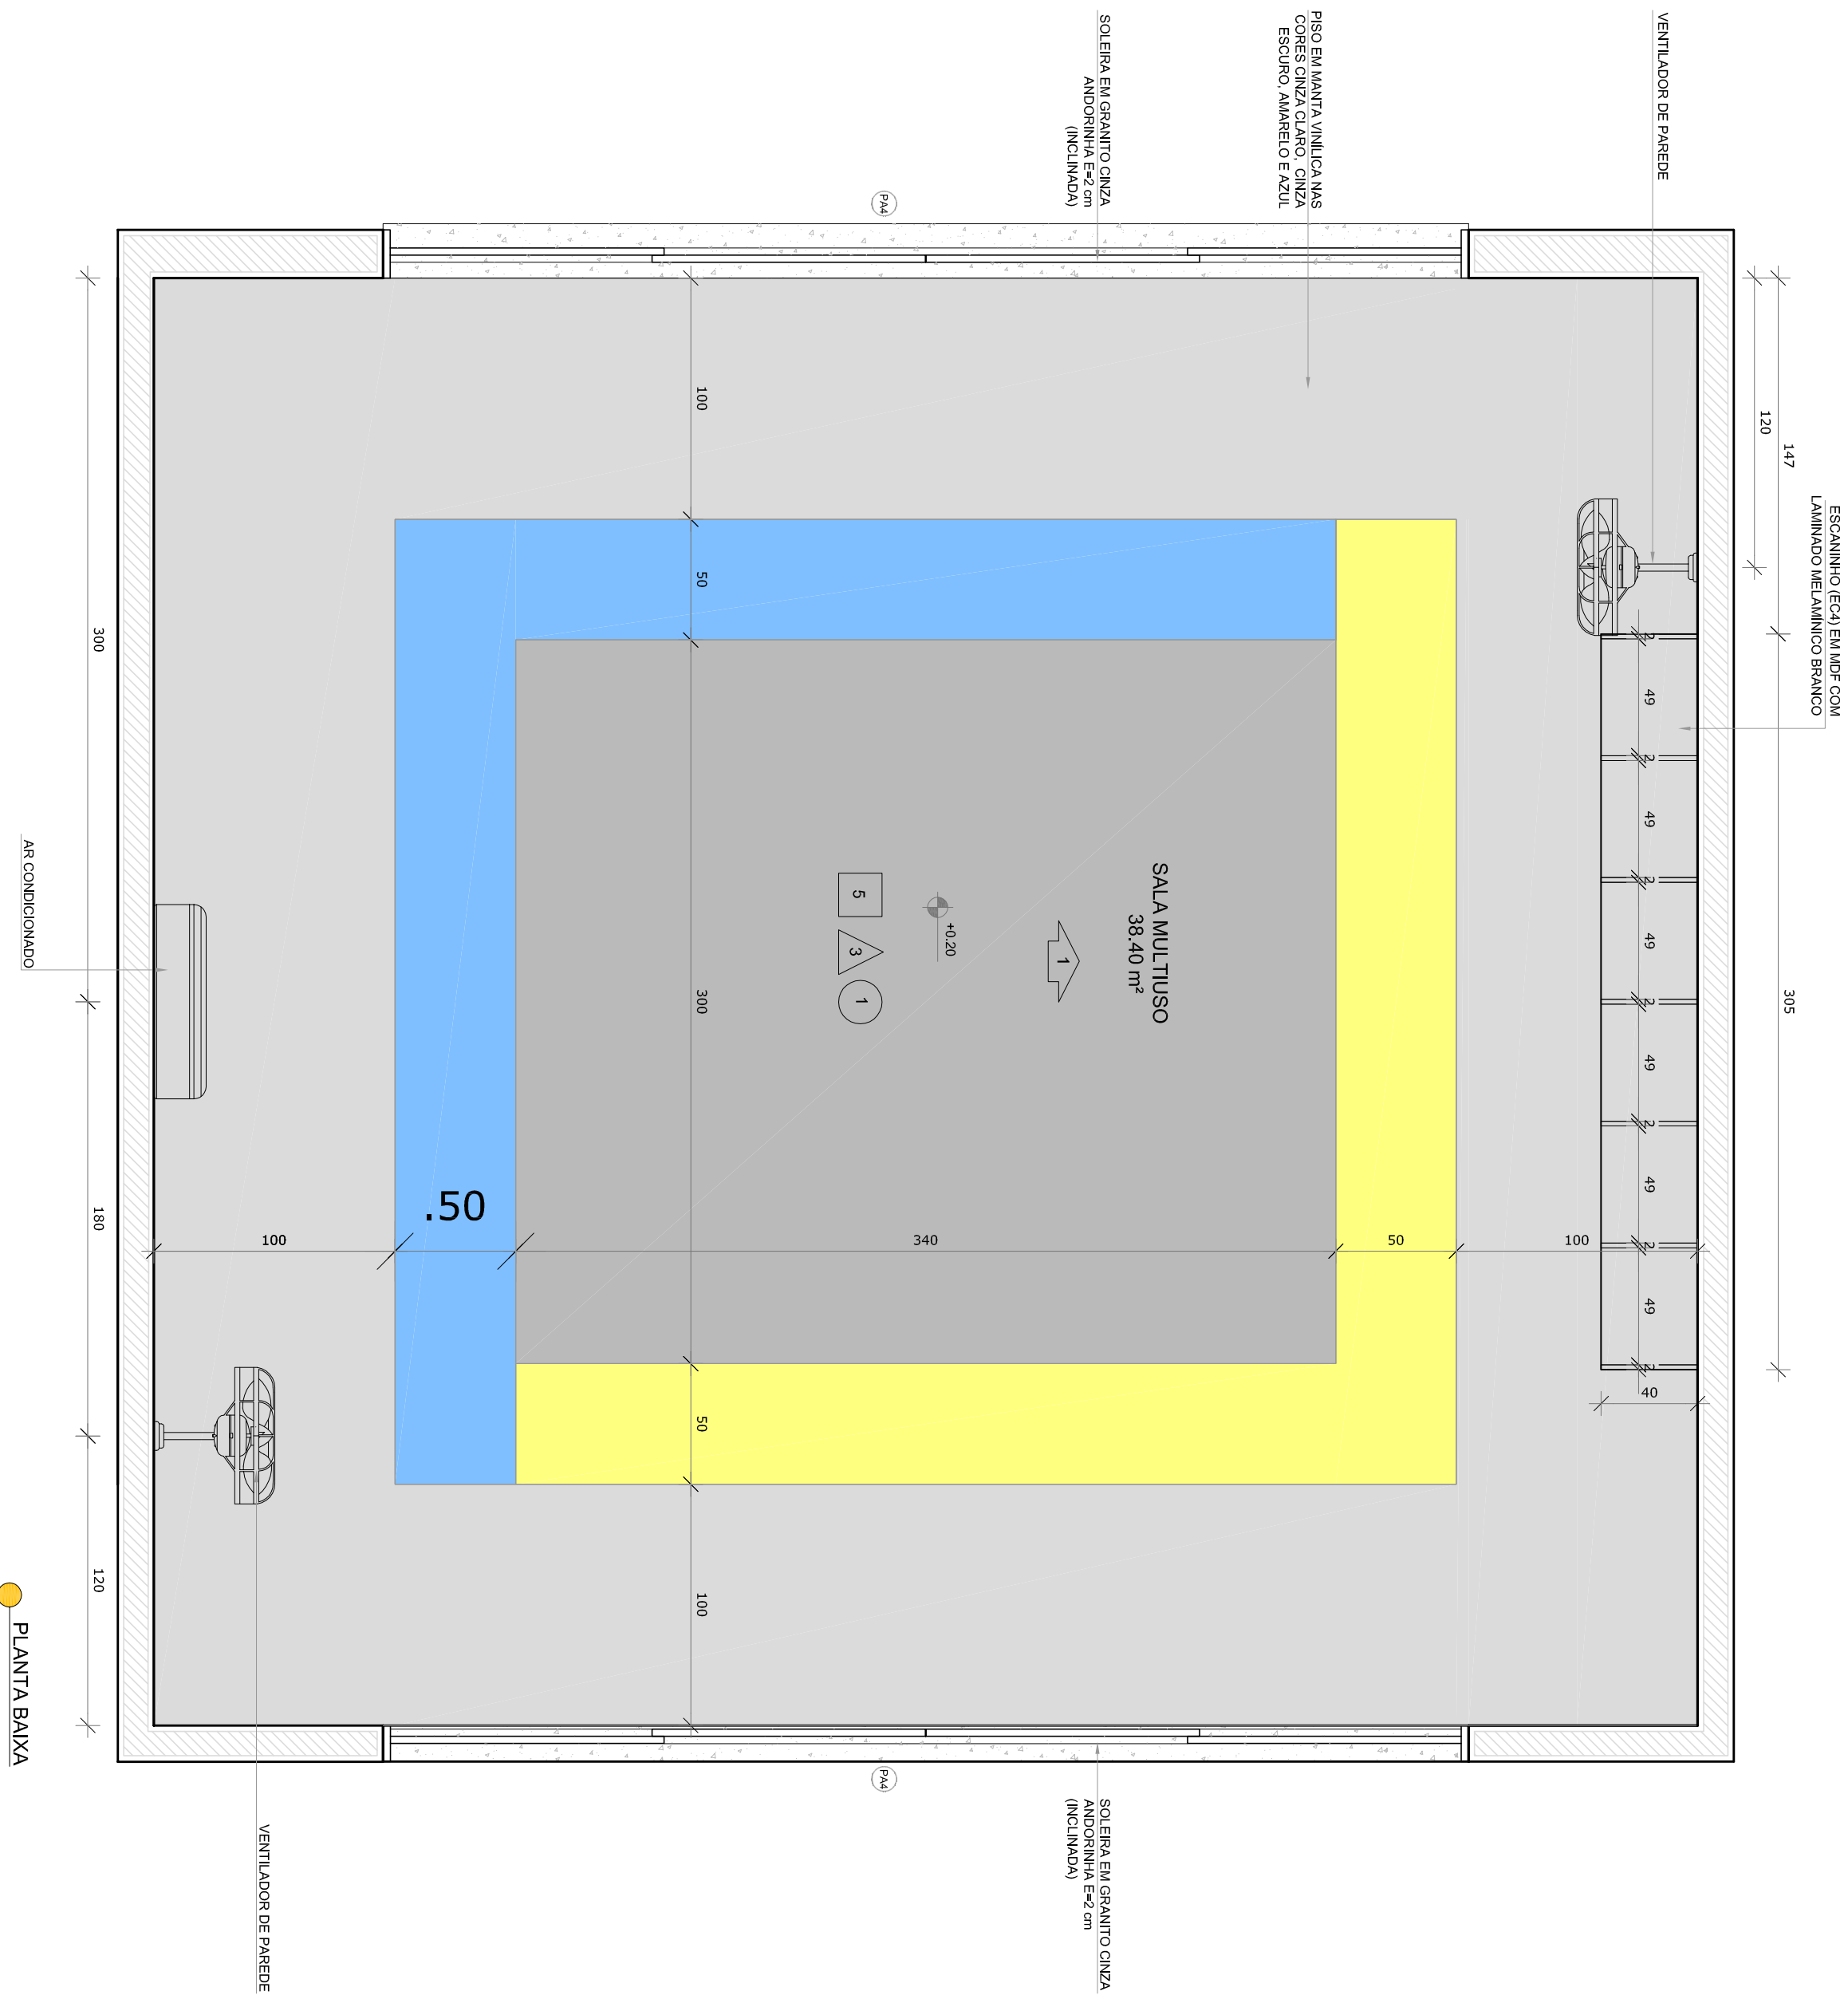
PLANTA BAIXA

1 SALA MULTITUSO  
ESCALA 1/25
