DETALHAMENTO 01 - RAMPA DE ACESSIBILIDADE - NOSSA CASA

Proprietário: Município de São Lourenço do Sul
CNPJ: 87.893.111/0001-52

DETALHAMENTO 02 - RETIRADA PORTÃO - NOSSA CASA

DETALHAMENTO 03 - TROCA PORTA JANELA - NOSSA CASA

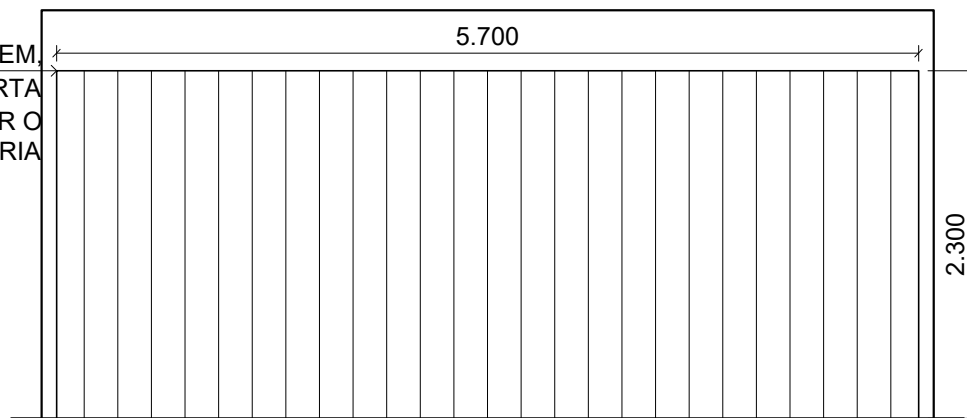
DET. 02 - PORTÃO - VISTA FRONTAL
CONFORME LOCAL

PORTÃO DE GARAGEM,
RETIRAR O PORTÃO, INSTALAR PORTA
E JANELA CONFORME DET. E FAZER O
FECHAMENTO COM ALVENARIA

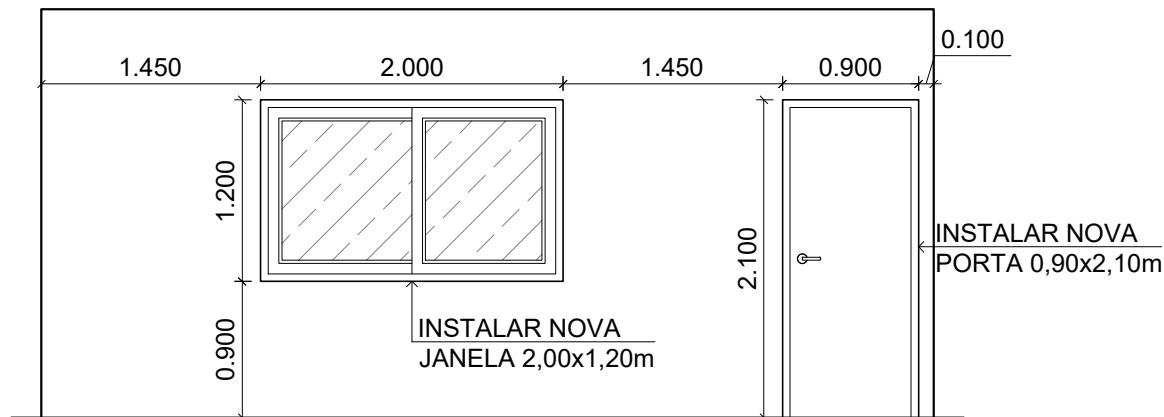
DET. 02 - PORTÃO - VISTA FRONTAL
CONFORME REFORMA

PORTÃO DE GARAGEM,
RETIRAR E FAZER
O FECHAMENTO
COM ALVENARIA
DA METADE DO VÃO

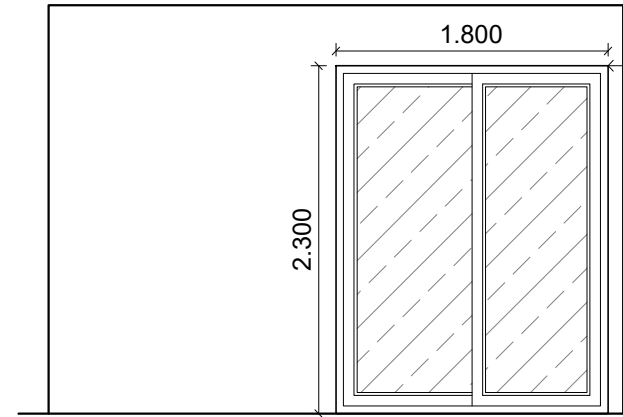
DET. 03 - PORTA JANELA
VISTA FRONTAL
CONFORME REFORMA

INSTALAR NOVA
PORTA JANELA,
SEGUINDO O MESMO
PADRÃO DA ANTIGA
2,30x1,80m
