Item 01 - A proposta da RAZÃO Cirúrgica São Felipe Produtos para Saúde LTDA. CNPJ: 07.626.776/0001-60 **não atendeu ao edital, nos seguintes pontos:**

Monitor do Paciente

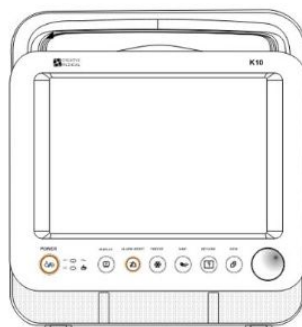
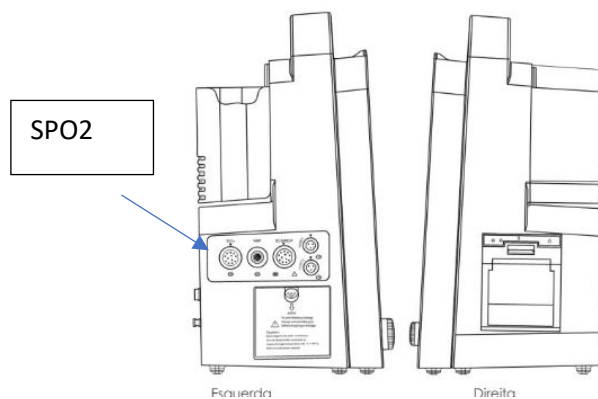
Figura 1 - Manual Site da Anvisa

1. Foi solicitado que o monitor tivesse “Conexão no equipamento de sensor ou cabo extensor de SPO2 deverá ser retangular ou similar, evitando a possibilidade de giro do mesmo ao inserir ou retirar o sensor/cabo”, no manual do site da Anvisa tem somente a imagem abaixo do conector é redondo.

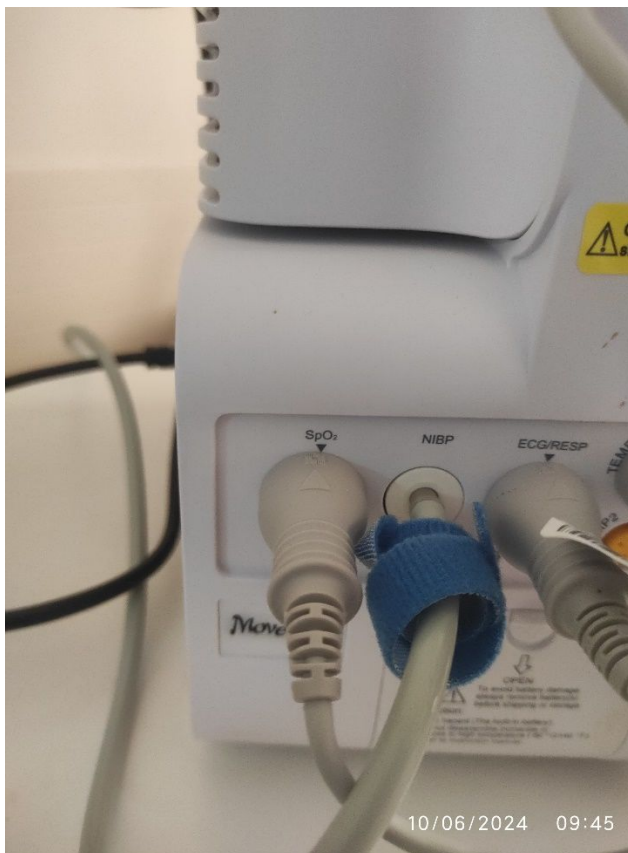
*Figura 2 - Monitor K12 que temos*

Como mostra na foto acima retirada de um monitor K12 o conector não é retangular, não atende ao edital.
