Assunto **Detalhes executivos – Posição reservatórios**  
**Posição reservatórios novos**  
**Posição reservatório existente a ser removido**

| Plancha | Local Rua São Leopoldo, 1231, Dois Irmãos – RS<br>Câmara de Vereadores de Dois Irmãos | Res. Técnico<br>PASQUAL PIAZZA ORTOLAN<br>VINICIUS DE KAYSER ORTOLAN |

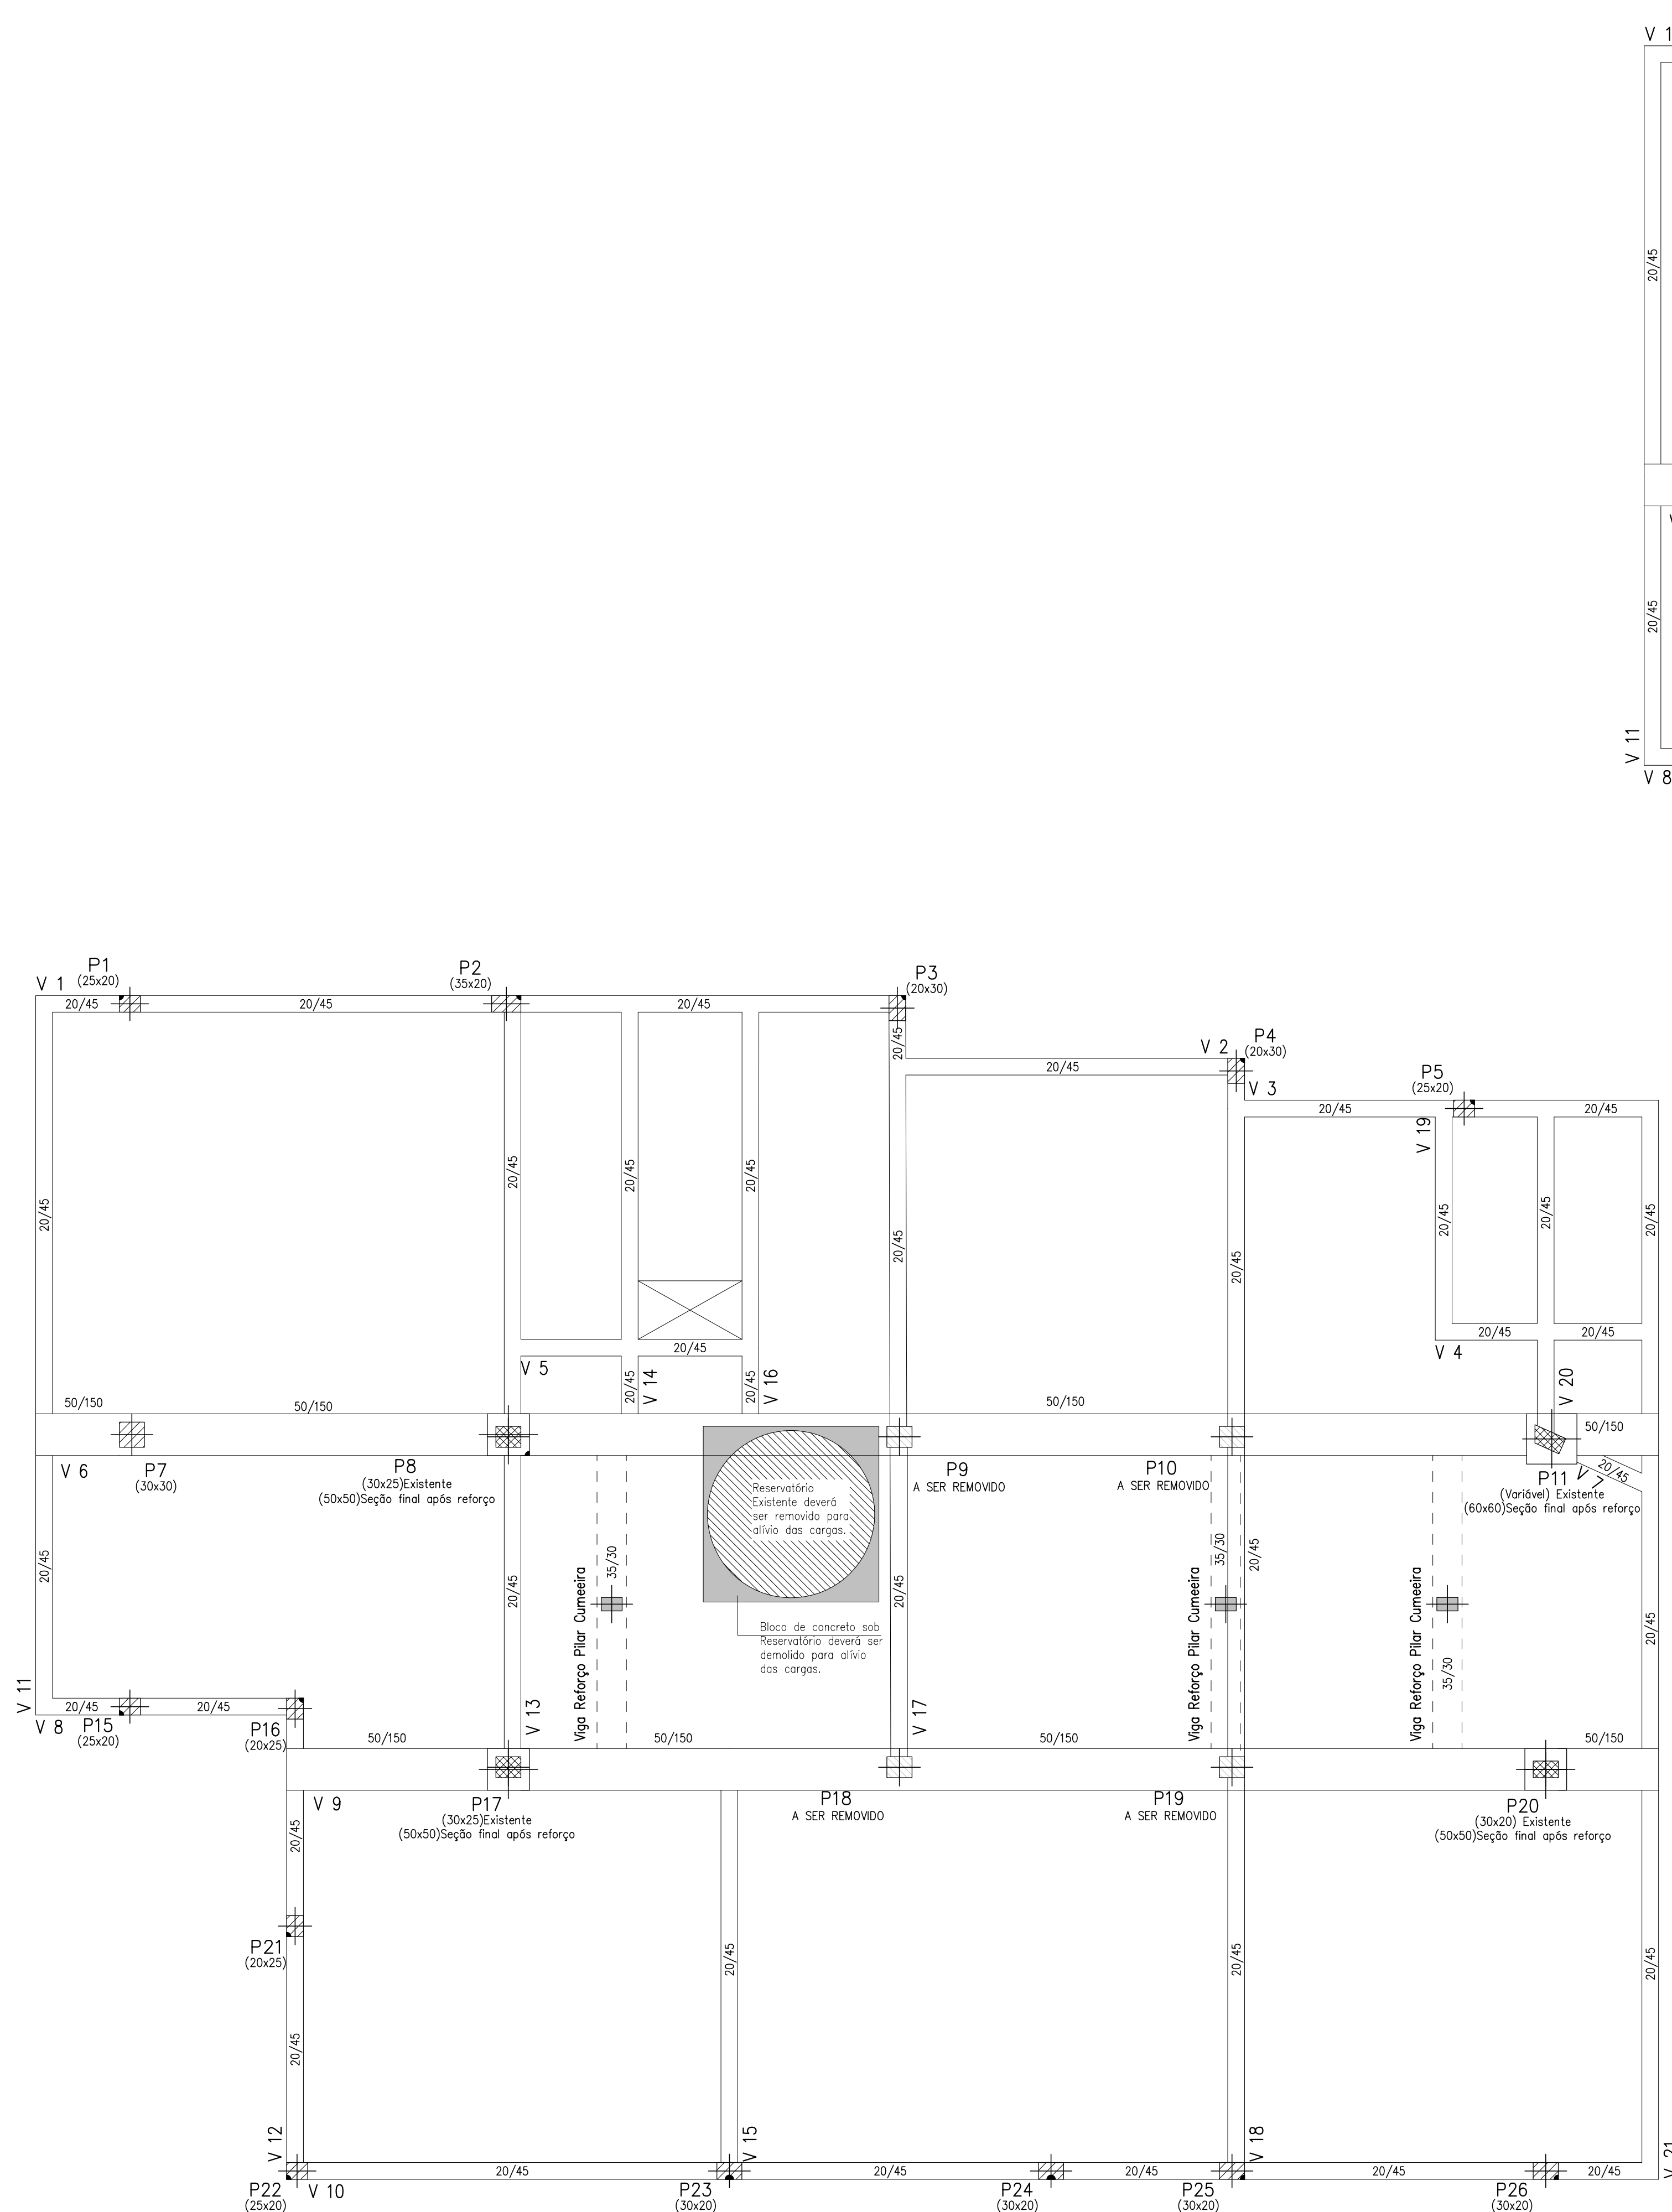
Planta de Posição do reservatório Pavimento cobertura

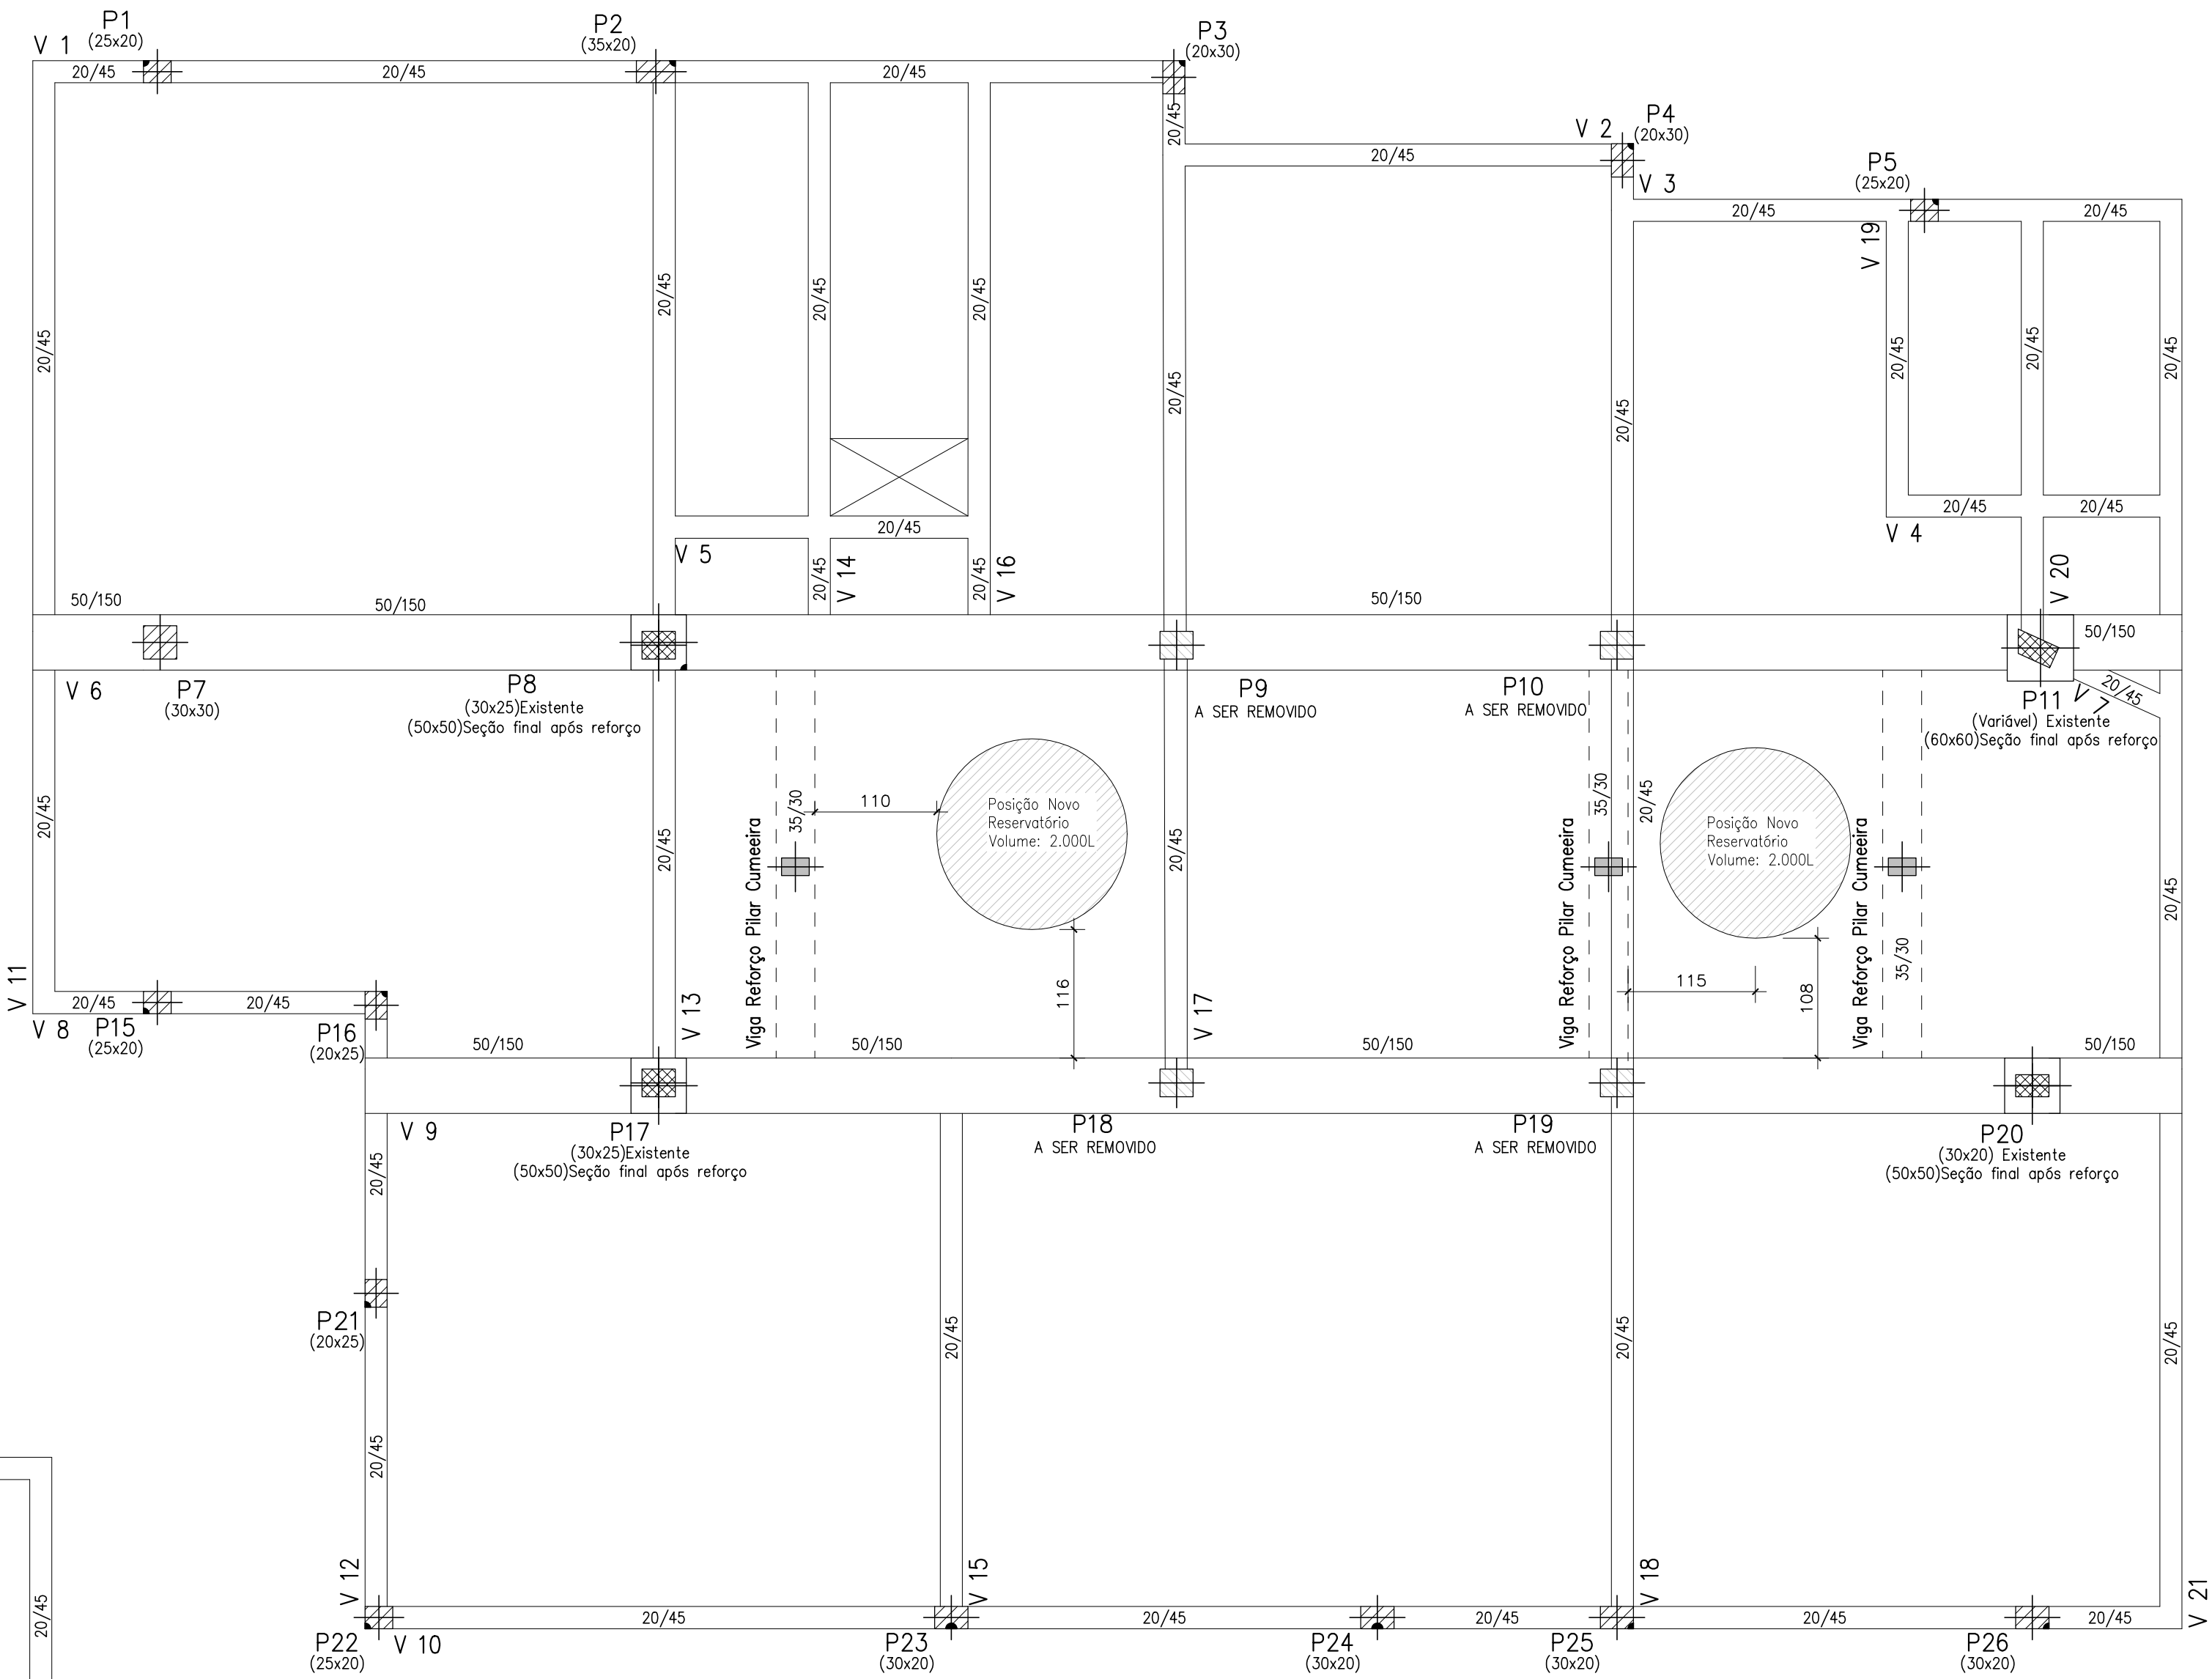
Planta de Posição dos novos reservatórios Pavimento cobertura
