PREFEITURA MUNICIPAL DE SALTO DO JACUÍ
RESTAURO - CAPELA BOM JESUS

Prancha: **A3**

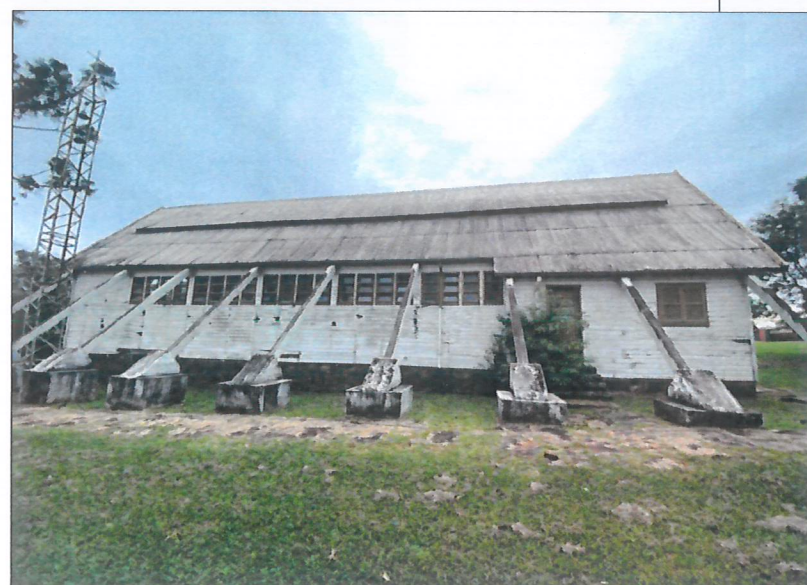
- Substituição das madeiras
- Limpeza e revitalização das pedras
- Limpeza e revitalização das madeiras
- Substituição ou revitalização das aberturas

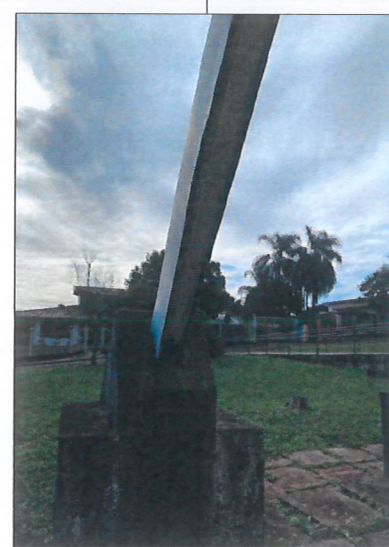
Revitalização das algeroz metalicas

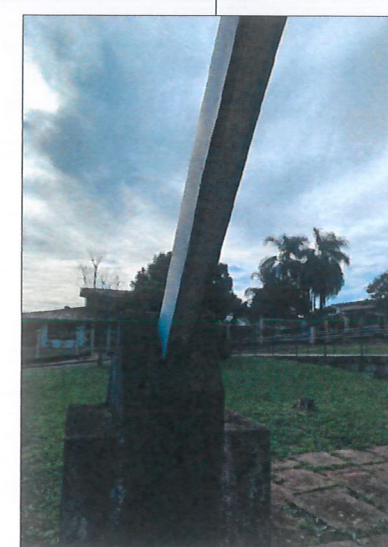
Substituição de parte dos pilares
