MUNICÍPIO DE NOVA PRATA - RS

## RELATÓRIO FOTOGRÁFICO PRELIMINAR

**Tipo de Unidade de Serviço Socioassistencial a ser construída ou reformada:** CENTRO REFERÊNCIA ASSISTÊNCIA SOCIAL

**Endereço da Unidade de Serviço Socioassistencial a ser construída ou reformada:** RUA COROADOS, 200 - BAIRRO SANTA CRUZ

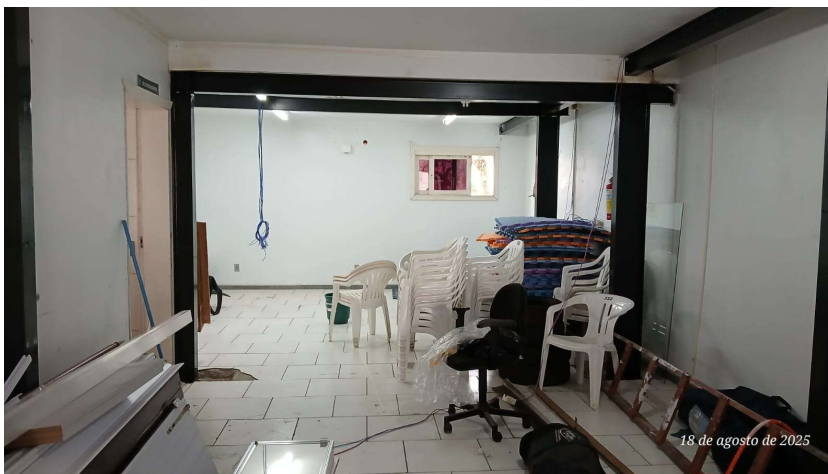
**FOTO 3:** Vista geral do segundo pavimento.

**Legenda:** Na imagem é possível identificar os reforços estruturais em estrutura metálica, executados em outra etapa. Neste espaço, piso será substituído de acordo com o uso dos ambientes, sendo que as áreas molhadas receberão revestimento com porcelanato e os demais espaços piso laminado. A porta visível a esquerda é o espaço que será adaptado para receber a copa, neste espaço Também será adaptado o sanitário existente para que se torne acessível.

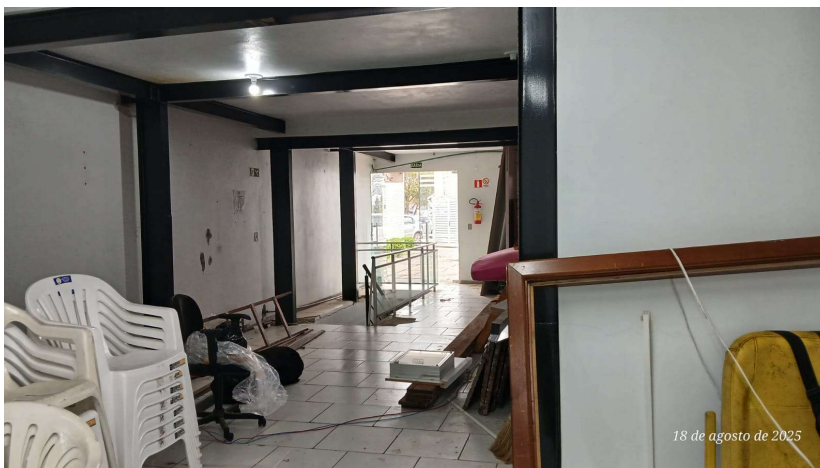
**FOTO 6:** Vista do acesso secundário que se dá diretamente no segundo pavimento.

Na imagem é possível identificar os reforços estruturais em estrutura metálica, executados em outra etapa. Junto ao vão da escada será substituído o guarda corpo existente para adequação a NBR 14718/01, que deverá ser de no mínimo  $h=1,10m$ . Também serão instalados corrimões em 2 alturas conforme NBR9050/20 e sinalização com piso tátil para condução aos ambientes criados. Também serão necessários alguns ajustes na parte elétrica e hidrossanitária, devido as adequações propostas no layout. Os ambientes criados serão compartimentados com divisórias em chapas de gesso drywall, inclusive na área do sanitário.

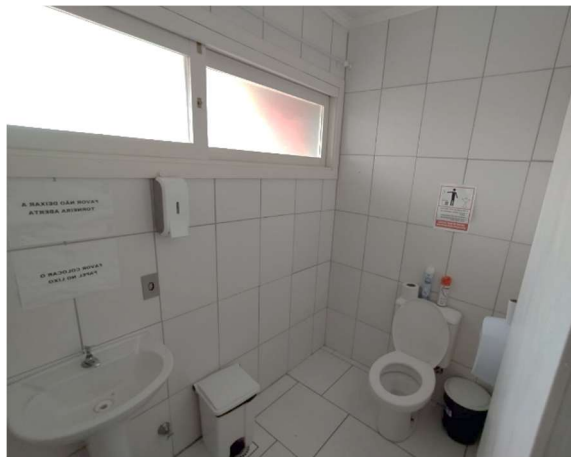
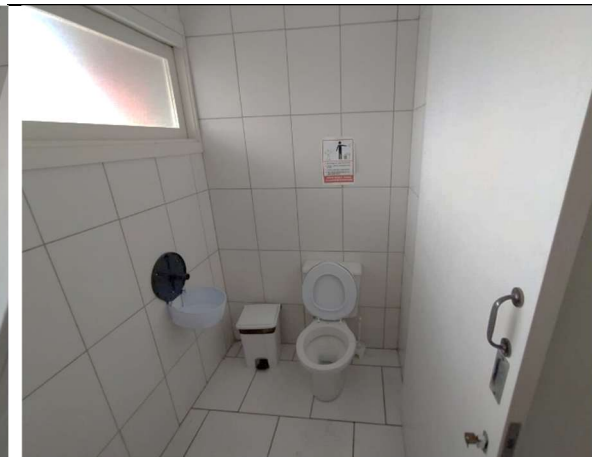
### FOTOS 10 E 11: Sanitários existentes

**Legenda:** Atualmente existem apenas 2 sanitários não acessíveis no pavimento superior. Com a reforma a edificação contará com 1 sanitário acessível no pavimento superior e 1 sanitário acessível no pavimento térreo.

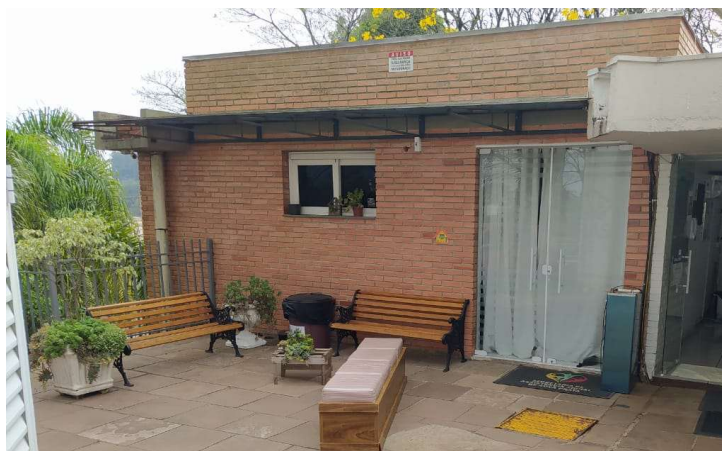
**FOTO 13:** Vista do acesso direto ao segundo pavimento pela Rua Francisco Schneider.

**Legenda:** O acesso pelo segundo pavimento, se dá em nível, não sendo necessária nenhuma adequação.
