## RELATÓRIO FOTOGRÁFICO – RESTABELECIMENTO DE PONTE

#### PONTE DE ACESSO AO MUNICÍPIO DE TUPANDI / RS

#### RUA DA PRODUÇÃO

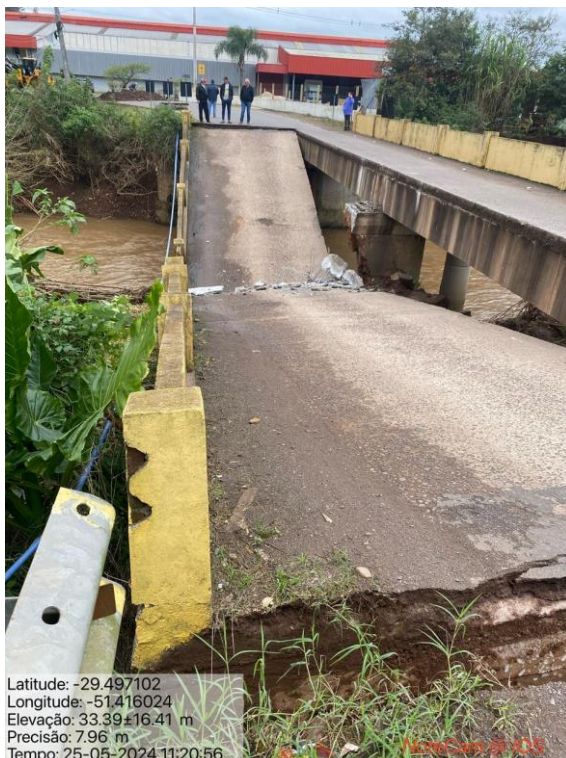
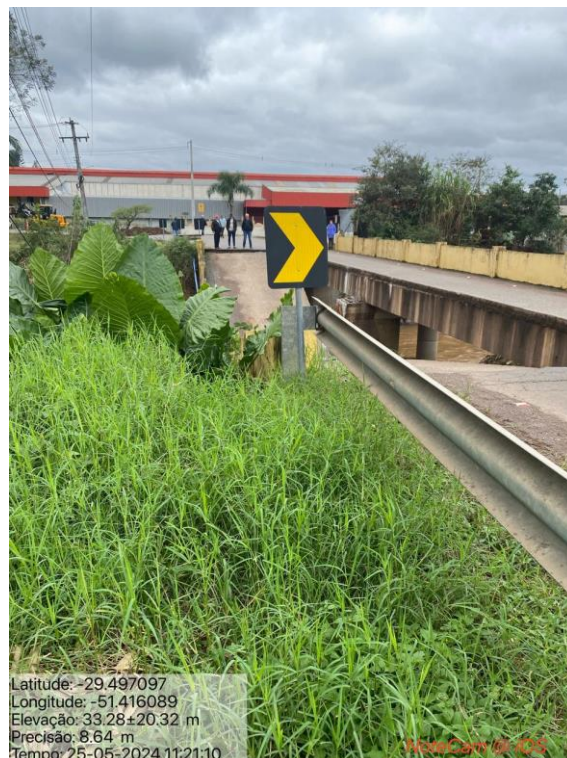
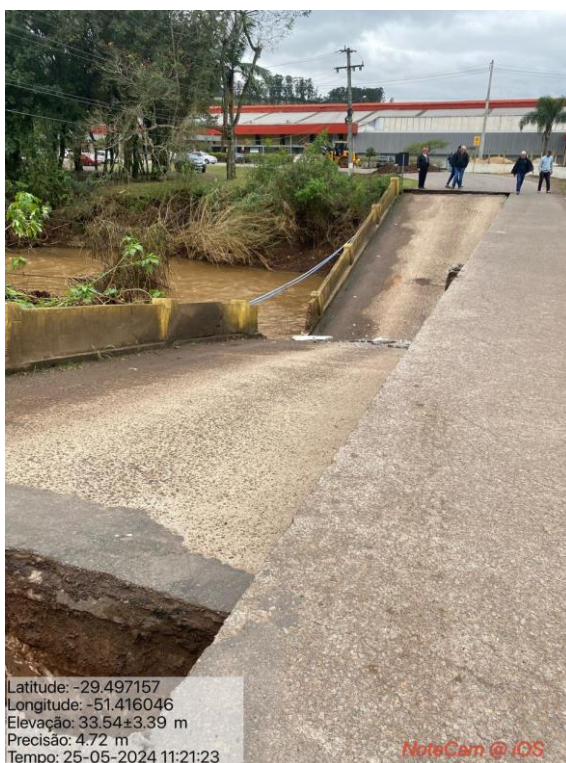
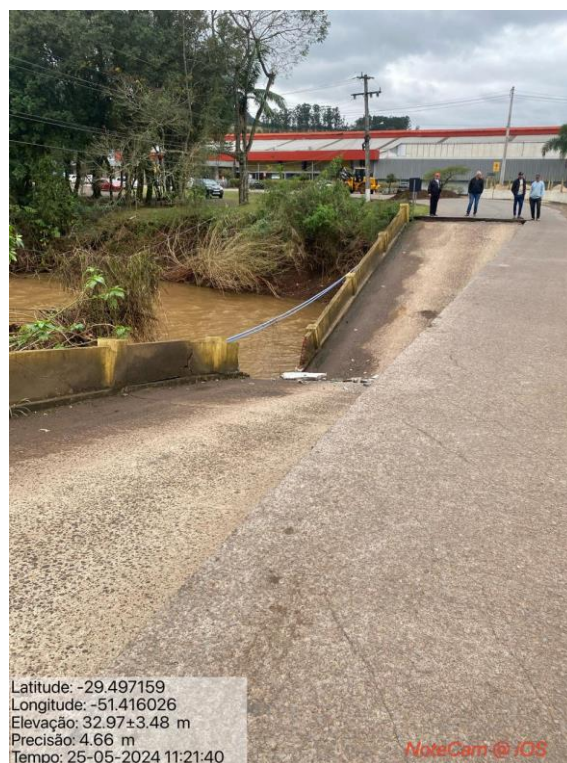
Conforme vistoria realizada in loco, desde o início do evento, e acompanhamento da situação, período este de precipitações contínuas, ocorreu no dia 28 de maio de 2024, o colapso de parte da ponte de acesso ao município de Tupandi, a parte colapsada condiz com a estrutura inicial da ponte, construída em meados de 1970, já a parte que permanece no local, condiz com a estrutura de ampliação, executada em meados de 2010, verifica-se que a estrutura que permanece no local, possui integridade estrutural não afetada.

O ocorrido se deu devido ao excesso e velocidade das águas que atingiram os elementos estruturais e material de suporte lateral da ponte em questão, bem como a correnteza trazendo árvores e outros detritos que colidiram com esta estrutura, levando ao colapso da mesma.

Como prova deste, segue relatado em fotos, o ponto afetado, identificado nas a seguir.

O valor estimado para a restabelecimento da parte colapsada, perfaz uma quantia total de R\$ 915.092,12 (Novecentos e quinze mil, noventa e dois reais e doze centavos).
