**SUBSTITUIÇÃO DE PEÇAS PRÉ-FABRICADAS DETERIORADAS E RECUPERAÇÃO DE DOIS PILARES  
DE CONCRETO DA MURALHA – LADO “C” ENTRE TORRES DE VIGILÂNCIA 3 E 4.**

**PENITENCIÁRIA II “JOÃO BATISTA DE ARRUDA SAMPAIO” DE ITIRAPINA**

## **ANEXO VI – MEMORIAL DESCRITIVO**

**MEMORIAL DESCRITIVO – PROJETO BÁSICO**

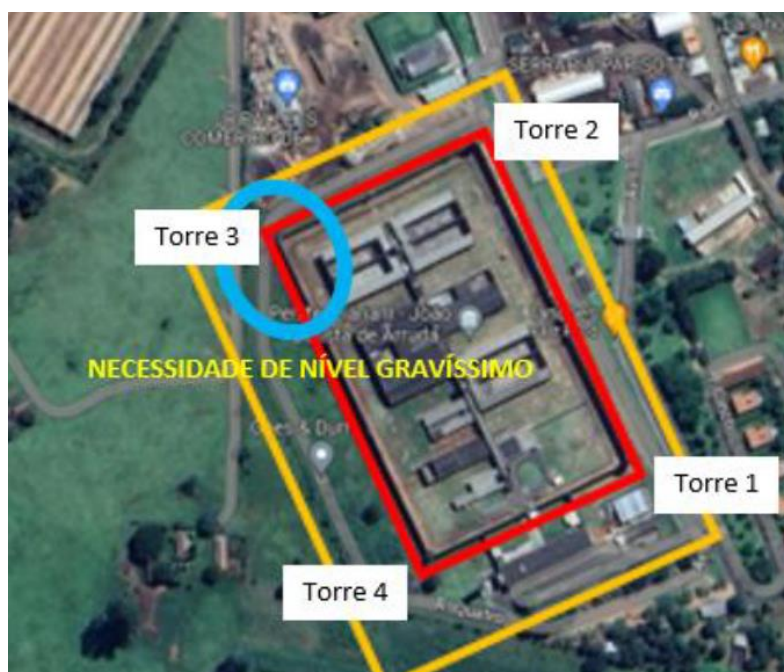
**2.1. MANUTENÇÃO CORRETIVA IMEDIATA – RISCO GRAVÍSSIMO – PARTE 1**

Há um ponto ao longo da muralha da unidade prisional referenciada em que há necessidade de manutenção corretiva, com grau de deterioração gravíssimo. Este serviço de **manutenção corretiva**

Há necessidade de manutenção corretiva imediata de efetuar a demolição e retirada do entulho da placa de concreto deteriorada.

Há necessidade de manutenção corretiva imediata de efetuar a retirada com guindaste e posterior demolição e retirada do entulho da placa de concreto deteriorada logo abaixo da placa anterior que mostra a imagem 01. Portanto haverá a retirada de duas placas de concreto que estão na vertical.

Como medidas de proteção contra riscos do desabamento está o comunicar aos agentes de segurança de muralha de se evitar escorar, tocar na placa deteriorada que serve de guarda corpo do lado interno do passadiço.

Como a placa pré-fabricada do passadiço está em condições de circulação, não se interditará a passagem pelo vão. Recomenda-se colocar fitas de aviso e cones de alerta ao lado da placa deteriorada para que a circulação se dê do lado da platibanda ou guarda corpo externo, onde não há risco.

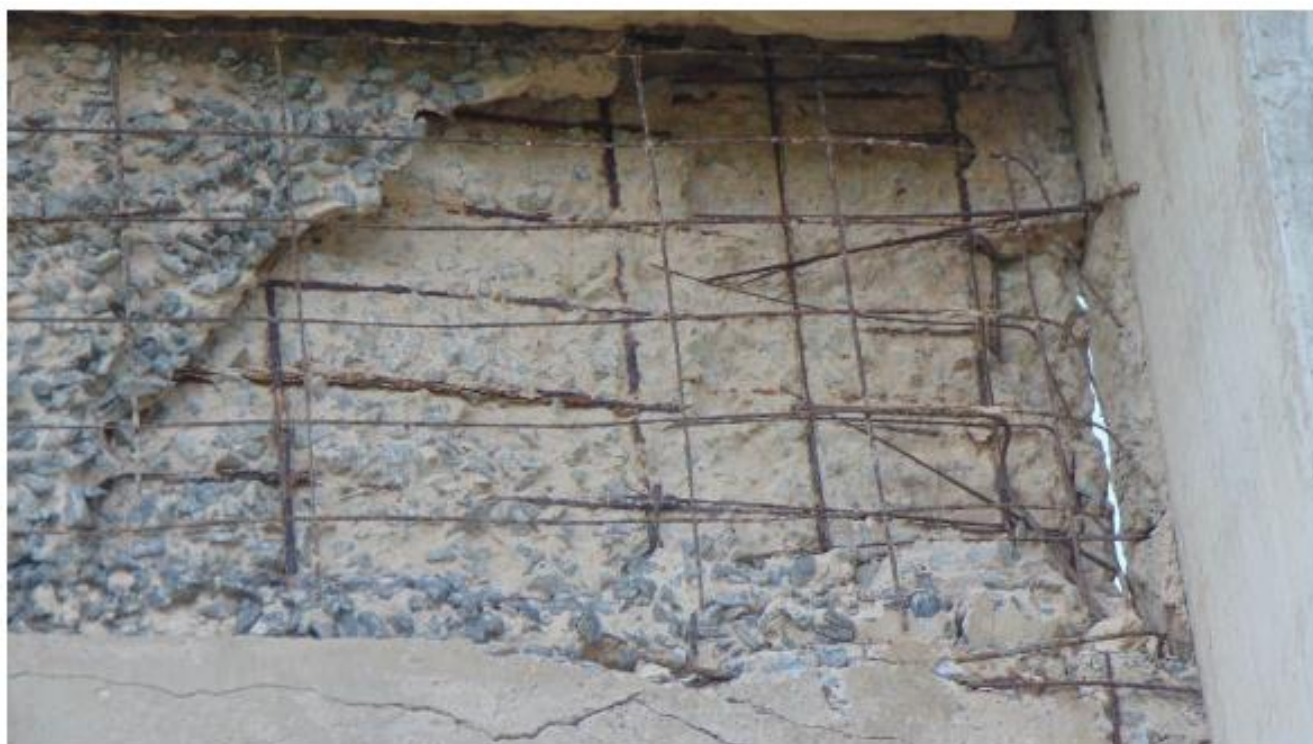
Imagem – 01

A imagem 01 que se segue mostra uma placa de concreto na vertical extremamente danificada e com risco iminente de ruptura.

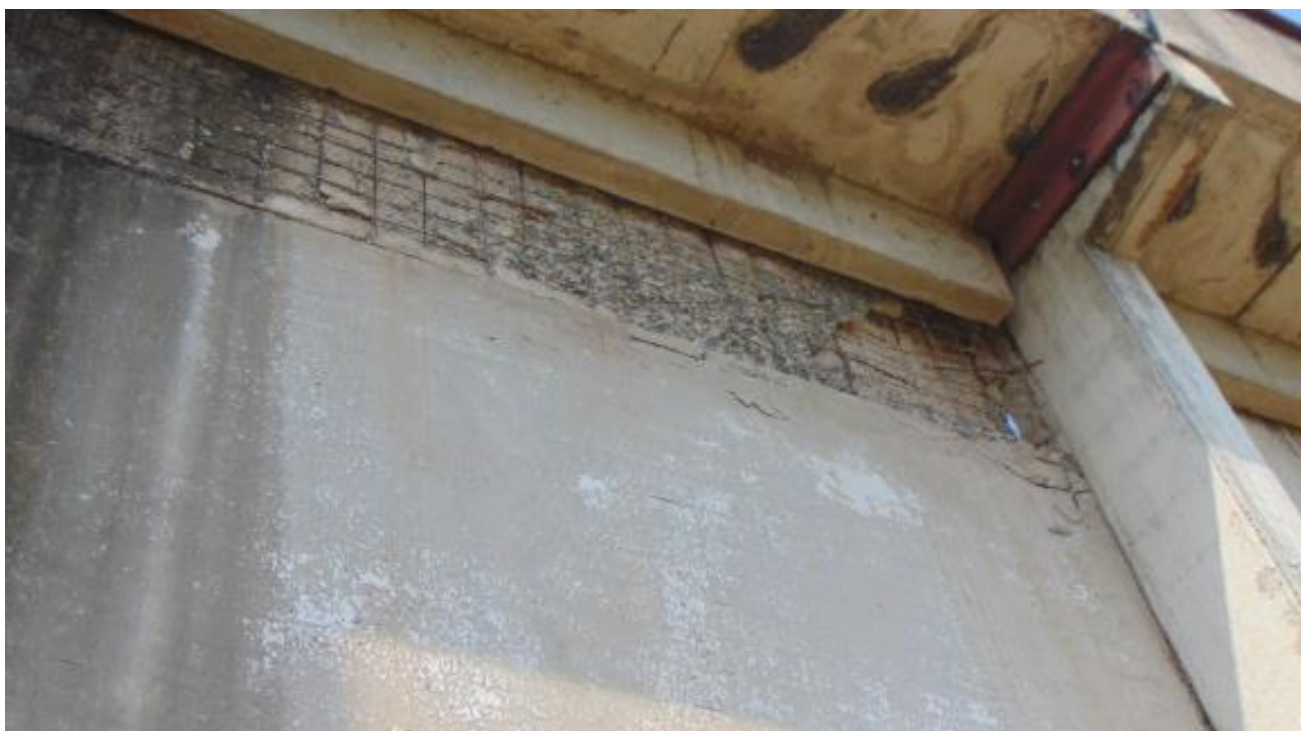
Imagem – 02

A imagem 02 que se segue mostra outra placa de concreto na vertical com estado de deterioração grave logo abaixo da placa que tem o risco iminente de ruptura.

Percebe-se na imagem 02 que o passadiço está com tamanho insuficiente para apoiar em um dos pilares da estrutura e foi instalado uma cantoneira de aço para compensar ou melhorar o apoio da laje de passadiço.

A laje do passadiço é uma estrutura em formato de “Z”, composta por uma viga, uma laje e uma platibanda em uma peça única. O estado de deterioração desta placa não é de grande preocupação e inclusive permite o fluxo de trânsito dos agentes de vigilância de muralha sem problemas, entretanto há a necessidade de instalar um novo passadiço com tamanho adequado sem a necessidade de cantoneira de aço, cuja deterioração em ambiente úmido é mais acelerada.

Há necessidade de **manutenção corretiva imediata** de efetuar a retirada e reposição da placa com defeito, depois disso efetuar a demolição e retirada do entulho da placa de concreto.

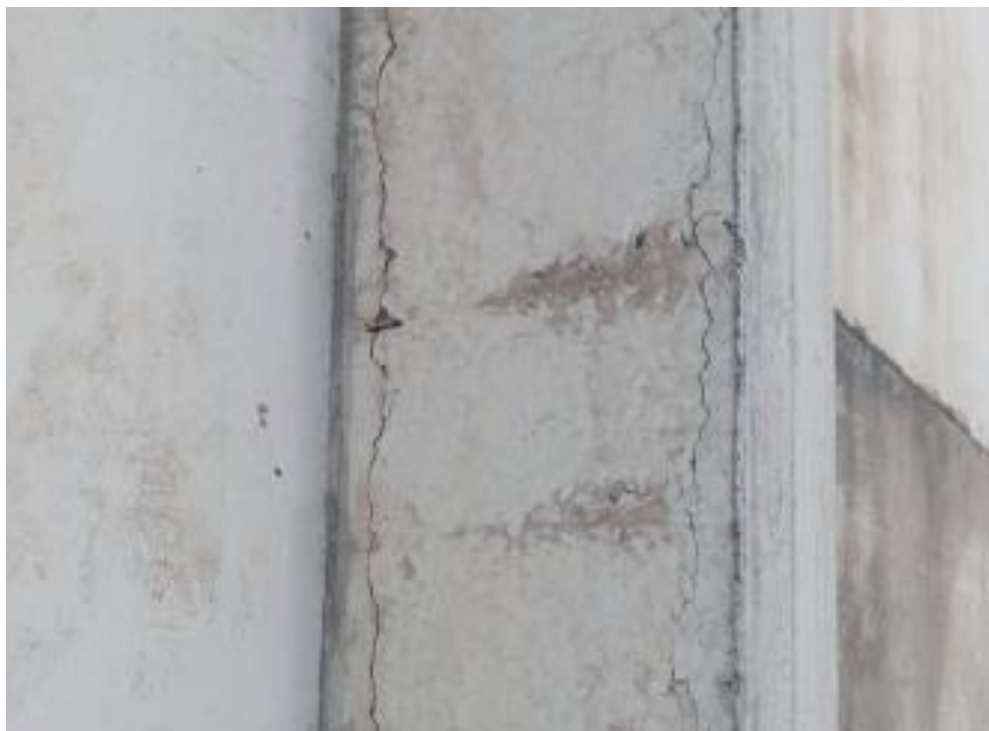
Imagem – 03

A imagem 03 mostra a condição de deterioração da armadura vertical dos pilares que sustentam o vão onde há as placas com estado de deterioração mais preocupantes da muralha.

Há necessidade de manutenção corretiva imediata de placas verticais neste vão, convém fazer ainda o tratamento das armaduras verticais dos dois pilares do vão como segue:

- Efetuar o corte do concreto deteriorado, inclusive removendo os detritos;
- Efetuar a limpeza da armadura com escova de aço;
- Efetuar o tratamento da armadura com produto anticorrosivo a base de zinco;
- Executar reparo superficial com argamassa polimérica (tixotrópica), bicomponente; **PRAZO**

O serviço consiste do corte do concreto deteriorado pelo motivo da oxidação da armadura nas quatro extremidades dos pilares, a limpeza da armadura com escova de aço, o tratamento da armadura com produto anticorrosivo a base de zinco, e aplicação de reparo superficial com argamassa polimérica estrutural para proteção da armadura.
