LAUDO DE VISTORIA TÉCNICA

Escola do Futuro Basileu França

Bloco 02

22 DE OUTUBRO DE 2025

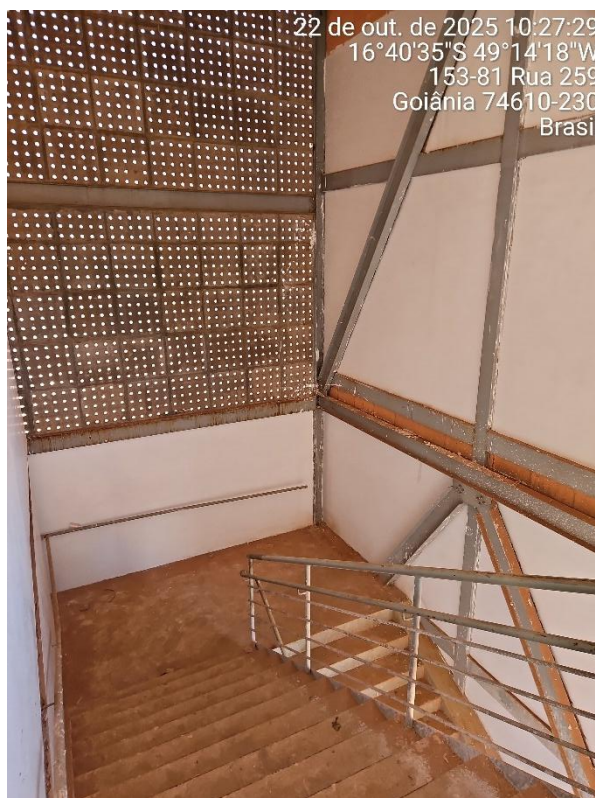
Figura 45: Vista da Escada

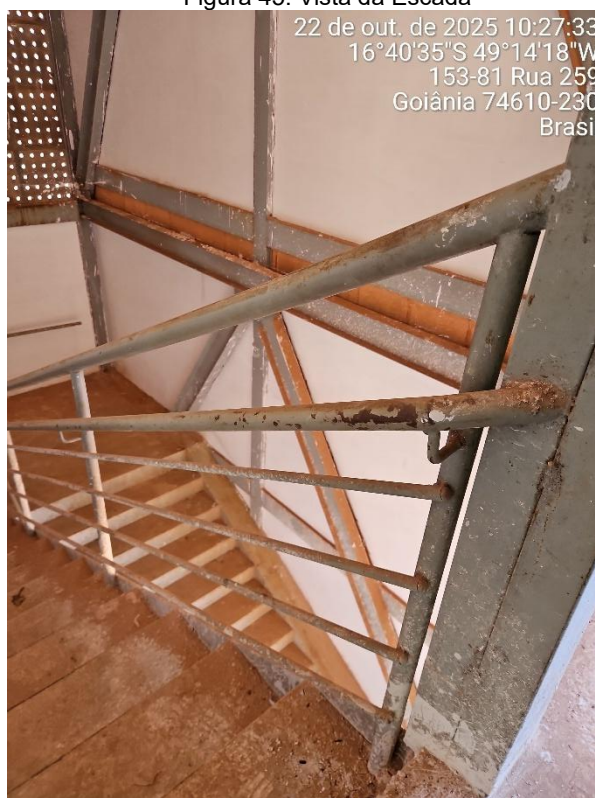
Figura 47: Corrimão da Escada

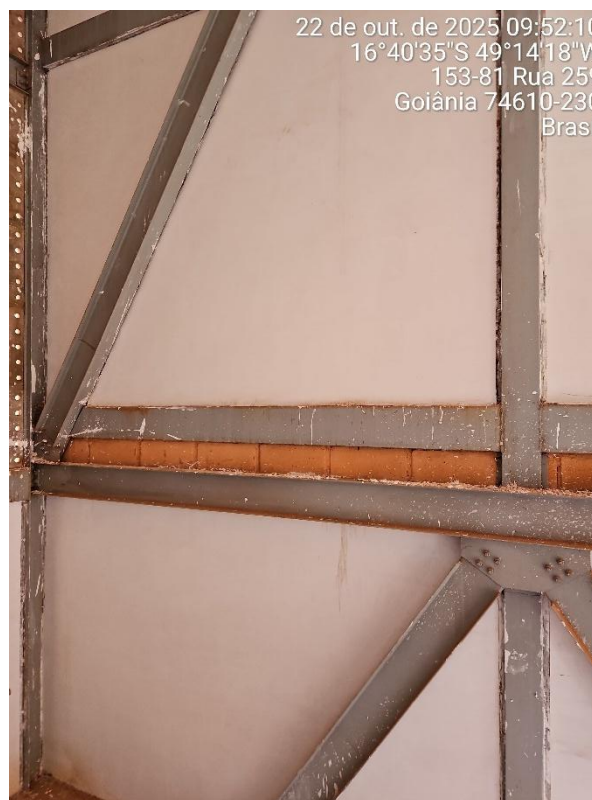
Figura 50: Revestimentos da Parede da Escada

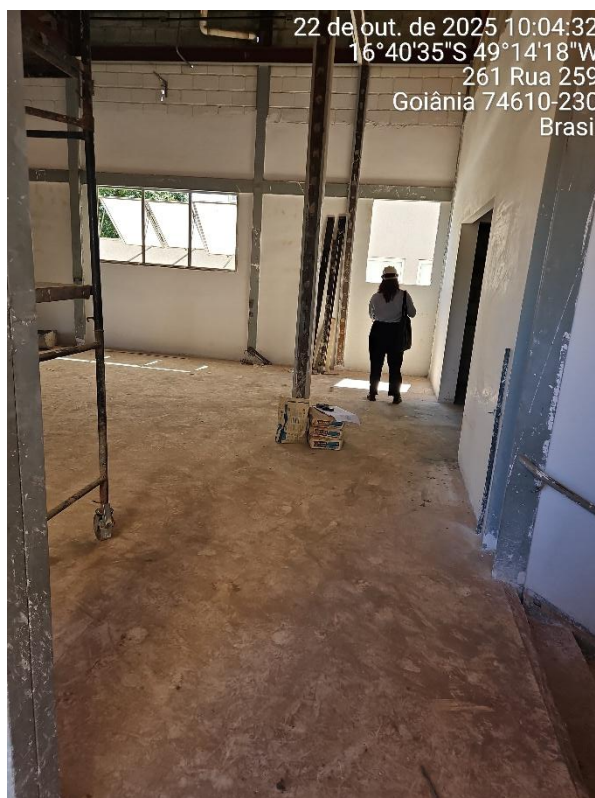
Figura 53: Vista da Circulação

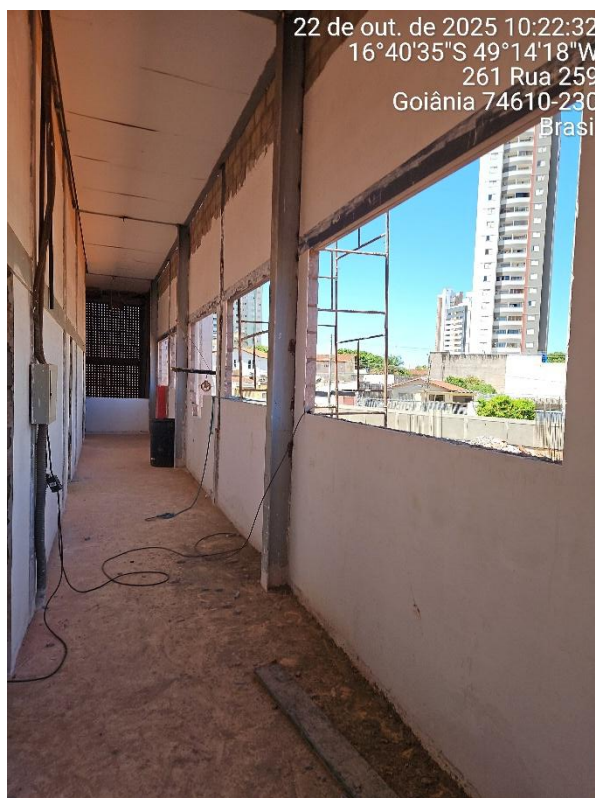
Figura 55: Vista da Circulação e da Mureta

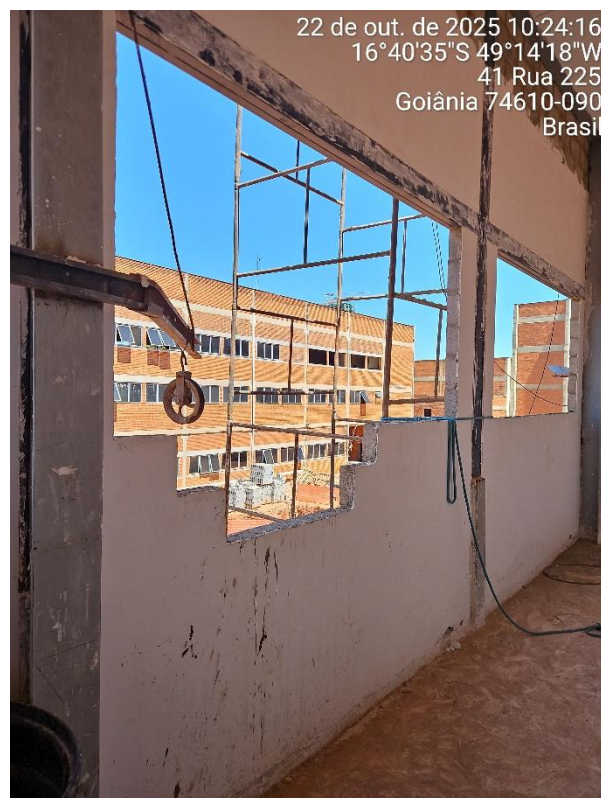
Figura 56: Local do Elevador na Circulação

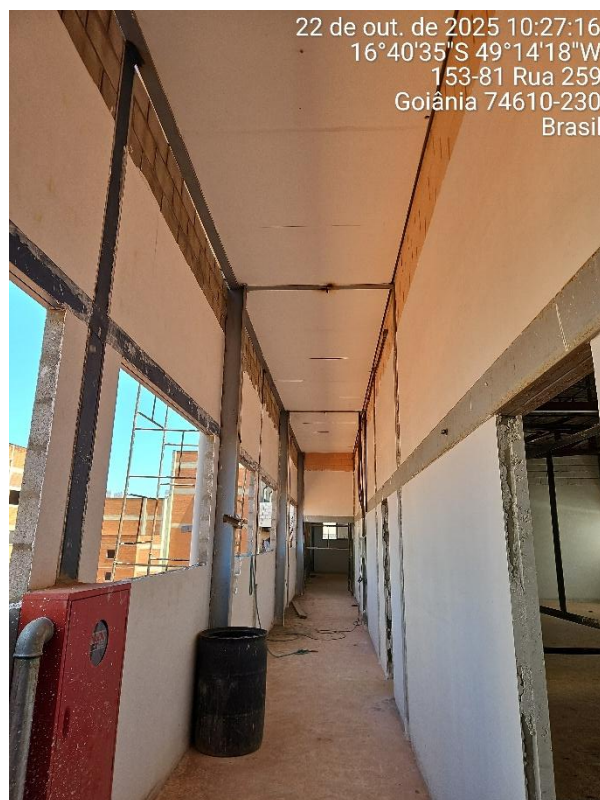
Figura 58: Vista da Circulação

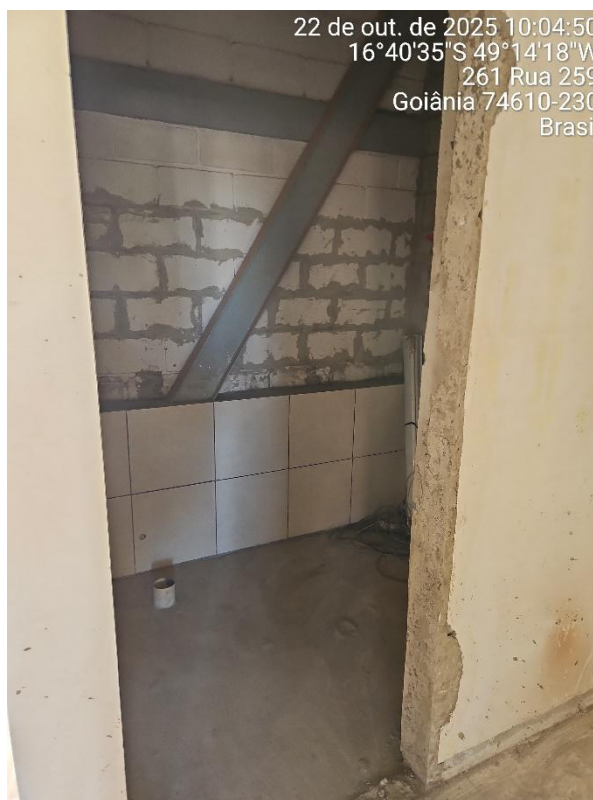
- O sanitário feminino PCD 2 apresenta divergências significativas em relação ao projeto, incluindo diferenças na posição das peças hidrossanitárias, tipo e posição da porta, além da ausência de janela de ventilação (Figuras 57, 58, 59 e 60);

- As portas dos sanitários PCD deste pavimento foram executadas com largura de 80 cm, enquanto o projeto especifica largura mínima de 90 cm, conforme acessibilidade (Figuras 57 e 61);

Figura 59: Entrada do San. Fem. PCD 2

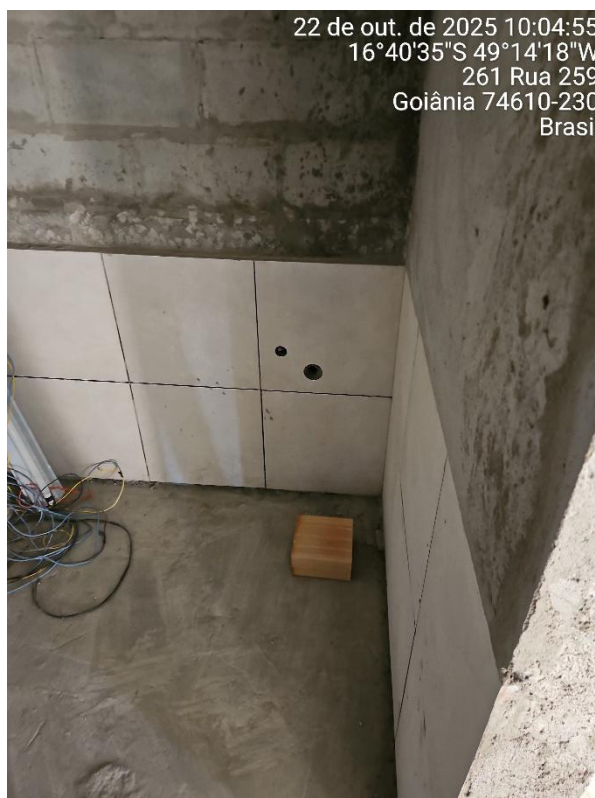
Figura 61: Pontos do San. Fem. PCD 2

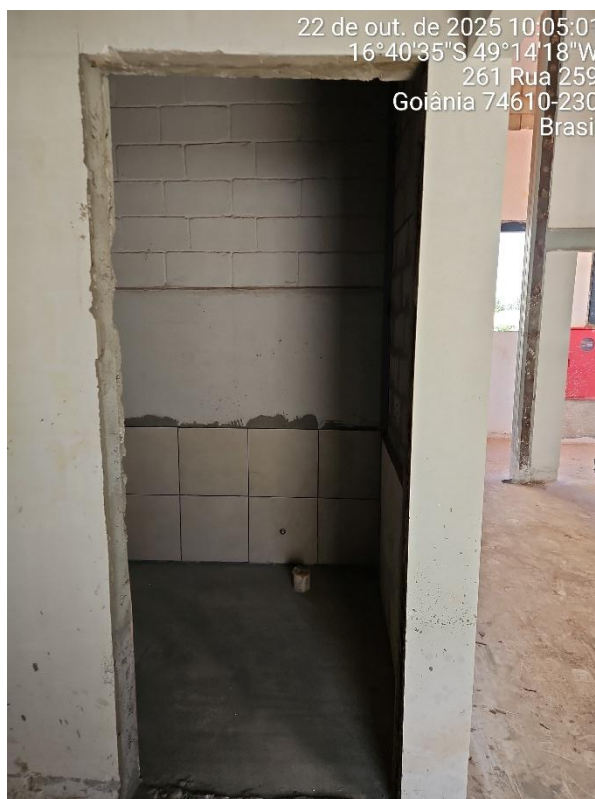
Figura 63: Entrada do San. Mas. PCD 2

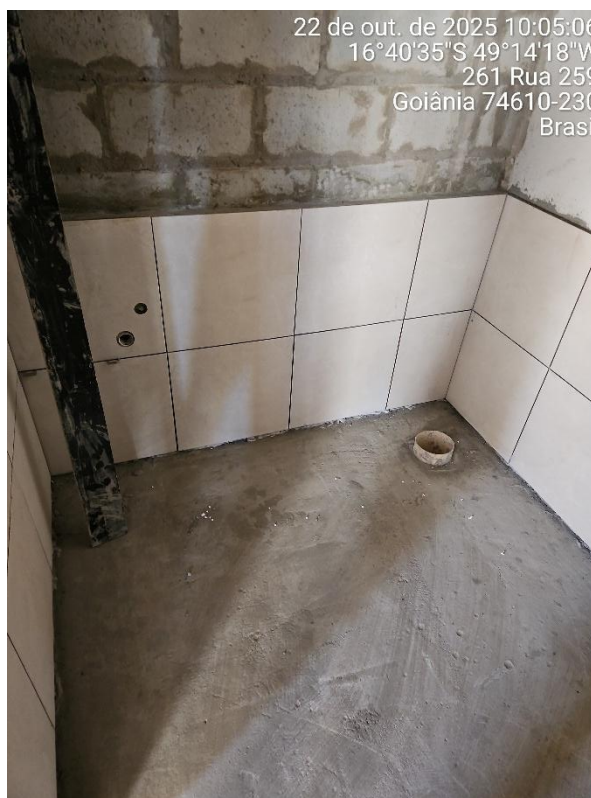
Figura 65: Pontos do San. Mas. PCD 2

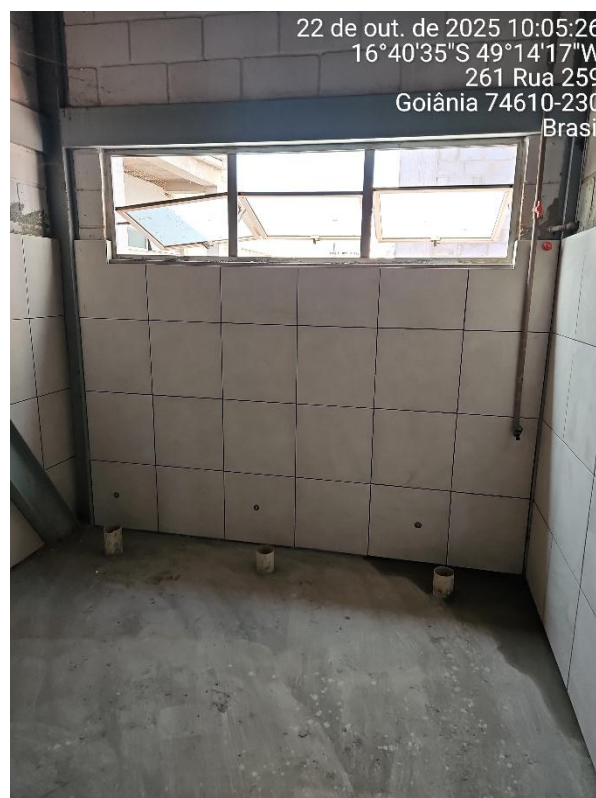
Figura 68: Interior do San. Fem. 2

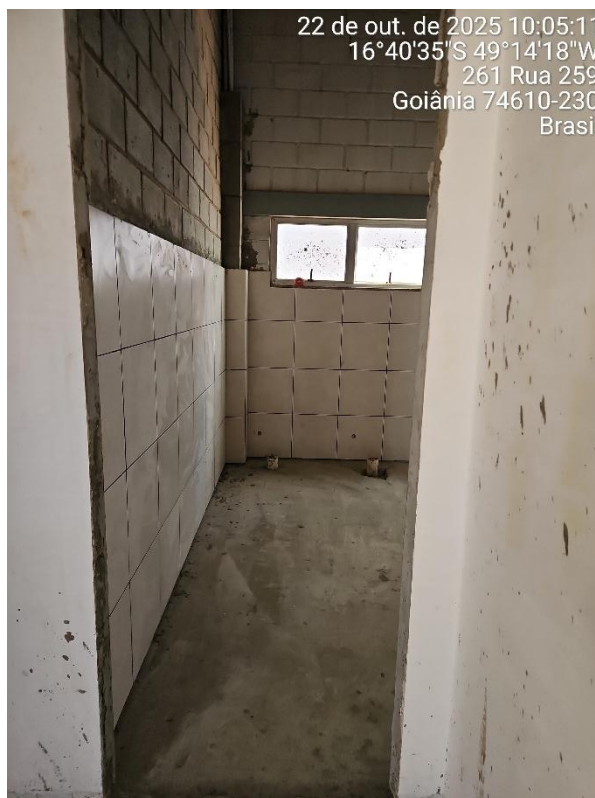
Figura 71: Entrada do San. Mas. 2

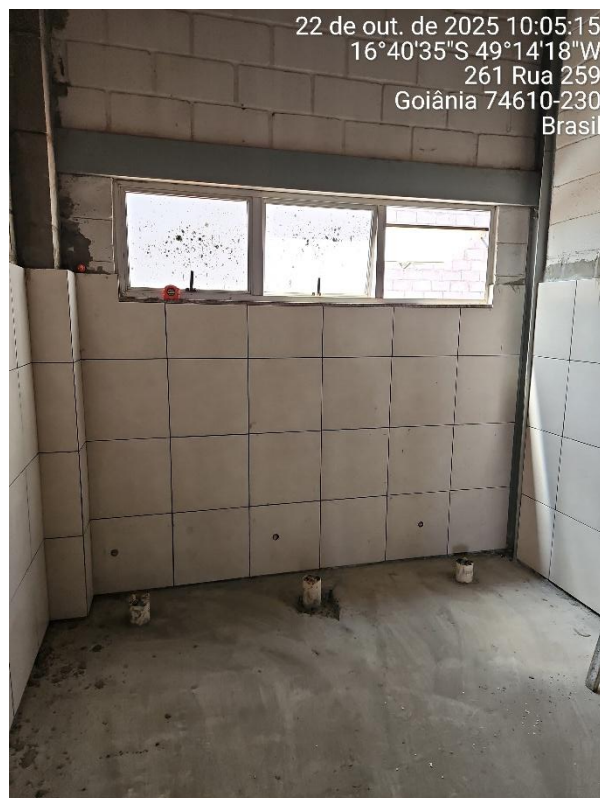
Figura 72: Pontos do San. Mas. 2

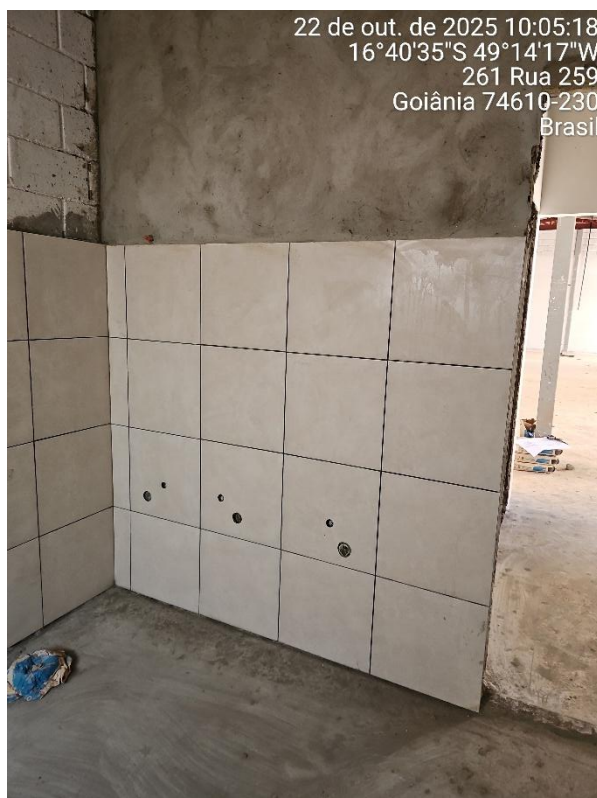
Figura 73: Pontos do San. Mas. 2

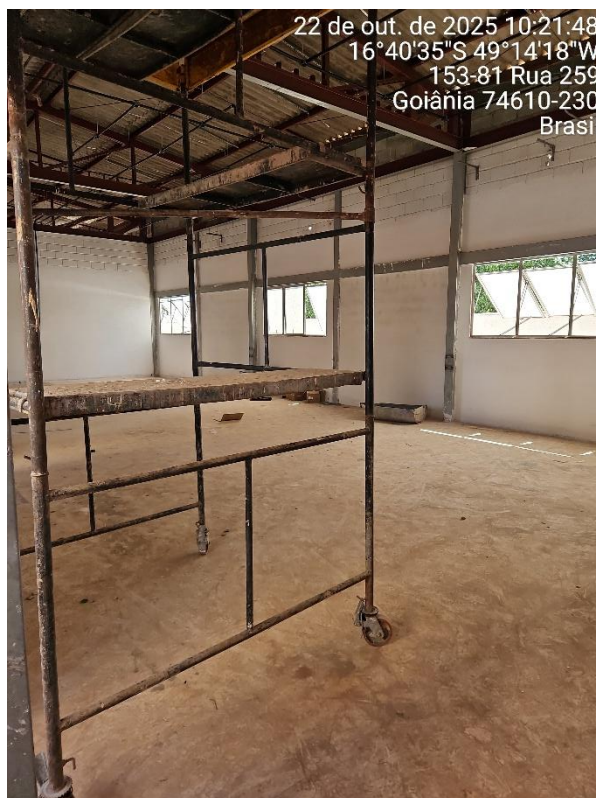
- As salas teóricas e laboratórios encontram-se sem as divisórias internas indicadas em projeto, permanecendo os ambientes amplos e abertos (Figuras 72 e 73);

Figura 74: Vista das Salas Teóricas 1, 2 e 3

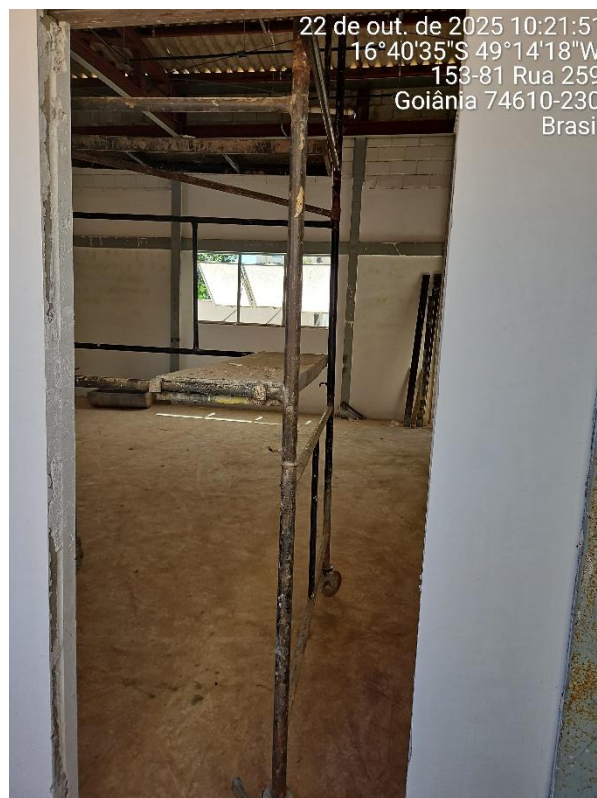
Figura 75: Entrada da Sala Teórica 3

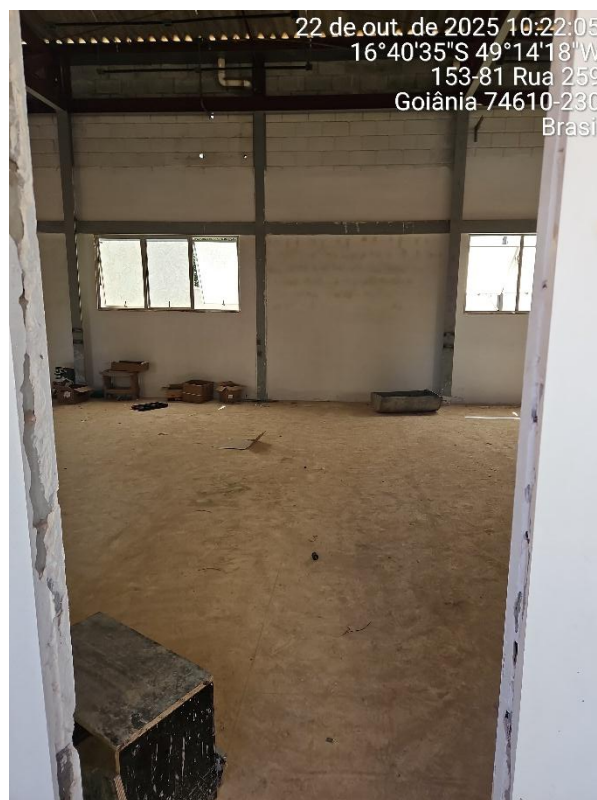
Figura 77: Entrada da Sala Teórica 2

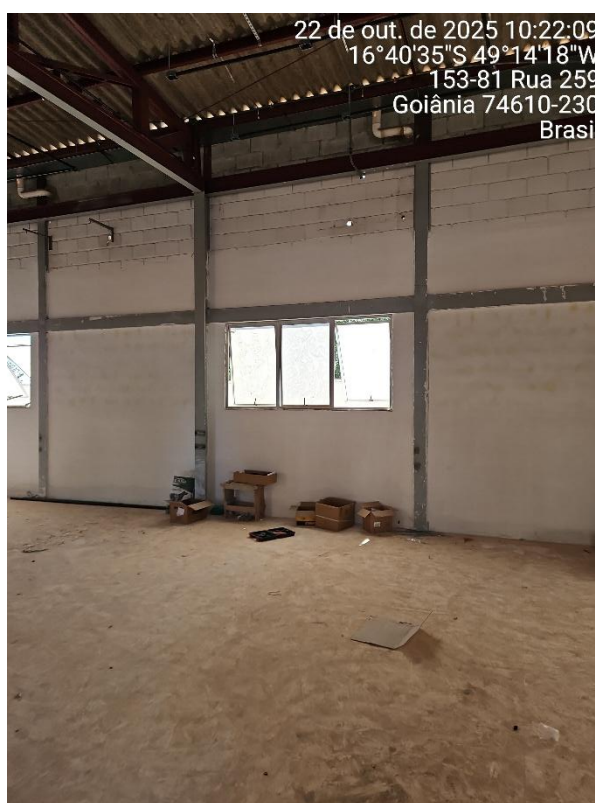
Figura 78: Janela da Sala Teórica 2

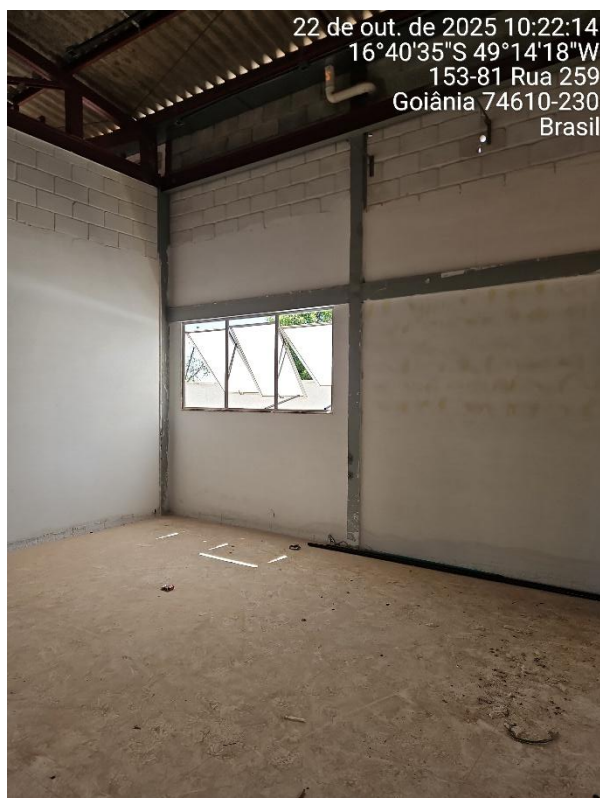
Figura 80: Janela da Sala Teórica 1

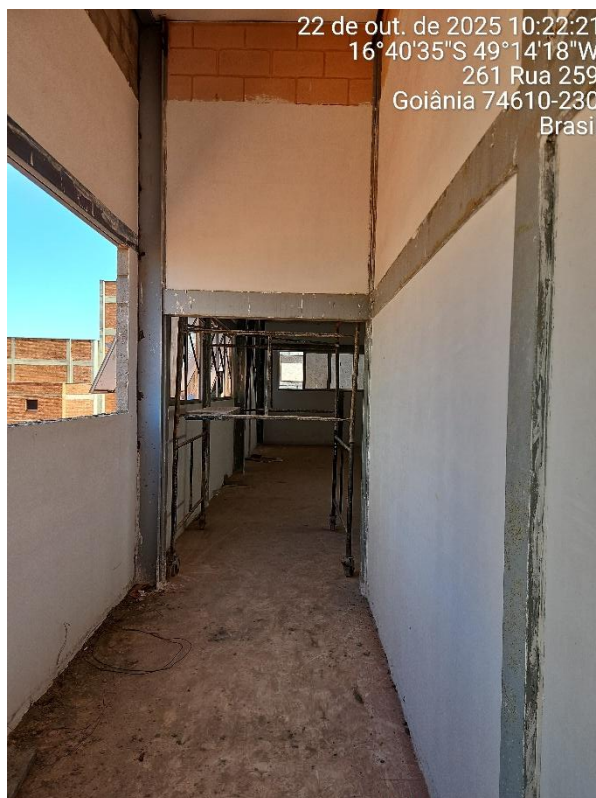
Figura 81: Entrada dos Laboratórios

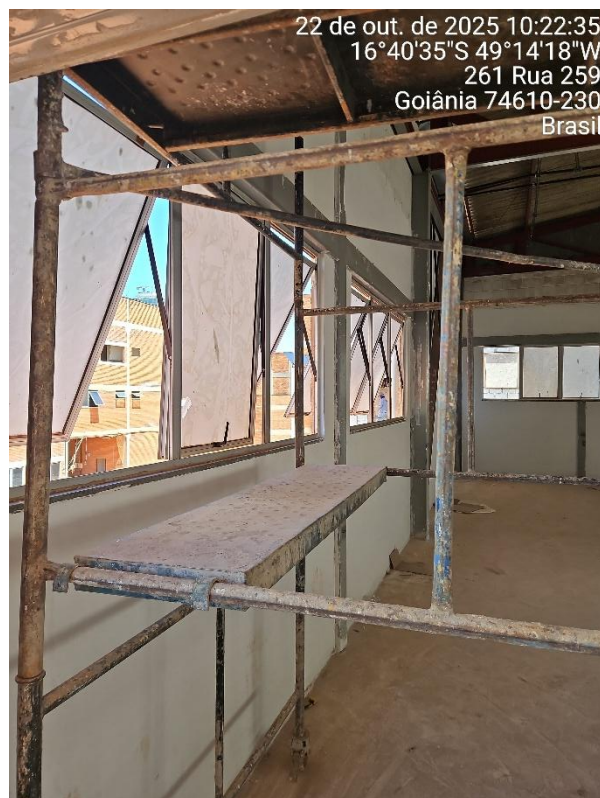
Figura 82: Janelas do Corredor dos Laboratórios

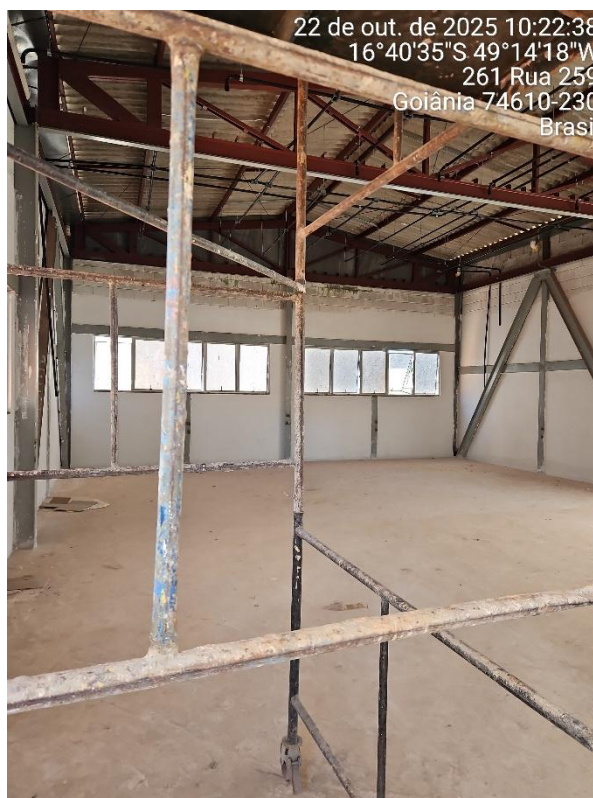
Figura 83: Interior dos Laboratórios

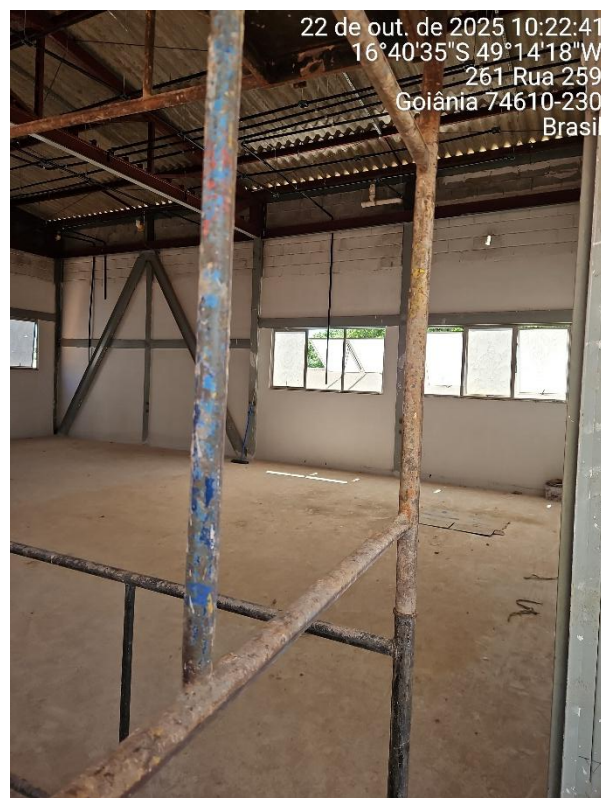
Figura 84: Interior dos Laboratórios

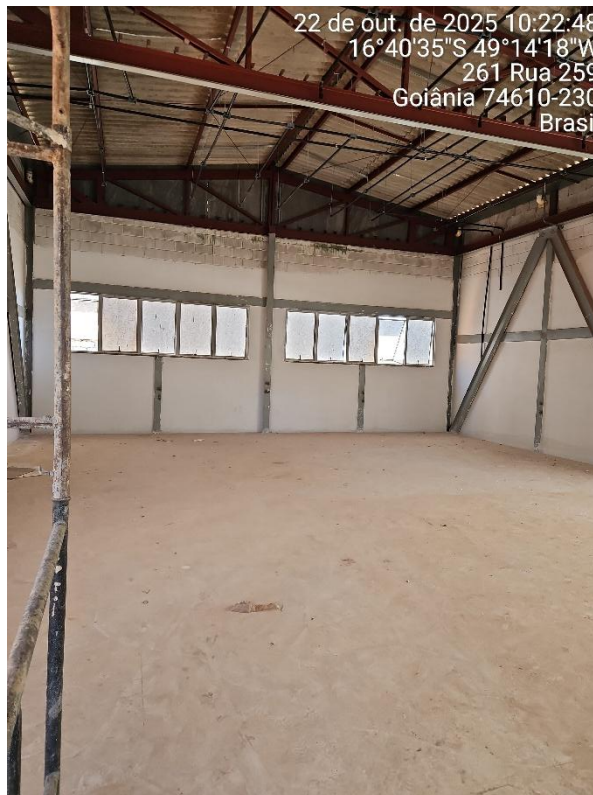
Figura 85: Janelas do Laboratórios de Cenografia

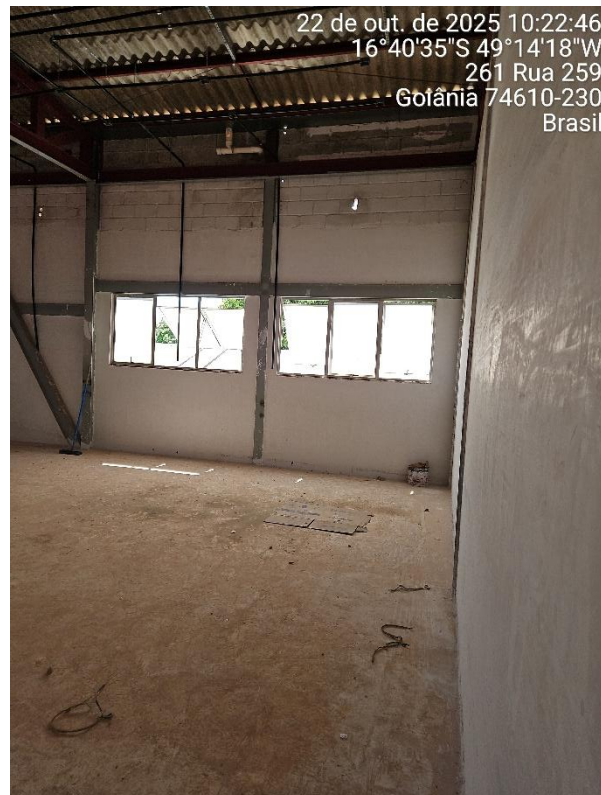
Figura 86: Janelas do Laboratórios de Figurino
